新居関跡修理工事報告書

昭和四十六年十二月

特別史跡 新居関跡修理工事報告書

新  
居  
町

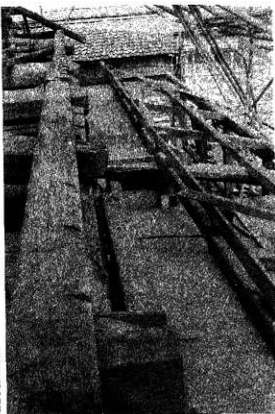
40 面番所北面廊下及床ノ間解体

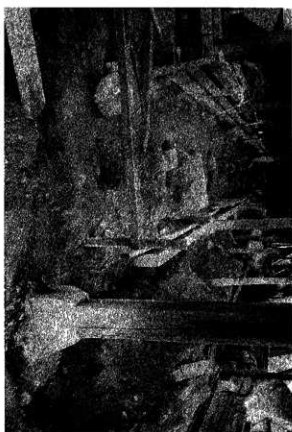
47 同心及下改勝手礎石現狀

一、基礎 面番所北西隅に廊下を境として接続している建物で面番所と同じ建立て、礎石は自然石を用い柱に対して小さいものもあり、大きさは不揃いで全般に沈下しており、後世修理時に礎石を削上げた形跡が見られ、このため礎石の高低差が出来たと思われるものがあつた。縁東石も礎石と同質材の自然石で据付高さは大体礎石の高低に準じてあり、建物は周囲の地盤に対して低く、水はけが悪いためか縁東石は二ヶ所欠失していた。
