第8図 景勝廟・網勝廟石材取替図

第9図 齊定廟・世子顯孝廟石材取替図

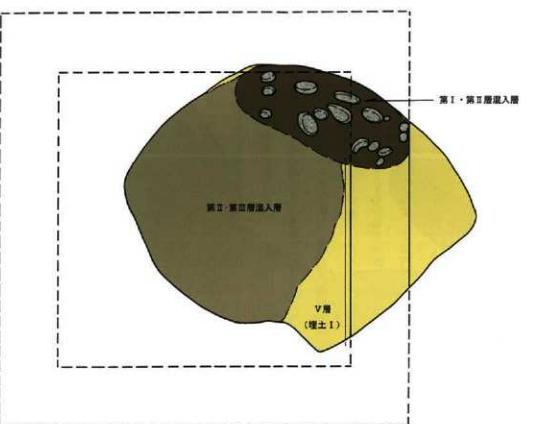
第30図 治憲廟墓壙確認平面図

陥没穴は、南北並の梢円形を示し、長径一、八メートル、短径一、五メートルで、約七〇センチの深さまで斜めに落ちていているが、急激に東側を中心に入れようのように崩れおり、確認した墓壇上面での深さは二〇一、二〇八センチである。破損底面での形状は、不整円形を示し、長径一、八メートル、短径一、三メートルであった。

今回の試掘は、墓壇の確認までの調査として、治憲廟の開削状況と原因を探る目的で実施したものである。調査の結果、建物の腐食による剥離が埋葬施設の侵食を長期にわたって進行させ、墓壇の陥没に至つたものと推測される。

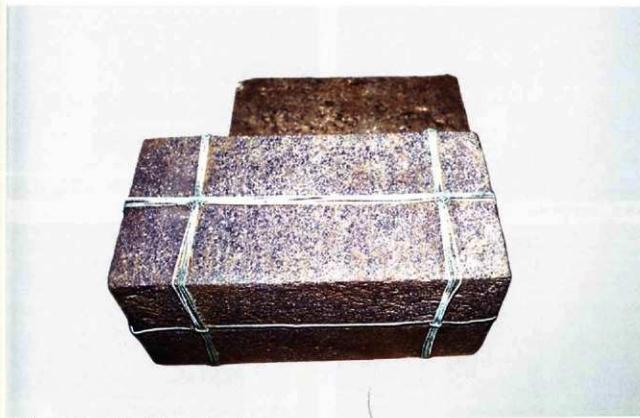
第15図版 治憲廟出土鐵釘・墓誌

▲鋼線で封印された墓誌（手前）と蓋石（奥）
