# 油山寺三重塔及本堂内厨子修理工事報告書

重要文化財油山寺三重塔及本堂内厨子修理委員会

本書は静岡県袋井市村松所在の重要文化財油山寺三重塔、および本堂内厨子の修理報告書であります。文化財保護法にもとづき国庫、県費、市費補助金と所有者負担金の総経費金二一、七八〇、〇〇〇円で、昭和四十二年七月より昭和四十四年一月の十九ヶ月にわたって解体修理を行い、その間綿密な調査と発見資料にもとづき、文化庁の許可を受けて現状変更して創建当初の状態に復した。施工に当っては重要文化財油山寺三重塔および本堂内厨子修理委員会を組織し、所有者の委託を受けて施工、会計事務等の実務を担当した。

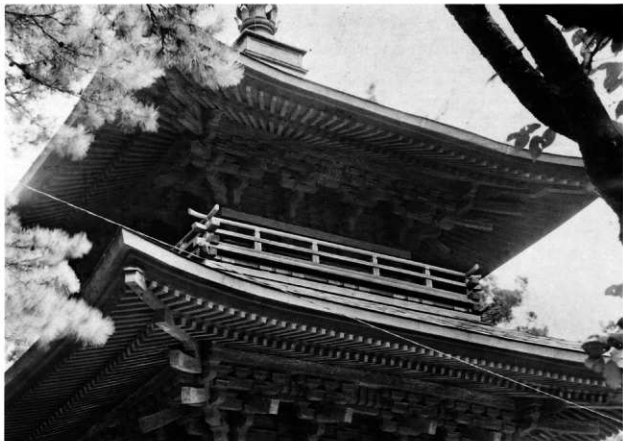
24 修理前 二重・三重斗拱

斗拱は各重とも垂下をきたし、手先肘木はいずれも屈曲し仕口面より割れ目が生じ、ことに隅斗拱の垂下は著しかった。各重とも材質および手法が異なっており、初重のものをもっとも優れ、次いで二重、三重がもっとも粗雑に出来ていた(第62図参照)。初重の斗拱はすべて松材で二重と三重の大斗、卷斗、箕束は檜材で、その他のものは松材であった。各重とも大斗、卷斗は圧潰したものも多く、通肘木はすべて彎曲状態になり折損していたものもあった。尾榫も屈曲と虫蝕、雨漏れと相まって損傷が甚だしく既に折損したものもあって、再用不能のものが多かった。

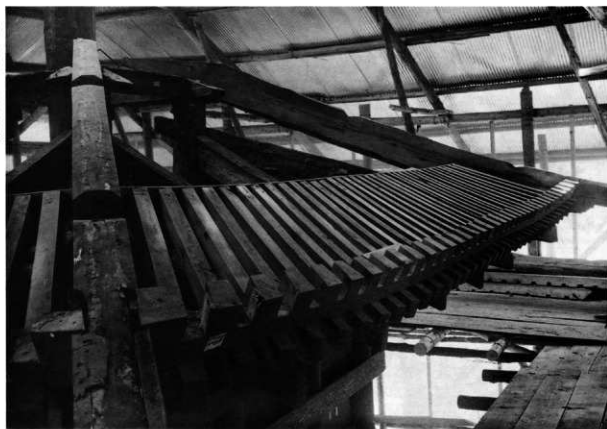
三重化粧樫  
化粧銅木、飛檐樑、地樑、木負、茅負、裏板ともすべて大正修理にて取替えられていた。
