国指定史跡 大境洞窟住居跡

保全整備事業報告書

2008年3月

氷見市教育委員会

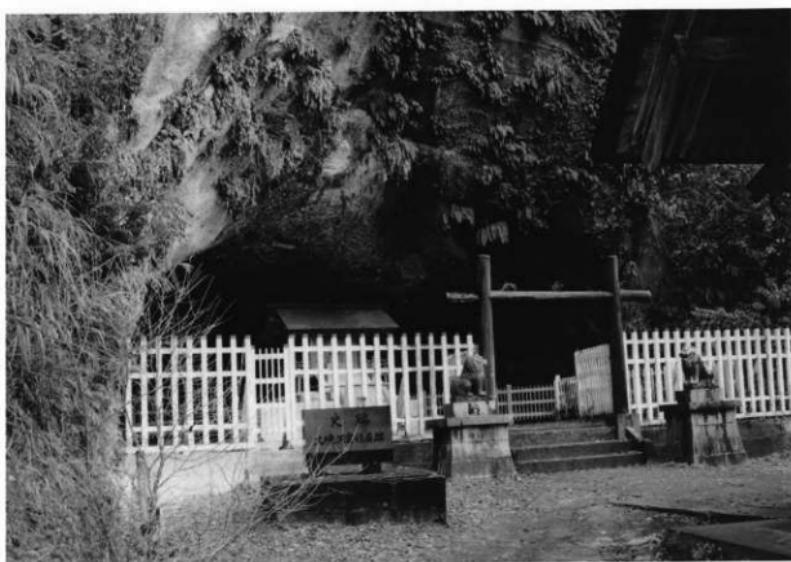
写1-2 保全整備前の洞窟

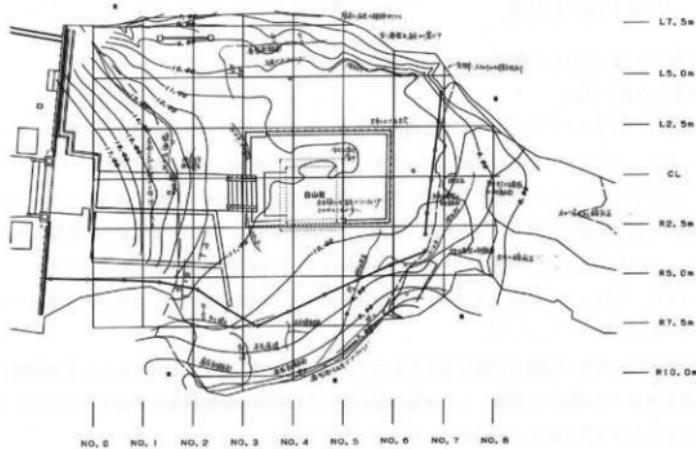
図3-1 岩盤マップ(平面図)

- 2) 洞窟の形状とは無関係な割れ目も数例見られるが、大半の割れ目は概ね洞窟壁の形状に沿って発生している。これは統成作用（地層が岩石化していく作用）や構造運動の過程で初生的に形成されたものではなく、拡大侵食の過程で二次的に形成されたものであることを示している。
- 3) 測線No 7付近までは天井が高く、側壁の勾配が大きい。これに伴って、側壁部に見られる割れ目の勾配も相対的に大きくなっている。しかし、側壁の脚部に見られる古い割れ目は傾斜が緩く、天井部分のものは水平に近い（測線No 3～No 6）。

- 4) 測点No 7付近から奥は全体的に低角度な割れ目（天井部分は剥がれ落ちた割れ目跡）が広がり、洞窟の横断形状は弓形を呈している。すなわち、裾広がりの極めて不安定な形である。
- 5) 右側壁の測線No 7～No 8付近には厚さ1m前後の厚い板状の崩落岩塊や未崩落岩塊が見られる。その原因となった割れ目は傾斜角度が概ね35°程度以下で、入り口側の壁面脚部にも連続している。

特に危険性が高いと思われる部分は、No.3付近の右側壁の白色岩塊、C.L左側No.2付近の天井の白色岩塊、入口上部左側の崖面のネットに見られる剥落岩塊とその上部付近である。また、20~30cm程度の小さな岩塊が剥離しそうな部分は、洞窟の隨所で見うけられ、第三者被害の危険性は高い。

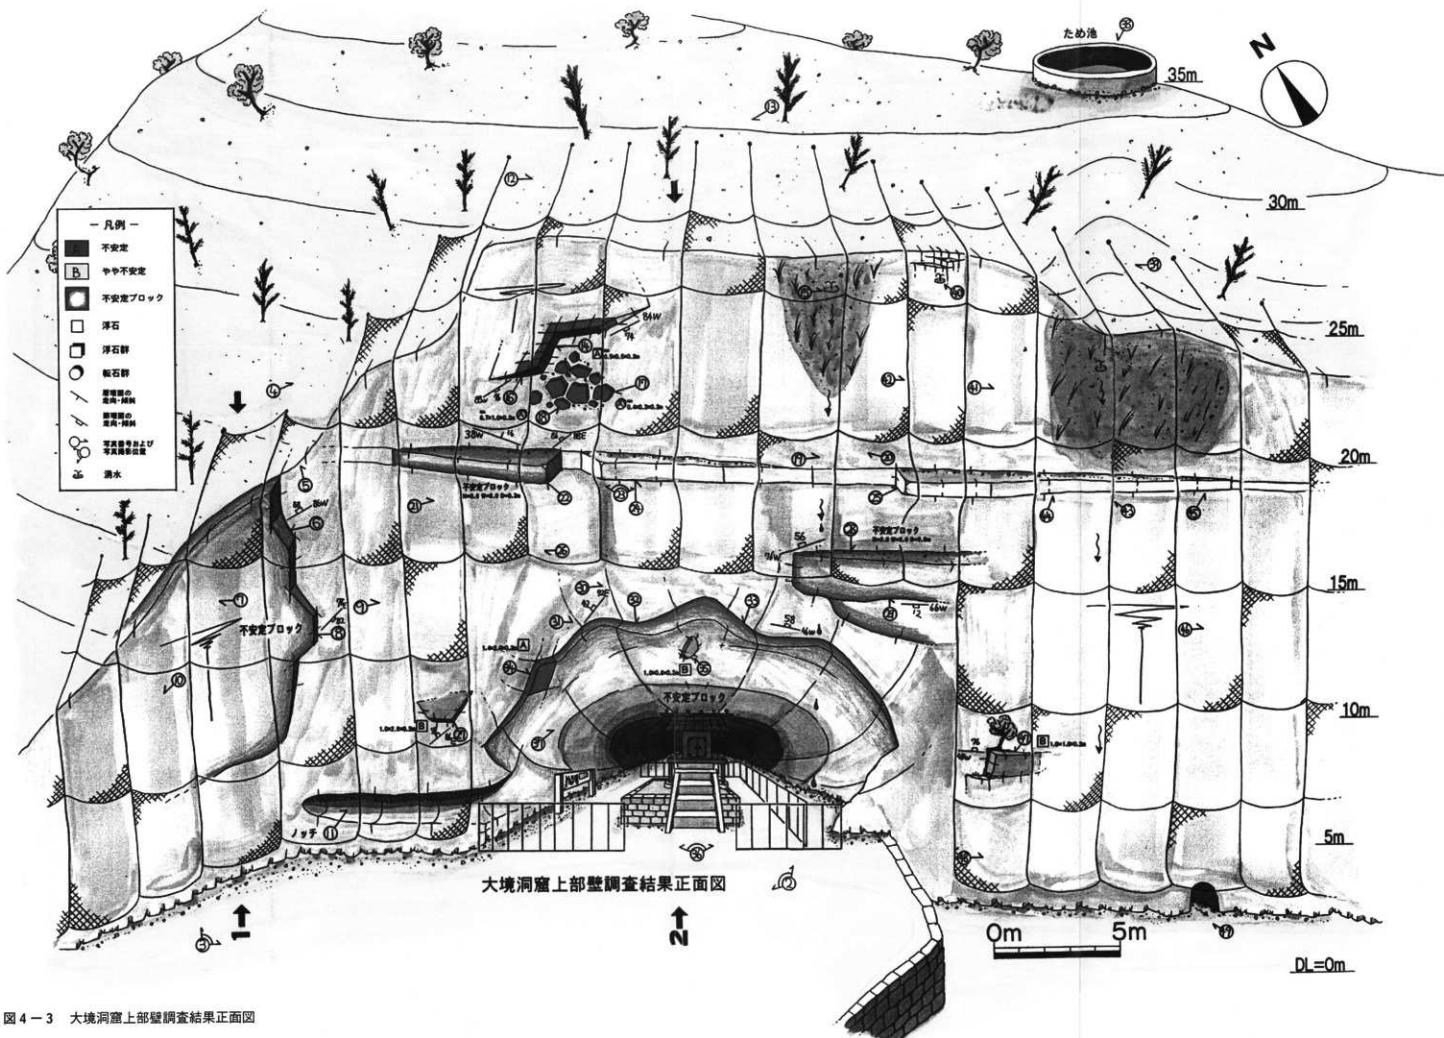
図 4-3 大境洞窟上部壁調査結果正面図

調査結果の概要是、調査結果正面図(図4-3)に示す通りであり、不安定な部分は、崖面上部の14、16~18、洞窟入口左上の34の2箇所である。また、やや不安定な部分は、洞窟左崖面の27、入口中央上部の35、洞窟右崖面の47の3箇所である。さらに、範囲の大きな不安定ブロックは、左崖面の6、8、崖面左上部の22、崖面右中央の28、29、洞窟入口周辺の32、33の4箇所である。

これらの結果より、洞窟周辺の崖面は、全体に不安定であり、危険箇所も多いことが明らかとなった。特に、洞窟入口周辺は、ロックネットが未施工のため危険性が高く、早急な対策が必要であると判断できる。

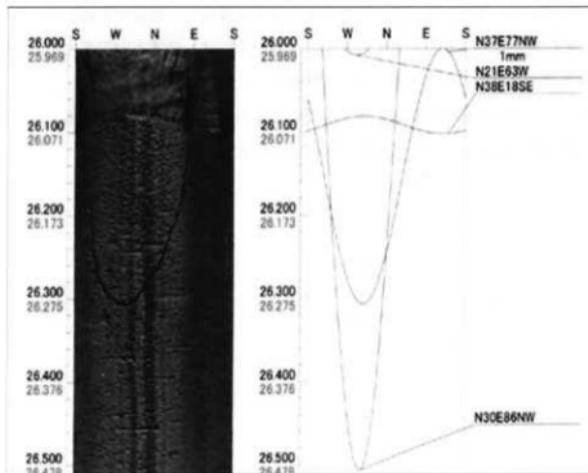
図 4-10 ポアホールカメラによる展開画像

観察結果より、不連続面は、全深度でみれば開口亀裂及びヘーアクラックとも少なく、初生構造（葉理、層理）も極少ないことが判った。また、開口亀裂及びヘーアクラックは、VB-1で多くVB-2で少ないが、いずれも洞窟近傍に集中している。さらに、亀裂の走行は、洞窟の伸張方向にはほぼ並行し、傾斜は洞窟の内壁に沿った方向が卓越していることが判った。

これらの結果より、危険なひび割れは、洞窟近傍に多く、ここから洞窟内部に向かって崩壊する危険性が高いと考えられる。

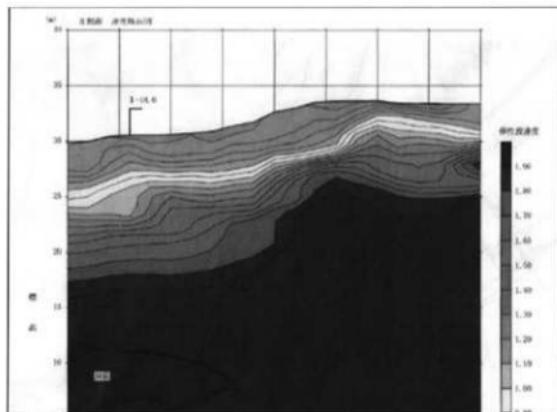
図 4-13 Ⅱ 側線の弾性波速度断面図

その結果、I側線の最下層速度層（1.7～1.9km/s）までの層厚は、中央でやや厚いが、ほぼ地表面に平行していることが判った。II側線の最下層速度層までの層厚は、下図に示すように崖面に近い南側が厚く、北側では薄いことが判った。これは、地表面だけでなく、崖面からも風化が進行しているためと考えられる。

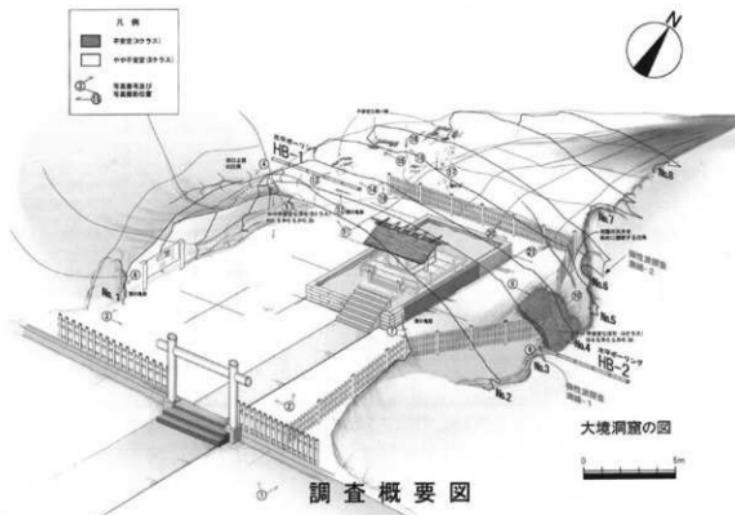
図5-3 調査概要図

その結果は、調査概要図(図5-3)および表5-1に示す通りであり、崖面や入口だけでなく、洞窟内も危険性が高いことが再認識された。また、落石の危険性が高い壁面や落下している岩は、大部分が厚さ0.2m未満であることが判った。しかし、発掘調査時の層厚や洞窟内の岩塊の大きさから、大規模な落盤は、厚さ1.0m程度となる可能性があることも明らかとなった。

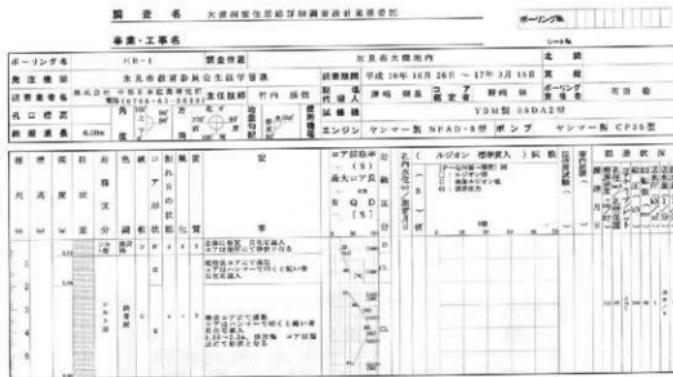
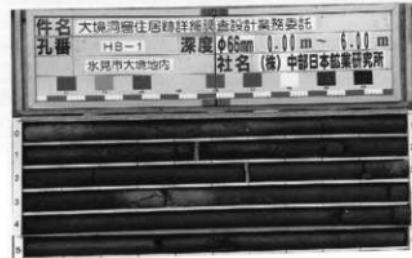
ボーリング柱状図

その結果は、ボーリング柱状図およびコア写真に示す通りである。HB-1では、深度0.70mまでは軟質で風化が進んでおり、深度2.0mまでは亀裂が多くやや風化していると考えられる。また、HB-2では、深度0.88mまでは、亀裂が多く風化が進んでいると考えられる。

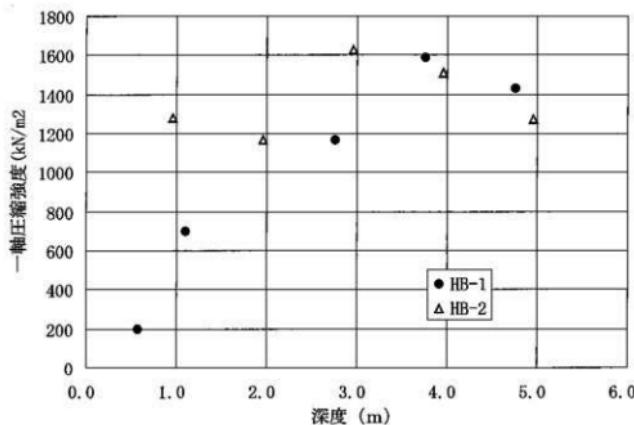
図 5-5 深度と一軸圧縮強度の関係

実測した一軸圧縮強度と深度の関係は、下図に示す通りである。この図より、HB-1の深度1.15m以浅では強度低下が認められるが、それ以外の部分は比較的新鮮で、その強度は1200~1500kN/m²であることが判る。しかし、深度1.0m以浅は、推定値も低いことから、風化による強度低下が生じている可能性が高いと判断できる。

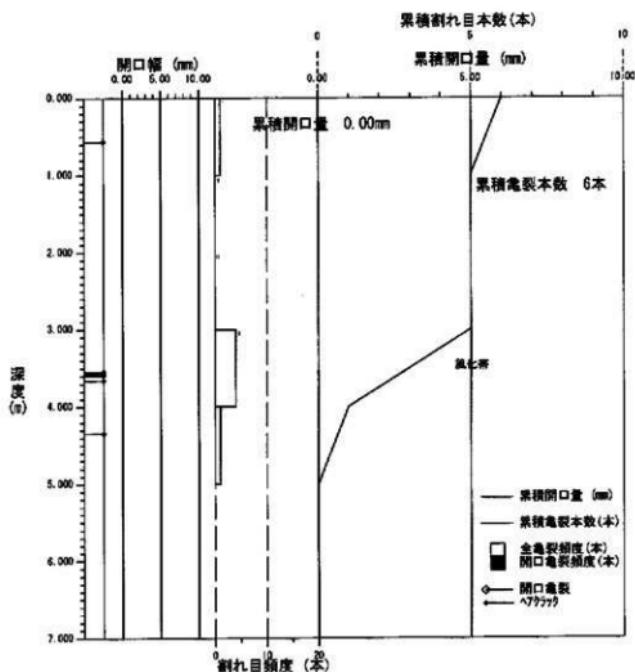
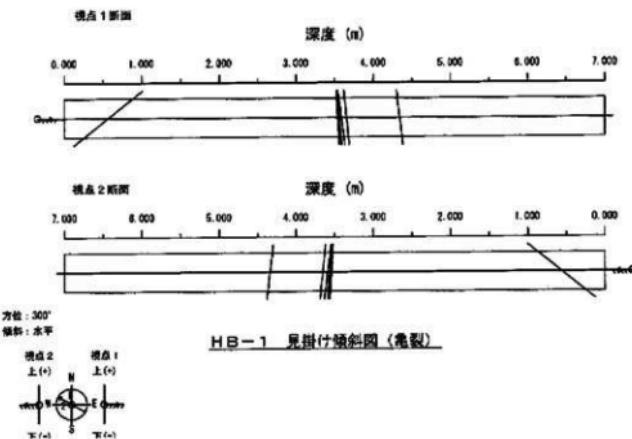
HB-1 岩盤状態図

その結果は、岩盤状態図、亀裂の見掛け傾斜図および表5-2に示す通りである。岩盤の内部は、コアとは異なり、比較的均一で亀裂や開口が少なく、微細な亀裂が僅かに存在するだけである。しかし、これらの亀裂は、垂直ボーリングと同様に側壁とほぼ平行であり、洞窟形状に対応して徐々に風化が進行していると考えられる。

図 5-6 HB-1 ポアホール結果

図 5-7 HB-1 ボアホール結果

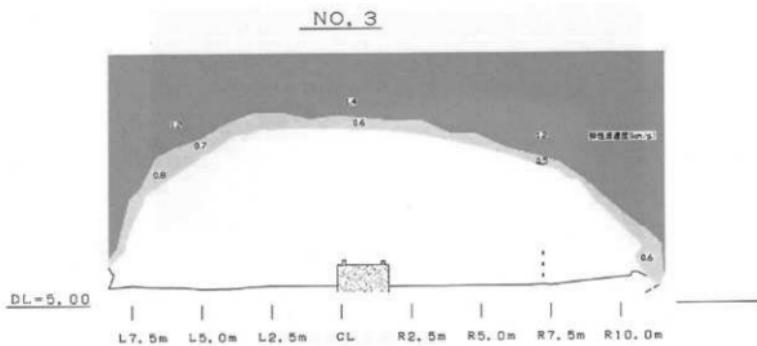
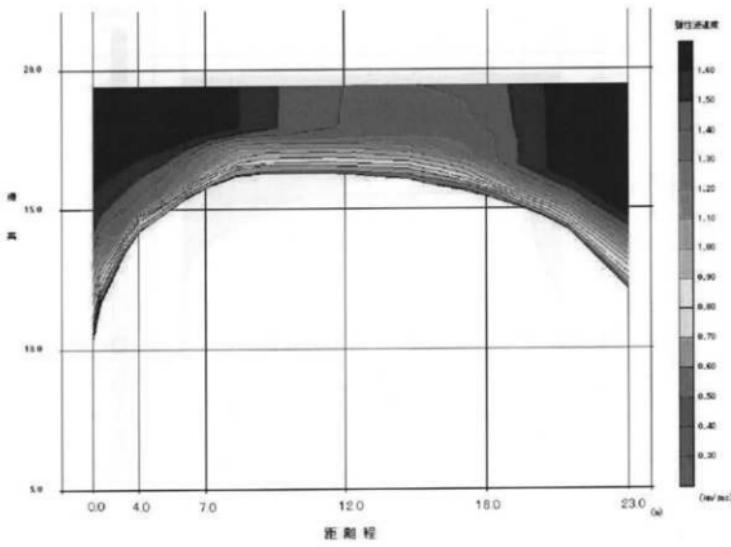
図 5-8 No.3 断面弹性波探査結果

調査結果を総合的に判断して、大境洞窟における緩み領域は、壁面から最大で1.0mの厚さと推定できる。また、落石の危険性が高い厚さは、最大で0.2mと考えて良い。

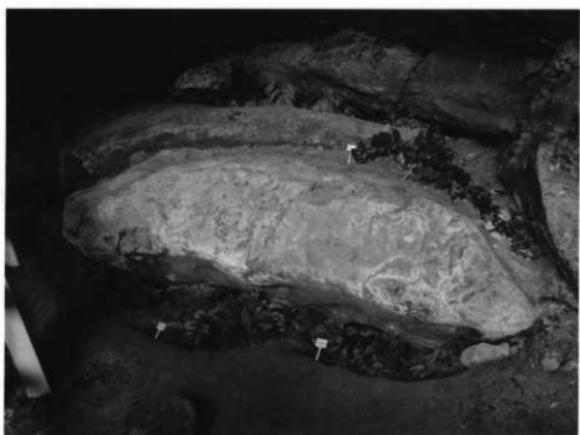
写5-2 試験施工状況 (H17.2.16)

試験施工の結果、基質強化剤は、外観予想よりも極端に浸透性が少なく、黄土色層部分で最大3.0kg/

m^2 、灰色層部分で最大 1.5kg/m^2 であり、設計段階では 2.0kg/m^2 程度と判断できる。さらに、表面強化剤は、施工直後の外観では、ウレタン系は白っぽく、アクリル系は鈍い光沢があるが、mA系は違和感がなく最も適しているようである。なお、暴露期間の経時変化を見て、最終判断をする。

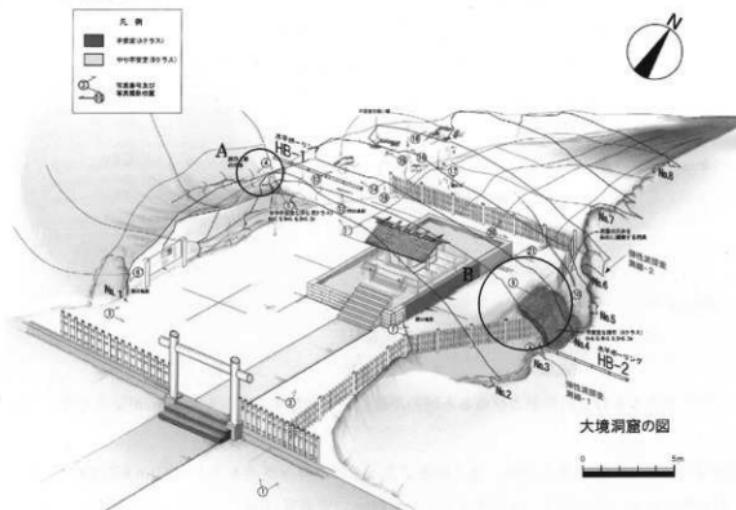
図5-11 大境洞窟の図

洞窟内にある不安定な岩塊（AおよびB）について、標準パターンとは別にロックボルトによる支保を行う。

岩塊記号	岩塊寸法 (高×幅×奥行) [m]	岩塊重量 (単位体積重量17kN/m ³)	ロックボルト本数 (L=3.0m,T _e =56.5kN)
A	0.9×0.6×0.2	1.8 kN	1本
B	4.0×3.5×0.2	47.6 kN	1本

岩塊Bは、標準パターンでロックボルトが4本打設される。ただし、厚さが0.2m程度であるので、深さ0.11mのコア抜きを行い、ロックボルトを打設すると、岩塊を破壊してしまう可能性がある。よって、岩塊Bについては、コア抜きによるロックボルト頭部処理は行わない。ロックボルトの打設に際しても慎重を要する。

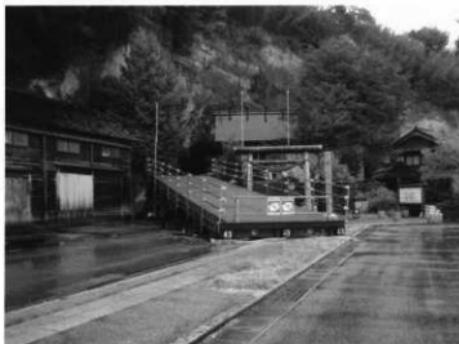
写6-1 仮栈橋の設置

- ①測量工 基本測量データを盤面に表示するため、水糸を格子状に張る。
- ②栈橋設置工 神社前から重機、資材等を搬入するための仮栈橋を設置する（写6-1）。
- ③敷鉄板工 史跡の養生と工事車両の通行のため、敷鉄板工をする。
- ④仮開い工 本殿下の造構面を含む基壇を養生するため、仮開いを行う。
- ⑤社殿等の移設 本殿等を洞窟外へ移設し、工事に備える（写6-4）。
- ⑥足場工 洞窟内部のロックボルト工に必要な足場を設置する（写6-6）。
- ⑦水抜きボーリング工 4本の水抜きボーリング孔をあけ、洞窟上部の岩盤に染み込む水を排水する（写6-3・5）。
- ⑧ロックボルト工 洞窟内部に222本のロックボルトを打ち込みセメントを注入して固化し、落整を防止する（写6-7・8）。
- ⑨洞窟内部の洗浄 洞窟の天井部に発生する剥離岩やコケ等を洗浄機で除去する。

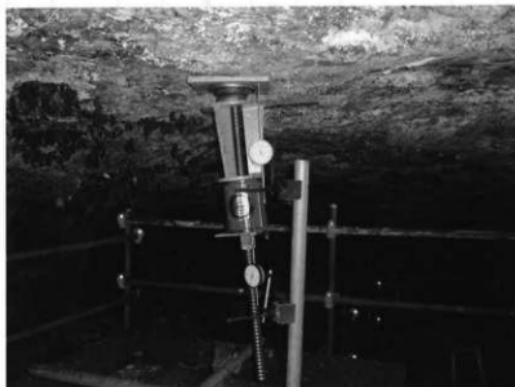
写6-2 ロックボルトの引っ張りテスト

ロックボルト工は、トンネルや崖面などの崩壊を防ぐ工法として一般的であり、岩盤に鉄棒=ロックボルトを打ち込んで岩盤を補強する工法である。本工事では、詳細図に示すように、洞窟の内壁から岩盤に向かって長さ3.0mのロックボルトを1.5m間隔に打ち込んで、洞窟全体を補強した。ロックボルト頭部は、岩盤表面を掘り込んで内部に設置し、表面からモルタル詰めおよび擬岩処理をして景観を損なわないようとする。なお、施工範囲は、平面図に示すように、洞窟の主要部分である洞窟入口～No.7付近までとし、222本のロックボルトを打ち込みセメントを注入して固化した。

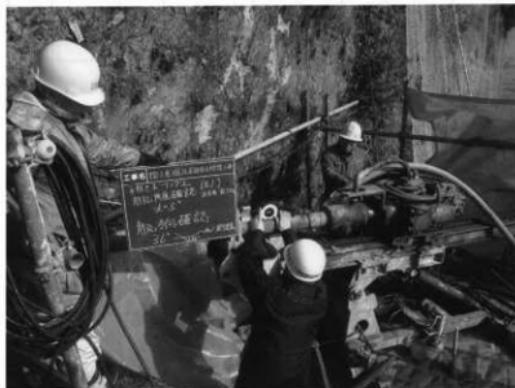
写6-3 水抜きボーリング工

水抜きボーリング工は、入口東側の崖面より $L = 20m \times 4$ 本を実施した。

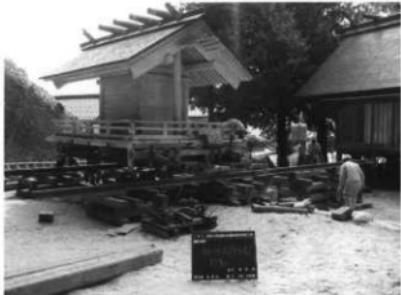
写6-4 社殿の移設

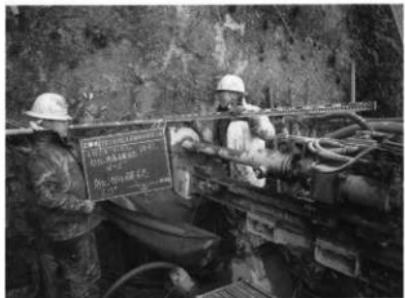
写6-5 水抜きボーリング

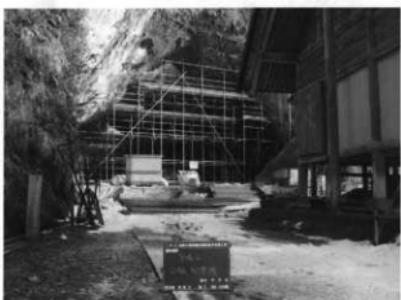
写6-6 足場の設置

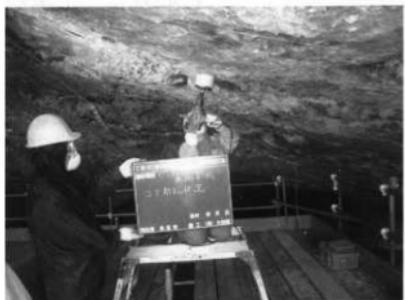
写6-7 ロックボルト削孔

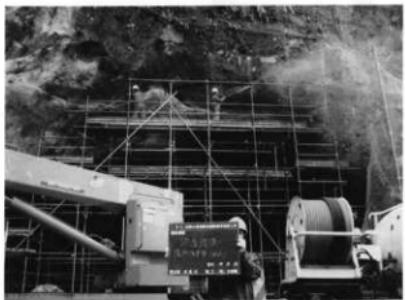
写6-9 洞窟内部の洗浄

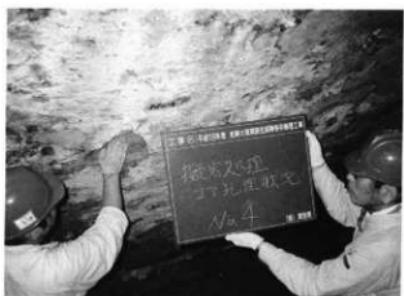
写7-1 ロックボルト孔の凝岩処理

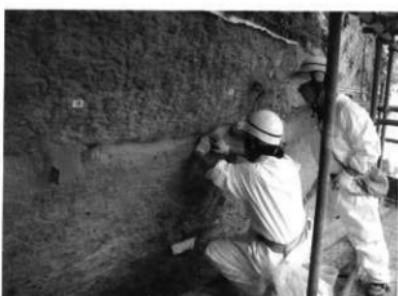
写7-2 クラック処理工

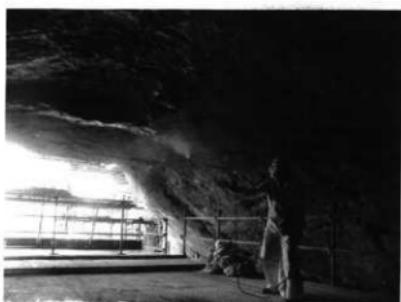
写7-3 基質強化処理

強化保存処理工は、石仏などの風化防止を目的として開発された工法で、樹脂等の化学薬品を岩盤表面に浸透または塗布して、表面付近を強化したり撥水効果を高めることにより風化を防止する工法である。現地における暴露試験および試験施工の結果や洗浄後の亀裂状況などにより判断して、今回は基質強化処理、表層処理、撥水処理等を施した。

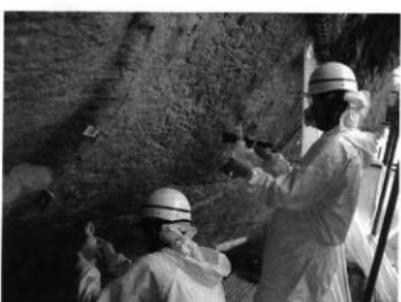
写7-4 表層強化処理

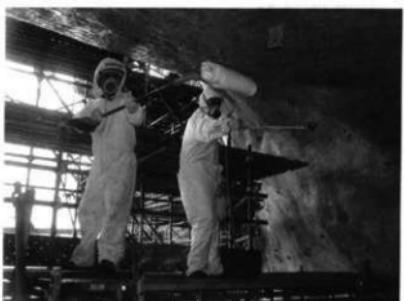
写7-5 撥水処理

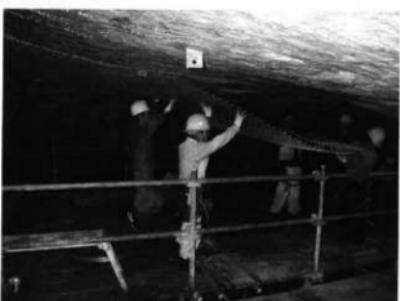
写7-6 ロックネット工

ロックネット工は、急傾斜地における落石防止工法として一般的であり、ロックボルト工では防ぎ切れない小さな落石を防止するために岩盤表面に金網＝ロックネットを設置する工法である。詳細図に示すように、網目間隔50mmのロックネットをワイヤーと座金によりロックボルトの頭部に固定した。また、ロックボルト間に、0.75m間隔にケミカルアンカーを打設して、ロックネットのたわみを防止すると同時に岩盤表面の補強をした。ロックネットは、景観に配慮して、岩盤に近い色の金網を使用した。なお、施工範囲は、平面図(図7-2)に示すように、見学者の安全を確保するため、防護柵より約1.0m広い範囲とした。

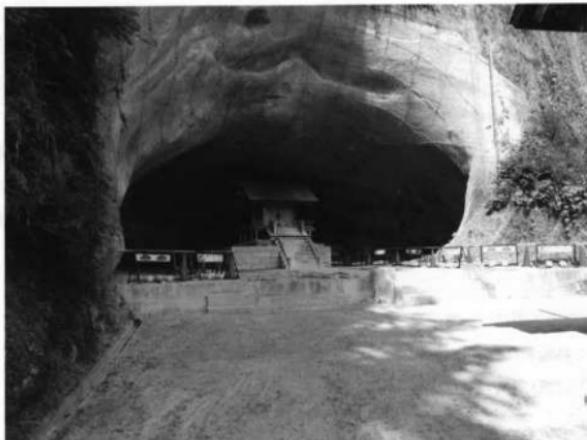
写7-9 ロックネット工等完了状況
