県史跡武田晴信室三条氏墓

—整備事業に伴う保存修理工事報告書—

2012

瑞巖山円光院
甲府市教育委員会

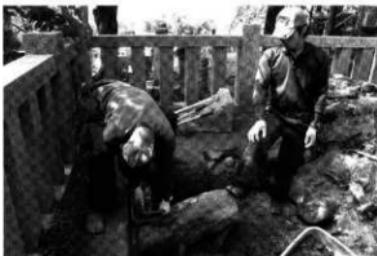
写真4 松の根切断作業

現在、樹齢約200年の松の切り株が墓所左側に存在する。伐採してはあるが、根が張り墓所地盤の不整地化が起こり、墓域を画す石列にズレや墓塔・石燈籠に傾きが生じ、不安定化している状態であった。そのため所有者と県・市教育委員会は、平成23年度に史跡の価値および見学者への安全を確保するため文化財保存事業として解体整備を実施すること、整備手法や工程を検討するとともに事業費を予算化し、所有者が事業主体となって着手することなどを確認した。

10月7日(金)松の根切断・除去する。盃掘坑の範囲を確認する。

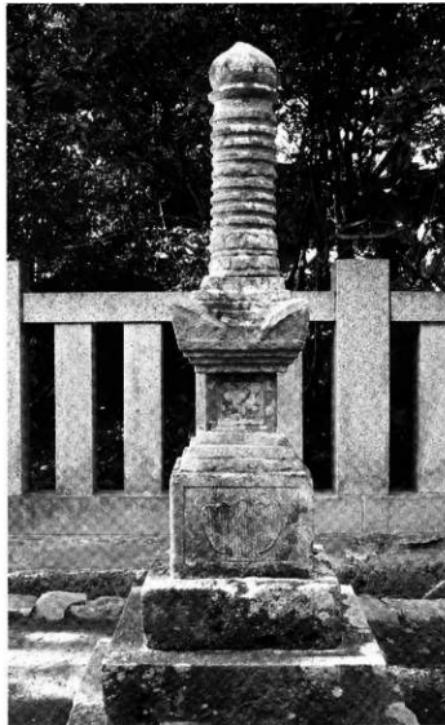
写真6 三条夫人墓

相輪は宝珠上端が欠損し、九輪の中間部分で折れ、笠も随所で破損がみられる。相輪上部から基礎下部までの現存高は、121cmを測る。

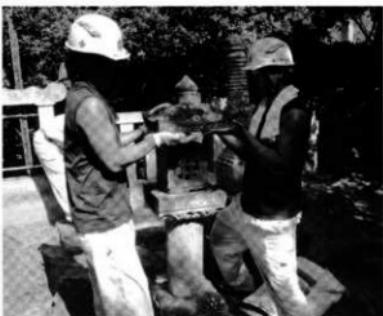
竿石の下部のみセメント接着されていたためノミとトンカチを使用して解体作業を行いセメントは全て撤去した。

部材が小さいため人力にて行われた。宝珠と笠に対しては一つの部材として解体せずに作業をした。部材の接合面に関しては、設置工事にて接着剤を使用するため工場に持ち帰り後水洗いされた。

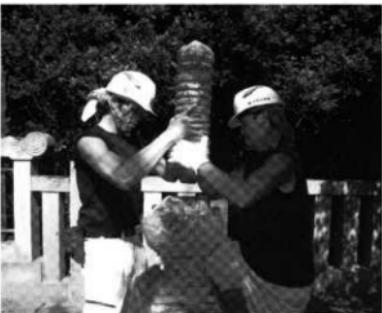
台石（下）は、2分割されていたが、形状が一致していなかった。発掘調査時に土中より出てきた部材の形状が一致したため、設置工事にて交換した。

部材が小さいため人力にて行われた。部材の接合面に関しては、設置工事にて接着剤を使用するため工場に持ち帰り後水洗いされた。

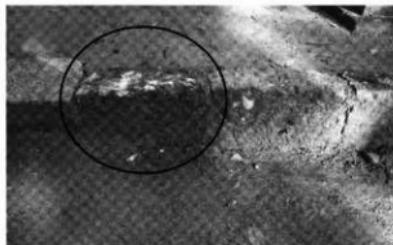
写真14 南石列整備状況 (九印～補填材)

基壇石列は墓所の四周を廻ることが判明したため整備に際し不足していた石材を補填した。補填に際し、新補材でなく墓域内より相似した石材を任意に選び補填することとした。墓塔背後の西石列に不足が多く、おそらく盜掘を受けた際、抜き取られたものと推量される。約1.6m分、4石を補った。もう一箇所、南石列に欠損のため不足する部分が存在した。高さ・厚みなどの規格、石材表面に施された整形痕などよく似ていたため外枠の外にあった1石（約30cm分）を補填した。

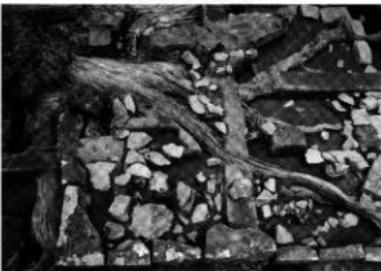
写真17 検出状況（南より）

a. 状況把握（写真17）

発掘調査により横方向に広がる根は確認できた。北側に大きく根を張り、基壇の石列・墓塔に多大な影響を与えていた。

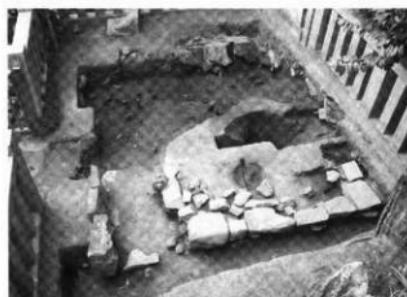
写真24 松の根除去状況

松の切り株は地表上に径1.2m、高さ約0.6mほど存在し、墓所内に大きく根を延ばしていた。墓所に影響を与える範囲約8m²を除去し、根の除去に伴い深さ10~70cm掘削した。地表上に見える切り株は全て切断したが、まだ地中に半分ほど残っている。

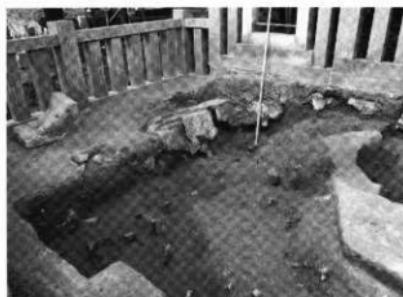
写真25 下層の調査状況

県文化財保護審議会史跡部会による現地視察に際し、造墓当初、墓塔が南面し墓所に通じる石段など通路施設が南側に存在する可能性が指摘された。根の除去後、下層を精査し遺構の有無確認を行っている。

遺構・遺物とも確認できず人為的な盛土・文化層なども確認できなかった。

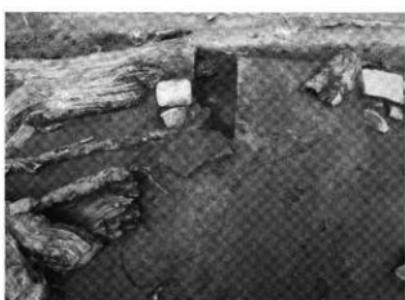
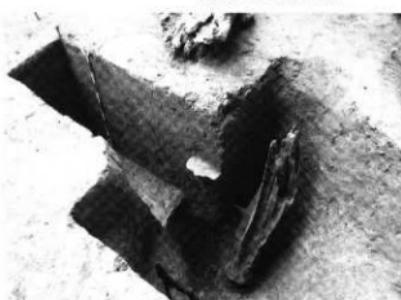
昭和40年代の後半、何者かが墓塔の台石を割り、背後から掘削し、盗掘したという話をご住職より聞いた。盗掘坑の範囲・規模を確認することにより結果として埋葬施設や埋納坑など下部遺構確認の一助になると判断したため半截・トレンチ調査により規模・範囲の確認をした。

確認範囲で長軸2.50m、短軸1.47mとなり、ちょうど長軸にあうよう松の根が切断されており、掘削に際し邪魔となった根を切断したものと推測される。この時、切断された部位は盗掘坑に埋められたらしく今回、検出された。背後から墓塔下部に向かう深さ1.91mまで掘り進められていた。

完掘はしていないが、同一個体となる石造物が2点出土した以外、他に遺物や埋納坑など下部遺構は確認されなかった。

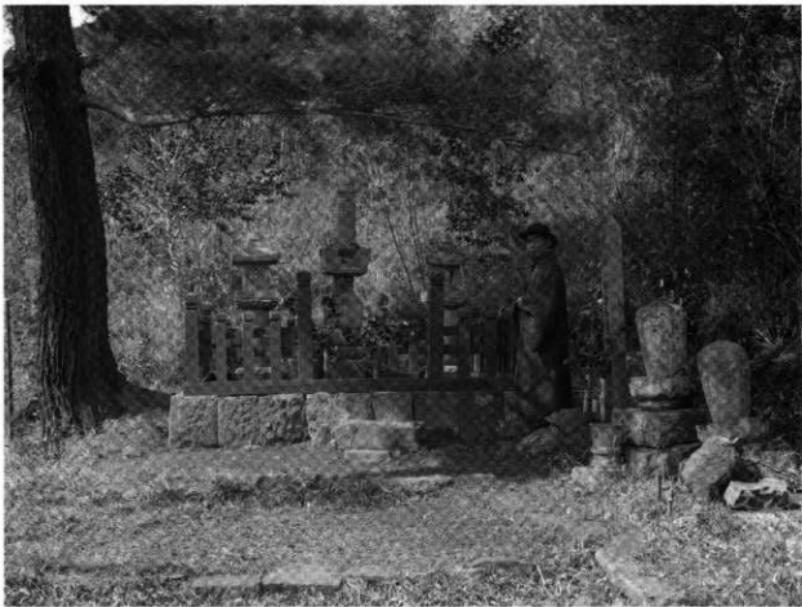
写真44 明治期の墓所状況

明治期の古写真をもとに更なる推量を加えれば、正面基壇石は大部分が埋没し地上に10~20cm程現れているに過ぎなかったが、造立当初は高さ30~40cmに達し、その上に木樅が巡っていたと判断できる。しかも正面石は他の三面より高く見栄えがする石材を使用しており、見せること、特に東方からの視線を強く意識した造りとなっている。解体時、塔身上面の「+」の刻印が南側にあったため当初墓塔は南面し、墓所に通じる通路施設なども南側に存在する可能性が指摘された。その存否は確認できなかったが、享保の整備により墓塔は東面し、参拝者が東側から墓所に詣でて遙拝する現在と変わらぬ遙拝形式になったのだろう。

その後、いかなる整備（修理）が行われたか定かでないが、明治期の古写真と現在の墓塔を比較すると宝篋印塔の相輪及び笠が入れ替わっているようだ。入れ替わった時期や経緯などまったく不明であるが、倒壊や威容を整えるためこれまで何回か組み直しが実施されたらしくそうした機会を利用して入れ替えが行われたのであろう。
