山梨県南アルプス市
ROTAKO(Midaigawara Hikoujyou Ato)
ロタコ (御勅使河原飛行場跡)

横穴塚群の詳細分布調査報告書

2009. 3

南アルプス市教育委員会

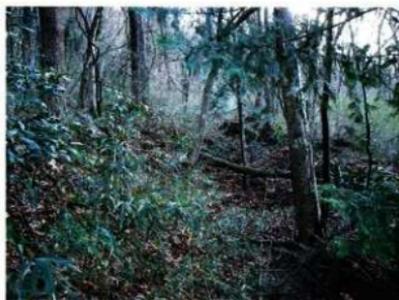
7号塚下から

場所 番号	形 状 等	陥没形状・計測値(単位m)	確 度
1	陥没明瞭。沢か？ 湧水あり。	U字(下端幅:3/幅:5~6)	ほぼ確実
2	陥没浅い。	U字(下端幅:1)	ほぼ確実
3	陥没不明瞭。浅い。	U字(下端幅:5~6)	不 確 実
4	陥没不明瞭。浅い。	U字(下端幅:12)	不 確 実
5	陥没明瞭。	U字(下端幅:8/幅:22)	確 実
6	円形陥没あり。下部不明瞭。7と連結するか。	U字(下端幅:4) 円形(径:2×2)	確 実
7	円形陥没あり。6と連結するか。	U字(下端幅:5) 円形(径:5×5/5×5/10×6)	確 実
8	陥没明瞭。湧水あり。上部不明瞭。沢か？	U字(幅:3)	不 確 実
9	陥没不明瞭。8と合流するか。	U字(下端幅:5)	不 確 実
10	陥没浅い。沢に合流する。	U字(下端幅:15/幅:18)	不 確 実
11	陥没不明瞭。上部不明瞭。	U字(幅:14)	不 確 実
12	陥没不明瞭。上部不明瞭。	U字(幅:30)	不 確 実
13	陥没不明瞭。上部不明瞭。	U字(幅:18)	不 確 実
14	下部明瞭。上部不明瞭。沢か？	U字(幅:8)	ほぼ確実
15	陥没明瞭。上部不明瞭。湧水あり。沢か？	U字(幅:10)	不 確 実
16	17に連結するか？円形陥没あり。円形は陥没明瞭。証言あり。詳細測量図あり。	U字(下端幅:10) 円形(径:8.7×8.5/4.3×3.7)	確 実
17	円形陥没あり明瞭。下部陥没浅い。16、18に連結するか。証言あり。詳細測量図あり。	U字(下端幅:11) 円形(径:9.5×7.5/9.5×9/3×3)	確 実
18	陥没浅い。17に連結するか？証言あり。詳細測量図あり。	U字(下端幅:7.4)	ほぼ確実
19	陥没浅い。不明瞭。	U字(下端幅:7)	ほぼ確実
20	円形陥没あり。21に連結か？証言あり。	U字(幅:4) 円形(径:4×4/8×6)	確 実
21	円形陥没あり。20に連結か？下部改変。証言あり。	U字(計測値なし) 円形(径:4×2/9×9/8×8)	確 実
22	円形陥没あり。陥没明瞭。23に連結か？	U字(下端幅:4/幅:5) 円形(径:8×8)	確 実

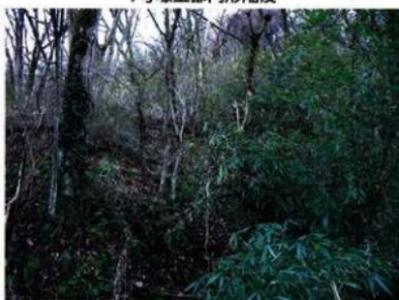
16号塚下から

横穴塚痕の検出形態としては、U字形陥没のみのもの、円形陥没のみのもの、7号塚のようにU字形陥没の上部に円形陥没が1～4か所直線的にならぶもの、16～18、20～21、22～23、50～52の各塚に見られるように、2～3本の並ぶU字形陥没をつなぐように円形陥没が並ぶもの、陥没の形状が直線的ではなく蛇行、分岐するものなどが見られた。

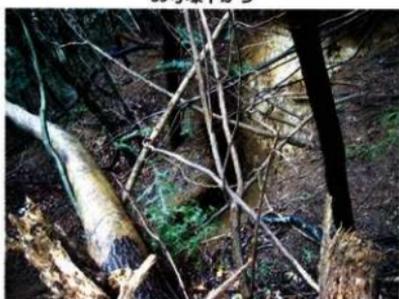
37号塚上部円形陥没上から
