県指定史跡甲府城跡 平成17年度調査・整備報告書

舞鶴城公園石垣修繕工事に伴う天守台東面石垣
の調査・工事の報告および立会調査等の報告

2006年3月

山梨県教育委員会
山梨県土木部

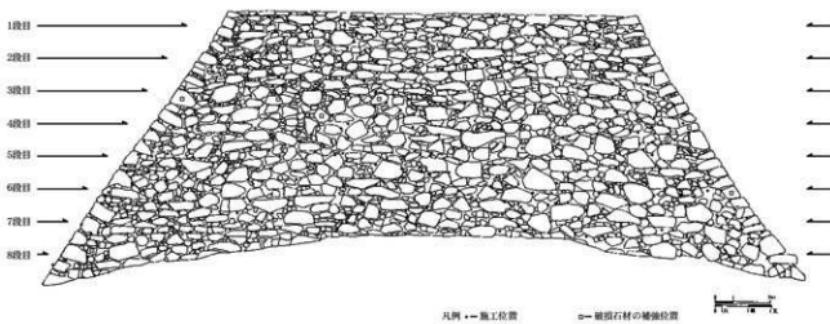
図 5-4-6 天守台石垣施工立面図

これらに関する資料について、施工地点を図5-4-6に、統計を表5-4-7～14に、そのもとになる個別のデータを一覧としてあわせて掲載した。

本工事では、392m²の石垣面積に対して、規模の大小と問わず546カ所の傷みを確認し、すべてを記録のうえ詰石などの除去・補充・補強を実施した。その結果、安全性や強度、旧状や景観など総合的に判断して510カ所（93%）が判定どおりに施工することができた。しかし、26カ所（5%）が概ね判定どおり、10カ所（2%）が判定を変更して施工する結果となつた。これは、個々に様々な理由があるが、いずれにせよ対象面積前面に足場をかけ、かつ十分な作業スペース（踏み板幅）や検討の場面を用意することが不可欠であるといえる。また、施工後の観測や計画以前にも定点で観測するなどのデータ収集も今後の課題といえる。

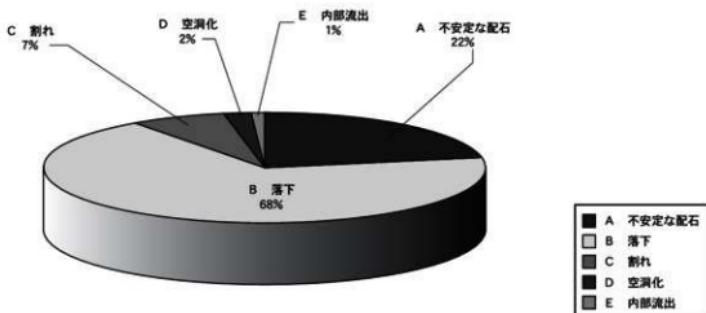
表5-4-9 施工地点の形状

また、Aの不安定な配石は詰石が緩み、将来的には落下に繋がる可能性を持っているといえる。さらに、表5-4-10にある傷みの区分でより具体的な症状をみると、Aの欠落が最も多いのは当然ながら、詰石自身の破損や緩み、石垣石材の破損や風化、山傷など様々な症状があることがわかる。

1段	2段	3段	4段	5段	6段	7段	合計
A 不安定な配石	22	12	17	28	26	27	6	138
B 落下	70	62	53	60	80	75	33	433
C 割れ	8	5	8	11	4	7	3	46
D 空洞化	5	0	0	1	1	3	2	12
E 内部流出	1	0	2	0	0	3	0	6
計	106	79	79	100	111	115	44	635

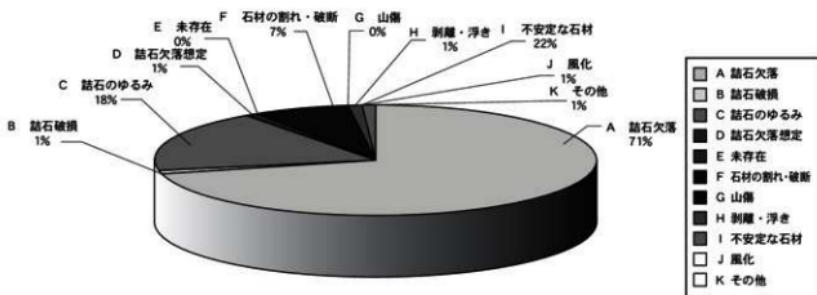
表5-4-10 施工地点の傷み区分

1段	2段	3段	4段	5段	6段	7段	合計
A 石材欠落	67	58	55	60	81	85	35	441
B 石材破損	1	0	0	1	3	4	0	9
C 石材のゆるみ	17	11	13	21	24	19	6	111
D 石材欠落想定	2	0	1	0	0	1	0	4
E 未存在	2	0	0	0	0	0	0	2
F 石材の割れ・破断	7	5	7	12	6	5	3	45
G 山崩	1	0	0	0	0	0	0	1
H 刈離・浮き	1	0	1	1	0	1	0	4
I 不安定な石材	0	0	0	1	0	2	0	3
J 風化	0	0	0	1	0	0	0	1
K その他	3	1	0	0	1	0	0	5
計	101	75	77	115	115	117	44	626

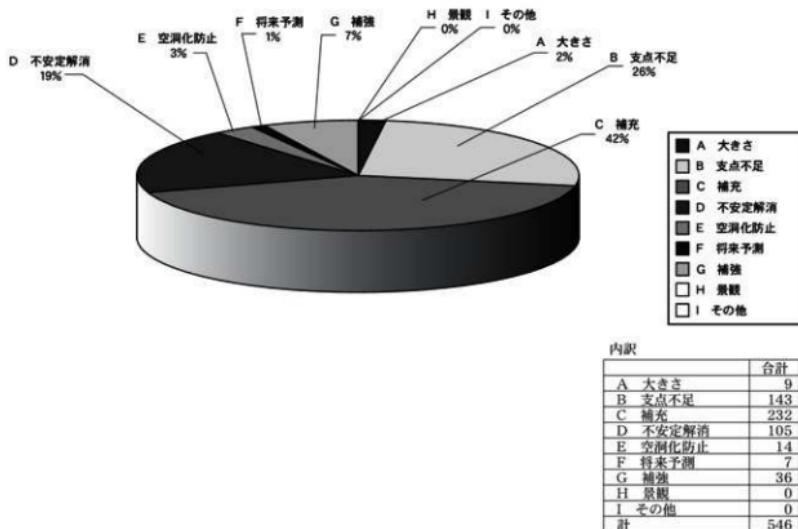
表5-4-11 施工決定理由（第1位のみ）

表5-4-11でみると、これまでのデータから詰石がすでに落下している事例が多いため、単に新規に補充するCが最も多いが、B・Dなど欠落により石材間の支点が不足し、長期的にみれば石垣石材の破損や変位抑止ができない、あるいは誘発する現象が施工を決定させる理由としては多い。なお、施工を決定した理由は結果的には総合的判断によるが、調査データ統計ではなく理由の第一位のみ提示した。

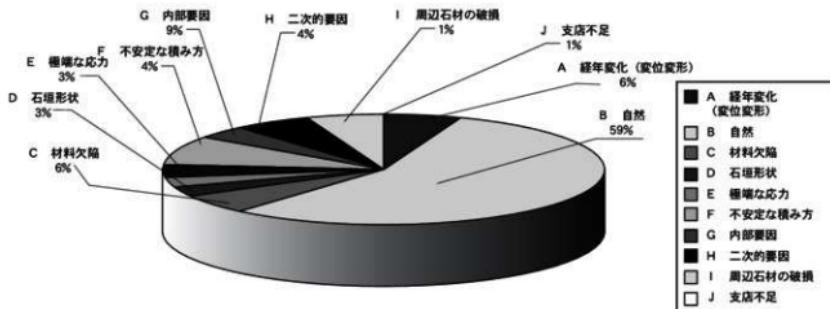
1段	2段	3段	4段	5段	6段	7段	合計
A 経年変化(変位変形)	3	1	3	1	13	7	3	31
B 自然	56	37	38	41	54	66	28	320
C 材料欠陥	3	6	6	7	2	5	2	31
D 石垣形状	8	2	4	2	0	2	1	19
E 横端な応力	1	1	2	2	3	8	0	17
F 不安定な積み方	4	1	3	3	1	9	2	23
G 内部要因	16	12	5	4	4	6	2	49
H 二次的要因	3	2	5	7	3	0	1	21
I 周辺石材の破損	2	12	2	11	6	1	0	34
J 支店不足	0	0	1	0	0	0	0	1
計	96	74	69	78	86	104	39	546
