県指定史跡甲府城跡 平成22年度調査・整備報告書

舞鶴城公園石垣補修工事に伴う稲荷曲輪北・西面石垣の調査・工事、
および石垣維持管理工事等の報告

山梨県教育委員会
山梨県県土整備部

山梨県埋蔵文化財センター調査報告書 第276集

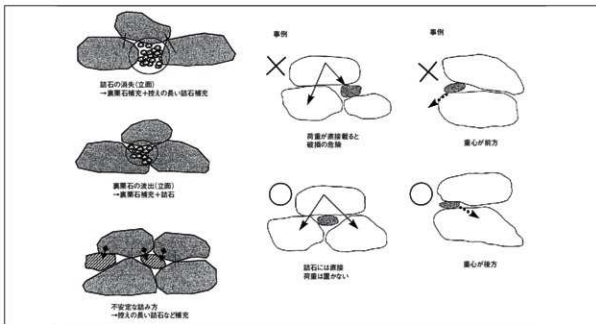
図5-7-1 詰石施工の基本的な考え

施工した石垣の傷み状況は千差万別である。図5-7-1に示したものを基本的概念として、個々の事例に合わせて応用させ、同時に景観や配石方法などの要素を含めて施工方法を検討している。

また、裏栗石の流出については、人の手で届く範囲までしか充填できず、石材投入の間口が狭いなど施工にあたっての制約も多いが、極力粒径の大きい石材を中心に補充し、金テコ(鉄棒)等で奥へ押し込めるように対応した。

なお、築石が前後に大きく破断していたケースでは、除去あるいは詰石による補強を第一に考え施工した。しかし、そうした施工方法が困難であることが多く、本工事でボルト・ボンドといった工業製品を用いた補強も併用している。具体的な作業手順については、次節を参考にして頂きたい。
