# 西トップ寺院の建築調査

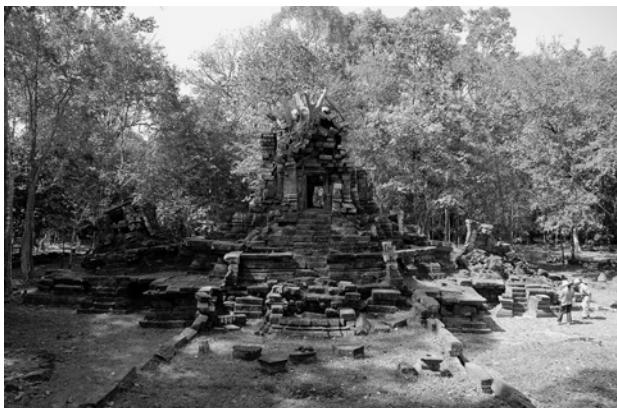
図32 全景（東から）

**建物の現況** 中央祀堂、南北両塔とともに、崩壊の危険性がある。中央祀堂の基壇部分は比較的安定しているが、上部構造が樹木の根によって大きく歪んでいる。いっぽう、南北両塔は中成基壇自体が大きく傾き危険な情況である。図1には、下成基壇中央祀堂西面中央延石面を基準とした下成基壇延石面のレベルを示した。中央祀堂については、全体的に入隅部分がやや高めで、出隅部分が下がり気味であるものの比較的安定しているが、東北隅部のみが大きく沈下している。北塔は、中央祀堂と同様に、東北隅部が大きく沈下しており、塔全体が東北方向に大きく傾斜していることからも、このことがうかがえる。南塔では、大きな不同沈下ではなく比較的安定しているが、上部構造は基壇内に食い込むように傾いている。佛教テラスは東に向かって全体的に下がっているが、これは不同沈下というよりは地形全体的なものであろう。中央祀堂と北塔の北東隅に大きな沈下がみられるものの、上部構造の崩壊情況に比べると、下成基壇は比較的

安定しているようにみえる。今後、詳細な実測調査をおこない、崩壊のメカニズムを検討する。
