## 第6節 合戦原遺跡出土金属製品の保存処理について

東北歴史博物館 芳賀 文絵

出土金属製品の保存処理方針は、山元町教育委員会と東北歴史博物館の協議の上決定した。ここでは、まず合戦原遺跡出土金属製品に施した基本的な保存処理方法について記したのち、個別事例として、特に資料番号 N-207 装飾付大刀及び資料番号 N-399 壺鐙の保存処理について記す。

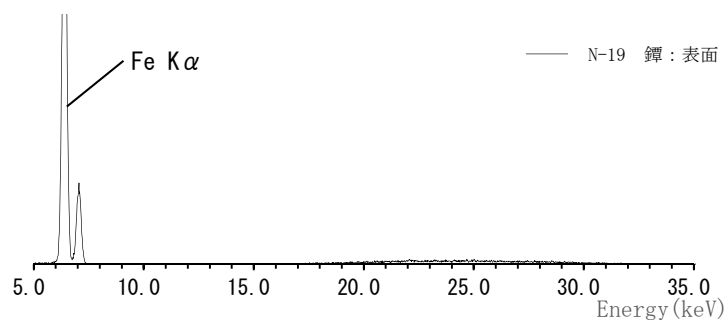
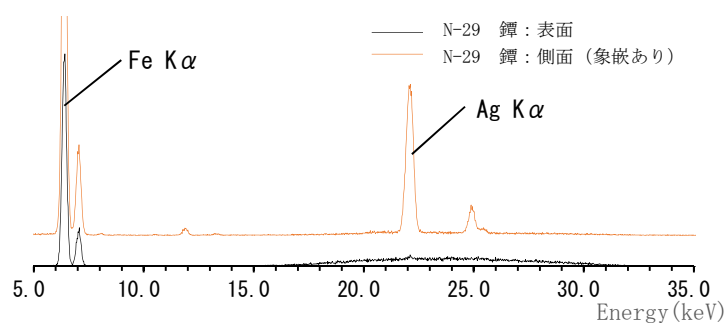
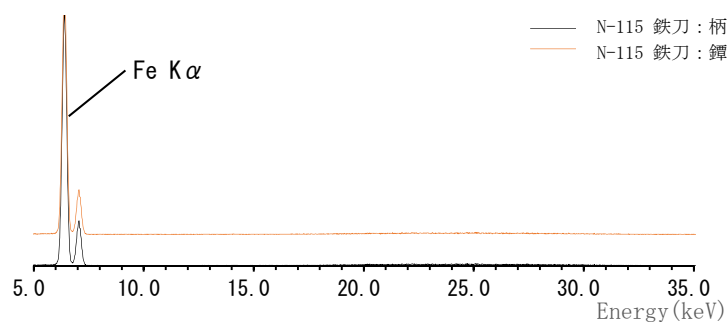
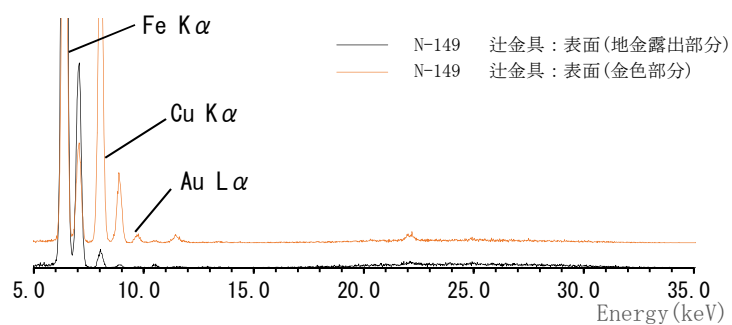
図1 XRF調査結果及び分析箇所

調査結果を表3に示し、その分析箇所とスペクトルを図1～4に示す。調査の結果、資料 N-29 鐔の象嵌の存在が明らかになり、一方資料 N-19, N-115 の鐔には鉄以外の検出はなく、異種金属による装飾の可能性は低かった。金装飾が確認された資料のうち N-149 辻金具, N-150 辻金具, N-151 辻金具, N-152 雲珠, N-157 花形杏葉（付属金属片は除く）は、地からは Fe が検出し、Au が検出される部位はいずれも Cu も高い割合で検出されたため、鉄地金銅張りであると考えられる。資料 N-330 鞘尻金具は形状がこれら Au が検出された資料らと非常に近いが、この度の分析では Au は検出されなかった。調査資料のうち、Ag が検出されたのは、資料 N-29 鐔, N-350 鐔, N-402 鉄刀である。資料 N-29 鐔は象嵌に銀線が使用されており、資料 N-350 鐔は青銅地の資料表面に銀で塗膜装飾が施された銀張りと考えられる。資料 N-402 鉄刀は刀身部からは Fe が検出し、鞘口金具部分に Au, Ag, Cu が確認された。Au-Ag 比は計測箇所により異なり、表面はやや Au が、裏面は Ag の割合が高い結果であった。Au, Ag, Cu はいずれも単独で検出されなかったため、これらの合金の可能性が高い。資料 N-403 壺鐙からは、主成分として Cu, Sn が検出し資料が青銅製であることが確認できた。資料 N-399 壺鐙の表面黒色付着物付近に特有の元素は確認できなかった。
