# 仙台市縄文の森広場野外展示の復元住居柱木材の強度測定と修繕について

佐藤祐輔・大塚亜希子

## 1. はじめに

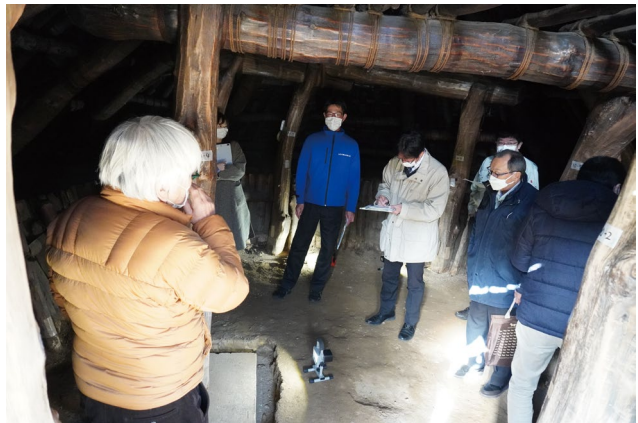
第1図 地震による被害（9号住居）

2022年3月16日に発生した福島県沖を震源とする地震（仙台市太白区：震度5強）の影響によって、野外展示の復元住居の柱木材と床に隙間が生じるなどの被害が確認された（第1図）。

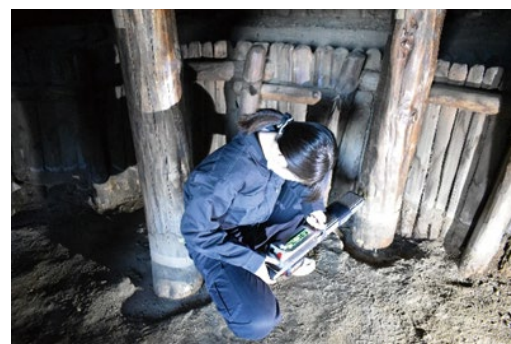
4. 穿孔抵抗値測定

穿孔抵抗値測定は、第8図4に示すように、レジストグラフを用いて測定を行った。部材に対して細いキリを挿入した際に、抵抗が大きければ、試験体は健全となる。しかし、抵抗が弱いあるいはほとんど抵抗がない場合には、腐朽もしくは空洞化している危険性がある。そのため、微破壊試験で内部の健全性を確認するためには有効な試験方法である。測定条件を貫入速度：100cm/min、回転速度：2500r/minと設定して測定を行なった。

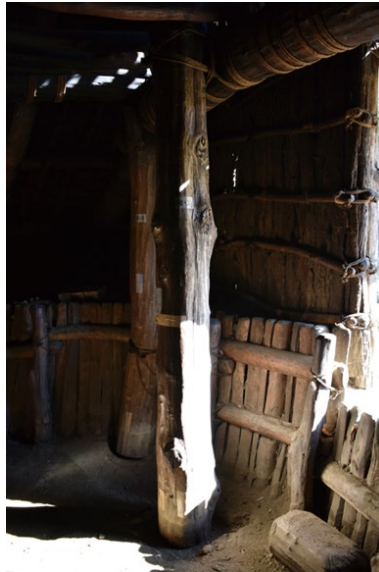
柱材 10-2

10 号住居の柱材の様子を第 17 図に示す。柱材 10-2、柱材 10-4、柱材 10-5 の測定値は安定しており、部材に損傷もしくは空洞は検出されなかった。部材 10-6 の測定値については、現段階では損傷は確認されていないが、計測結果より、部屋側から 7～11cm 付近は今後も確認が必要である。

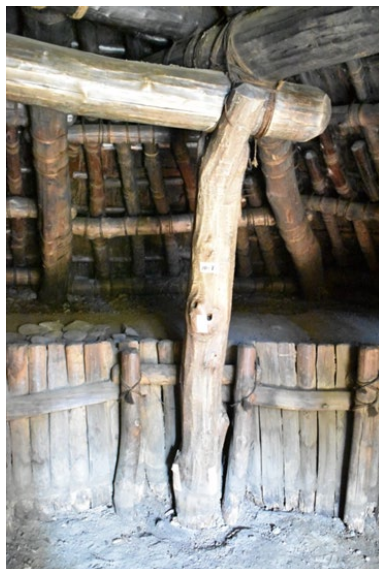
柱材 10-8 については、高さ 50mm 付近では部屋側から 80-170mm 付近、高さ 300mm 付近では部屋側から 80-140mm 付近、高さ 600mm 付近では部屋側から 80-120mm 付近、高さ 800mm 付近では部屋側から 80-100mm 付近において損傷もしくは空洞が検出された。高さ 50-600mm の高さ 450mm 付近を除いたどの高さにおいても部屋側から 80-170mm 付近において不安定な測定結果となった。材料診断を再度行うことを推奨する。

今回劣化が著しく進行していた部材は 10 号住居柱材 10-3、柱材 10-8、14 号住居柱材 14-6 であった。該当箇所を第 21 図に赤丸で示す。今回劣化が進行していた部材は、第 22・23 図に柱材と土留柱の様子を示す。第 23 図に示すように、すべて盛土が土留柱で堰き止められなくなり、柱材に対して土留柱がピッタリ密着し、その周りを盛り上がった土で覆われている状態になっていた。今回目視で虫害による被害が確認された。詳細については調査が必要となるが、例えばシロアリであった場合は、土留め柱が餌場となり漏れ出した盛土が蟻道づくりを助けることとなり、柱への食害を容易にする原因となるため、早急にこちらの対処が必要である。土を取り除いた上で、柱と土留柱を遮断することを推奨する。

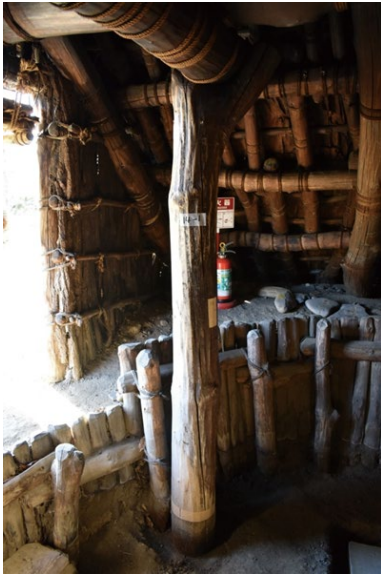
柱材 14-1

14 号住居の柱材の様子を第 19 図に示す。柱材 14-1、柱材 14-2、柱材 14-3、柱材 14-4、柱材 14-5、柱材 14-7、柱材 14-8 の測定値は安定しており、柱材に損傷もしくは空洞は検出されなかった。柱材

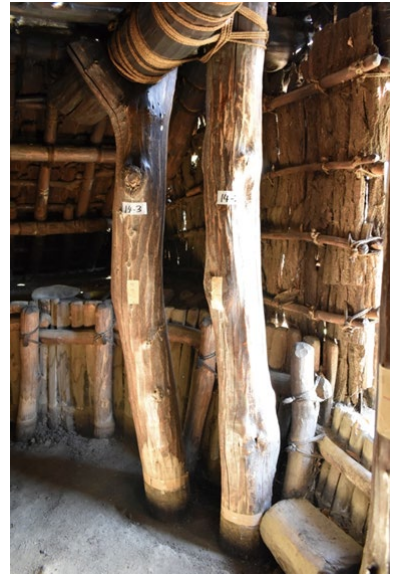
柱材 14-3

また、青丸で示した 10 号住居柱材 10-6、14 号住居柱材 14-3、柱材 14-8 については、現時点では大きな損傷は考えにくい、今後劣化が進行する可能性があるため、今後も定期的な点検が必要である。

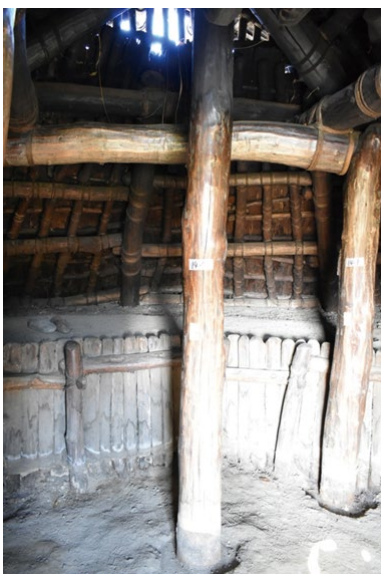
柱材 14-7

それに対して、住居中央などに独立して設置されている柱木材はほとんど腐食しておらず、健全な状態を保っていた（第5図の10-5、14-7など）。
