# 仙台城本丸石垣の地震被災と伝統的な土木技術

金森 安孝

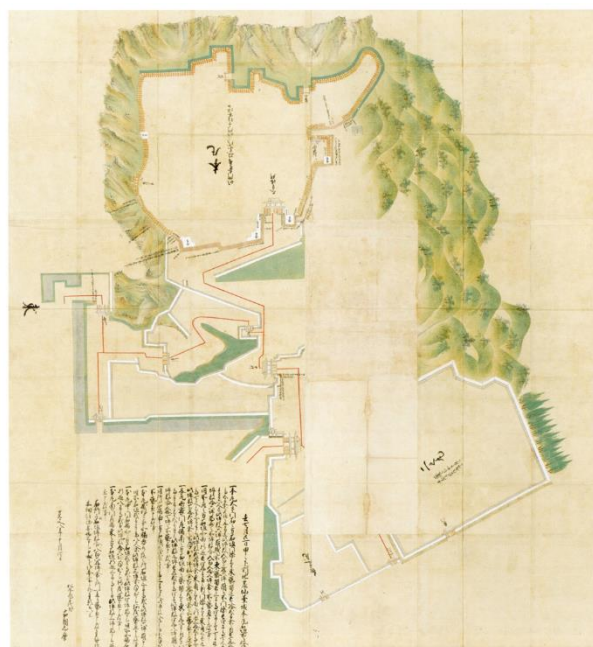
寛文8年の地震では、本丸北面全域の石垣が被害を受け、特に北東部の石垣は全面的に崩壊した記録が残されている。同年に江戸幕府に「修復窺」(仙台市博物館2016)を提出して修復を願い出た後、寛文13年(1673)に発給された「老中奉書」で再度許可されており、その記載内容と発掘調査で発見した現存石垣内部の石垣遺構が合致した(金森2000b、2000c、2001a)。検出した旧石垣は、その重複関係と石垣構造、文献調査などから、慶長年間に築かれたⅠ期石垣と、元和2年(1616)の地震後に修復されたⅡ期石垣であり、正保3年(1646)と寛文8年(1668)の地震を経て、四代藩主綱村治世期に修復された現存石垣(Ⅲ期)へと変遷している。Ⅰ期石垣は旧地形に沿って折れ

第6図 「仙台城修復窺絵図」（控・仙台市博物館蔵）

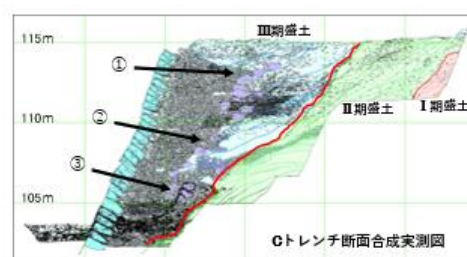
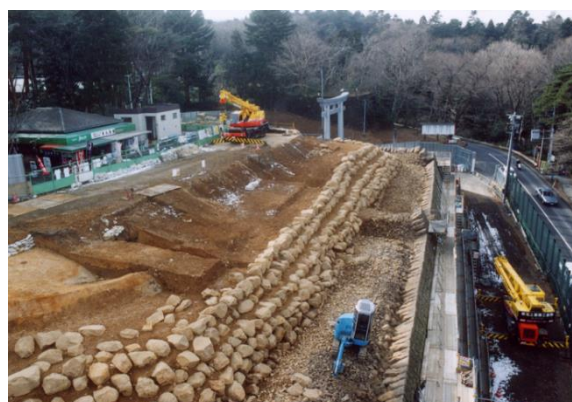
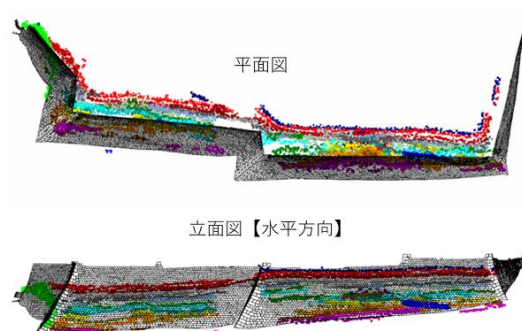
石垣背面からは、石垣にほぼ並行して、全長135m、26段分、3,200石余の規模の階段状石列を検出している。

石列は、裏込層と盛土層のほぼ境界部分に埋設され、「土留め」の機能をもたせながら、石垣構築と同時に幅2m程度の作業通路（「石曳道」）を叩き締めて形成しながら、一段ずつ積上げられている。その設置範囲は、Ⅲ期石垣構築の盛土範囲とほぼ一致し、崩壊した旧石材を主に再利用しているとみられる。

第9図 現存石垣の構造と階段状石列

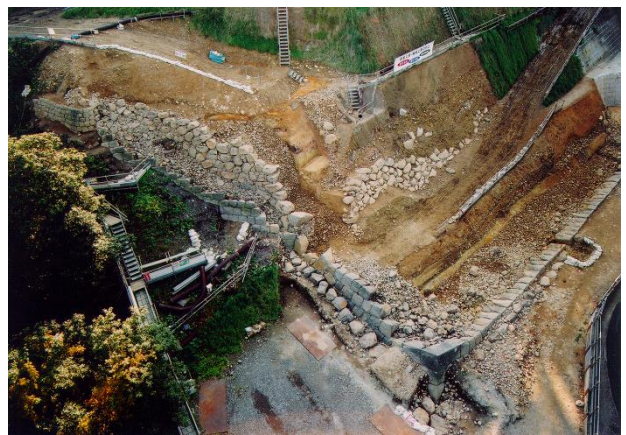
第14図 本丸北東部の3時期の石垣

Ⅱ期の盛土は、Ⅰ期石垣を岩盤ブロック破碎土で埋め込んだ後、土砂を「版築」状に水平に埋め立てながら、割石などからなる角礫を充填した暗渠（排水施設）を埋設している。盛土内には、「円弧スベリ」による地滑り痕や亀裂を数ヶ所で確認されており、Ⅱ期石垣崩壊の原因となった正保・寛文年間の地震による痕跡とみている。

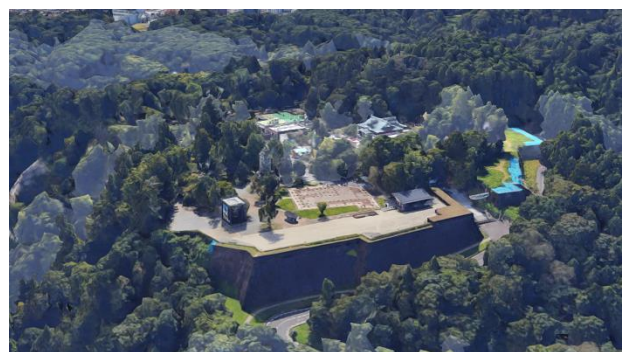
第 17 図 修復後の本丸北東部石垣（2023 年）

さらに、解体工事と同時に記録化した現存石垣の「伝統的な土木工法」は、土木工学や地震工学の有識者を含む「仙台城跡石垣修復工事専門委員会」でも高く評価され、修復工事においてもその工事理念が尊重されている。また、本丸石垣北東部周辺における近代以降の環境変化に伴い、石垣基部の削平や生活道路への安全性に対応する必要性から最小限の耐震補強を導入することとし、それを記録化した上で施工し、平成 16 年（2004）3 月に修復工事が終了した（仙台市建設局百年の杜推進部青葉山公園整備室 2006）。
