『富山市の遺跡物語』No. 25号で報告した、令和6年1月1日に発生した能登半島地震により被災した富山藩主前田家墓所（長岡御廟所）（以下、墓所と呼称）について、倒壊した藩主墓石や灯籠の一部が長岡御廟保存会（以下、保存会と呼称）によって復旧作業が行われた。市埋蔵文化財センターでは、復旧作業に先立ち、倒壊した石造物の記録作業を行い、石造物を建て直す際に、埋蔵文化財包蔵地の一部地面を掘削する作業が発生するため、保存会から提出された文化財保護法第93条届出を受けて工事立会を実施し、石造物の組み合わせや方向の確認、破損した灯籠の火袋の回収などについて助言などを行ってきた。また、工事立会などの際にみつきり、発掘速報展2024で展示した越中瀬戸焼についても紹介し、発災からの1年間を振り返る。

図 1 富山藩主前田家墓所 (長岡御廟所) における石造物 (墓前・寄進灯籠) 被災状況

表 2 富山藩主前田家墓所(長岡御廟所)における主な経過(令和 6 年)

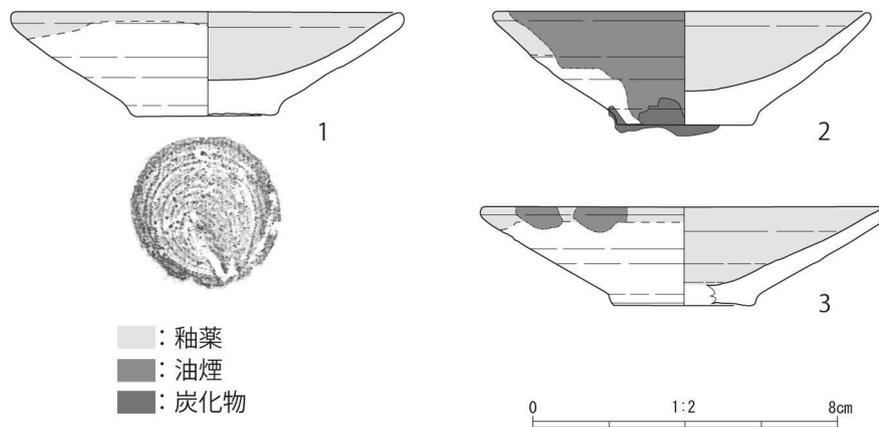
図2 越中瀬戸焼実測図

1は4月に墓所内の現地確認に赴いた際に、藩主墓区画の西群に所在する8代前田利謙墓の西面墳丘中から半分ほど露出している状況を確認していた（写真2）。地震で倒壊した8代墓標の復旧作業が6月22日に長岡御廟保存会発注のもと、富山市石材加工協同組合の5社によって実施された。その事前打合せのために現地に向いた際にこの丸皿が地面に落下していたことから採集した。口径10.3cm、底径4.0cm、器高2.8cmを測る。底部内面に重ね焼きの痕跡、底部外面に回転糸切痕が残る。内面と外面口縁部から体部上部に鉄釉がかかる。
