第1章 西トップ遺跡調査修復事業 10年目を迎えて

2021年、西トップ遺跡調査修復事業は開始から10年目の節目の年を迎えた。これまでの多くの方々のご支援・ご協力によって、順調に調査修復事業を推進することができている。本章では、当修復事業の推移を順を追って記すとともに、これまでの当事業で判明した西トップ遺跡に関する新たな知見をまとめる。

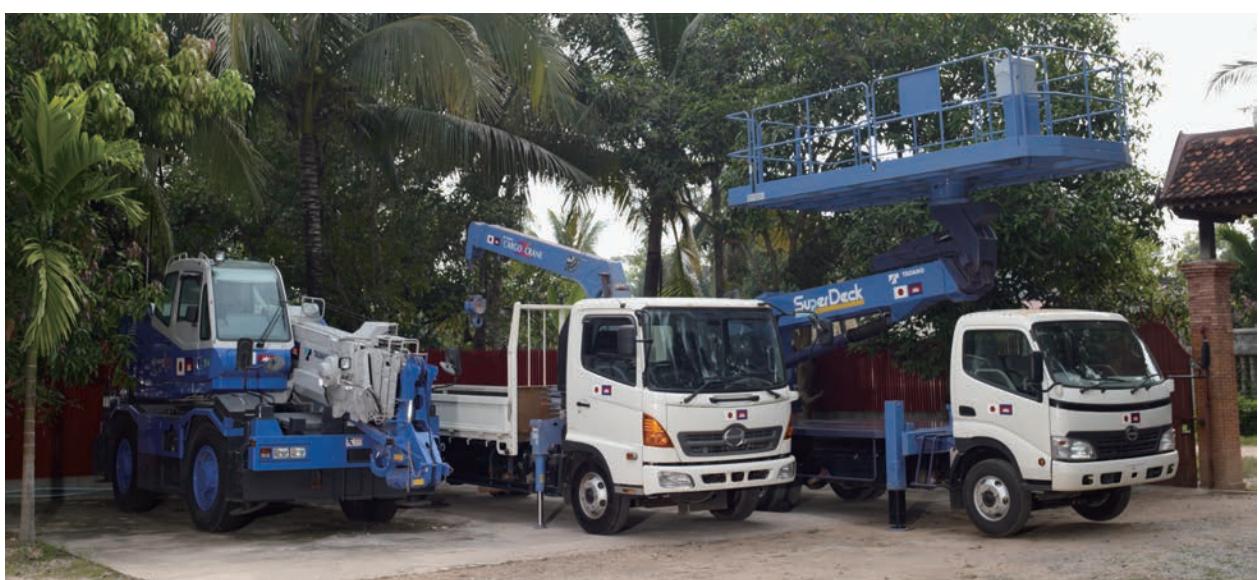
第3図 寄贈機材

2008年5月26日、中央祠堂東側破風部分の石材40個あまりが落下した。その前々年にカンボジア側により中央祠堂頂部に繁茂していた樹木が伐採されたために、樹根が抱えていた石材が不安定となり、崩落したとみられる。この石材落下に伴ってかろうじて均衡を保っていた中央祠堂上部の石材が全体が不安定化した。急遽、APSARAと協議を重ね、日本国政府アンコール遺跡国際調査団（JASA）のご協力を仰ぎ、中央祠堂に足場材を架けて、祠堂本体を支えることとした（第2図）。APSARA、奈良文化財研究所をはじめとする国内外の関係者による協議を経て、独立行政法人次期第3次中期計画（2011年度から2015年度）より修復工事に着手することが決定された。修復の決定にあたっては（株）タダノと飛鳥建設株式会社をはじめとした多くの方々のご協力が大きな原動力となった。2008年、（株）タダノからは修復に不可欠な16t ラフテレンクレーンをはじめ、スーパー・デッキ、カーゴ・クレーン付きトラックのご提供を受けた（第3図）。飛鳥建設株式会社からは発電機など機材のご提供だけでなく、（株）タダノとの調整、解体作業開始後は石材の加工や接着に関する技術指導をいただいた。

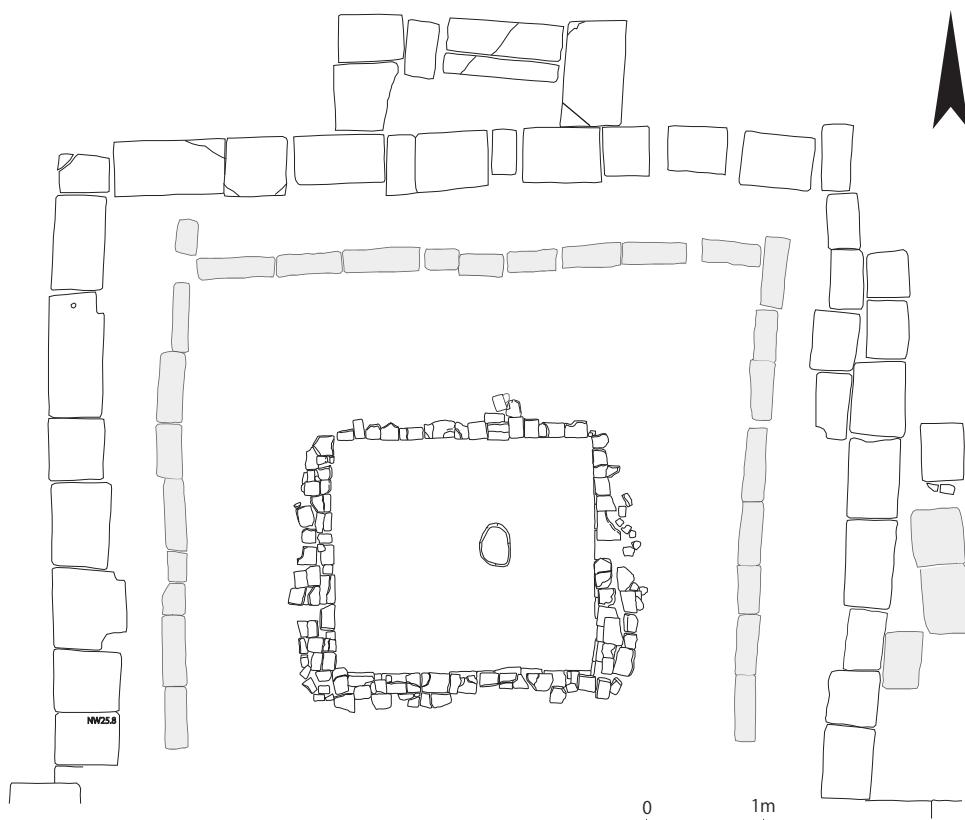
第11図 北祠堂基壇最下段・レンガ造遺構上面平面図

2016年7月に入り基壇部の解体を進めるとともに、レンガ造遺構の構成を明らかにするために、次は東西方向のトレンチも設定し、十字トレンチでレンガ列の状況の調査をおこなった。続く発掘調査で、レンガは一辺約2mの方形にめぐることが明らかになり（第11図）、南祠堂とは違う何らかの地下遺構の存在が推定された。8月にこのレンガ造遺構内部の埋土を発掘するとともに（第12図）、写真撮影、実測、3D測量等をおこなった。その結果、これまでのアンコール遺跡群では例を見ない特殊な遺構を検出・調査することとなった（第13図）。当レンガ造遺構からは、金製品をはじめとした金属製品、水晶、ガラス製品、焼骨片などが出土した。また、レンガ造遺構ならびに出土遺物に被熱の痕跡が認められ、多くの炭化物の出土も確認した。この結果、当レンガ造遺構は14世紀後半から15世紀前半に位置付けられることが判明した。当該遺構ならびに出土遺物の分析結果に関する詳細は、修復報告5を参照されたい（4）。

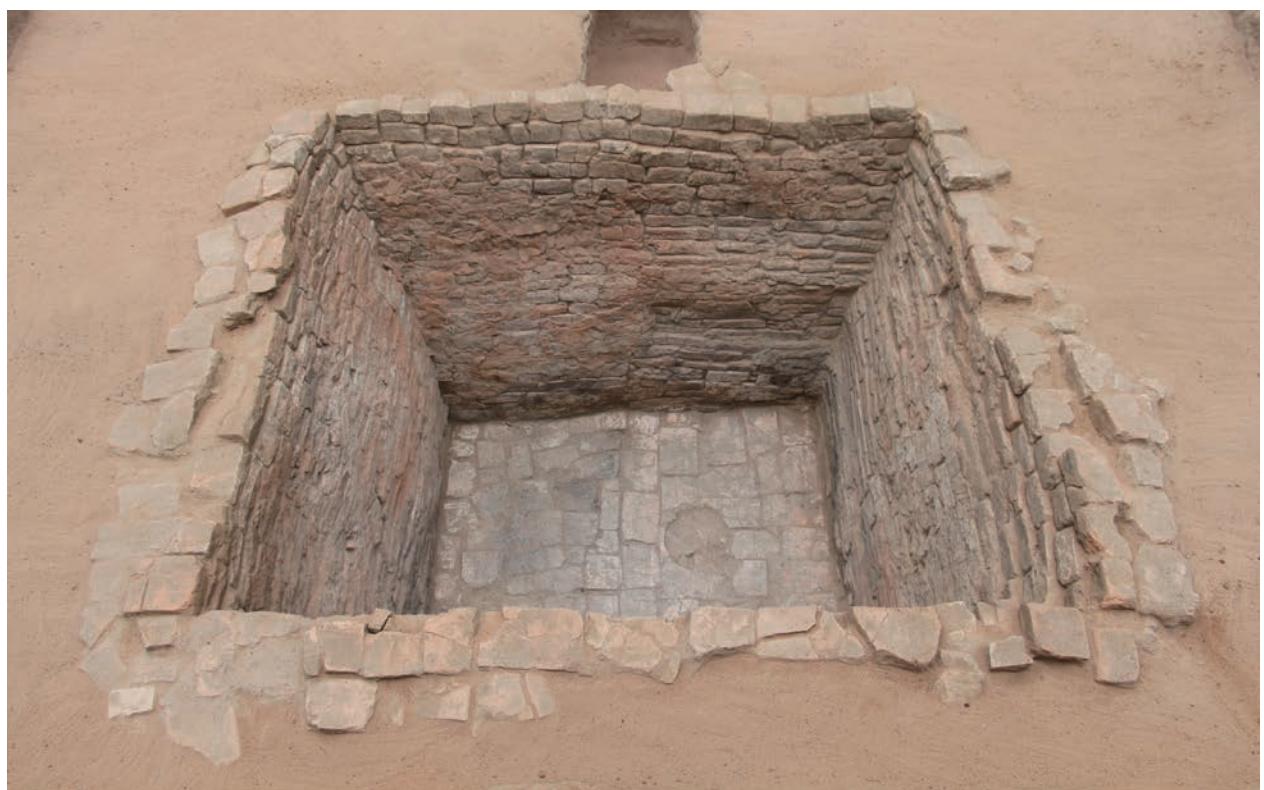
第13図 レンガ造遺構検出状況（南から）

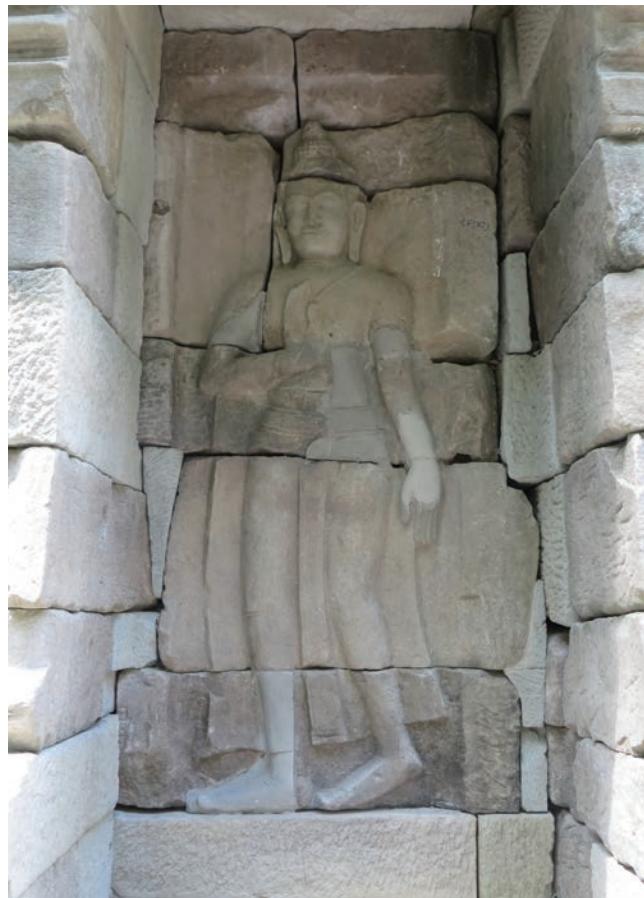
第18図 北祠堂北面偽扉再構築状況（北から）

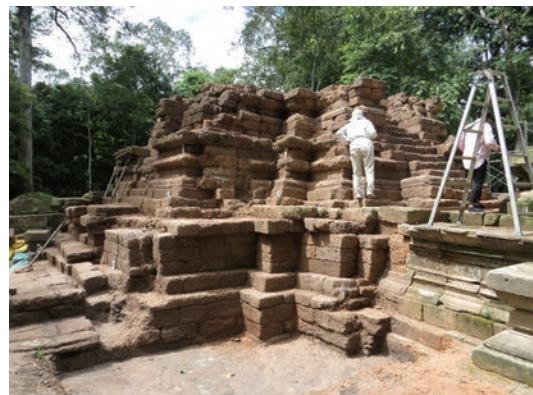
2018年8月には躯体部が解体された上成基壇部上面の調査をおこなった。基壇部上面の砂岩敷石は中央部に転用石材と思われる方形石材がはめられ、そこが不等沈下を起こし、不揃いとなっていた（第21図）。この敷石を外すとラテライト敷石があり、やはり中央部に石の乱れた個所の存在を確認した。その部分を発掘調査した結果、ラテライト敷石の下にさらに3段分のラテライト敷石が存在し、その中央部にラテライト敷石を破壊して盗掘孔と思われる縦穴が穿たれていることが判明した。アンコール遺跡群の諸遺跡によくみられる塔中央の盗掘孔と考えられ、ここからは近代の針金片などが出土した。深さ2m余りまで調査を継続したが盗掘孔は続いており、調査の安全と基壇の耐荷重性を考え、この時点で調査を終えることとした。盗掘孔内には砂岩やラテライトが乱雑に埋め戻されていたが、発掘調査後の埋め戻し時には改良土で埋め戻し、上部荷重に耐えられるよう処置をおこなった。

第22図 中央祠堂ラテライト基壇調査風景（北東から）
