# 美浜町内遺跡発掘調査報告書Ⅲ

興道寺廃寺（第9～13次調査）

美浜町教育委員会

# 第1章 興道寺廃寺（第9～13次調査）

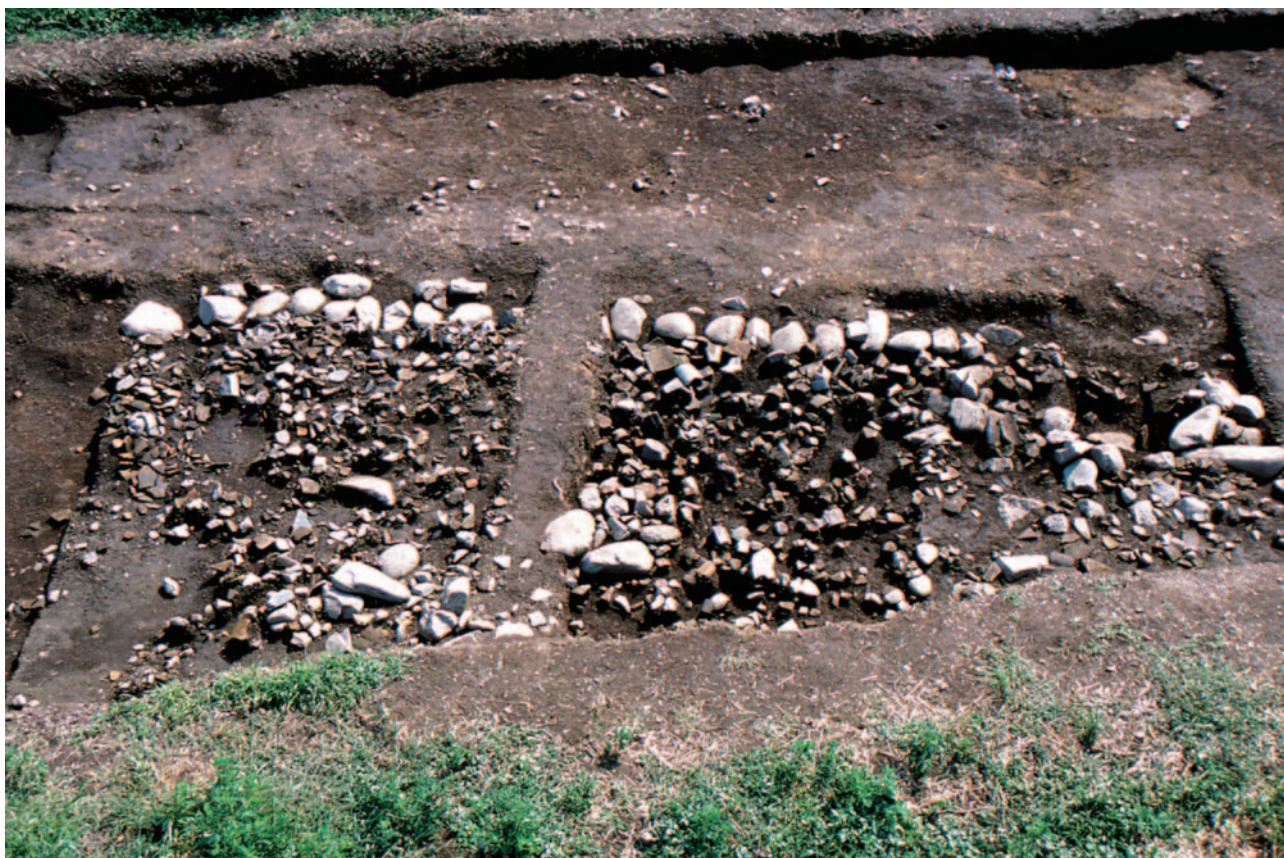
興道寺廃寺再建期金堂基壇北辺（北から撮影）

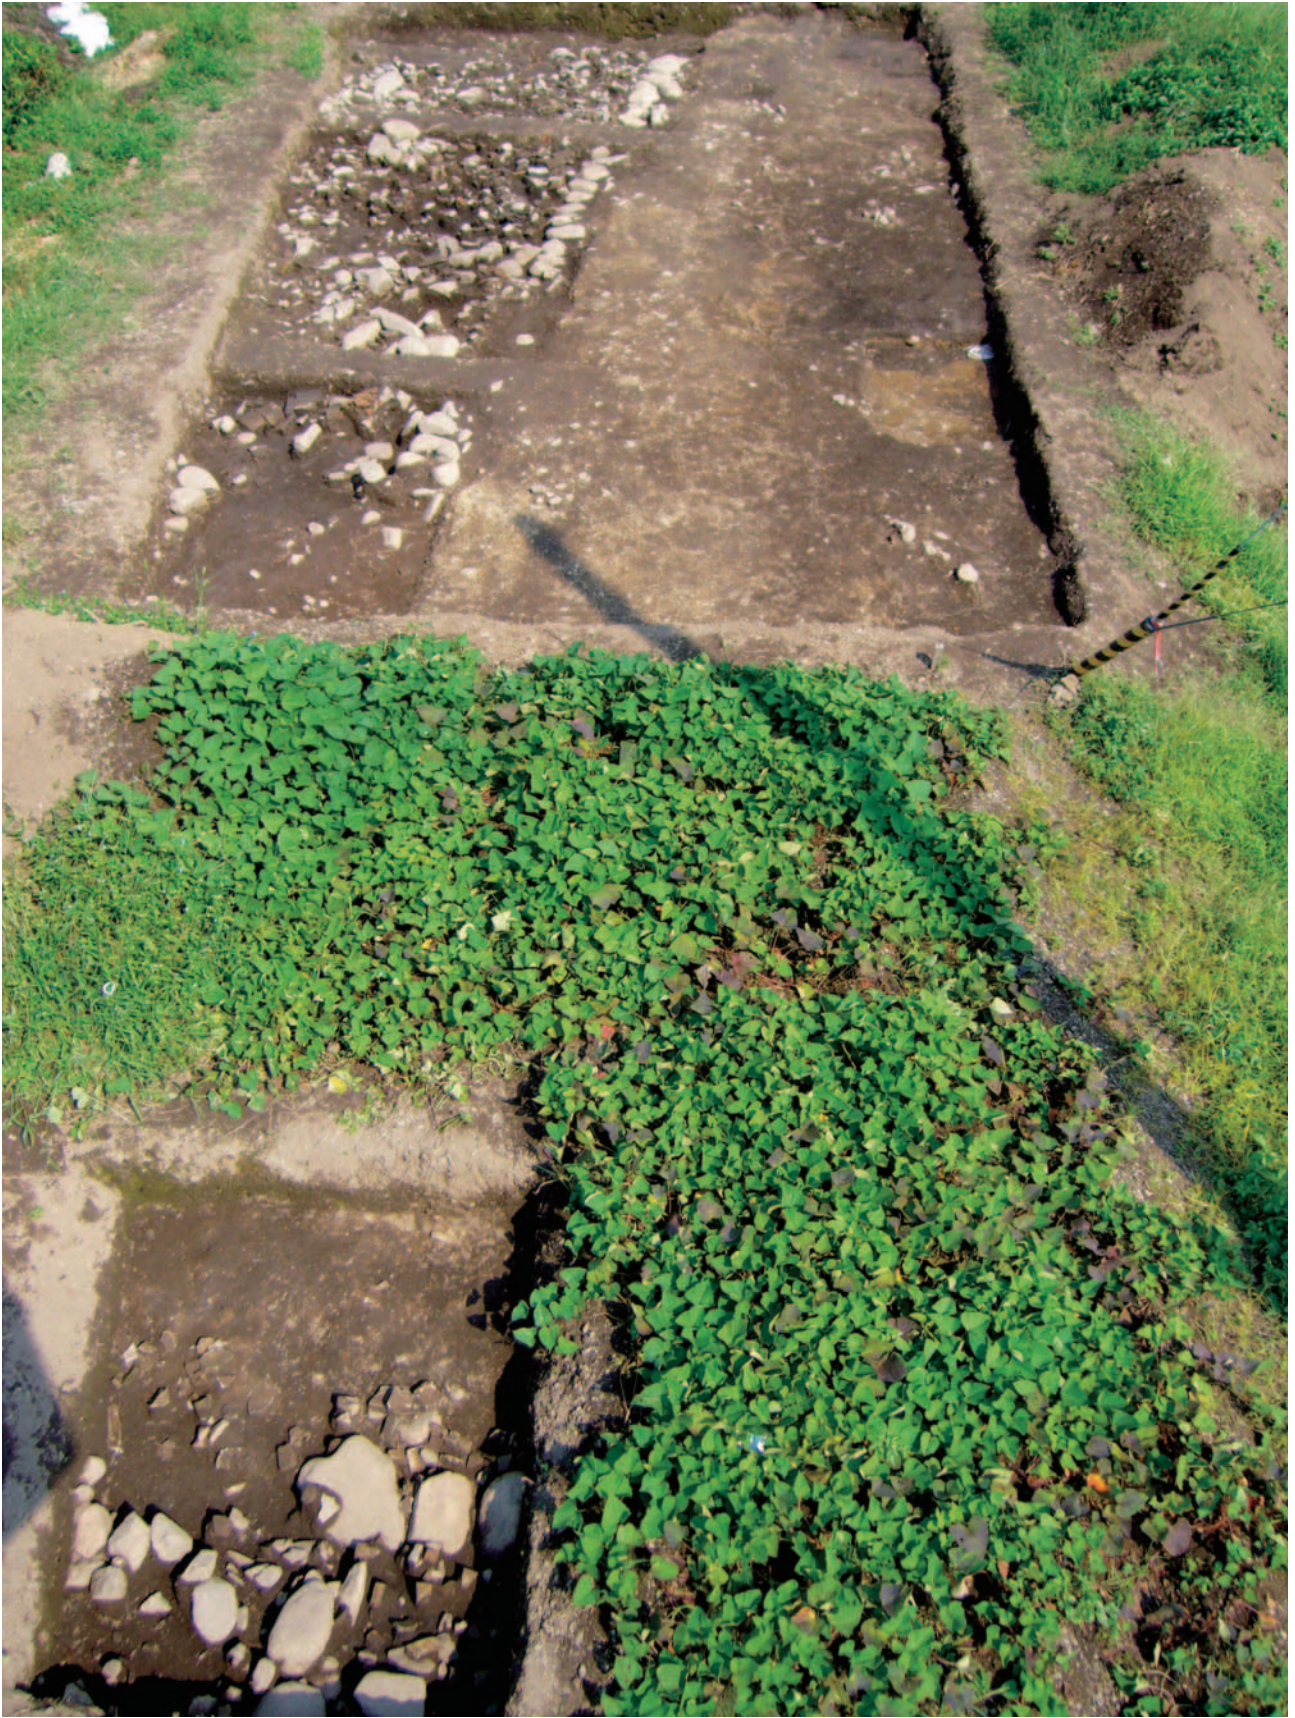
興道寺廃寺再建期金堂基壇北辺・西辺（西から撮影）

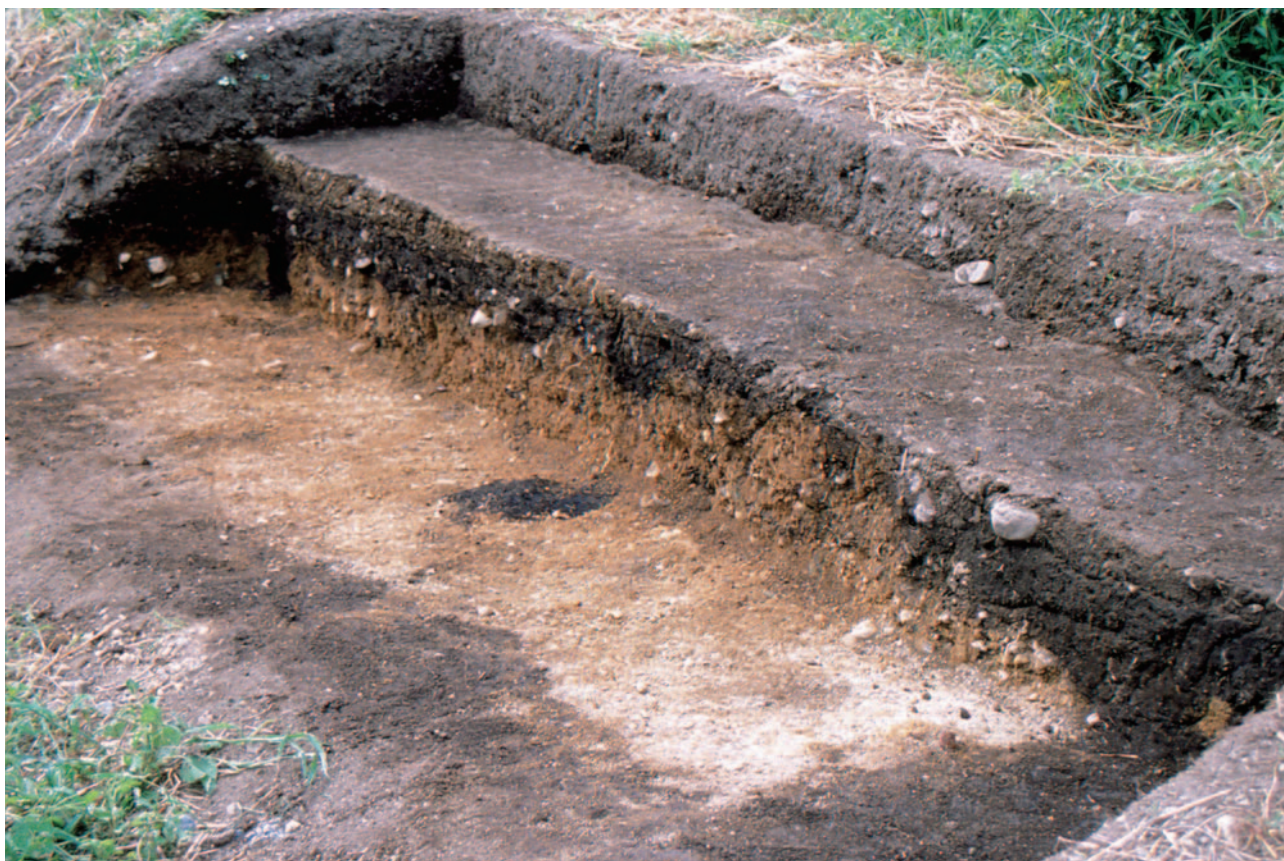
興道寺廃寺創建期金堂基壇東辺土層断面（南から撮影）

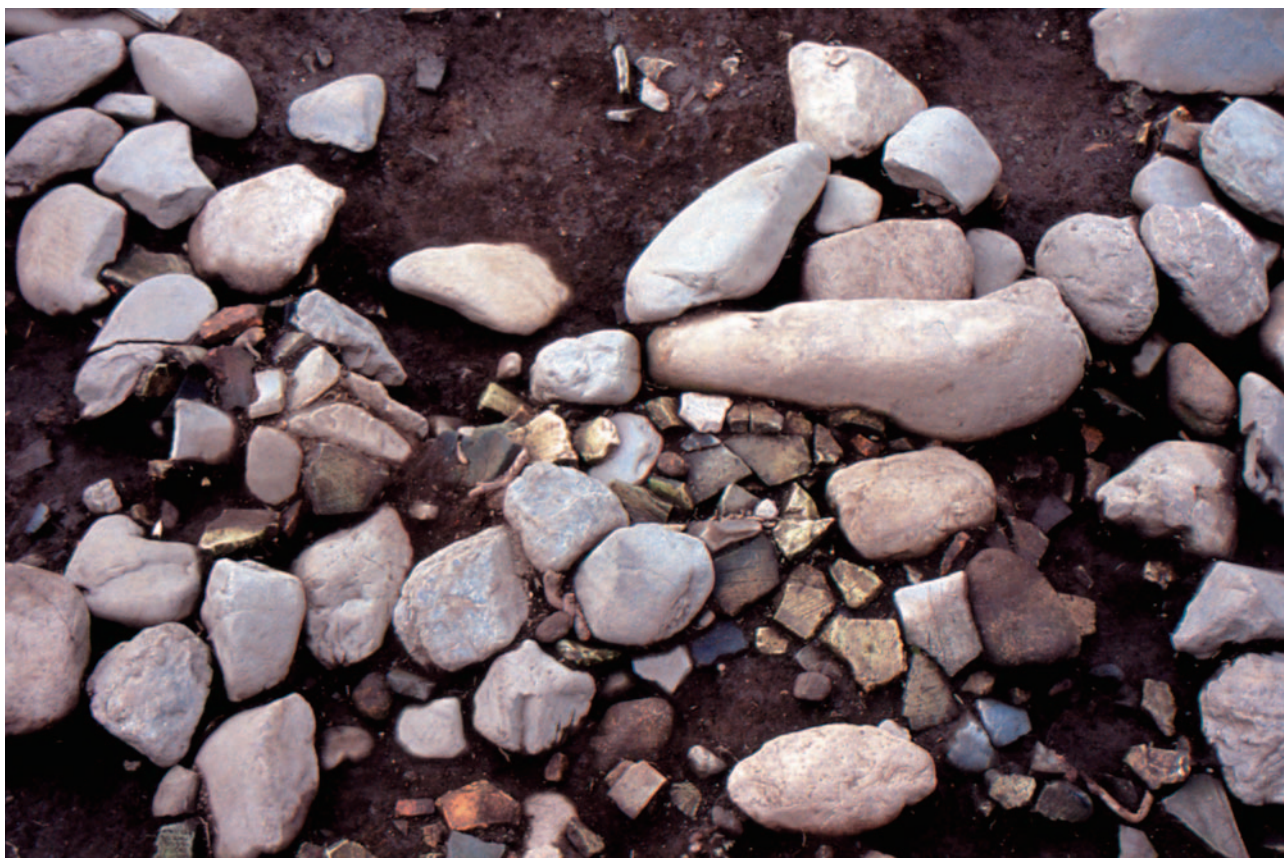
興道寺廃寺再建期金堂基壇北面階段（北から撮影）

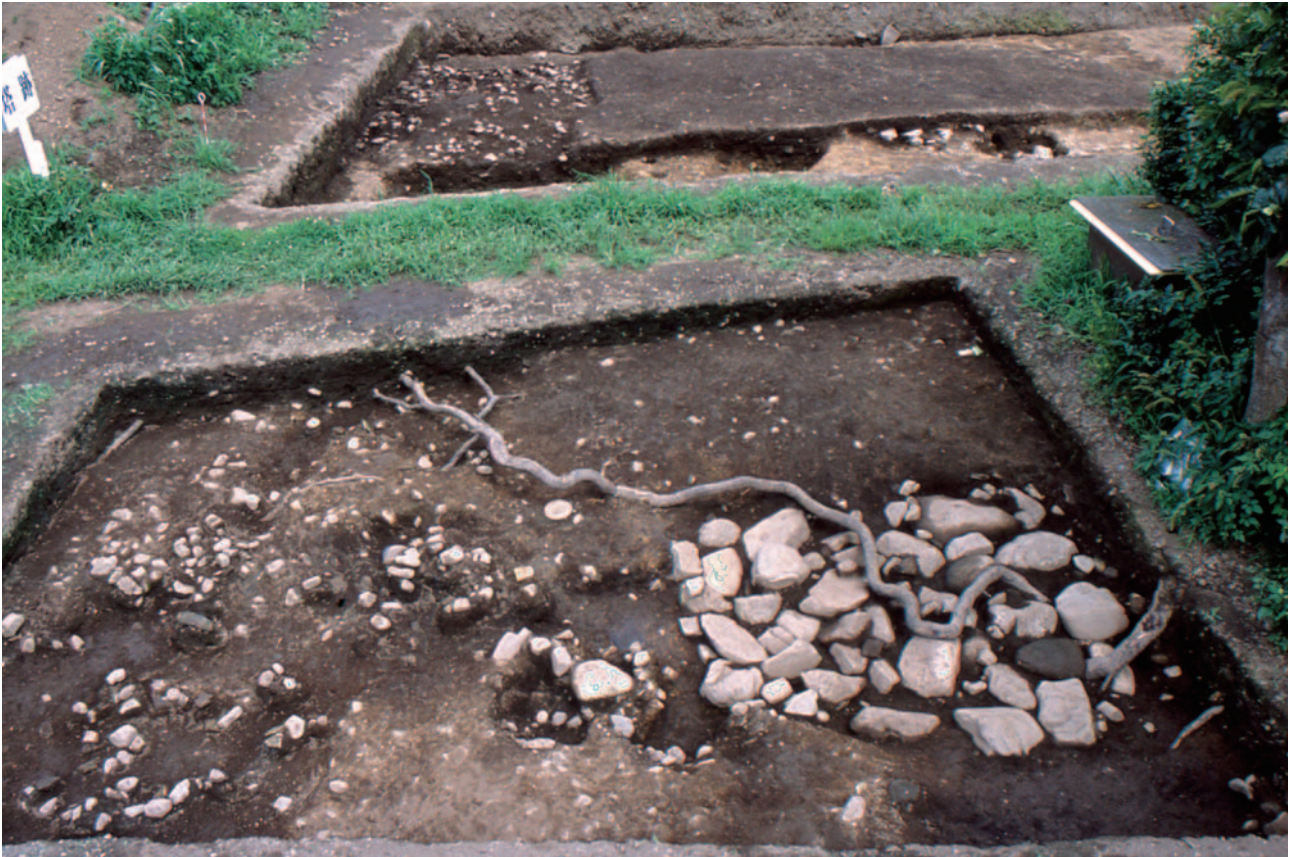
興道寺廃寺再建期塔基壇西辺（南から撮影）

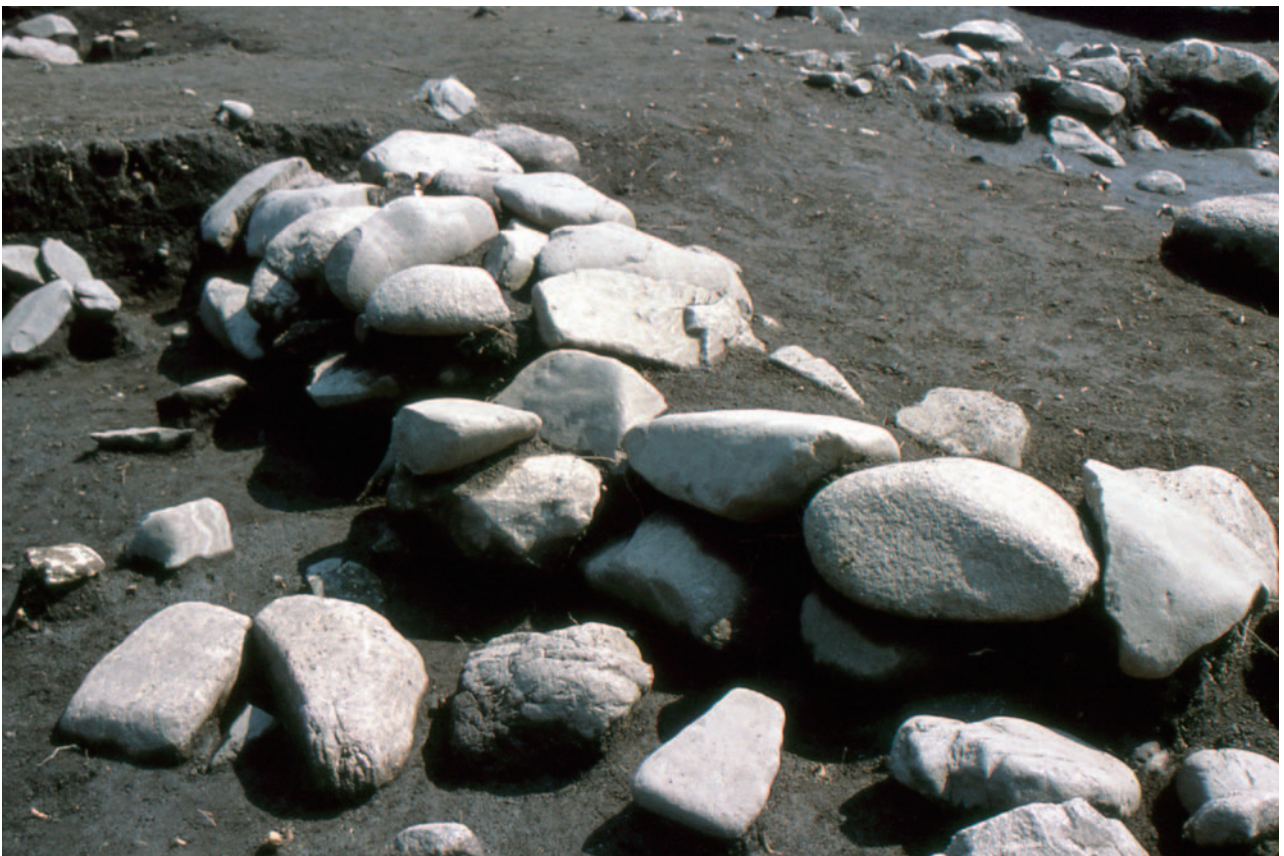
興道寺廃寺再建期南門基壇北東隅部石積み（北から撮影）

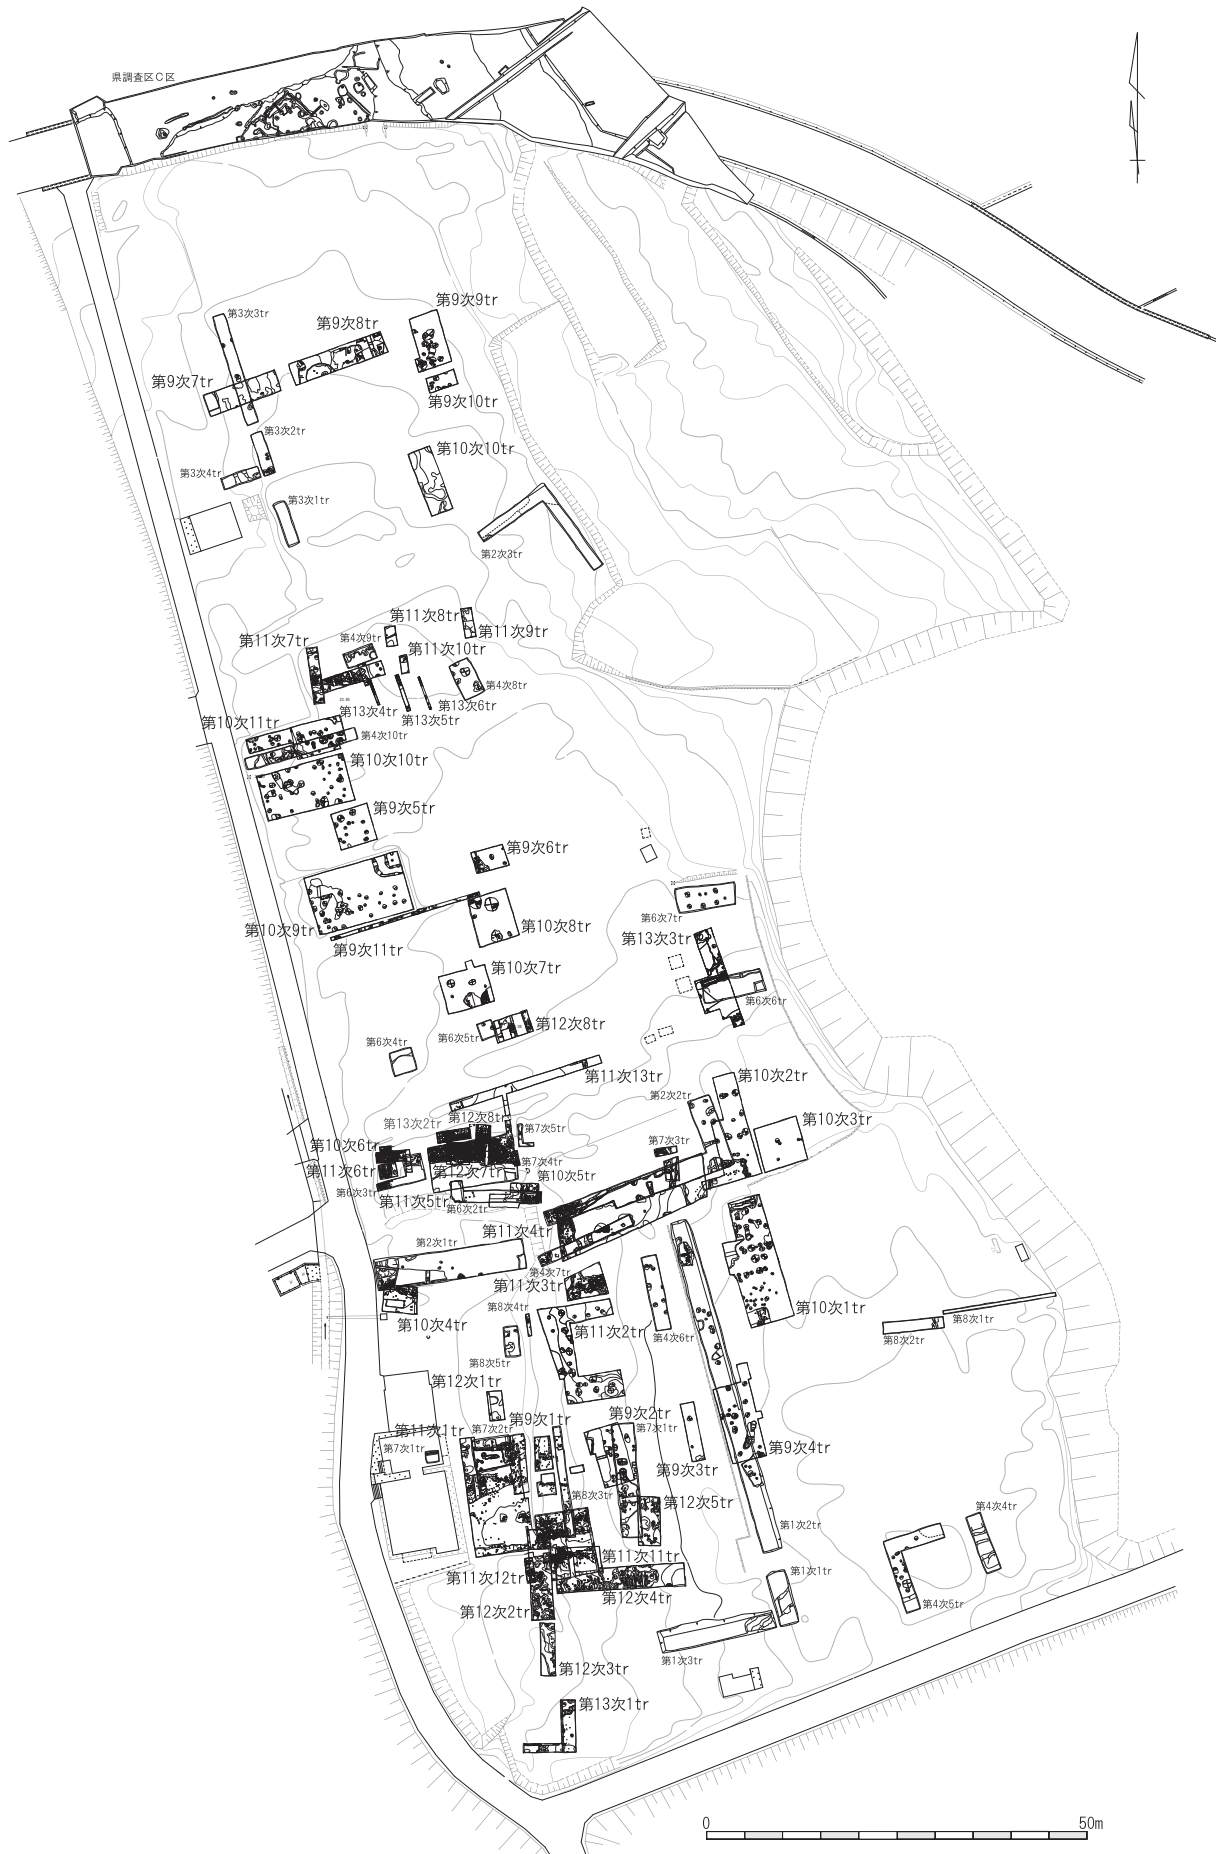
第5図 興道寺廃寺調査位置図 (縮尺1/1,000)

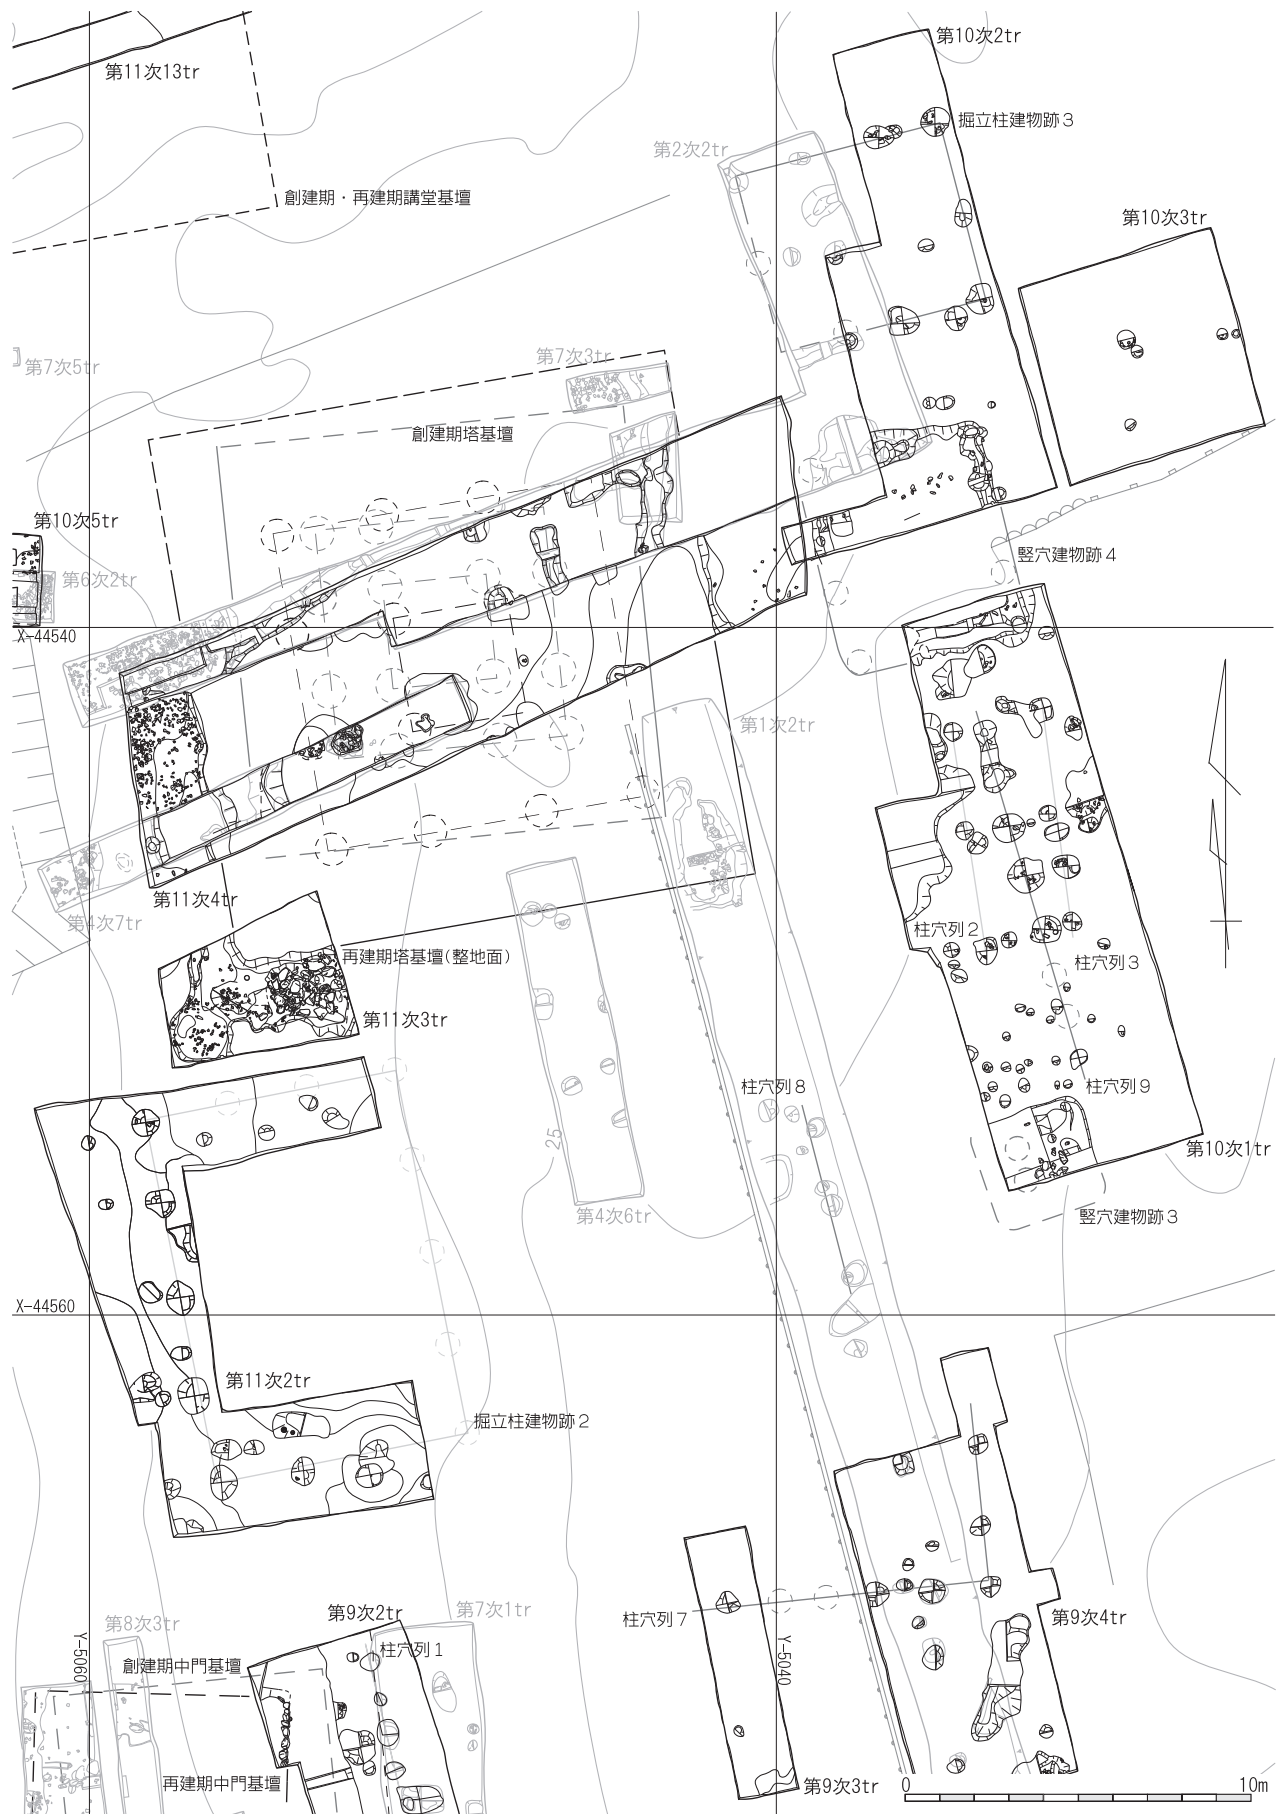
第 7 図 興道寺廢寺塔基壇・伽藍東限遺構平面図 (縮尺 1/220)

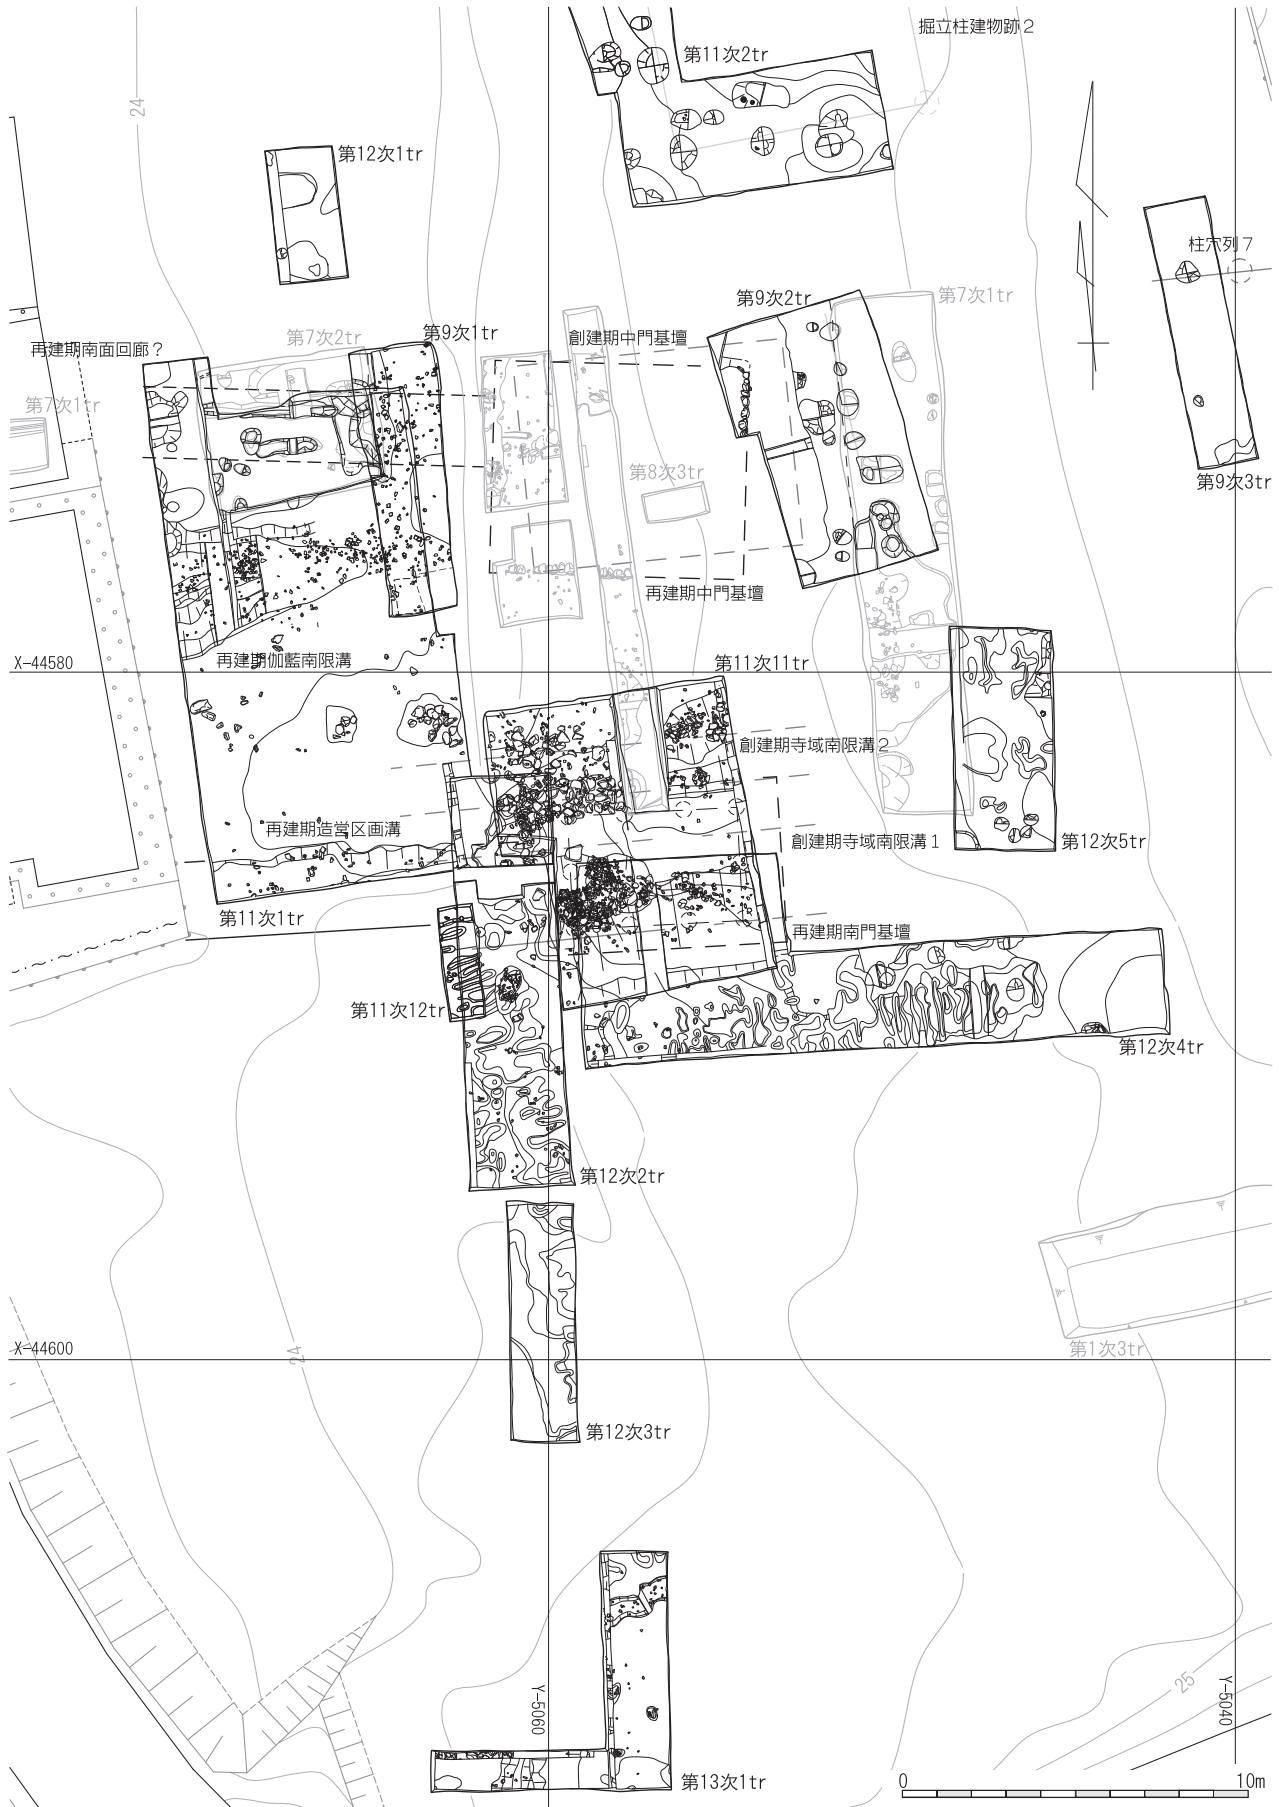
第 8 図 興道寺廃寺中門・南門基壇遺構平面図 (縮尺 1/220)

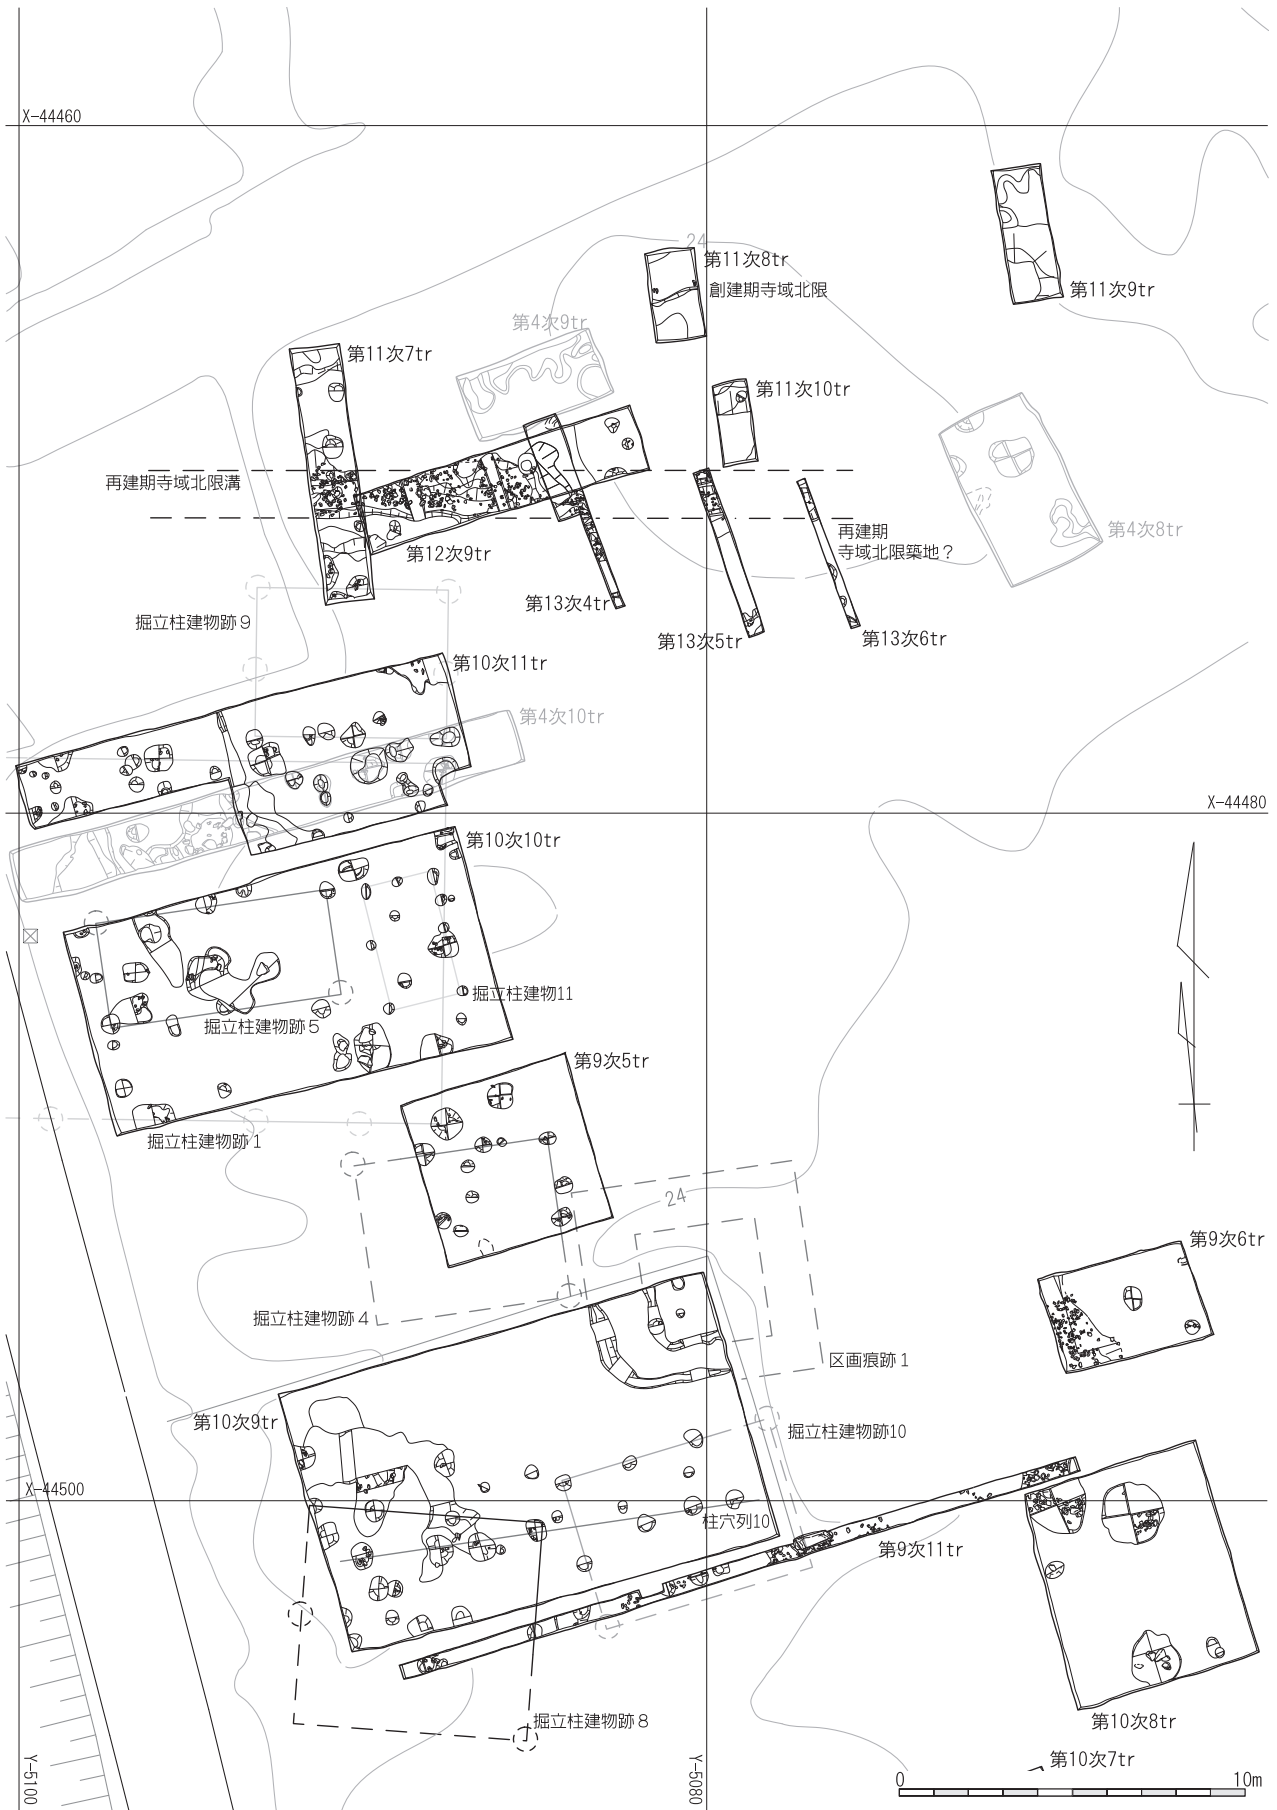
第10図 興道寺麩寺寺域北限遺構平面図 (縮尺1/220)

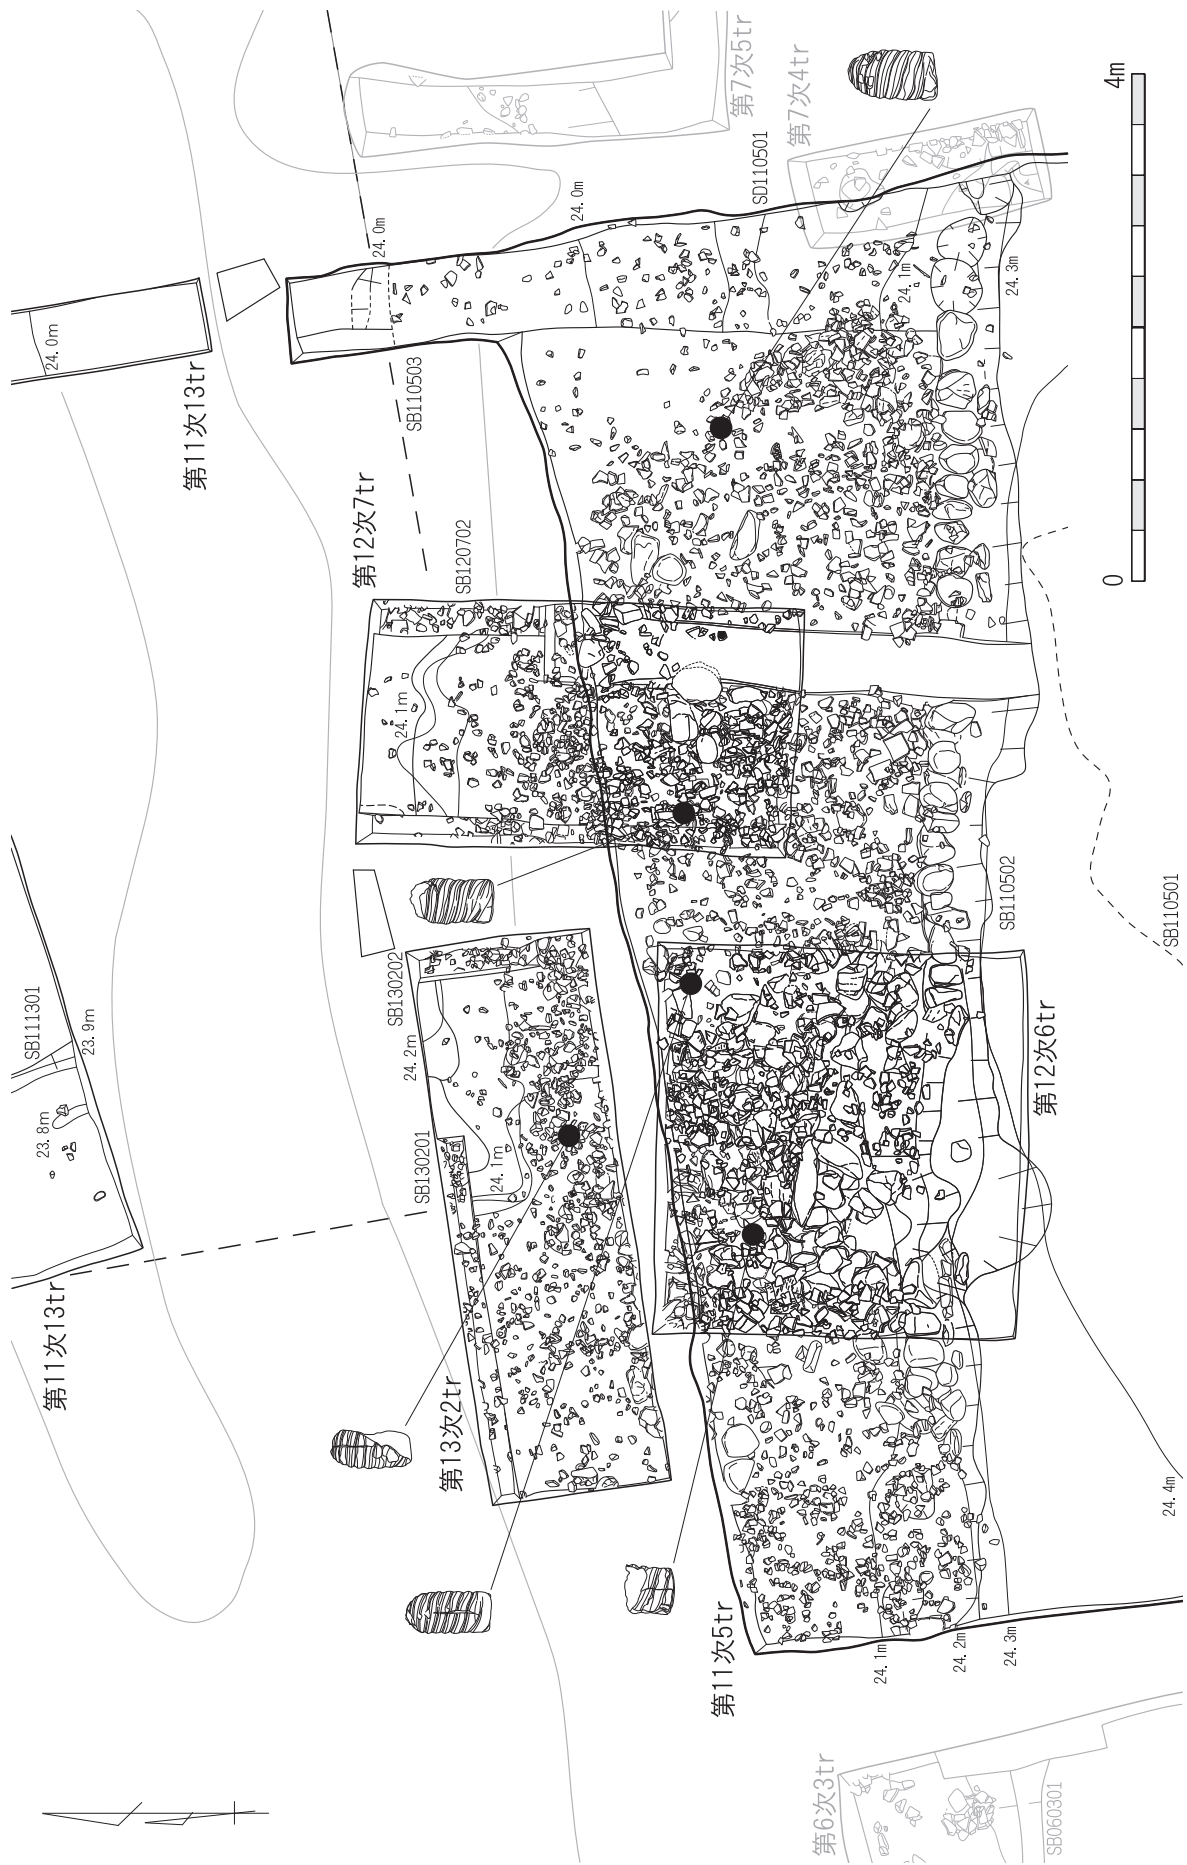
第15图 興道寺養年金基礎北側墻像曝出土位置圖 (縮尺 1/60)

の層からは須恵器杯蓋（杯H蓋）1点、杯（杯H）もしくは杯蓋（杯H蓋）3点、杯（杯A）2点、杯蓋（杯B蓋）2点、皿1点、壺2点、須恵器小片5点、越前焼甕3点、土師器甕4点、皿11点、土師器小片6点、製塩土器1点、塑像螺髪3点、土壁4点、鉄釘11点、鬼板瓦もしくは鴟尾1点、単弁八葉蓮華文軒丸瓦3点、素弁十葉蓮華文軒丸瓦2点、素弁九葉蓮華文軒丸瓦3点、三重弧文軒平瓦（Ⅰ）6点、三重弧文軒平瓦（Ⅱ）3点、扁行唐草文軒平瓦2点、無段式丸瓦694点、有段式丸瓦26点、平瓦1,506点、熨斗瓦1点、瓦小片66点が破片、細片で出土した（第16図7～25、第17～34図）。SB110502北側の堆積層から出土した塑像螺髪については、後の第12次調査6トレンチ、第12次調査7トレンチ、第13次調査2トレンチ出土のものと併せて、第15図に出土地点を示した。

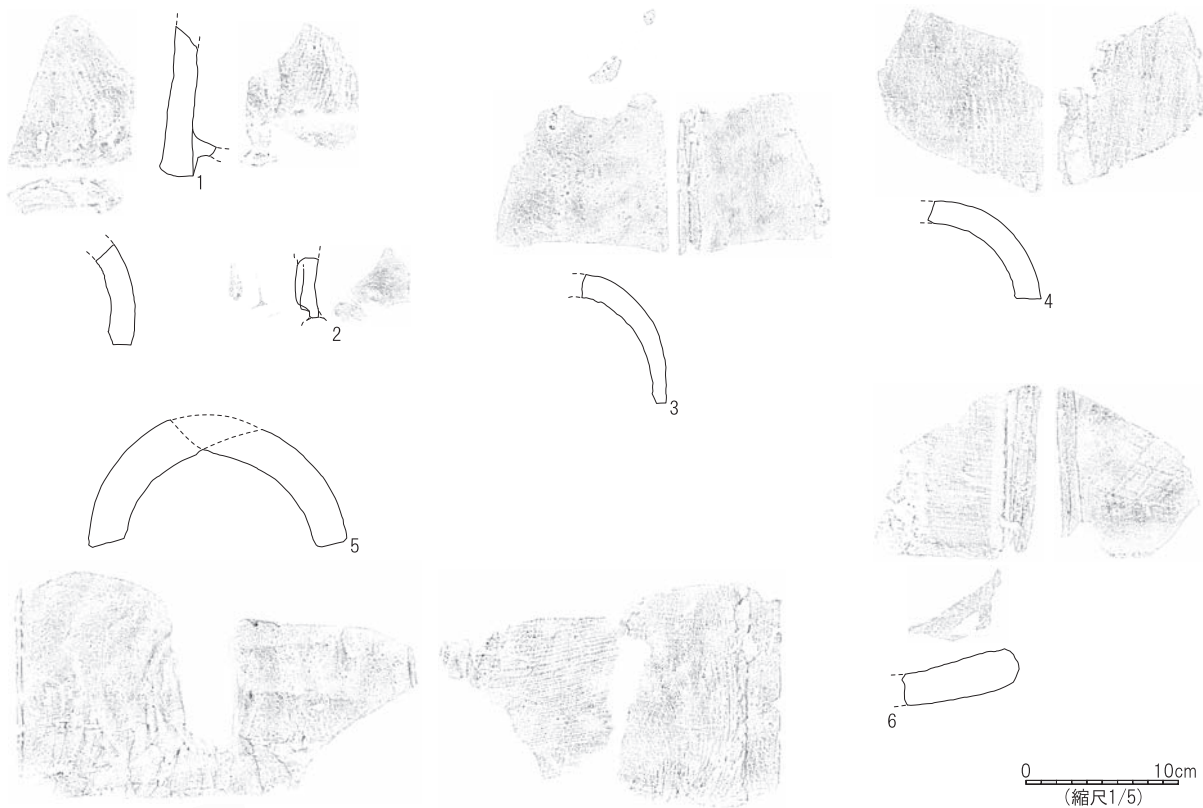
第16図 興道寺廃寺第11次調査5トレンチ出土遺物実測図1

1~6 再建期金堂基壇(SB110501)北側堆積層上層  
 7~25 再建期金堂基壇(SB110501)北側堆積層

第16図7～25・第17図～第34図186は再建期金堂基壇SB110501北側の堆積層から出土した。

7は須恵器杯（杯A）。口縁部は外上方に延びる。8・9は須恵器杯蓋（杯B蓋）。8は平らな天井部から強く屈曲して口縁部に至り、口縁端部を外下方に鋭く折り返す。9の口縁端部は下方に鋭く折り返す。10は須恵器皿。底部は平らで、回転糸切りを施す。

11～17は土師器皿。11は口縁部が丸みを帯びて立ち上がる。底部外面にヘラ切り痕が残る、内外面とも全体的に煤が付着する。12の口縁部は上方に真っすぐ立ち上がる。13は口縁部が外方に短く立ち上がり、口縁端部を鈍く収める。口縁部の内外面ともに横ナデを施す。14～16の口縁部は外方に低く延び、口縁端部を丸く収め

る。17は口縁部が外反しながら外方に立ち上がり、口縁端部は短く内湾しながら丸く収める。口縁部内外面に横ナデを施す。

18～25は鉄釘。18は現存長19.2cm。犬釘で、頭部を叩いて扁平にした基部の端を折り曲げて頭部を作り出す。基部の断面は1.1cm×1.1cmで、正方形を呈する。基部から脚部にかけて緩やかに折れる。19は現存長16.2cm。基部の断面は0.8cm×0.9cmで、ほぼ正方形を呈する。20は現存長10.8cm。折釘で、基部の端を同じ太さのまま折り曲げて頭部を作り出す。基部の断面は0.6cm×0.8cmで、長方形を呈する。21は現存長8.7cm。犬釘で、基部の断面は0.9cm×0.9cmで、正方形を呈する。22は現存長10.2cm。折釘で、基部の断面は0.7cm×0.9cmで、長方形を呈する。23は現存長10.5cm。基部の断面は0.8cm×0.9cmで、ほぼ正方形を呈する。24は現存長9.6cm。脚部の断面は0.5cm×0.6cmで、ほぼ正方形を呈する。25は現存長6.7cm。脚部の断面は0.4cm×0.5cmで、ほぼ正方形を呈する。

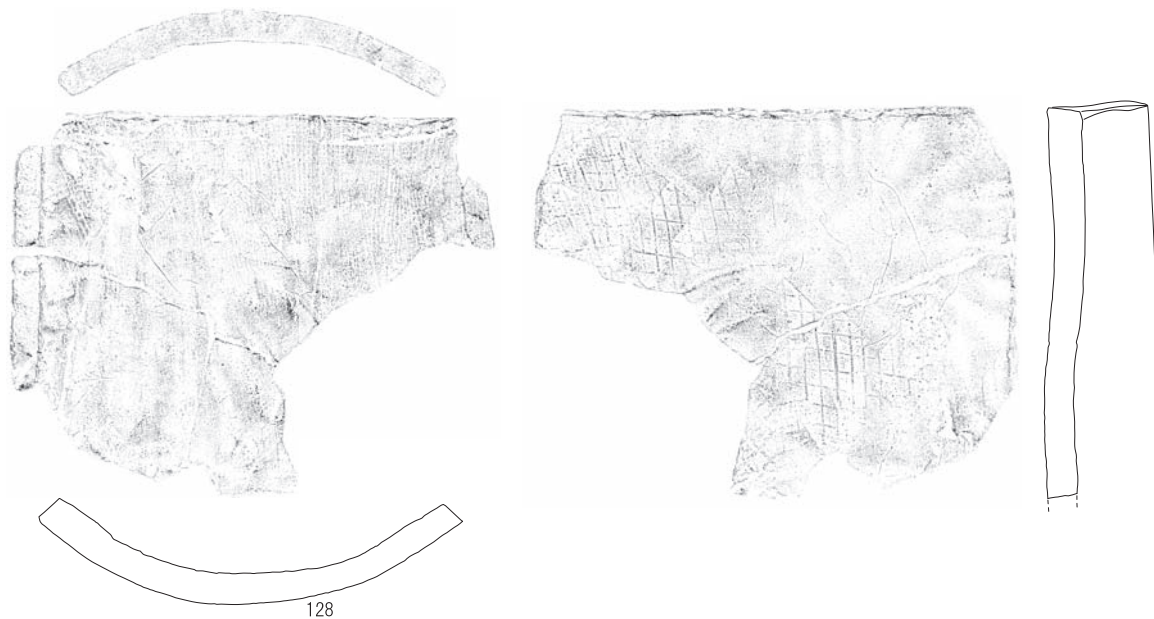
第28図 興道寺廃寺第11次調査5トレンチ出土遺物実測図13

128~131 再建期金堂基壇(SB110501)北側堆積層

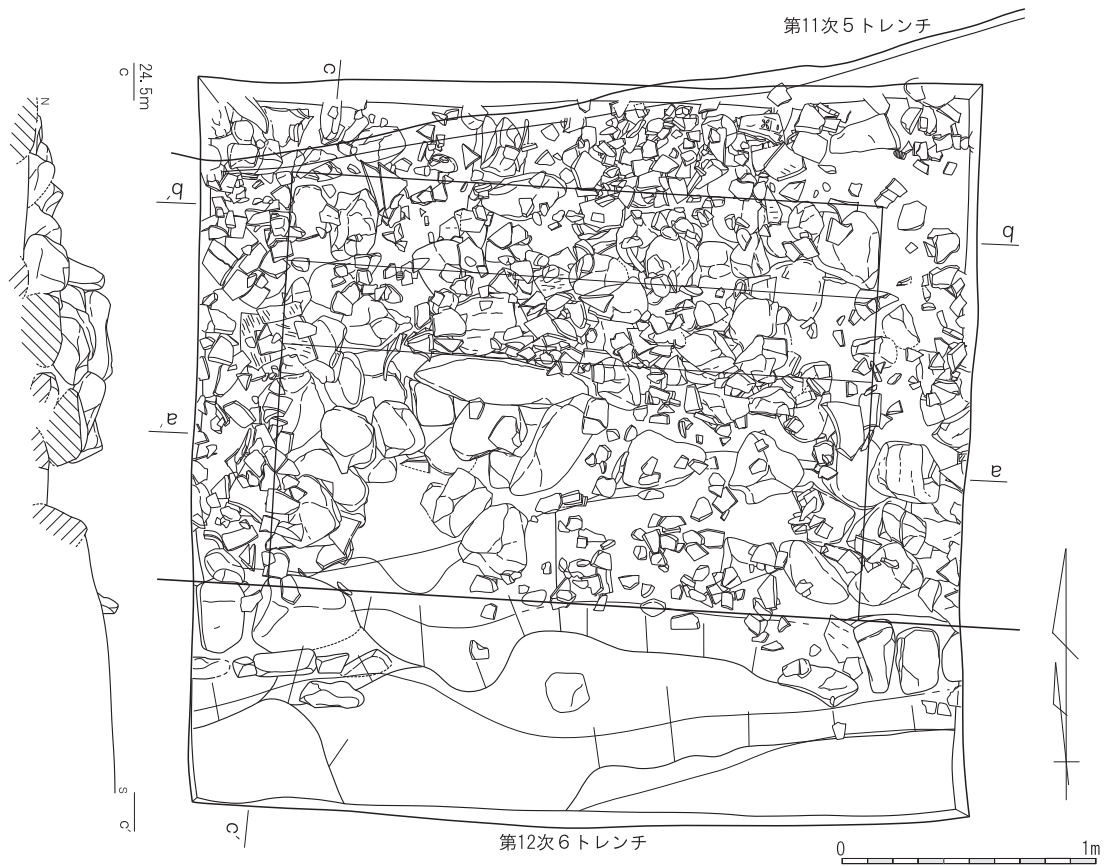
第35図 興道寺廃寺金堂基壇北面階段平面図・立面図 (縮尺1/30)

● 原位置を保つ、またはほぼ原位置を保つもの  
 ○ 比較的原位置に近いもの

階段の踏み面の1段目は1辺が0.2mほどのやや小ぶりの石材の安定面を上に向けて敷き並べ、間に瓦片を水平に詰めたようにして踏み面としている。階段前面の整地面の標高24.0～24.1m、階段の1段目の石材の下部はこの整地面に据えられている状況を検出した。2段目と3段目の踏み面の一部にも敷き石の痕跡が認められることから、階段の踏み面は石敷きであった可能性が高い。2段目と3段目との間には幅0.7mほどの長い石を3段目の前壁として用いている。階段の3段目以上の改変が激しいが、基壇そのものが相当の削平を受けていることを考えれば、やむを得ないものと考えられる。階段が崩された部分から平高台をもつ土師器碗が出土しており、大体の寺院の廃絶時期を示している。

階段の側面は概述のとおり基壇北辺の小口積みで積まれた石積みの2段目が東西ともに縦小口積みとなる部分から北に階段の側面が延び、長辺0.3m内外の人頭大の自然礫の小口面を外側に向けながら基壇石積みと段数を合わせながら積み上げたものと考えられる。しかし、東西の側面ともに石積みが崩れており、西側の側面で辛

階段構成材の石種は花崗岩、砂岩が主体を占めている。
