# 美浜町内遺跡発掘調査報告書Ⅲ

興道寺廃寺（第9～13次調査）

美浜町教育委員会

# 第1章 興道寺廃寺（第9～13次調査）

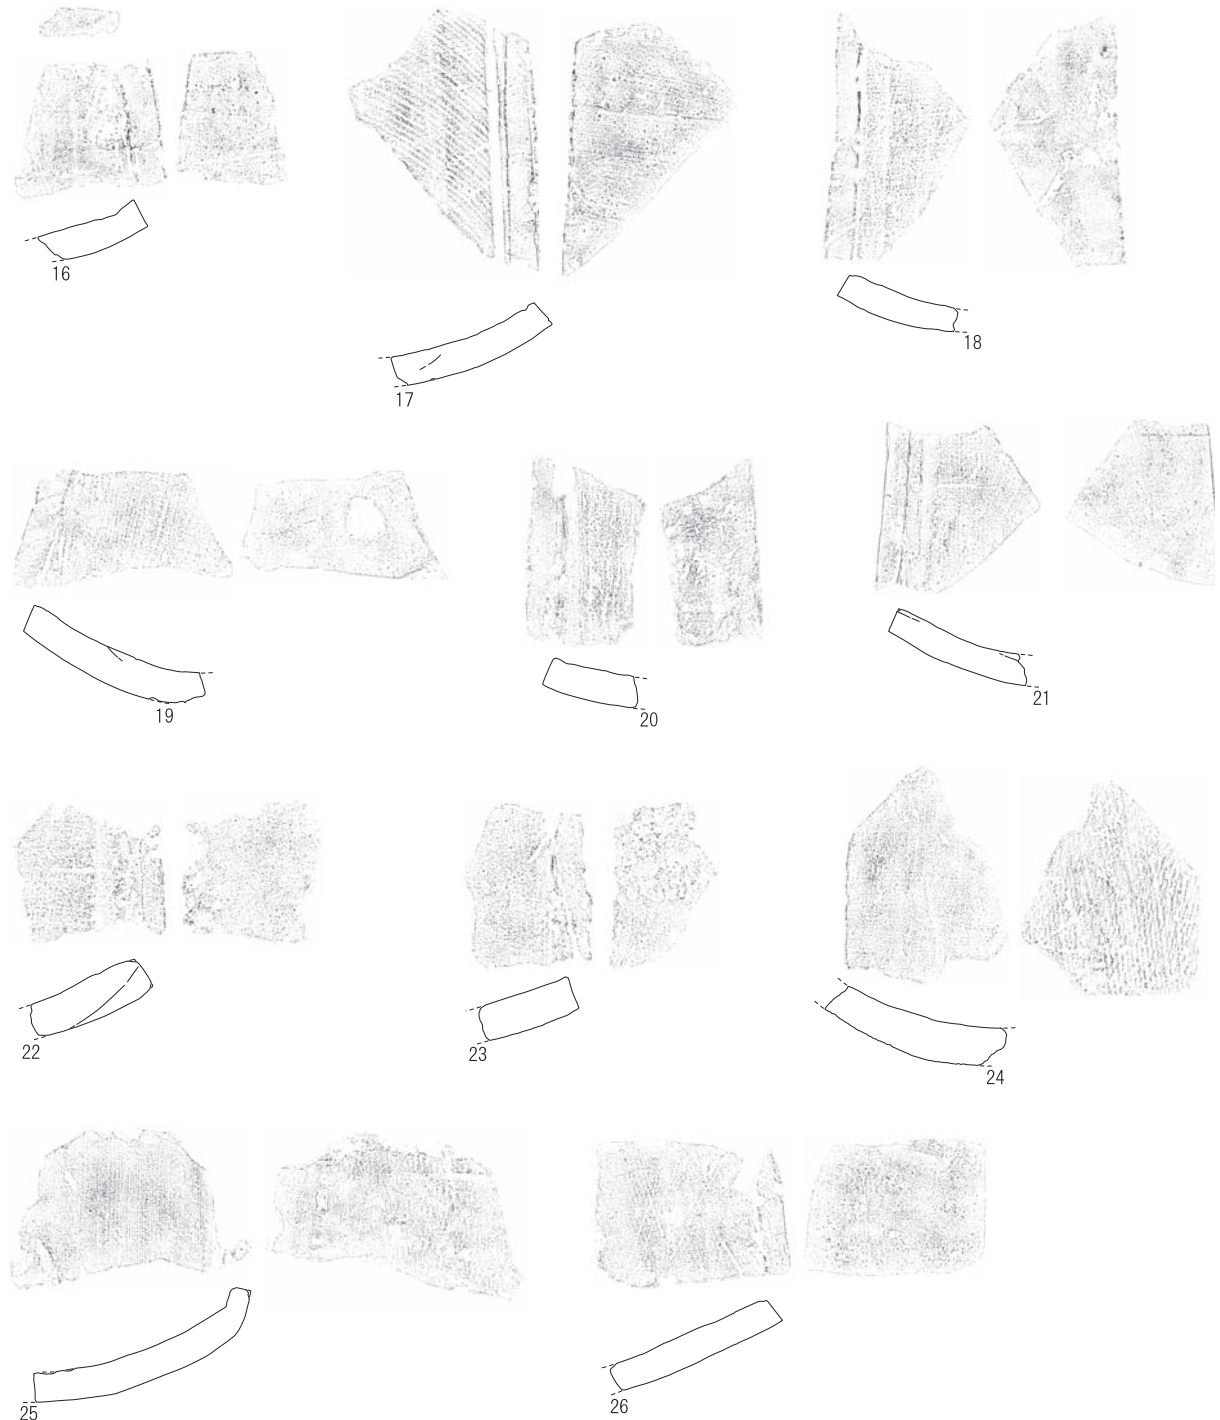
16～26 再建期金堂基壇(SB120601)北側堆積層

基壇および北面階段の周囲の黒褐色土からなる堆積層から須恵器杯蓋（杯H蓋）1点、杯（杯H）1点、杯（杯H）底部もしくは杯蓋（杯H蓋）天井部1点、杯（杯A）1点、杯蓋（杯B蓋）1点、壺1点、土師器皿7点、製塩土器1点、砥石1点、鉄釘1点、素弁十葉蓮華文軒平瓦1点、無段式丸瓦28点、有段式丸瓦41点、平瓦136点、瓦小片105点が破片で出土した（第36図1～第37図26）。

第36図1～第37図26は再建期金堂基壇北側の堆積層から出土した。

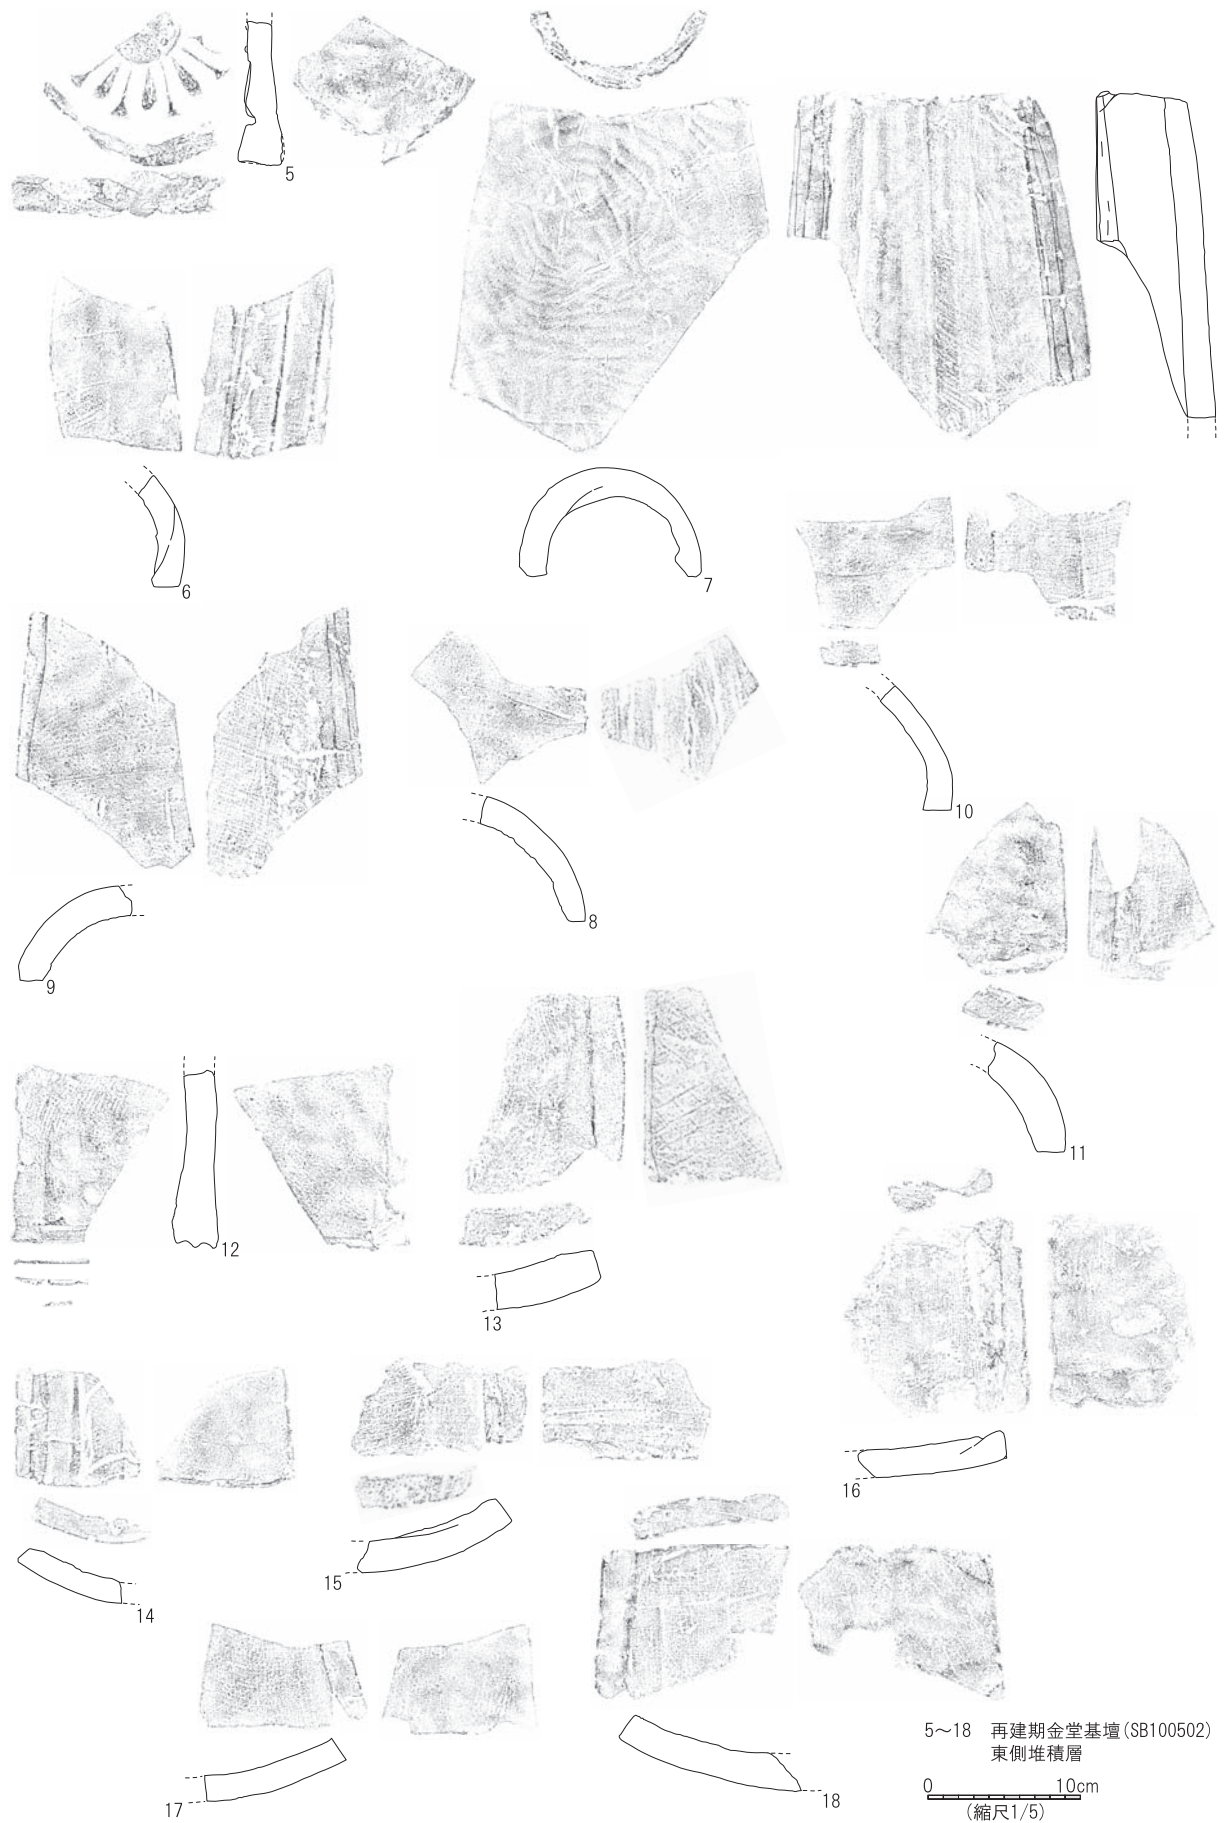
第39図 興道寺廃寺第10次調査5トレンチ出土遺物実測図2

5~18 再建期金堂基壇(SB100502)  
東側堆積層

SB100502東側の黒褐色土からなる堆積層から須恵器皿1点、土師器甕1点、皿5点、製塩土器3点、素弁十葉蓮華文軒丸瓦1点、無段式丸瓦42点、三重弧文軒平瓦2点、偏行唐草文軒平瓦1点、平瓦118点、瓦小片47点が破片で出土（第38図1～第39図18）。

第38図1～第39図18は再建期金堂基壇東側の堆積層から出土した。

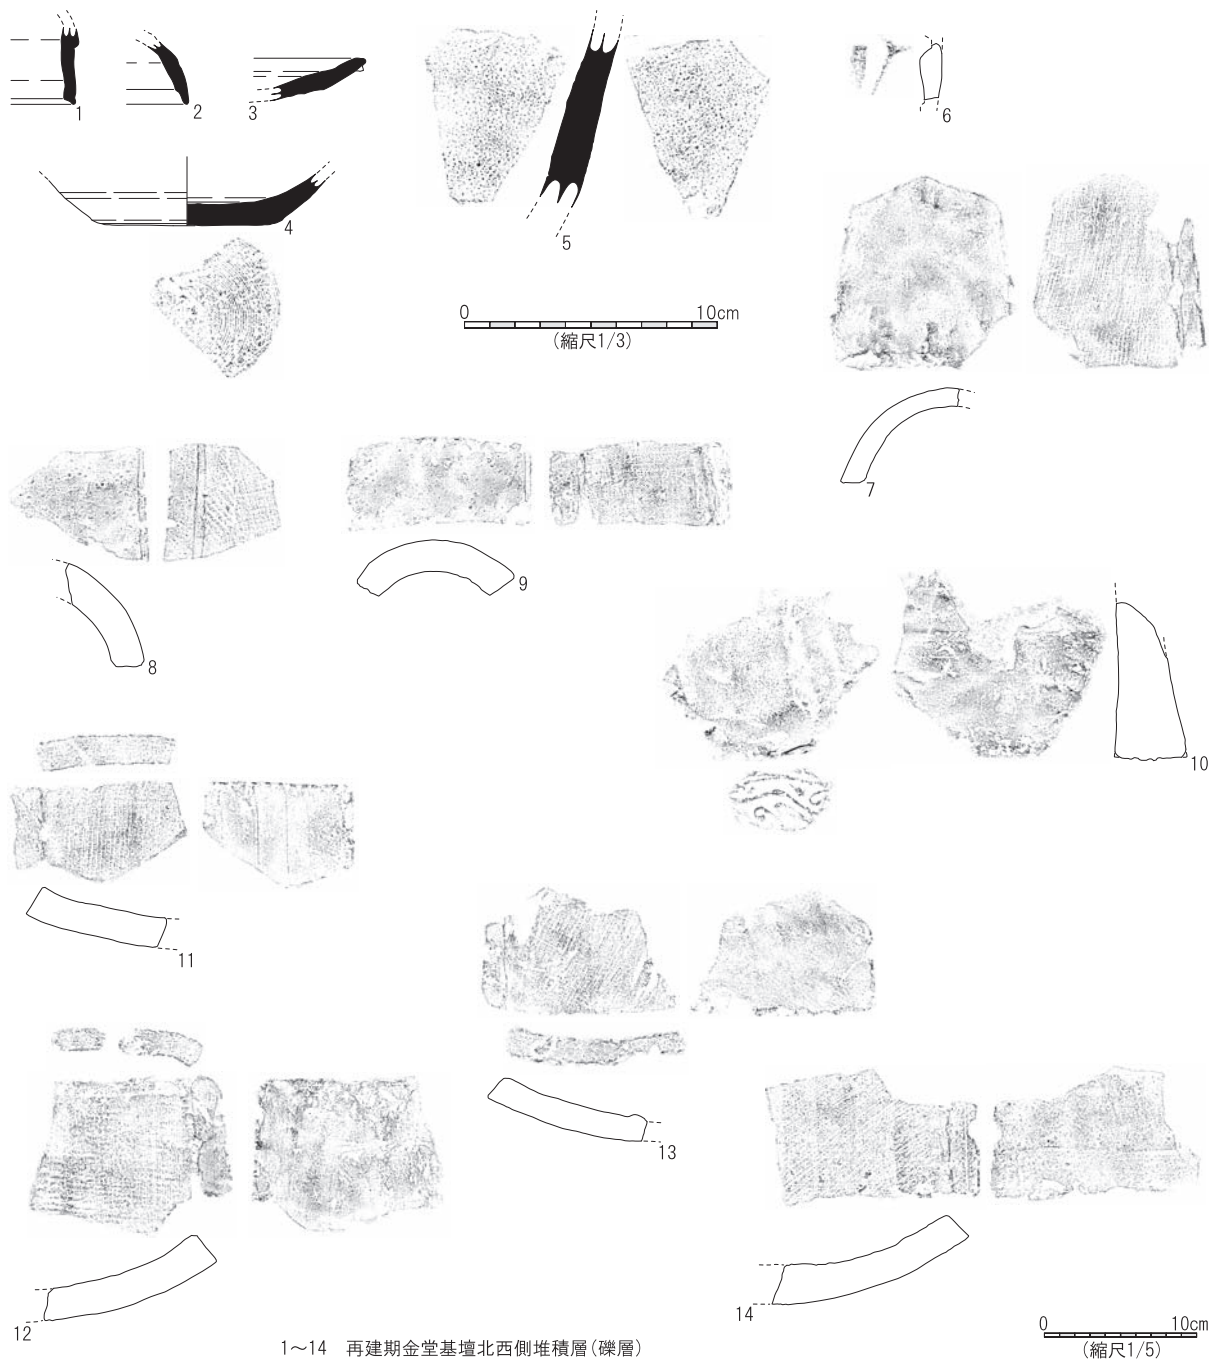
第42図 興道寺廃寺第10次調査6トレンチ出土遺物実測図1

1~14 再建期金堂基壇北西側堆積層(礫層)

表土から須恵器甕 1 点、無段式丸瓦 10 点、平瓦 41 点、瓦小片 8 点が破片で出土し、表土下の礫層から須恵器杯蓋 (杯H蓋) 4 点、杯蓋 (杯G蓋) 1 点、杯 (杯A) 2 点、杯 (杯B) 2 点、皿 2 点、甕 2 点、須恵器小片 3 点、土師器甕 1 点、製塩土器 8 点、中世陶器 1 点、素弁十葉蓮華文軒丸瓦 1 点、無段式丸瓦 87 点、平瓦 289 点、瓦小片 60 点が破片、細片で出土した (第 42 図 1~14)。

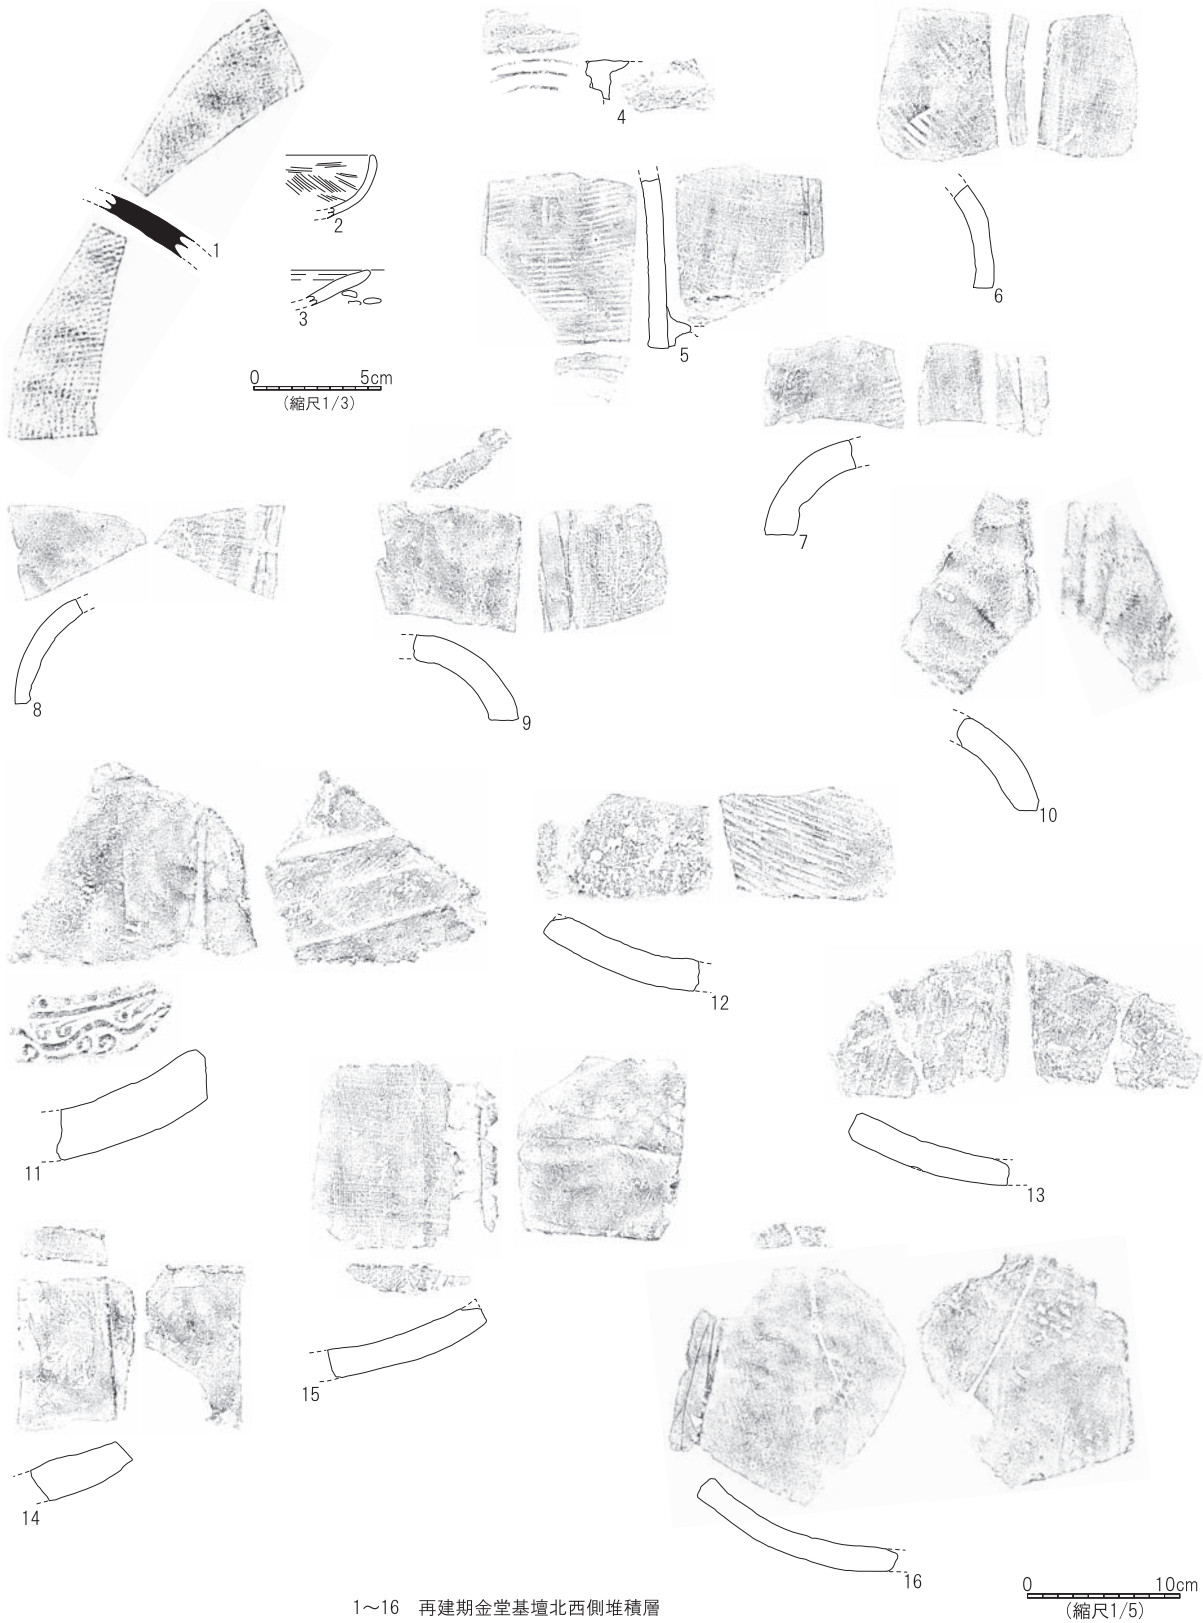
第43図 興道寺廃寺第10次調査6トレンチ出土遺物実測図2

1~16 再建期金堂基壇北西側堆積層

礫層下、堆積層からなる黒褐色土から須恵器杯蓋（杯H蓋）1点、杯（杯H）2点、杯（杯H）もしくは杯蓋（杯H蓋）2点、甕3点、壺2点、須恵器小片3点、土師器甕5点、皿4点、製塩土器3点、単弁八葉蓮華文軒丸瓦1点、素弁十葉蓮華文軒丸瓦1点、無段式丸瓦40点、三重弧文軒平瓦1点、偏行唐草文軒平瓦2点、平瓦266点、瓦小片41点が破片で出土（第43図1～第44図24）。

6は素弁十葉蓮華文軒丸瓦。瓦当の蓮弁の一部に範傷が残る。

7～9は無段式丸瓦。7の凸面は横ナデに加えて縦ナデを施す。8の凸面は横ナデを施し、凹面は糸切り痕を留める。9は丸瓦をさらに縦に半裁する。凸面に横ナデを施す。側面の片側には削りに加えて凹面、凸面の側縁に幅の狭い削りを加えるが、他方の側面は未調整である。

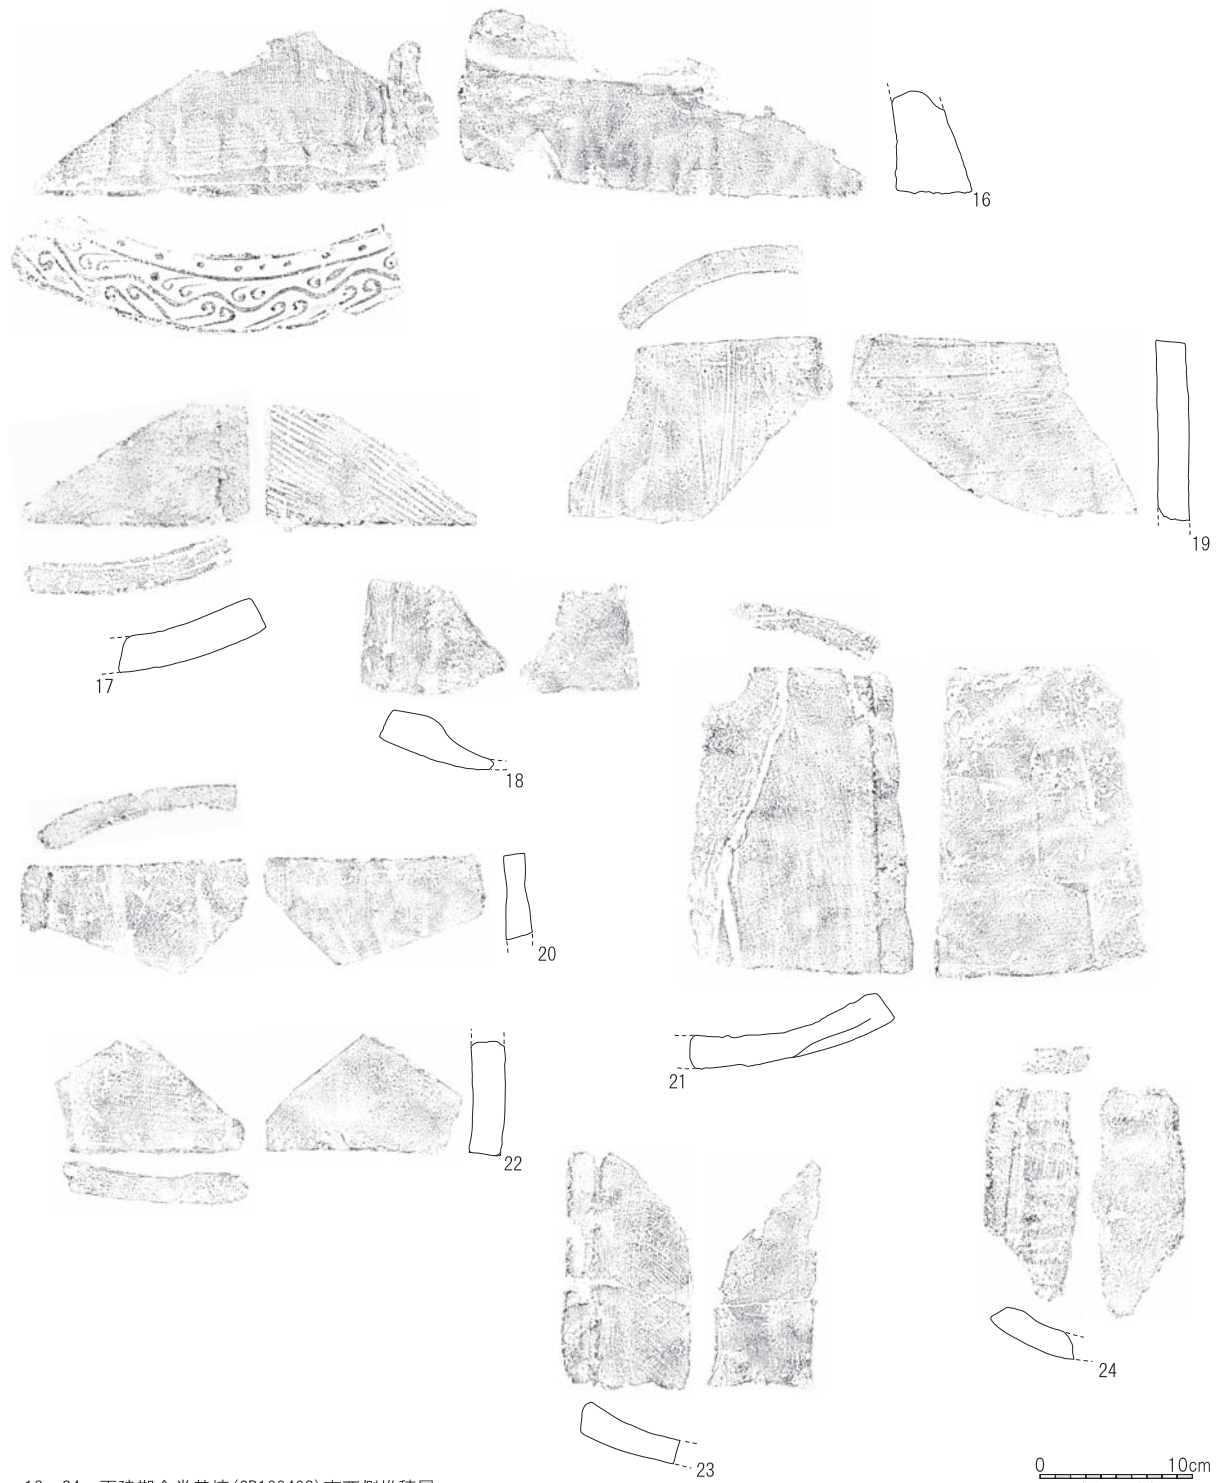
第46図 興道寺廃寺第10次調査4トレンチ出土遺物実測図2

16～24 再建期金堂基壇(SB100402)南西側堆積層

再建期の整地面の上に分布する黒色土からなる堆積層から須恵器杯蓋（杯H蓋）16点、杯蓋（杯G蓋）1点、杯（杯H）5点、杯（杯A）1点、高杯蓋1点、甕10点、壺7点、隼3点、須恵器小片3点、土師器甕20点、壺1点、製塩土器8点、素弁十葉蓮華文軒丸瓦2点、無段式丸瓦62点、三重弧文軒平瓦1点、偏行唐草文軒平瓦1点、平瓦179点、瓦小片64点が破片、細片で出土している（第45図1～第46図24）。

17～24は平瓦。17の凸面は側縁に斜交する平行叩きを施し、全体に叩き目が残る。凹面は縦ナデを施す。

18・19の凸面は強い横ナデを施し、凹面は縦ナデを施す。18の凹面は大きく削り取られ、側縁から2cmほどの箇所器厚が薄くなる。20・22・23・24の凸面は横ナデを施し、縦ナデを加える。20・22・23の凹面は模骨痕を留める。21の凸面は強い横ナデを施し、凹面は模骨痕、布綴じ合わせ痕を留める。
