岡山県埋蔵文化財発掘調査報告 246

百間川一の荒手及び背割堤 百間川二の荒手 2

旭川放水路改修工事に伴う発掘調査 20

岡山県教育委員会

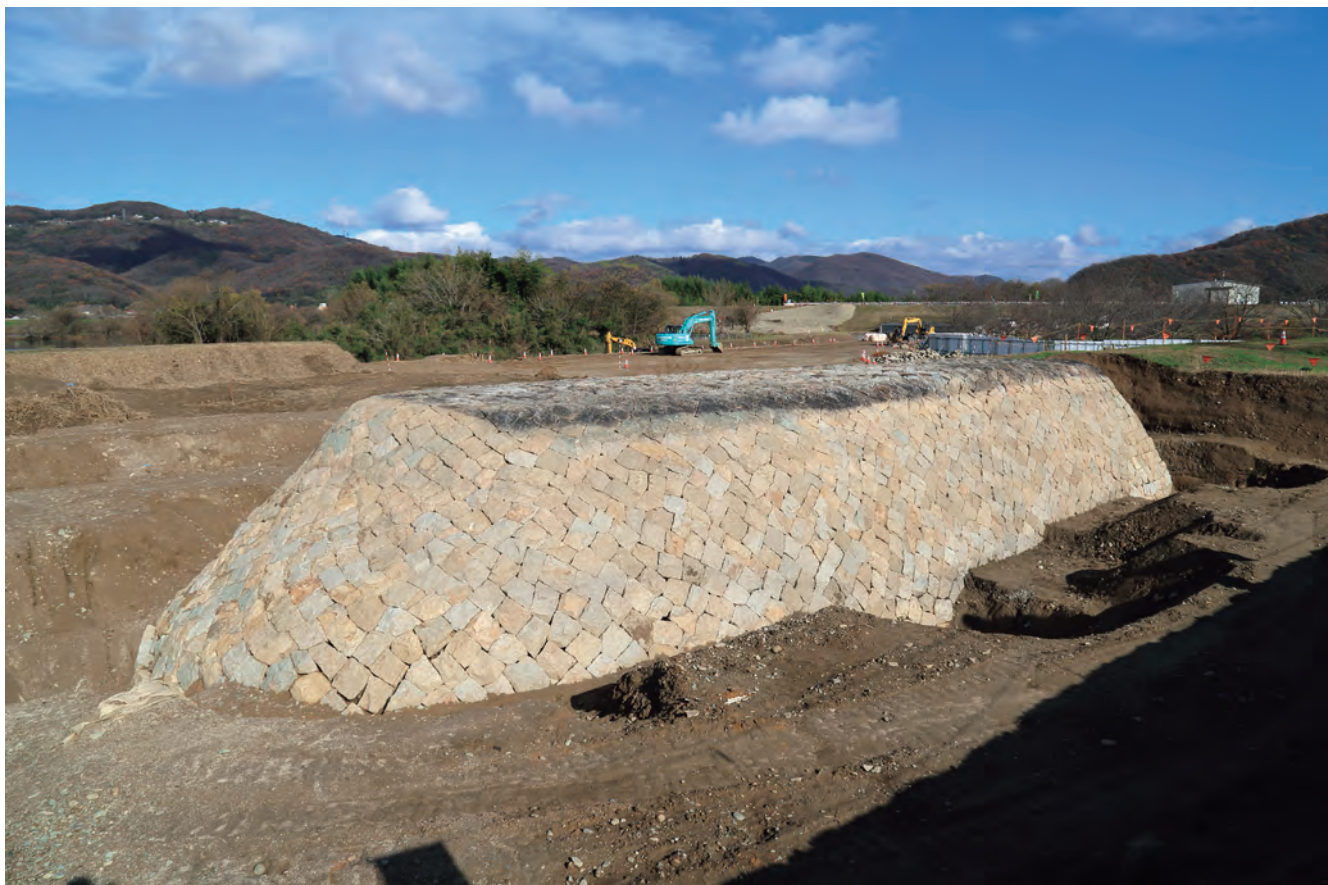
1 一の荒手上流側巻石（南から）

1 巻石（第7～14図、巻頭図版2、写真6～8、図版1～3）

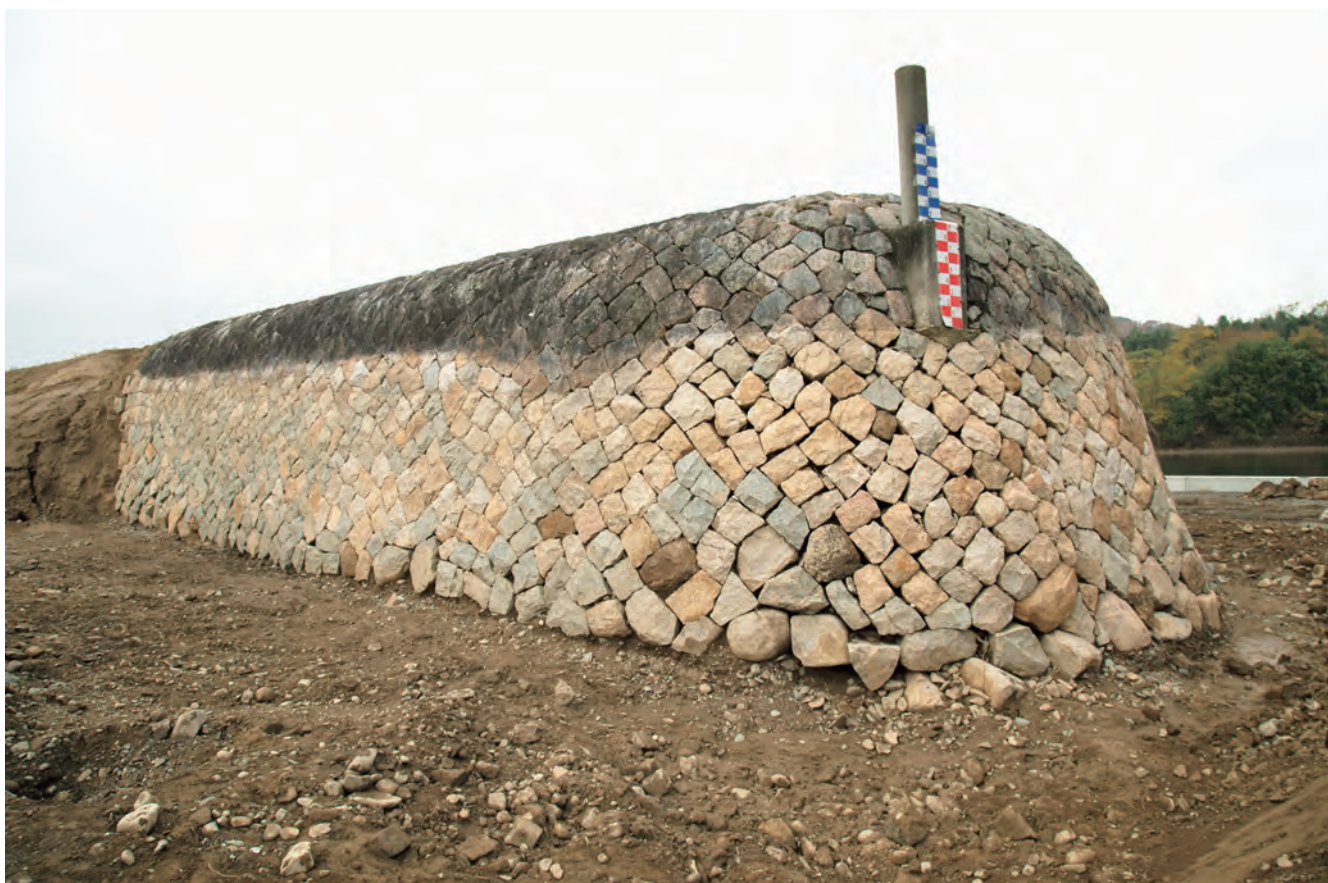
2 一の荒手下流側巻石（東から）

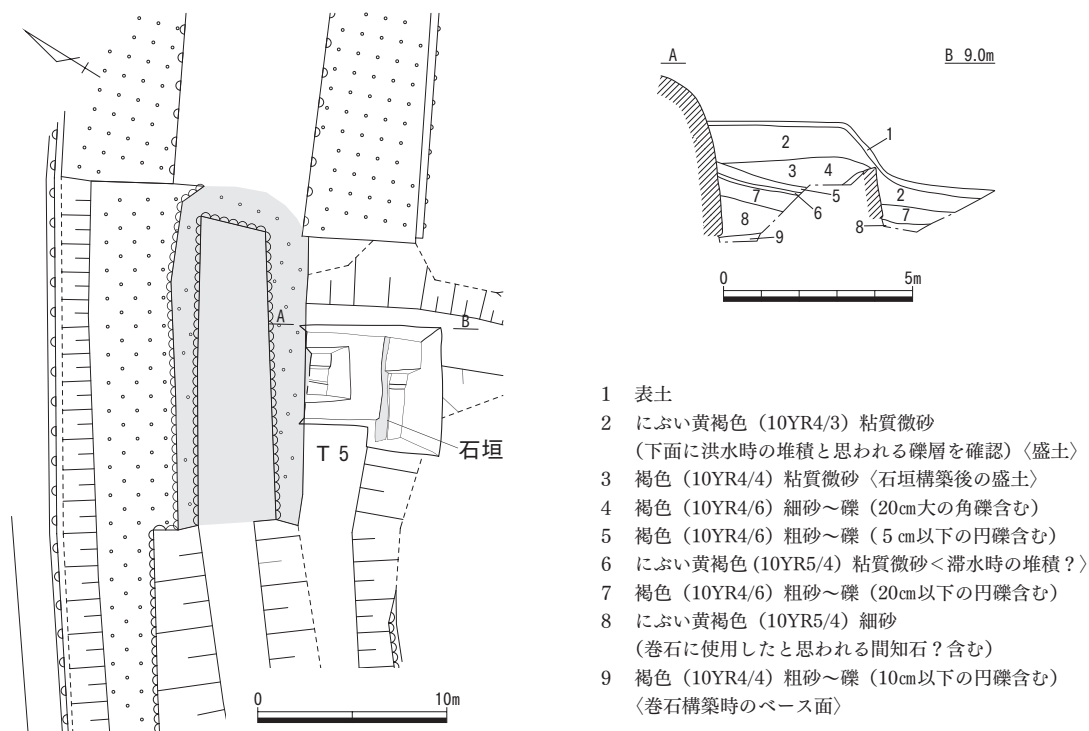
第6図 一の荒手下流側巻石トレンチ配置図 (1/400)・土層断面図 (1/200)

東側に位置するトレンチである。巻石から約4m南東側において、高さ約1.5mを測る5段積み石垣を検出した。これは巻石構築後に堆積した砂礫層（第6図第9層）の上に築かれ、巻石と同様に基礎構造は確認できない。また、巻石と比べて使用石材の成形加工が粗い。さらに、第7・8層中からは、間知石と考えられる石材が出土している。

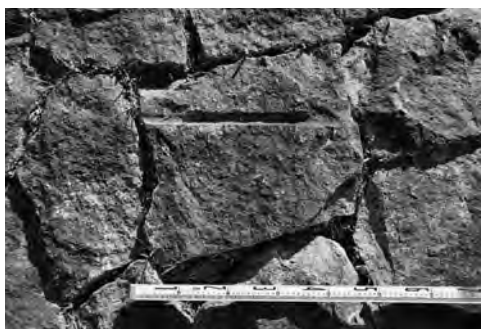
写真6 発破孔のある石材

巻石の石積みは、間知石を緊密に谷積みして築かれ、間詰め石はほとんど使用されていない。ただし背割堤へ取り付く部分では、端部を直線に納めるために布積みとなる。石材の奥行きは、確認できた箇所においては最大で約70cmであった。使用された石材はほとんどが花崗岩で、一部に花崗閃緑岩が混在する。石材には随所に小割りのための矢穴が残るほか、8か所で円筒状の発破孔（火薬を仕掛けるための穴）が確認された。これらの発破孔は、削岩機ないし煙硝ノミによる穿孔であるが、実際に使用された工具を確定するのは難しい。いずれにしても、採石に火薬が使用されるのは近代以降であり、現存巻石が近代の構築物であることは確実である。

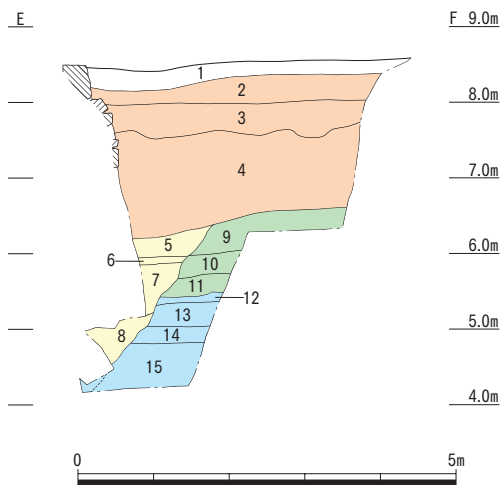
- 1 表土
- 2 におい黄橙色 (10YR6/4) 粘質微砂〈堤体盛土の一部か?〉

- 3 黄褐色 (2.5Y5/3) 細砂 (5 cm以下の円礫含む、しまり弱)〈堤体盛土の一部か?〉
- 4 におい黄褐色 (10YR5/3) 粘質微砂 (鉄分沈着、褐灰～灰黄褐色の微砂含む)〈堤体盛土の一部〉
- 5 におい黄褐色 (10YR4/3) 細砂～粗砂 (5 cm以下の円礫多く含む)
- 6 灰黄褐色 (10YR5/2) 粘質微砂
- 7 におい黄褐色 (10YR4/3) 細砂～粗砂 (5 cm以下の円礫多く含む)
- 8 におい黄褐色 (10YR5/3) 細砂 (5 cm以下の円礫多く含む)
- 9 におい黄褐色 (10YR5/4) 細砂～粗砂 (10cm以下の円礫多く含む)
- 10 におい黄褐色 (2.5Y5/3) 細砂と粗砂の互層 (粗砂には5 cm以下の円礫多く含む、しまり弱)
- 11 オリーブ褐色 (2.5Y4/3) 粗砂～礫
- 12 褐灰色 (10YR4/1) 粘質微砂 (還元状態のような色調、上部・下部に鉄分沈着)
- 13 褐色 (10YR4/4) 粘質微砂
- 14 褐色 (10YR4/4) 微砂 (13とは漸移的)
- 15 オリーブ褐色 (2.5Y4/3) 粗砂 (10cm以下の円礫多く含む、しまり弱)

卷石に接続する堤について土層断面の観察を行い、次のような変遷が明らかとなった。まず、旭川の河川堆積物の上に、黄褐色を基調とする微砂を用いた古い盛土（第10図第12～21層、第11図第9～11層）が幅約17mにわたって確認できる。この盛土は、江戸時代後期の遺物を若干含むことから、寛文や貞享の築堤ではなく、その後の改修に伴うものと考えられる。現存する卷石は、この盛土の上面から掘削された掘り方の内部に構築されている。掘り方の埋土（第11図第5～8層）は円礫を多く含

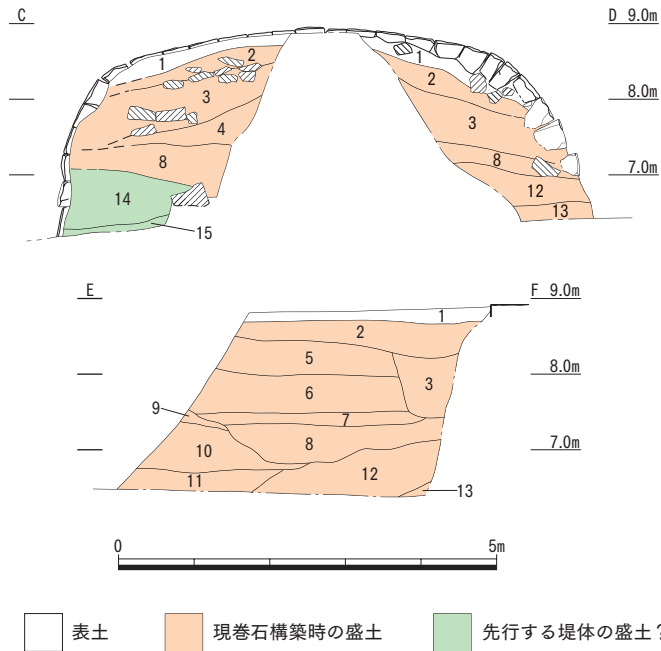
第14図 一の荒手下流側巻石土層断面図 (1/100)

- 1 表土
- 2 にぶい黄褐色 (10YR5/3) 粘性微砂 (しまりやや強)
- 3 灰黄褐色 (10YR4/2) 粘性微砂 (しまりやや強)
- 4 にぶい黄色 (2.5Y6/3) 細砂 (しまり弱)
- 5 黄褐色 (2.5Y5/3) 細砂 (しまり弱)
- 6 にぶい黄色 (2.5Y6/3) 細砂 (しまり弱)
- 7 にぶい黄色 (2.5Y6/3) 細砂 (5 cm以下の円礫含む、しまり弱)
- 8 黄褐色 (2.5Y5/4) 細砂 (10 cm以下の円礫含む、しまり弱)
- 9 にぶい黄褐色 (10YR5/4) 粘性微砂 (褐灰色粘性微砂ブロック含む、しまりやや強)
- 10 黄褐色 (2.5Y5/3) 細砂 (10 cm以下の円礫多く含む、しまり弱)
- 11 黄褐色 (2.5Y5/4) 細砂 (部分的に5 cm以下の円礫含む、しまり弱)
- 12 暗灰黄色 (2.2Y5/2) 細砂～粗砂 (暗灰黄色粘性微砂ブロック・10 cm以下の円礫多く含む、しまり弱)
- 13 にぶい黄褐色 (10YR5/3) 粘性微砂 (しまり強)
- 14 黄褐色 (2.5Y5/3) 粘性微砂 (しまりやや強、部分的に細砂含む)
- 15 灰黄色 (2.5Y6/2) 微砂 (しまり弱)

下流側巻石でも、背面側で背割堤との関係を観察した。築堤前の堆積状況や掘り方の有無については十分な情報が得られなかったが、背割堤盛土は黄褐色を基調とする細砂が中心で、盛土が巻石内部に続く点は上流側と同様であった。また、巻石の南西端に接する背割堤盛土内からは、百間川側に面をもつ石列が1段分検出された。石列は花崗岩の自然石と間知石を併用し、上端の標高は6.7～6.8mで、約3.6mにわたって直線的に並ぶ。石材の形状と配置から、現存巻石とは異なる布積みに近い積み方が想定される。ピンポールによる探査で下層にも石材の存在が判明しており、確証はないものの現在の堤よりも約5m旭川寄りの位置に、先行する堤(盛土は第14図の14・15層に相当)が存在していた可能性を示唆する。その場合、今回検出の石列は百間川側法面の一部に相当するであろう。

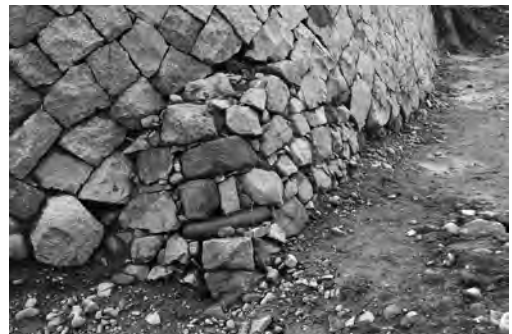
写真7 下流側巻石先端基底部の石積み (北から)

石材の大きさや加工方法には上流側との違いは観察できず、3か所で発破孔が確認されたことから、上流側巻石と同じく近代の構築と推測される。先端部の石材は、他の部位に比べてやや小振りで隙間が目立つという違いがあり、さらに旭川側基底部では、図示できていないが形状の不揃いな石材をまともって使用した箇所が観察され(写真7)、補修の痕跡とみられる。また、旭川側法面の下半部には花崗閃緑岩を使用しており、花崗岩主体の上半部との間にわずかな傾斜の食い違いがみられる(写

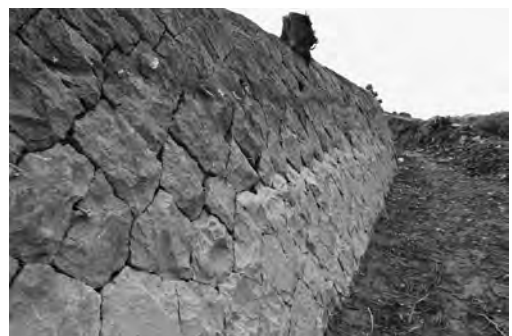
写真8 下流側巻石旭川側の石積み (北から)

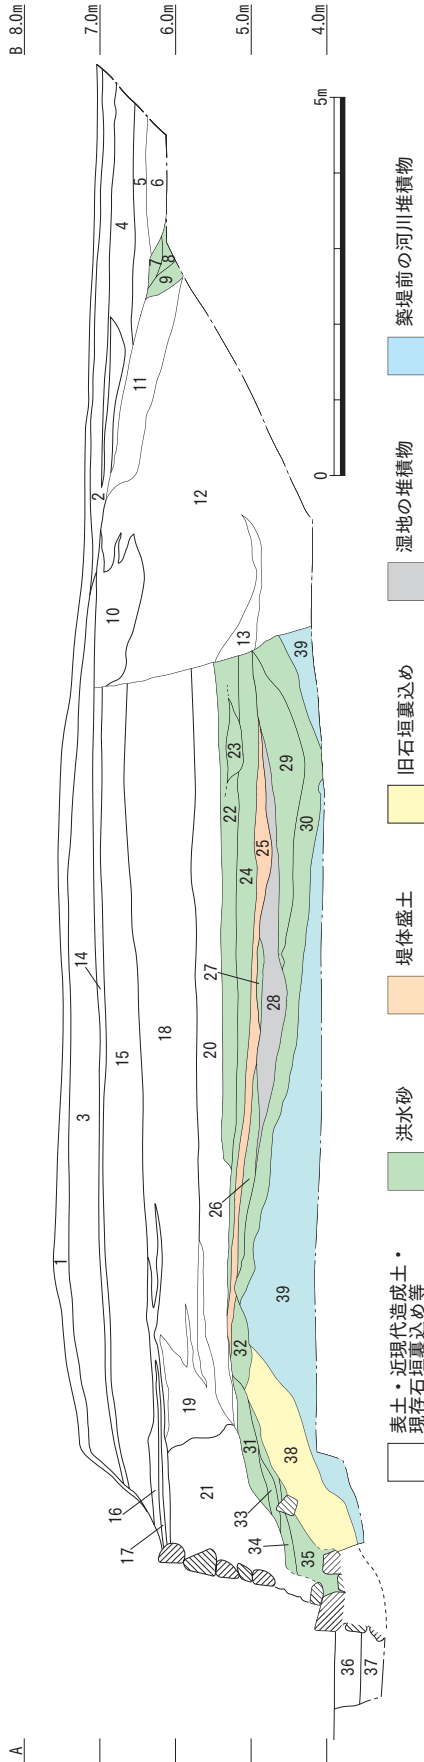
第17図 一の荒手越流堤トレンチ北東壁土層断面図 (1/100)

巻石に挟まれた越流堤は、背割堤を切り下げて設けた乗越堤で、全長は約134mを測り、下流側は調査前まではコンクリートで被覆されていた。調査は上流側の土堤部分を対象に、堤に直交する約23×12mのトレンチを設定し、標高3.3~4.0m付近まで掘削した。調査の結果、調査前に視認できた旭川側の堤前面を覆う石垣（以下、新石垣）の下層から、それ以前の古い石垣（以下、旧石垣）を検出したほか、4時期の洪水由来の堆積土、堤盛土の補修を確認した。以下、主に第17図を用いて下層の状況から説明する。

河床礫層は第39層に当たり、それを掘り込む形で旧石垣の裏込土である第38層と旧石垣を確認している。第16図に図示した旧石垣は、新石垣の前面より若干旭川側へ寄った状態で検出しており、下端の標高が約3.3m、3段の野面積みで約1mの高さで残存していた。最下段の石材は、幅0.5~1m、高さ0.2m程度の小振りな石で上端を標高約3.5mに揃えており、これを根石として石垣を構築している。旧石垣の石材は、百間川側に洪水由来の堆積土とともに崩落しており、第15図にその範囲を示した。これは第17図の第31~35層に

| <p>1 黒褐色 (10YR3/1) 粘性微砂 (表土)</p> <p>2 灰黄褐色 (10YR5/2) 粘性微砂 (礫少し含む)</p> <p>3 にぶい黄褐色 (10YR5/4) 粗砂 (褐灰色 (10YR4/1) 粘性微砂のブロック含む)</p> <p>4 にぶい黄褐色 (10YR7/2) 砂礫</p> <p>5 にぶい黄褐色 (10YR5/3) 細砂 (礫少し含む)</p> <p>6 褐灰色 (10YR5/1) 細砂 (礫少し含む)</p> <p>7 にぶい黄褐色 (10YR6/3) 粗砂～小礫</p> <p>8 にぶい黄褐色 (10YR5/3) 微砂～粘性微砂</p> <p>9 にぶい黄褐色 (10YR5/3) 粗砂【斜交葉理がみられる】</p> <p>10 黄褐色 (10YR5/6) 細砂 (礫含む)</p> <p>11 黄褐色 (10YR5/8) 細砂 (礫含む)</p> <p>12 にぶい黄褐色 (10YR7/2) 砂礫</p> <p>13 褐色 (10YR5/6) 細砂 (礫含む)</p> <p>14 にぶい黄褐色 (10YR6/4) 細砂 (褐灰色 (10YR6/1) 粘性微砂のブロック含む)</p> <p>15 にぶい黄褐色 (10YR5/3) 細砂 (褐灰色 (10YR6/1) 細砂と灰黄褐色 (10YR6/2) 細砂含む)</p> <p>16 浅黄色 (2.5Y7/3) 粘質土と灰黄色 (2.5Y7/2) 粘質土がそれぞれブロック状に混在</p> <p>17 褐灰色 (10YR4/1) 細砂</p> <p>18 褐灰色 (10YR4/1) 細砂と黒褐色 (10YR4/1) 細砂の互層</p> <p>19 浅黄色 (2.5Y7/3) 粘質土 (灰黄色 (2.5Y7/2) 粘質土をブロック状に含む)</p> <p>20 褐灰色 (10YR6/1) シルト (0.5 cm以下の礫とにぶい黄褐色 (10YR5/4) 粗砂を含む)</p> <p>21 褐灰色 (10YR5/1) 細砂 (10～20cmの礫多く含む)</p> <p>22 にぶい黄褐色 (10YR7/3) 粗砂 (灰黄色 (2.5Y6/2) シルト片多く含む)【粗粒な堆積物からなり、上流側に葉理が傾くことから、ごく強い流れで堆積したと推測される】</p> | <p>23 褐灰色 (10YR5/1) 細砂 (2 cm以下の礫多く含む、10cm大の礫を少し含む)</p> <p>24 にぶい黄褐色 (10YR6/4) 粗砂 (上層に褐灰色 (10YR6/1) シルト含む)</p> <p>25 灰黄褐色 (10YR4/2) 細砂 (褐灰色 (10YR6/1) 細砂含む)【泥の部分が黄褐色や砂を含む。水流による淘汰を受けていない。泥の中に異なる色調や粒度の泥が混在することから、自然の地層と区別できる】</p> <p>26 にぶい黄褐色 (10YR6/4) 粗砂 (灰黄色 (2.5Y6/2) シルト片含む)</p> <p>27 にぶい黄褐色 (10YR6/4) 粗砂</p> <p>28 褐灰色 (10YR6/1) シルト (一時短期低湿地)【塊状をなす部分が多いが一部に平行葉理をなす。池のような停滞した状態での堆積が推測される】</p> <p>29 にぶい黄褐色 (10YR5/4) 粗砂 (1～10cmの礫多く含む)</p> <p>30 にぶい黄褐色 (10YR6/4) 粗砂 (褐灰色 (10YR6/1) シルトが上・中・下層に1～5cmの厚さで堆積【塊状の部分と斜交葉理や平行葉理が認められる部分がある。泥岩の偽礫を含む層もある。盛土由来と推測される灰色の偽礫も伴う。偽礫の間を埋める砂の淘汰はよく、流されてきたものとわかる】</p> <p>31 にぶい黄褐色 (10YR6/4) 細砂 (褐灰色 (10YR6/1) シルト小片と灰黄褐色 (10YR5/2) 細砂ブロック含む)</p> <p>32 にぶい黄褐色 (10YR6/4) 細砂 (黄褐色 (10YR6/4) 細砂小片含む)</p> <p>33 灰黄褐色 (10YR6/2) 細砂 (褐灰色 (10YR6/1) シルト小片含む)</p> <p>34 にぶい黄褐色 (10YR4/3) 細砂 (褐灰色 (10YR6/1) シルト小片、礫含む)</p> <p>35 にぶい黄褐色 (10YR4/3) 細砂 (褐灰色 (10YR6/1) シルト小片含む、礫多く含む)</p> <p>36 褐灰色 (10YR6/1) シルトと灰白色 (10YR8/1) 粗砂・小礫の互層</p> <p>37 浅黄褐色 (10YR8/3) 粗砂 (上面にマンガン沈着)</p> <p>38 にぶい黄褐色 (10YR4/3) 細砂 (2～5cmの礫含む) (旧石垣基込め)</p> <p>39 にぶい黄褐色 (10YR7/2) 粗砂 (2～10cmの礫多く含む) (河床礫層)【礫層は中礫サイズの円礫～亜円礫からなり、隙間は砂と泥の基質が埋める。淘汰度は普通。扁平な礫が同一方向に傾く傾向があり、河川の流れによるインプリケーション構造と考えられる】</p> |

相当するものである。この層は、第18図に示した南西断面の観察から、河床礫層直上にあたる洪水由来の堆積土（第17図第29・30層、第18図第10・11層）が旧石垣の裏込土（第17図第38層、第18図第12層）より上層となることと、盛土由来と考えられる灰色の偽礫を伴うことから、旧石垣を破壊した洪水に由来する堆積土であると判断した。また、この層が凹んで河床礫層を抉っている状況は、水の流れが北東から南西方向であったことと、決壊地点が上流であったことを示している。洪水の影響が河床礫層に及ぶため、築造当初の堤は残存していないものと考えられる。この旧石垣の構築及び洪水の時期については、出土遺物がないため不明である。また、第28層が池ないし湿地のような堆積状況を示していることから、堤の補修がなされないまま、一定期間放置されていたと推測される。

2度目の洪水由来の堆積土（第17図第26・27層）は薄いものの、ここにも堤の盛土由来と考えられる偽礫が混じる。この上層の第25層（第18図第8層も同様）は、色調や粒度の異なる土が混在する状態などから人為的なものであり、補修された堤の盛土であると考えられるが、厚さは5～15cmと、残存状況はよくない。この盛土は、3度目の洪水由来の堆積土（第17図第22～24層）によって覆われているため、洪水によって大きく削平を受けたと考えられる。この洪水由来の堆積土には、堤の盛土由来と考えられる比較的大きな偽礫が多く含まれることから、やはり堤が大きく破壊されていることが理解される。3度目の洪水の後、約1.6mの盛土（第17図第14～21層）とともに堤前面に新石垣が構築され、堤は標高7.1mまでかさ上げがなされる。この新石垣は、平成28年の調査成果から近代以降の構築であることが判明している。この近代以降の堤の盛土の南側では、河床礫層まで及ぶ掘削が行われ、その後、砂と砂礫で再び盛土がなされる（第17図第10～13層）。さらに、この堤を乗り越えて堆積した4度目の洪水由来の堆積土（第17図第7～9層）の上層には、標高7.6mまでかさ上げがなされている。これら洪水の時期については、遺物の出土がないために不明瞭な点が多いが、近代以前の旧石垣については、第50・51図の文化11年（1814）の絵図に描かれたものの可能性も考えられる。

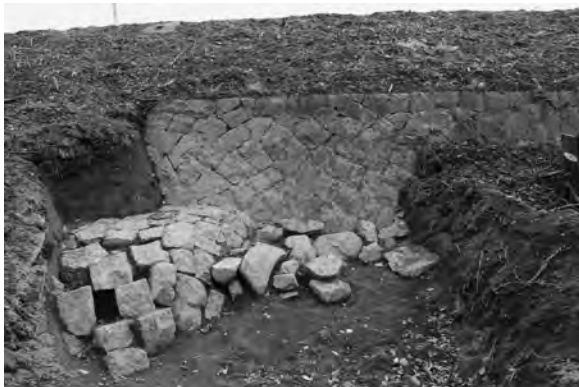
写真9 背割堤旭川側護岸（c地点：北西から） 写真10 背割堤旭川側水制か（d地点：北西から）

旭川側の法面には、水制から約290m下流にかけて、石垣（第19図a、以下図番号を省略）とその前面に巻石状石組み（b）を確認した。同石組みの終点（c、写真9）はT2の下流約30mである。石垣はさらに約90m下流に延び、T2とT3の中間付近で途切れている（e）。旭川側の護岸石垣は、T2付近の一部に乱積みや布積みが見られるものの、大半は間知石の谷積みで築かれている。巻石状石組みについても間知石を用いている。なお、T2の下流約100mで確認した石積み（d、写真10）は水制の一部と考えられる。

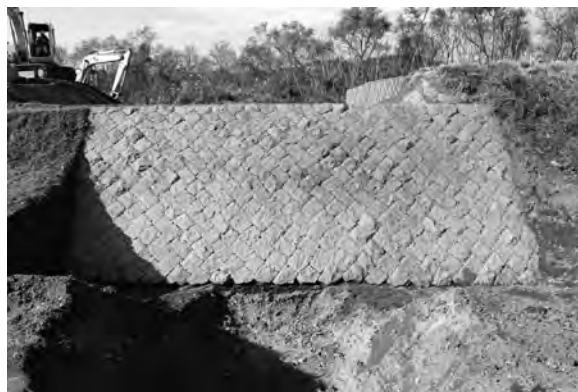
写真12 背割堤 T 4 百間川側石垣（東から）

T 4 は、T 3 から約175m南南西、暗渠から約70m北北東の位置に設けたトレンチである。本地点では、堤の百間川側に間知石を谷積みにした近・現代の石垣が築かれていることを確認した（写真12）。この石垣は、上端の標高が約7.5m、基底部標高が約4.7mで、堤の法面に約45°の角度で張り付いている。石垣は整った平面をなし、上端と下端はともに直線的である。石垣までを含めた堤の規模は、上端幅約2.5m、基底部幅約15.6mである。高さは、石垣基底石から約3.6m、旭川側小段から約2.0mを測る。第14～16層は、石垣構築時及びその直後に盛られた土で、円礫を非常に多く含んでいる。堤は、小段から約2.0mの高さまで砂と円礫を交互に盛って築いている。円礫を含まず、粘土塊がところどころに認められる小段盛土の第40層には、西端部に洗掘の痕跡が認められる。その補修には、何らかの廃土と思われる、粘土と砂が混じり合った非常に汚れた土（第11層）を使用している。百間川側石垣の裏込め土（第16層）からは、カラー印刷された近・現代の紙片が出土しているが、書かれた内容等は読み取れず、時期の特定はできなかった。（小嶋）

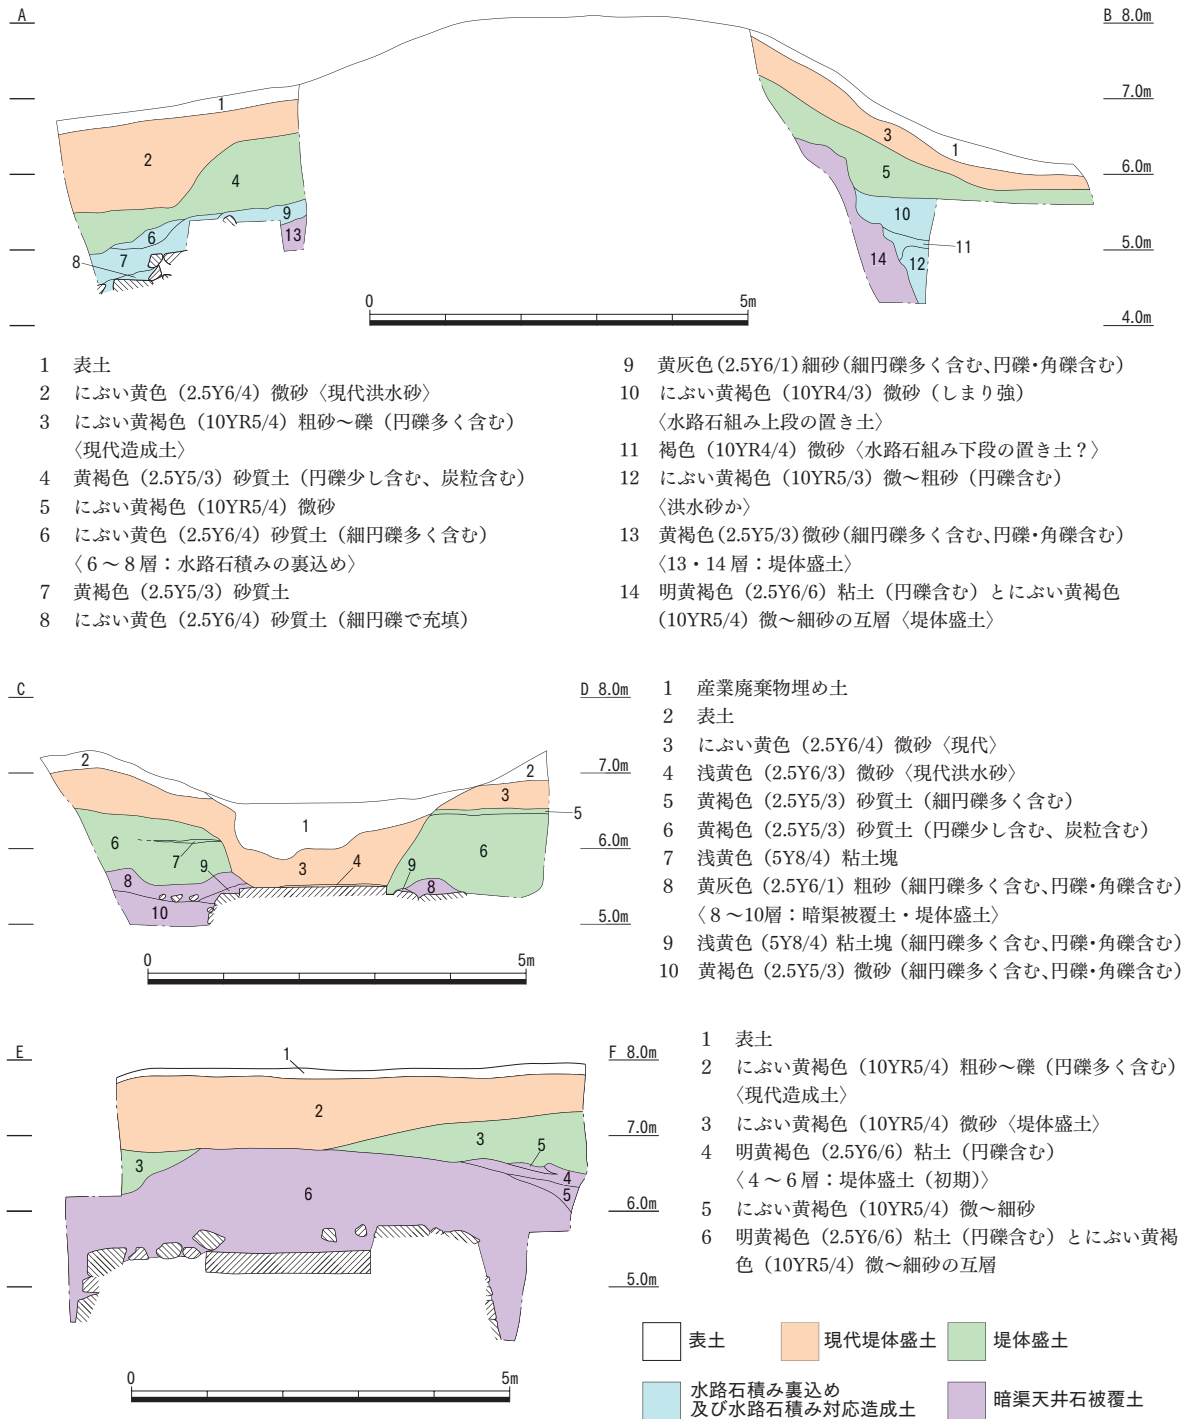
第31図 背割堤暗渠土層断面図 (1/100)

土層断面では、堤に直交するA-B断面において、現代の堤盛土下に新旧2時期の盛土を確認した。このうち、粘土を主体とする第14層は、旭川側で暗渠天井石を被覆し、百間川側で開口部外側石積みの北側へ続いている。このことから、暗渠と旧堤体が一体として構築されたことが分かる。同様の関係性は、C-D断面の第8～10層や、E-F断面の第4～6層においても確認できる。一方で、堤体に暗渠を構築する際の掘り方は確認できない。また、A-B断面の第11層の上面の高さは、標高5m前後であり、これは百間川側水路石積み下半部の上面の高さに等しい。このことから第11・12層は、下半部の石積み構築時の裏込め土に対応するものと考えられる。第12層からは17世紀後半代の備前焼播鉢片1が出土している。さらに第10層上面の高さは、石積み上半部の上面の高さに近く、石積みの裏込め土やそれに対応する百間川内農地の造成等に伴い、石積みの積み足しが行われたと考えられる。肥前産の磁器片2は、樋門付近の流土中から出土した。

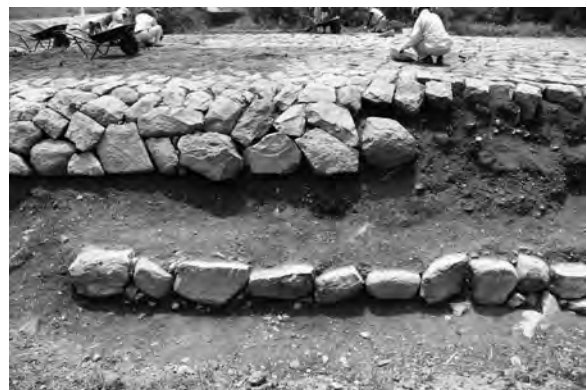
写真14 越流堤北東隅付近の巻石状石組みと石垣基底部(北西から)

一方、現在の堤の北東隅付近では、上面石積みの端部が部分的に巻石状を呈する部分が認められた(写真14)。この巻石状の石組みは、岡山河川事務所所蔵の平成3年頃の写真でも確認することができた。隣接する上面の石積みが近代以降の間知石谷積みで築かれていることから、この巻石状石組みも近代の部分的な補修に伴うものであろう。

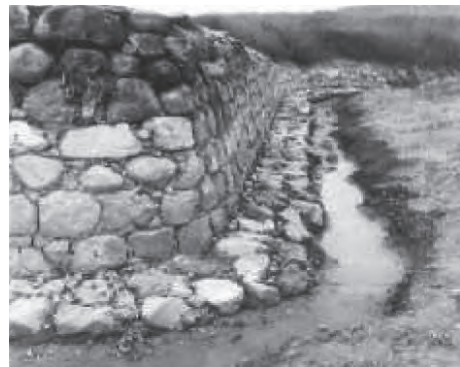
写真15 平成5年頃の左岸導流堤（南東から）
(国土交通省岡山河川事務所提供)

左岸導流堤は、平成10年の台風10号によって北端部の石積みが崩壊し、その後修復されたため形状が変化している。第41・42図に示す通り、被災前は導流堤の上流側がL字状に折れ、左岸側本堤に接続していた。当時の全長は約37m、中ほどでの幅は約6mで、先端に向けて徐々に細くなる。断面形は丸みを帯びた台形で、いわゆる巻石の形状である。側面の大部分と上面の先端付近は自然石の石積みで被覆され、側面は布積み、上面は乱積みであった。導流堤の先端から本堤側にかけての基底部には捨石が巡っていた。石積みの施工時期は不明だが、越流堤のうち自然石を用いた部分と近いと考えられ、「窪み穴」も若干確認できた。今回の調査時における上面の標高は、北端部が最も高く約8.1m、南端部が約6.6mである。先端部の基底部標高は、平成5年頃の写真(写真15)から推測すると3.8m前後であり、越流堤の下流側基底部(約3.2m)よりも60cmほど高い。

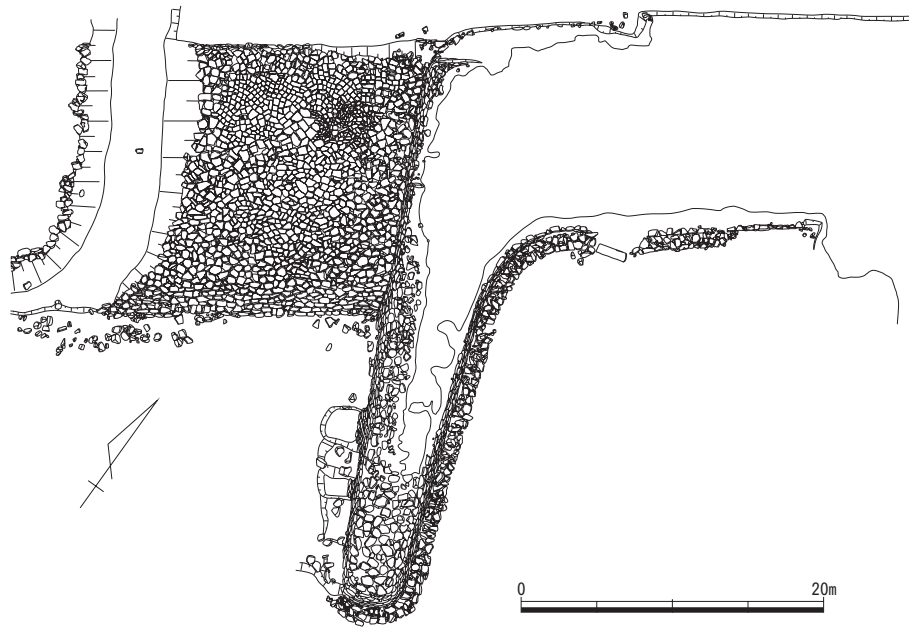
第42図 二の荒手左岸導流堤〈平成5年時点〉(1/500)

越流堤両端の下流側には、越流した水の円滑な流下を促し、河岸の浸食を防止する目的で導流堤が築かれていた。うち右岸側導流堤は、平成7年の発掘調査後に撤去され、左岸側のみが現存する。今回の調査では左岸導流堤の現状記録を行ったが、基底部までは及んでおらず、正確な規模や形状は把握できていない。そのため、参考資料として平成5年頃の状況を記録した写真と平面図を掲載した(写真15・第42図)。第42図によれば、両導流堤の先端はわずかに流路の内側に向いており、越流した水を川岸から遠ざけるという役割が想定される。

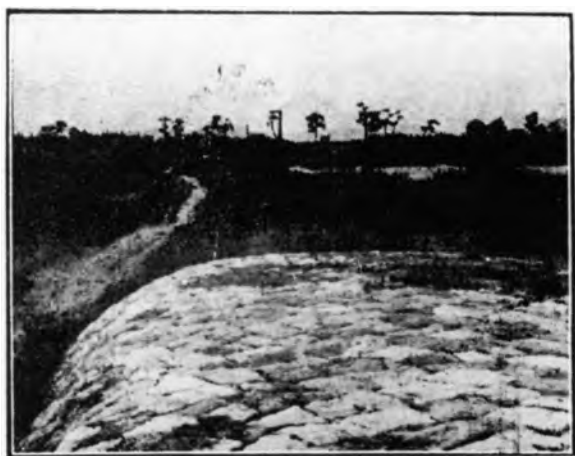
写真18 大正期の上流側巻石(文2より)

古写真としては、大正11年(1922)の『上道郡誌』^(文2)と昭和11年(1936)の『明治以前日本土木史』^(文5)に、それぞれ上流側・下流側巻石の写真が掲載されている。これらの写真によれば、巻石はいずれも間知石の谷積みで築かれていることから(写真18・19)、大正から昭和初期の段階には、現存巻石そのものか、少なくとも現在とほとんど同じ形状の巻石が存在していたことがわかる。

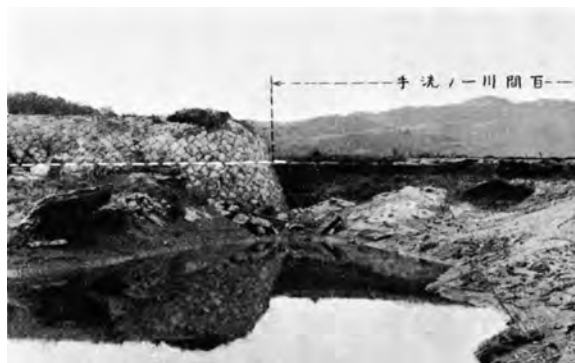
写真19 室戸台風で被災した一の荒手と
下流側巻石(文5より)

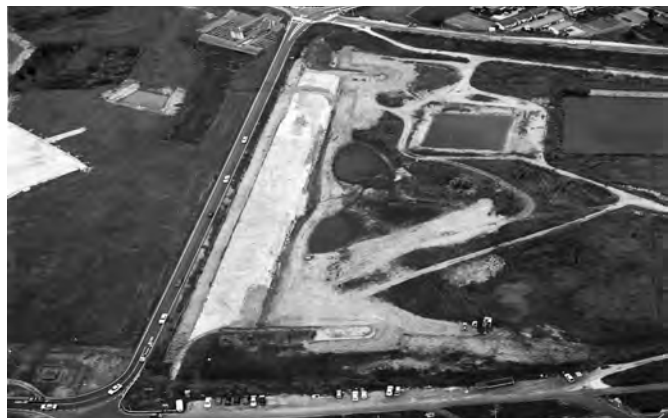
写真20 中島竹田橋竣工前の二の荒手（南西から）
（国土交通省岡山河川事務所提供）

- (5) 註2にて述べた通り、本図は一部に左横書きが確認でき、近代の模写と考えられる。
- (6) 米軍が昭和20年（1945）5月13日に撮影した航空写真では、右岸導流堤の石積み越流堤右岸部の補修箇所と同じ白色に写っており、ほぼ同時期の施工を示唆している。
- (7) 平成7年の中島竹田橋の竣工までは、二ノ荒手の上流側に標高約6.6mの道路が平行して通っていたが（写真20・第55図）、この位置には「旭川東部絵図」において既に道が描かれている。近世段階における路面の標高がはっきりしないため、この道路が洪水の減勢にどの程度寄与したかは不明である。

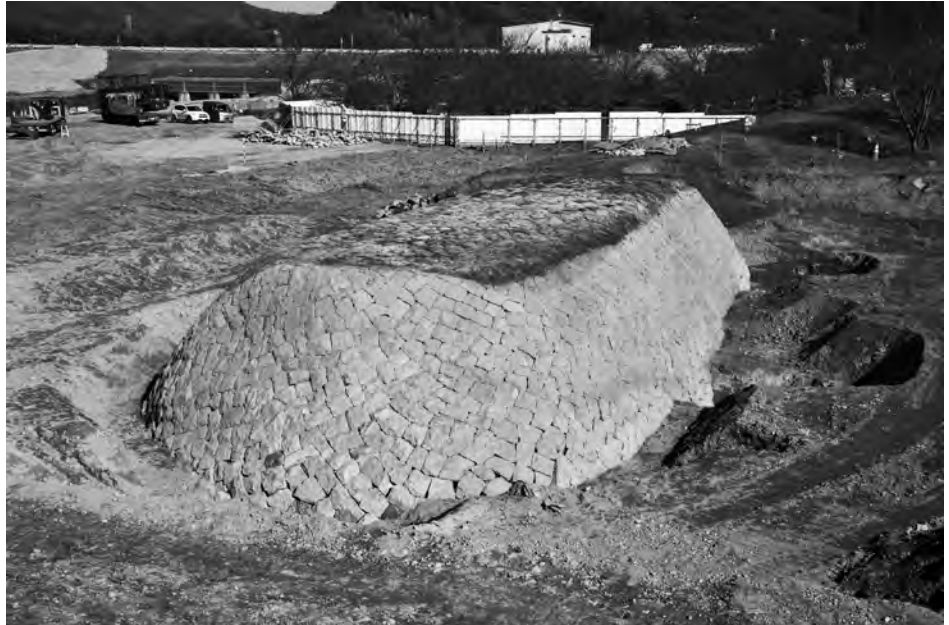
2 上流側巻石
東端部の石積み
(南から)

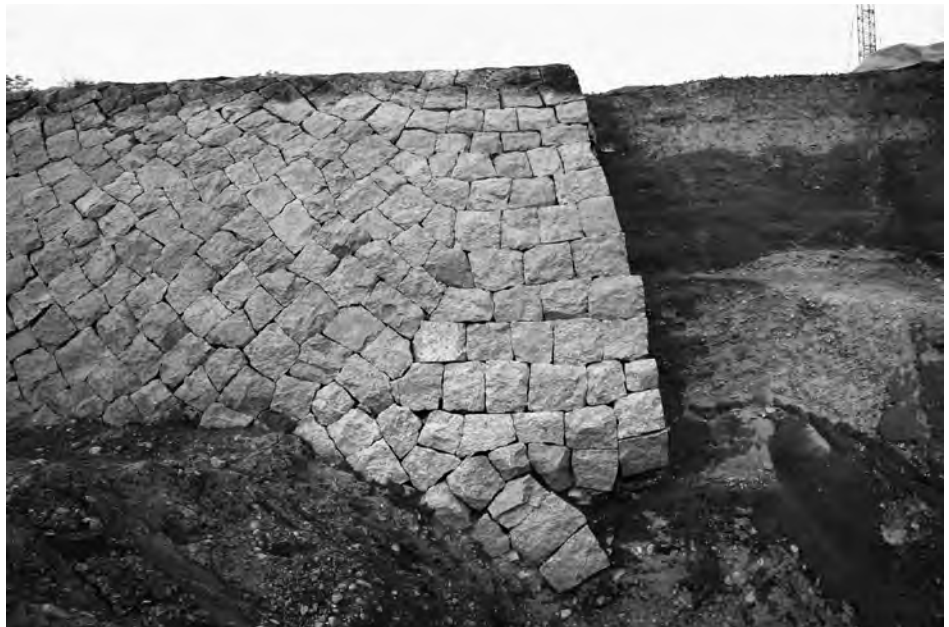
3 上流側巻石断面
(北東から)

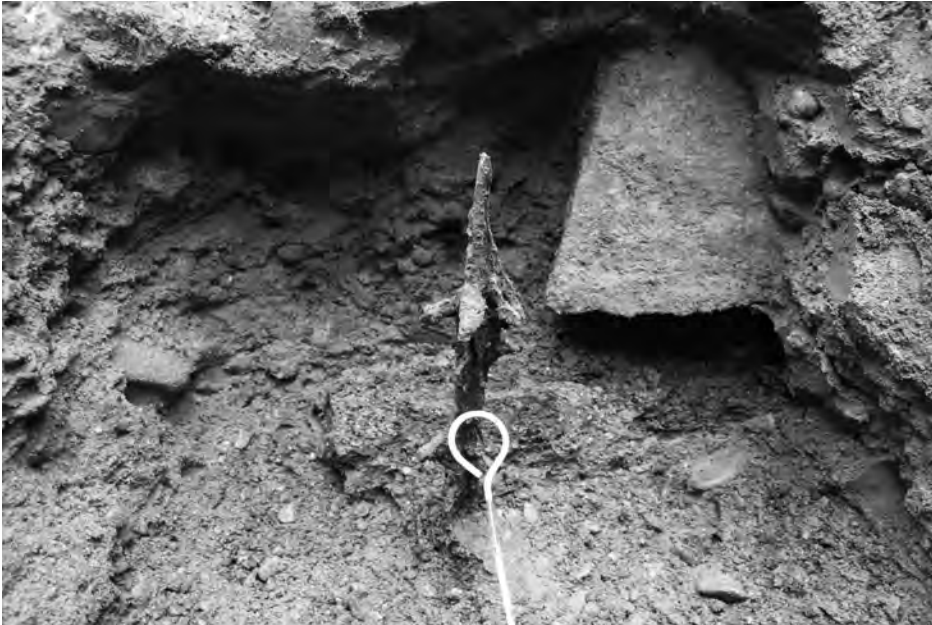
1 上流側巻石
胴木・杭（南から）

試料は、上流側巻石のT2から出土した胴木(試料番号1)と杭(試料番号2)の2点である。樹種同定は2点、年代測定は胴木の1点について実施する。胴木は端の一部分で、長さ4cm、幅1cmの破片であり、木取りなどは不明である。観察した範囲では樹皮は認められない。樹種同定用の切片を採取した残りを年代測定試料とした。杭は、調査中に折れた部分で、残存長35cm、残存径2.5cmを測り、分枝している。

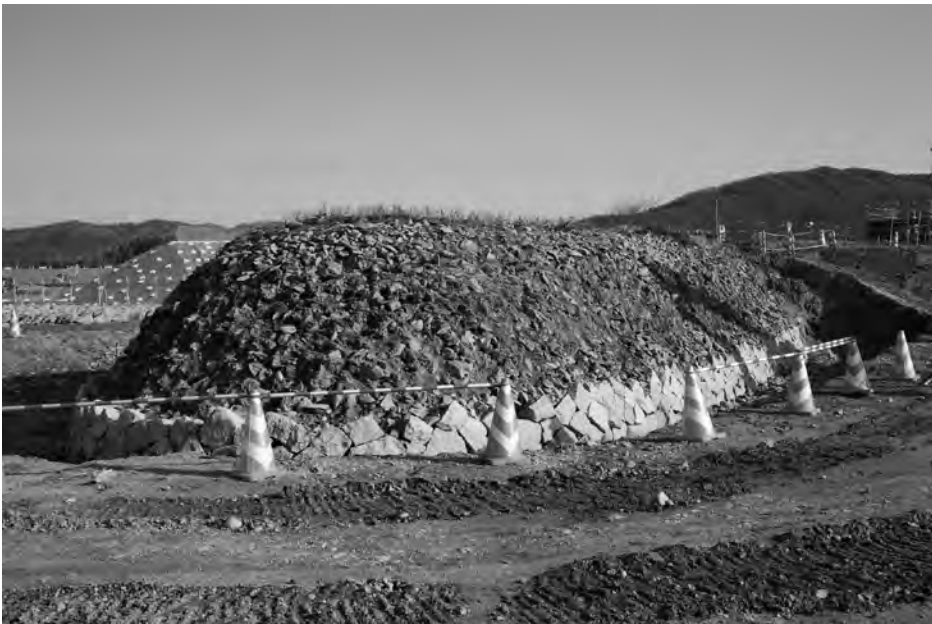
2 上流側巻石内部
（南から）

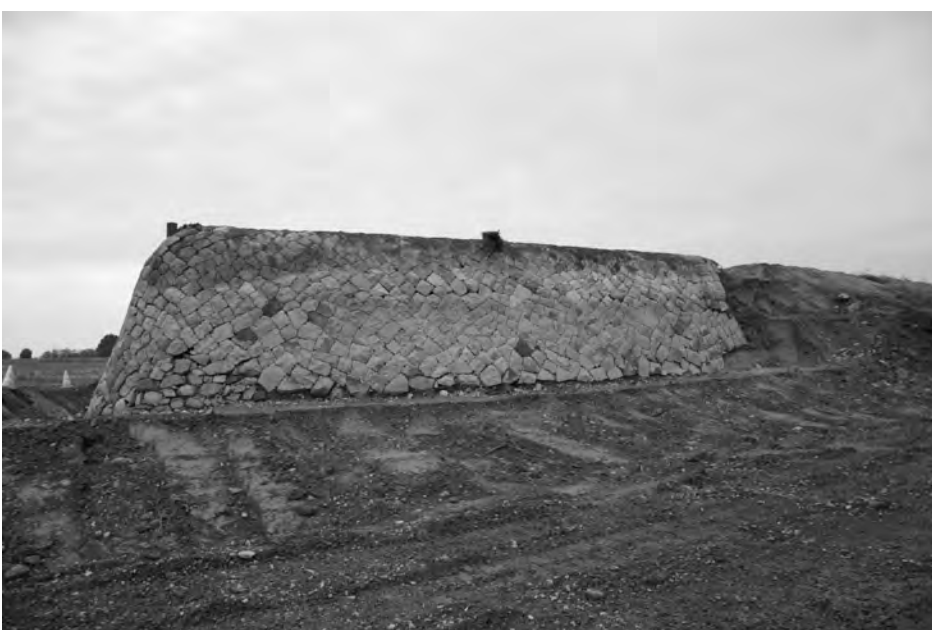
3 下流側巻石
旭川側法面（北西から）

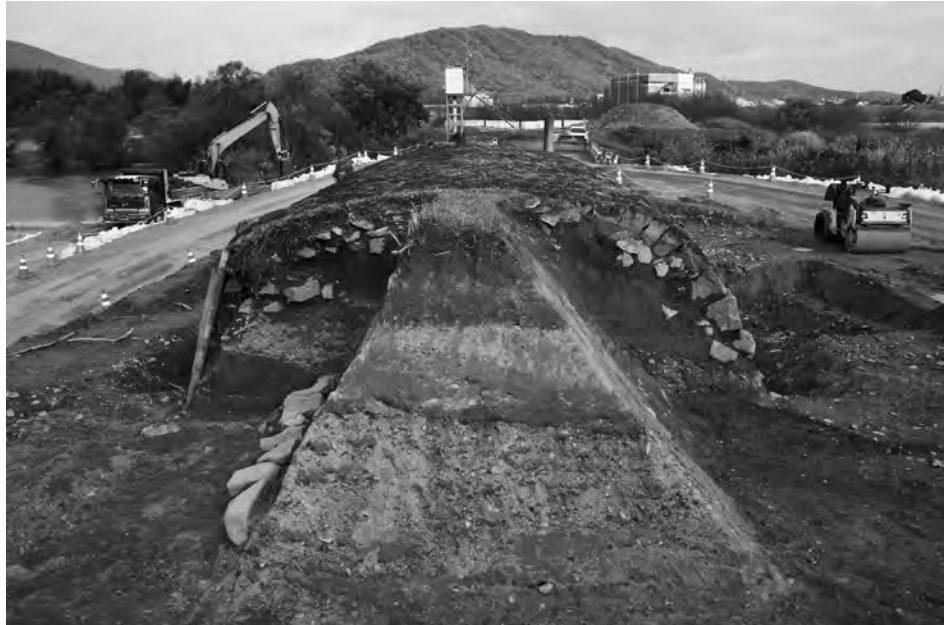
2 下流側巻石内石列
(西から)

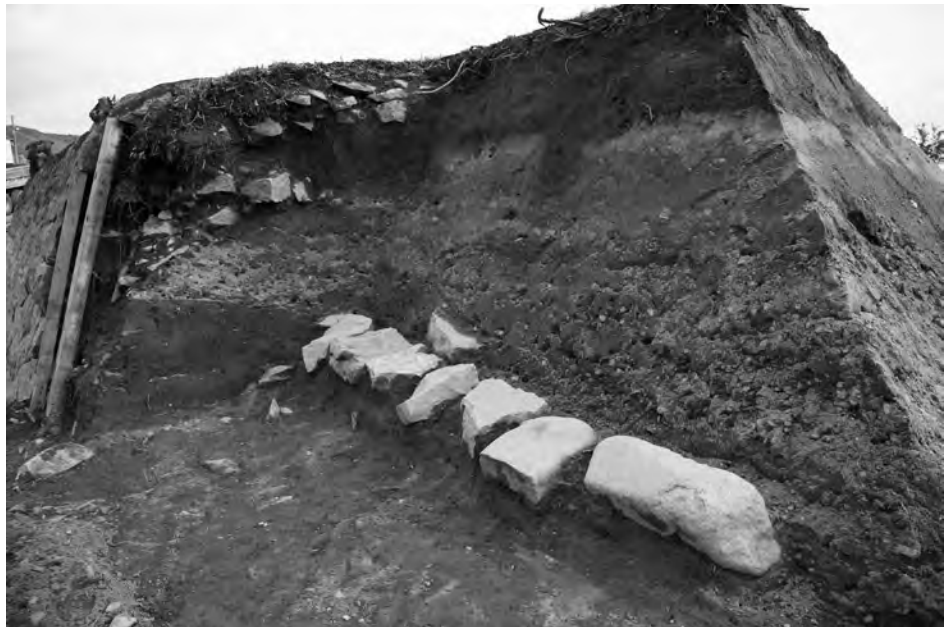
3 下流側巻石内部
(東から)

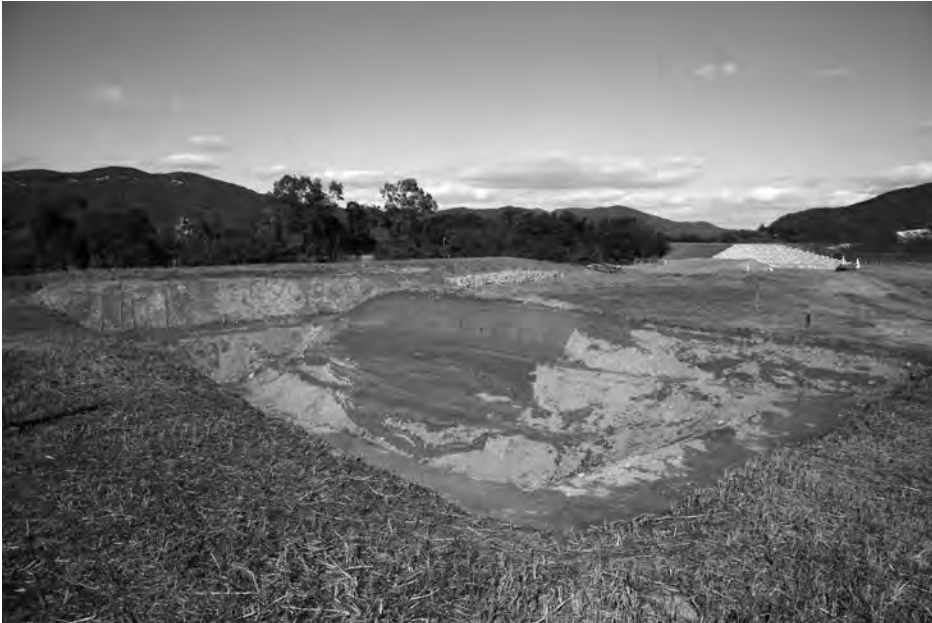
1 越流堤東壁土層断面
(南から)

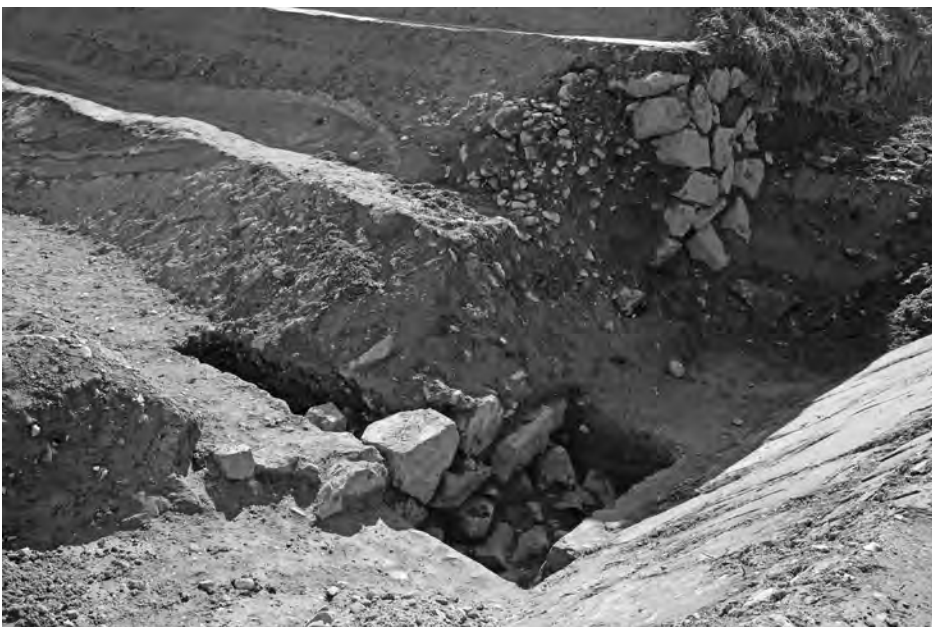
2 越流堤旭川側石垣
(北から)

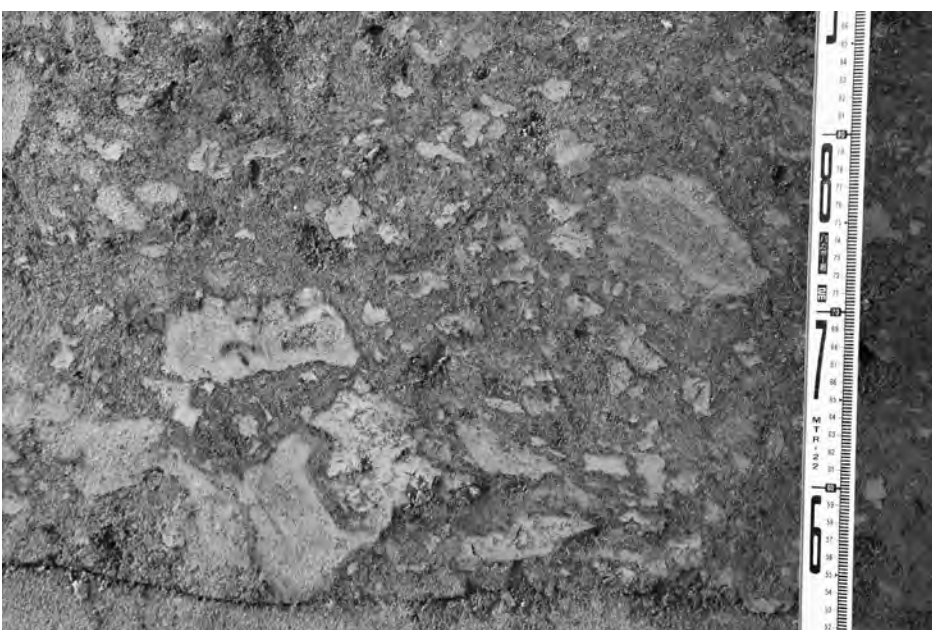
3 越流堤西壁断面
土砂堆積状況
(東から)

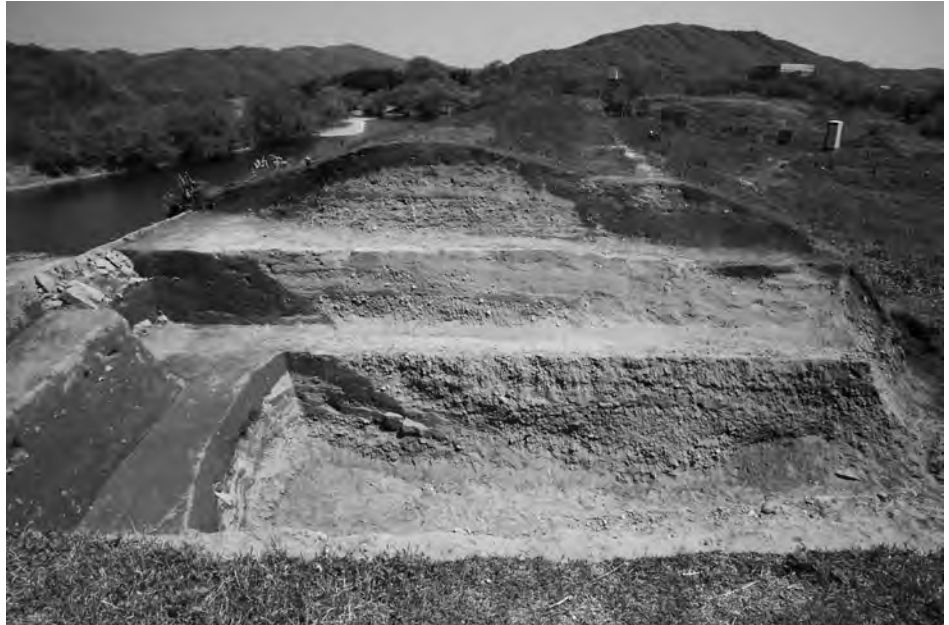
2 背割堤 T 2 北壁
土層断面 (南西から)

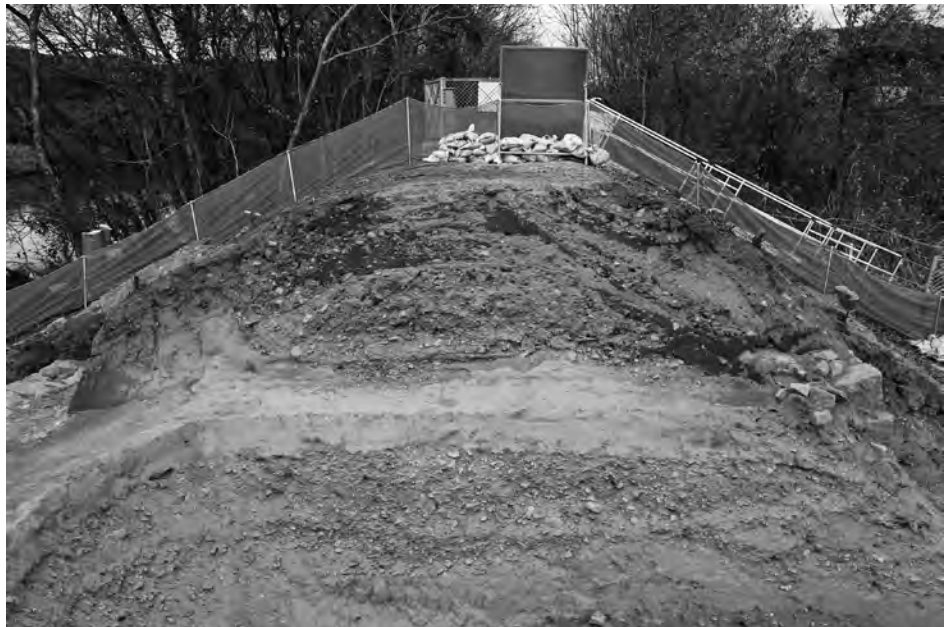
3 背割堤 T 2
百間川側石垣
(南から)

石垣前面に幅約2.5～3.0mの平坦面をもつ巻石状石組みは、固く締めた土（第55層）の上面に径10cm程度の胴木を置いた後に、基底石を据えて構築している。その標高は、基底部で約3.8m、平坦面西端で約4.9m、平坦面と石垣が接する場所で約5.1mを測る。使用されている間知石には、一石のみであるが発破孔らしき痕跡が認められた。高さ約60cmを測る百間川側の石垣は、切り込みハギを用いて布積みで築き、その上端の標高は約7.2mであり、旭川側の石垣より約60cm高い位置に存在する。この石垣は、百間川側の堤上部が崩落した後、堤の土留めを意図して築かれたものと思われ、増水時に旭川の水勢を直接受ける旭川側の石垣とはその役割が異なっている。

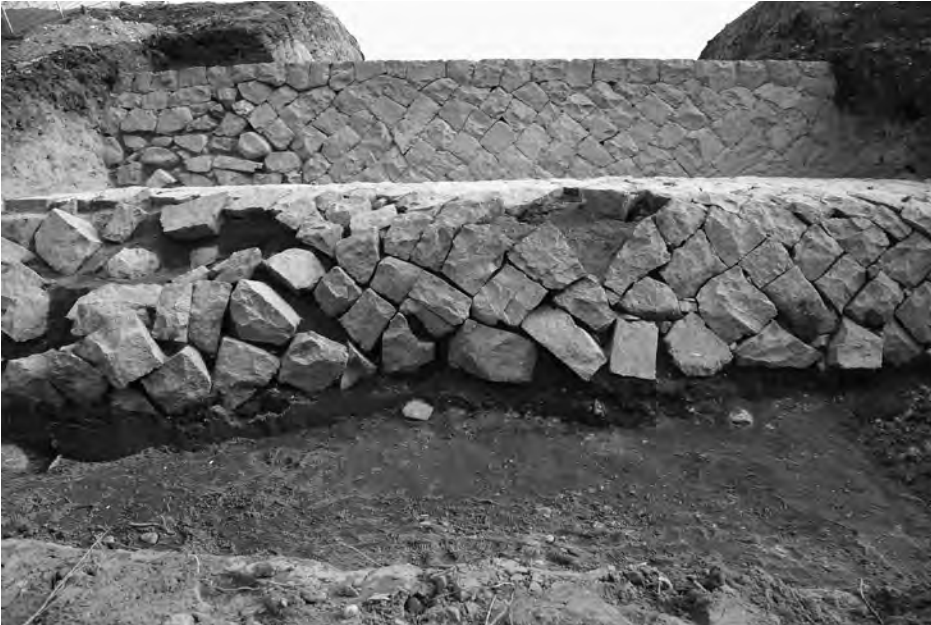
1 背割堤 T 2 旭川側
巻石状石組み
(北西から)

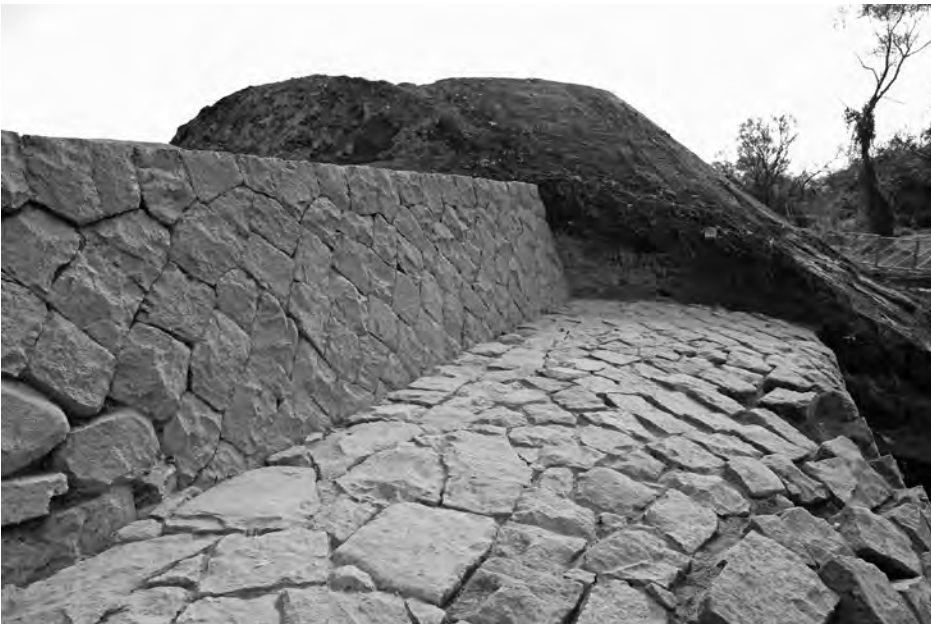
2 背割堤 T 2 旭川側
巻石状石組み
(北から)

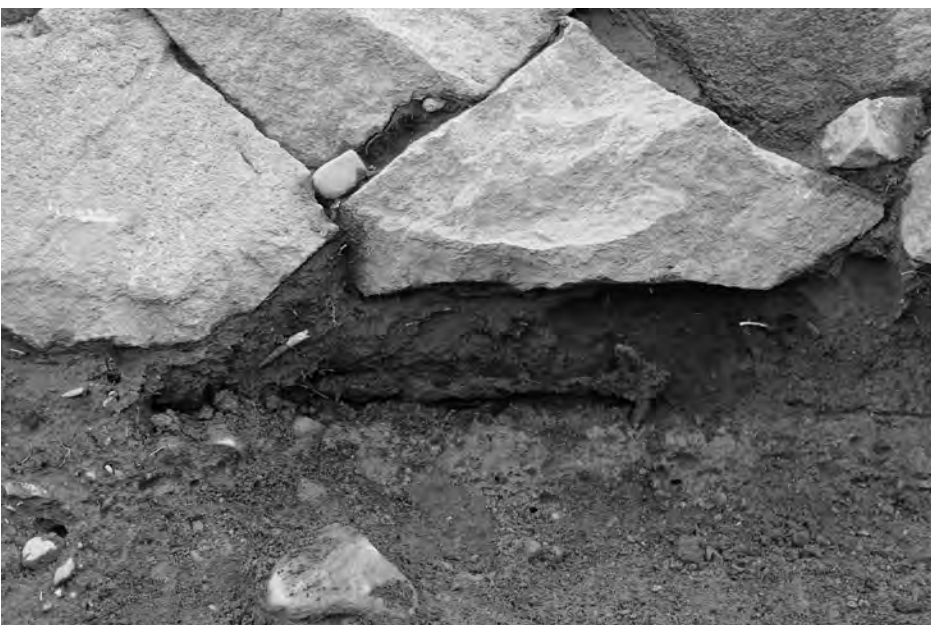
3 背割堤 T 2 旭川側
巻石状石組み胴木
(北西から)

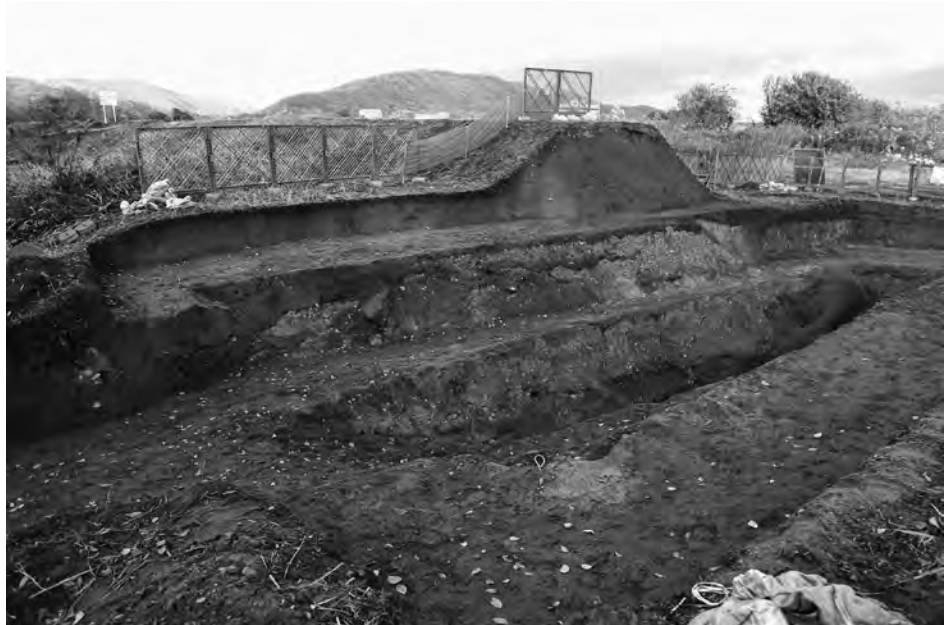
2 背割堤 T 4 北壁
土層断面
(南西から)

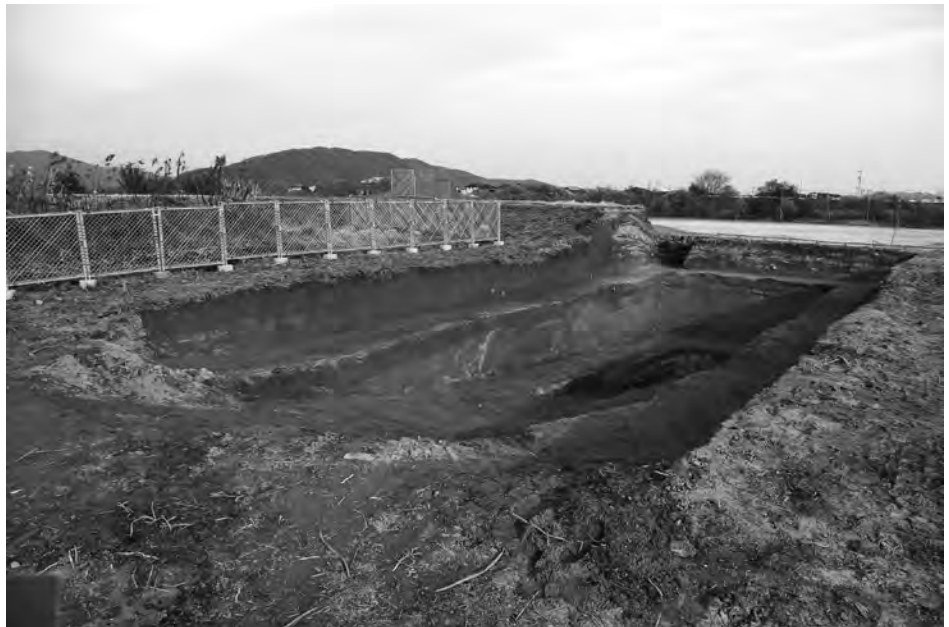
3 背割堤 T 4 北壁
土層断面東半
(南から)

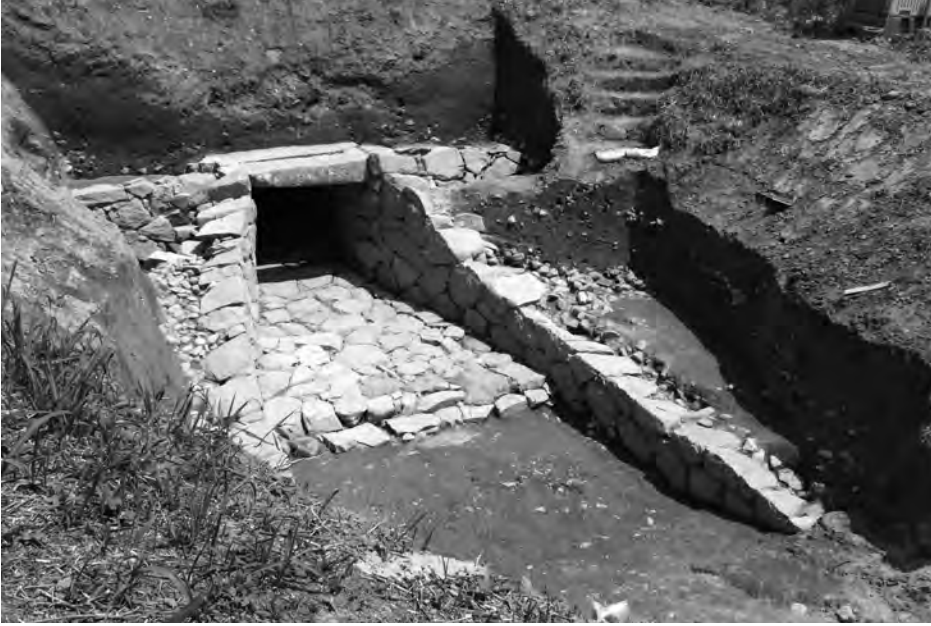
1 背割堤暗渠
旭川側開口部
(北西から)

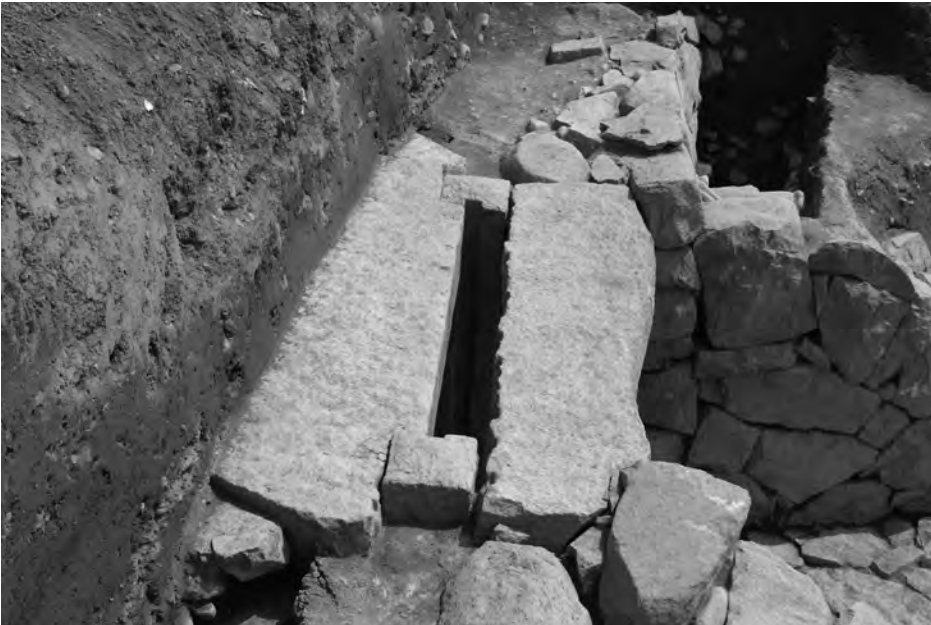
2 背割堤暗渠
樋門上面 (北から)
