岡山県埋蔵文化財発掘調査報告 246

百間川一の荒手及び背割堤 百間川二の荒手 2

旭川放水路改修工事に伴う発掘調査 20

岡山県教育委員会

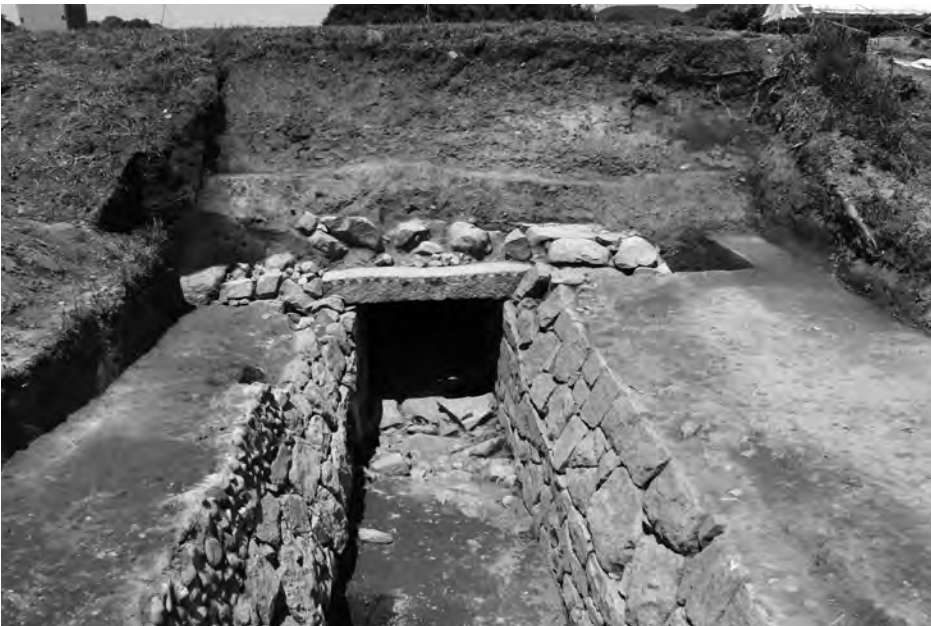
3 背割堤暗渠
百間川側開口部
(東から)

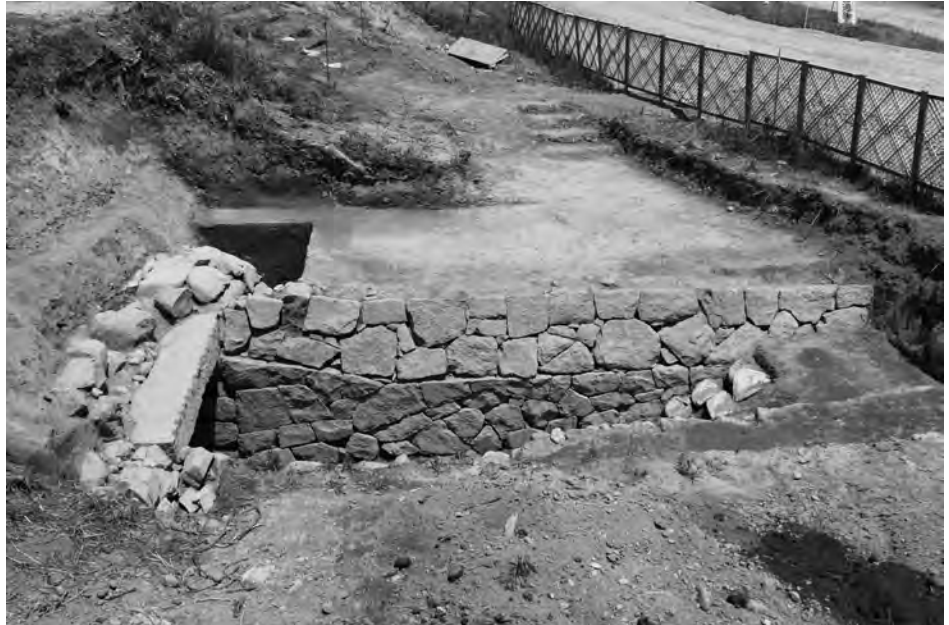
2 背割堤暗渠
樋門南壁 (北から)

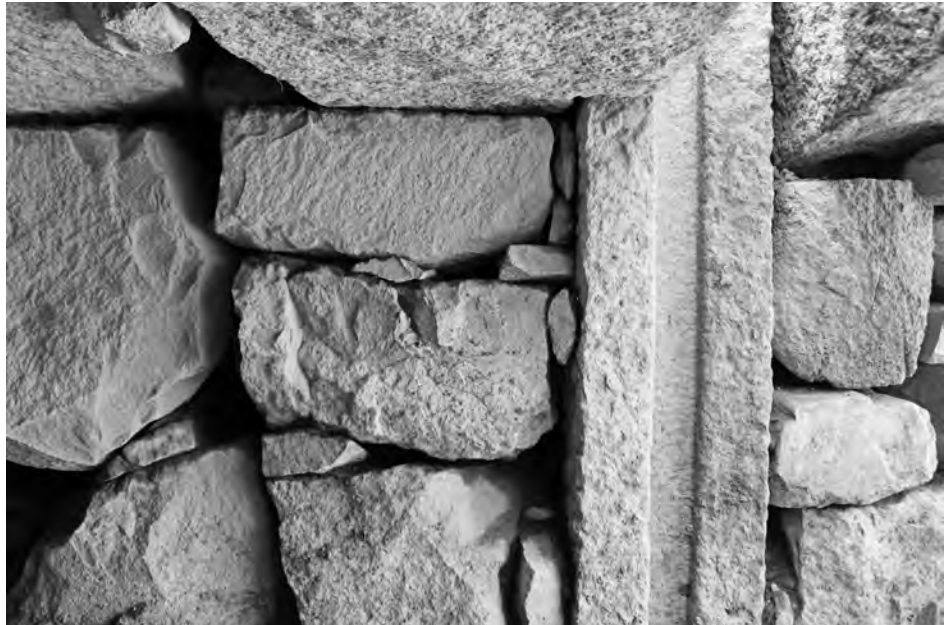
3 背割堤暗渠
樋門底面 (西から)

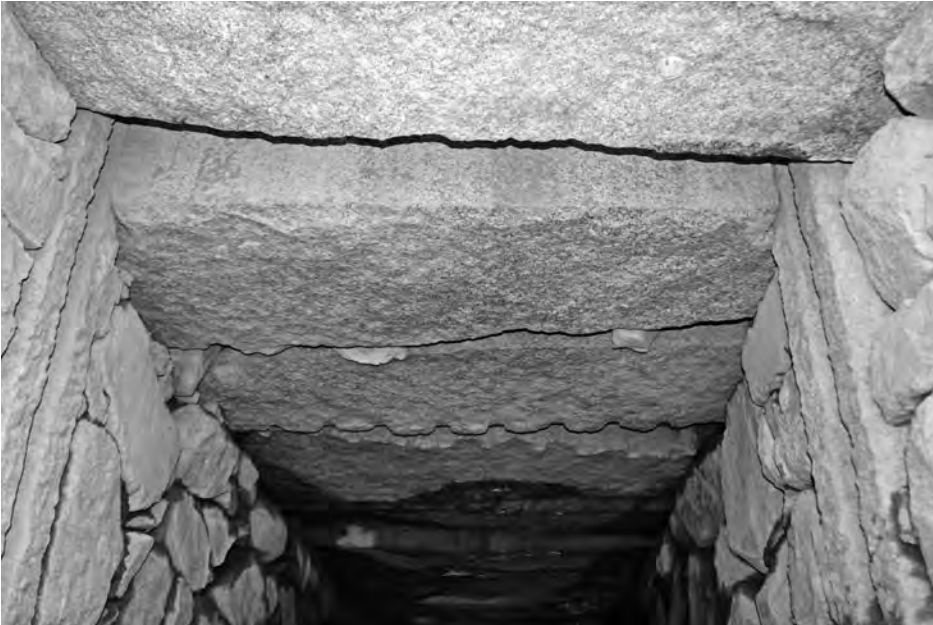
1 背割堤暗渠
樋門上部（西から）

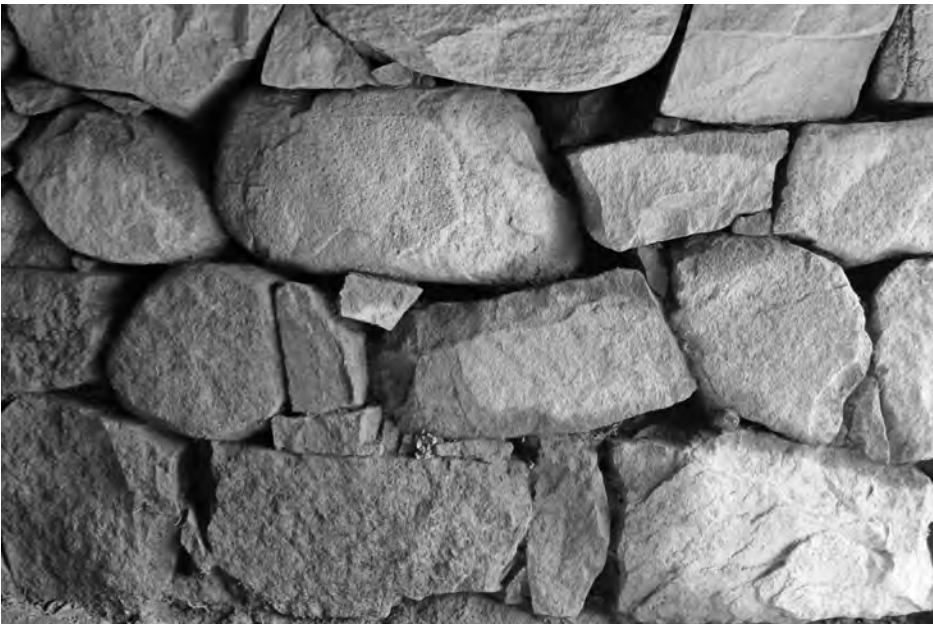
2 背割堤暗渠北壁
（南から）

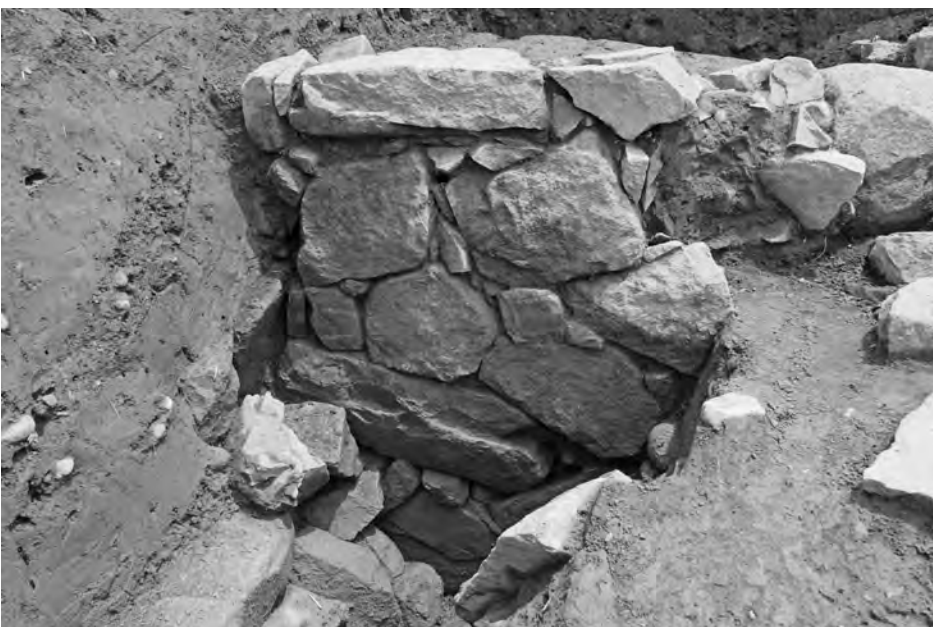
3 背割堤暗渠
旭川側開口部石垣
（西から）

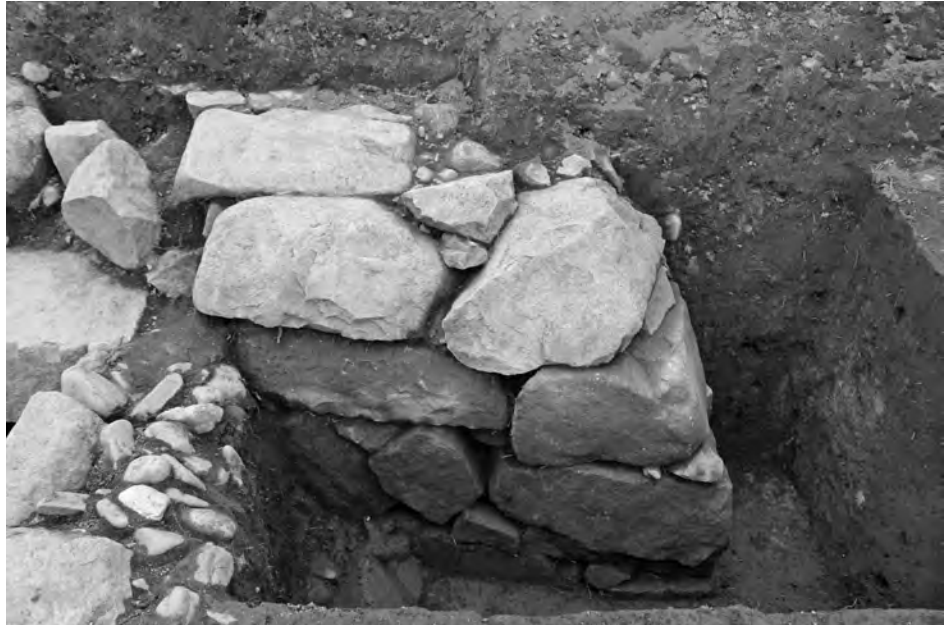
2 背割堤暗渠
百間川側土層断面
（南東から）

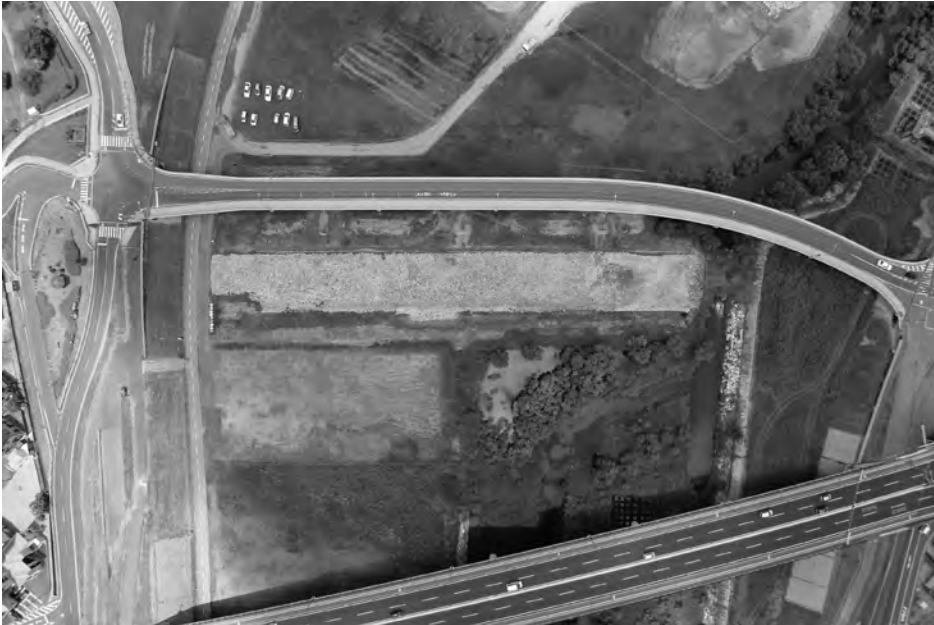
1 二の荒手全景
(直上から、上が北西)

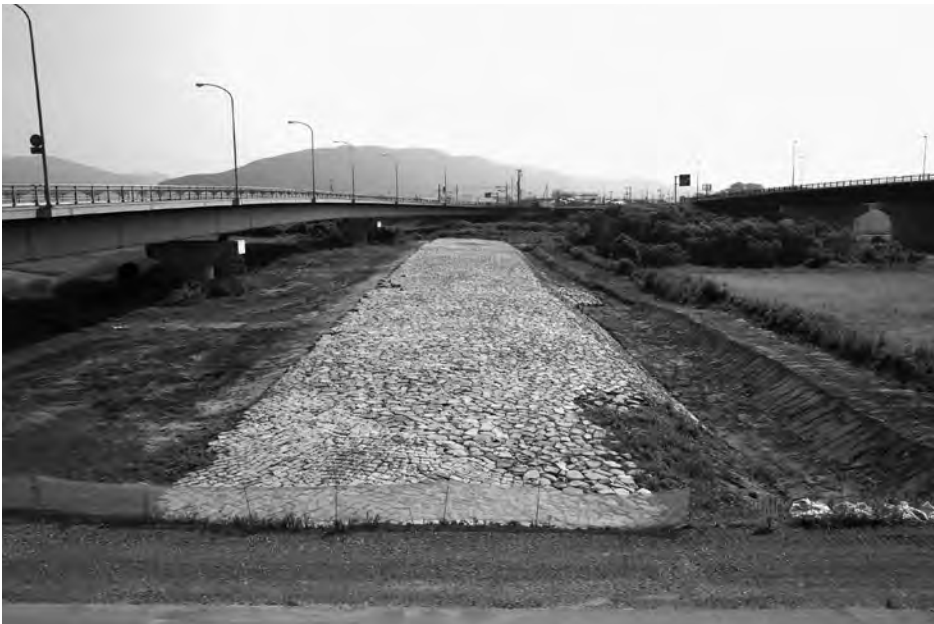
2 二の荒手全景
(南西から)

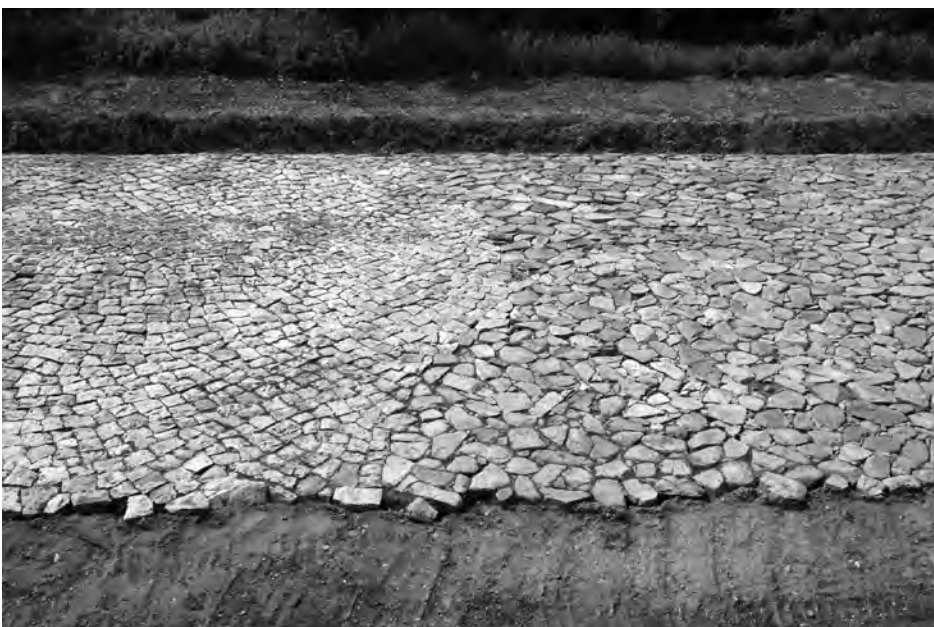
3 越流堤上面石積み
(北西から)

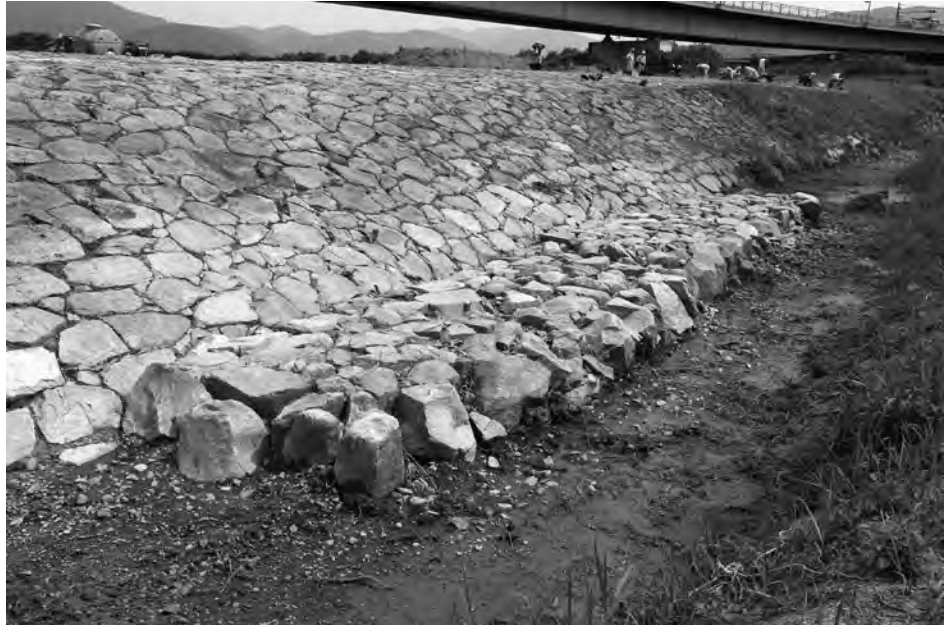
2 越流堤上流側法面
（北から）

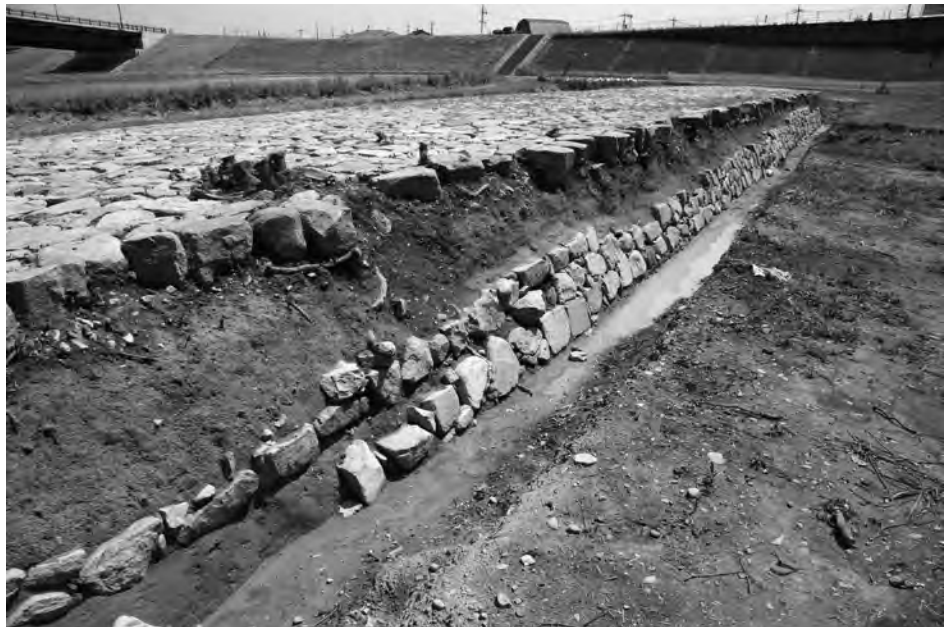
3 越流堤上流側法面
石垣（北西から）

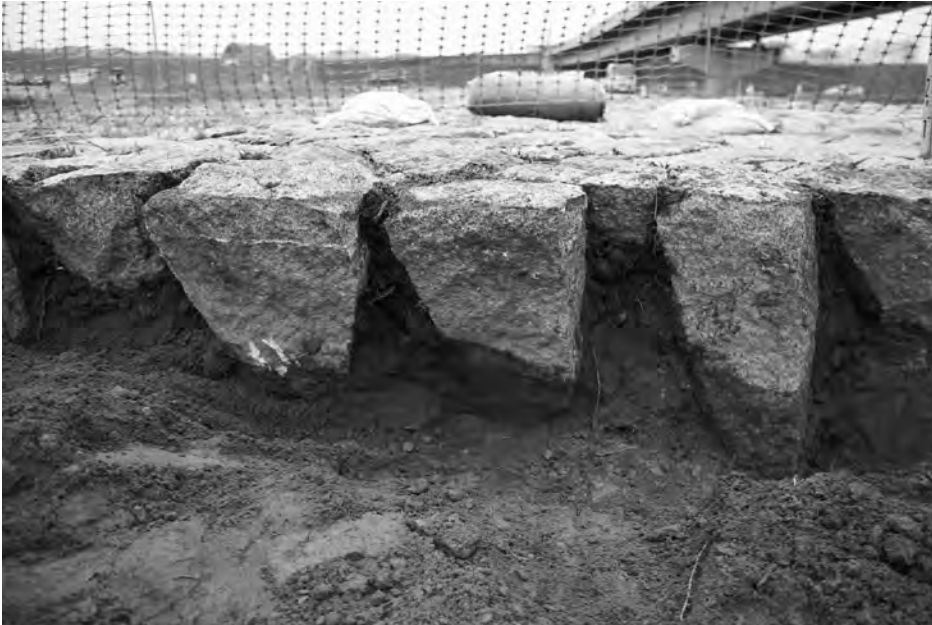
1 越流堤T1 間知石
石積み断面
(南西から)

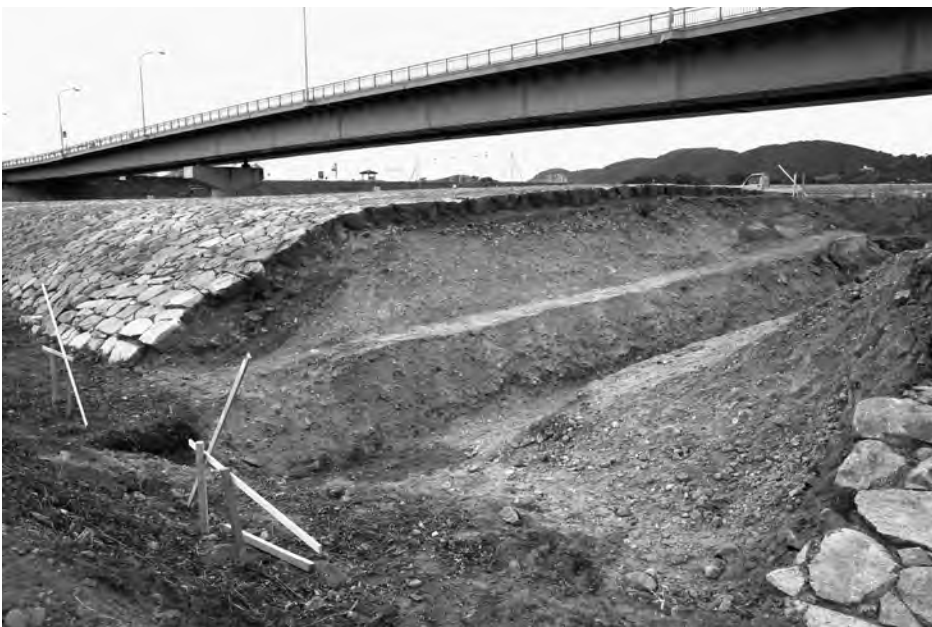
2 越流堤T1 西壁
土層断面 (東から)

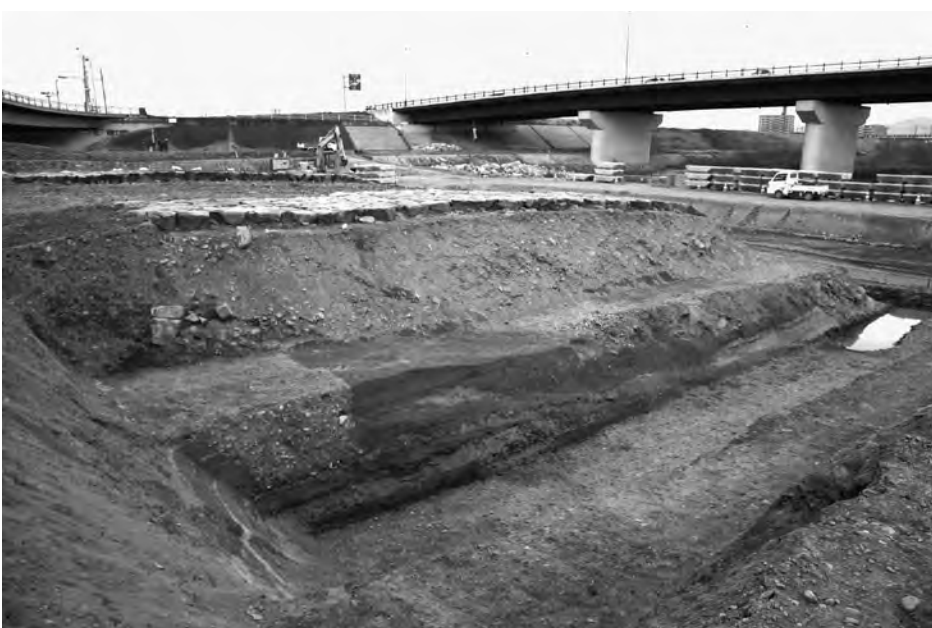
3 越流堤T3 東壁
土層断面 (西から)

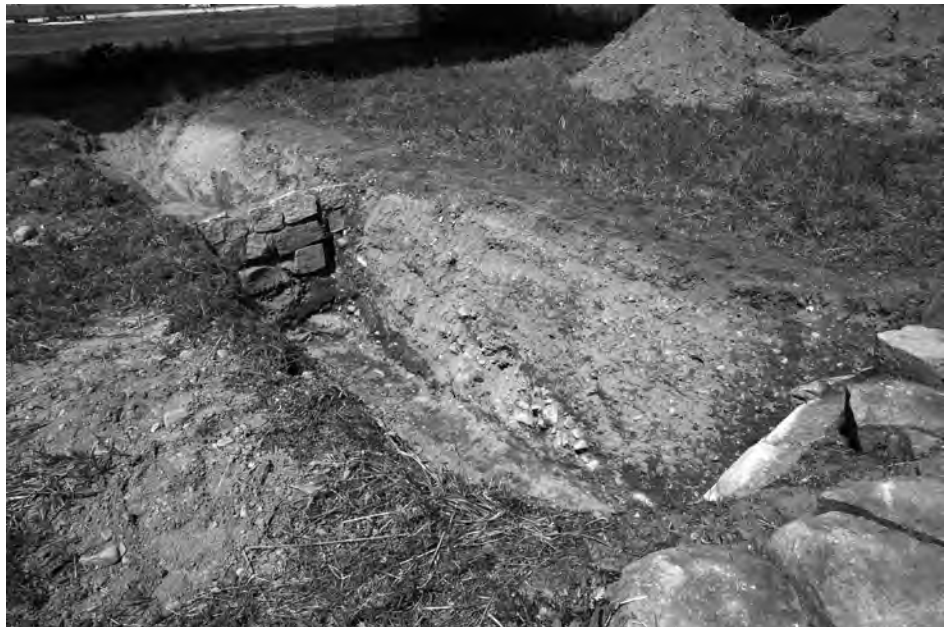
3 T 6 後楽園用水
石垣 (南東から)
