特別史跡熊本城跡復旧事業報告書 1

－重要文化財長堀復旧等に伴う確認調査－

熊本市熊本城調査研究センター

本報告書は、熊本城復旧基本計画に基づき計画された特別見学通路の設置及び重要文化財建造物長塀の復旧に伴い事前に実施された確認調査の成果をまとめたものです。熊本城の今後の復旧並びに保存・活用の参考になれば幸いです。

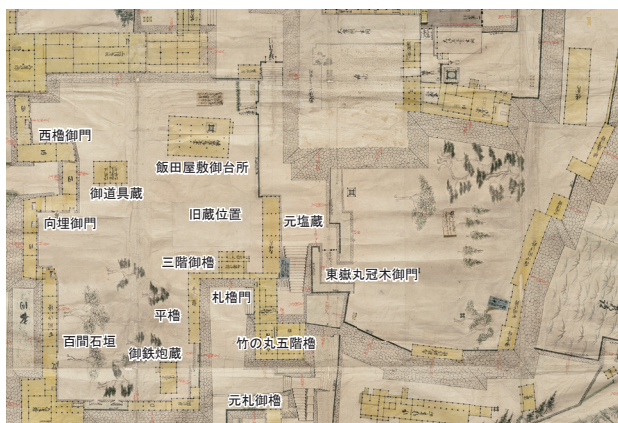
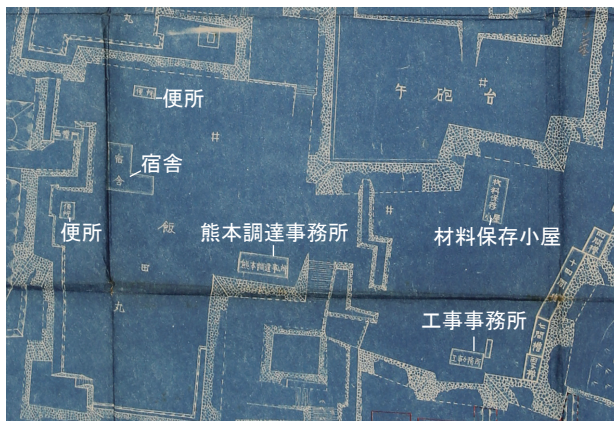
第11図 飯田丸・東竹の丸変遷図

①正保年間頃「平山城肥後国熊本城廻絵図」(熊本県立図書館蔵)

②江戸時代前期「御城図」(公益財団法人永青文庫蔵)

③明和6年(1769)頃「御城内御絵図」

④江戸時代後期「熊本城図」(公益財団法人永青文庫蔵)

⑤明治9年(1876)(国立国会図書館蔵 熊本城郭及市街之図)

⑥昭和8年(1933) 竹の丸地区追加指定に伴う図面

⑦昭和9年(1934)

⑧昭和34年(1959) 現状変更に伴う図面

江戸時代の絵図では時代と内容の順に、「平山城肥後国熊本城廻絵図」（正保年間頃）、「御城図」（江戸時代前期）、「御城内御絵図」（明和6年（1769）頃）、「熊本城図」（江戸時代後期）がある。明治以降では明治9年（1876）、昭和8年（1933）、昭和9年（1934）、昭和34年（1959）の図面に建物の配置がある程度鮮明に描かれている。それらを概観し、まずは江戸期からその配置を確認し、建物の呼称は「御城内御絵図」の記載の建物名によることとした。なお、「平山城肥後国熊本城廻絵図」では、曲輪内部の建物配置は省略されているものの、それぞれの曲輪内の井戸と外郭線に沿った建物について詳細に描かれており、本丸御殿の「二様の石垣」の南側に、南北棟の建物2棟があり（第11図）、そのうち南側の1棟は後の「元塩蔵」に相当する位置関係にある。また、「三階御櫓」の東西には堀などの施設はないことが確認できる。

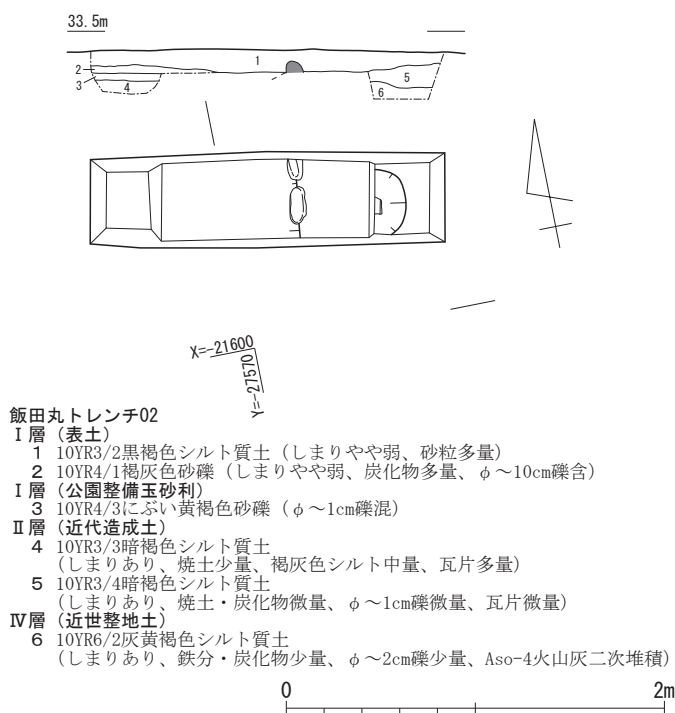
第19図 飯田丸トレンチ02平・断面図

飯田丸中央やや北寄りに1.9 m×0.5 mで設定したトレンチである。この地点は明治9年（1876）の図面に描かれた建物の推定位置にあたる。確認した土層は大別して上層より、表土、公園整備玉砂利、近代造成土、近世整地土である。トレンチ東側の小トレンチ内では、標高35.95 mのレベルで整地層（6層）を確認した。この整地層は、後述する飯田丸トレンチ04で確認している互層状の整地層と一連のものと考えられる。トレンチの中央に位置する南北に並ぶ10cm×20cmの2石の円礫は公園整備に伴うものと考えられ、円礫の西側にのみ玉砂利（3層）が広がることから、西側が当初の園路と考えられる。

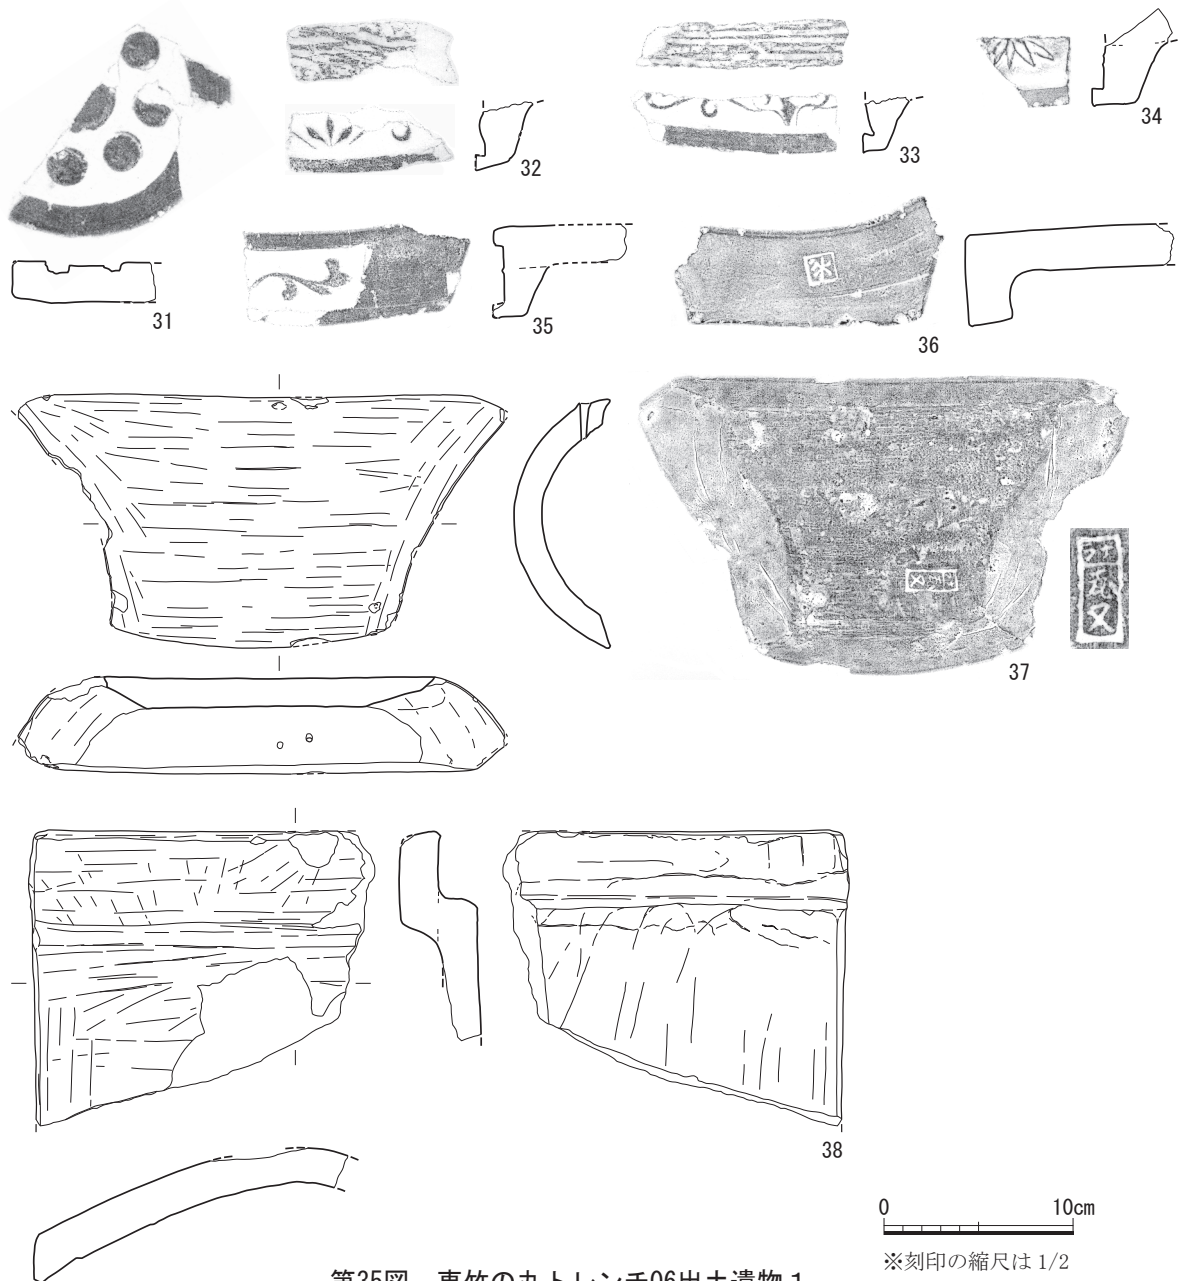
第35図 東竹の丸トレンチ06出土遺物 1

第 35 図 31～38 はトレンチ 06 から出土した瓦類である。31・34・36 は①トレンチ表土（I 層）、32 は

①トレンチ近現代層（II層）、33・35・37は②トレンチST04近現代層（II層）、38は②トレンチ近世以降地土（IV層）から出土した。

31は九曜紋軒丸瓦の瓦当片である。2破片を接合したもので、瓦当下半部約3分の1程度残存する。周曜径2.1cm、周縁幅1.8cmを測り、中心曜、周曜の一部に軽いナデが施されている。

られている。瓦当周縁・側端・裏面周縁に横方向のナデ、瓦当裏面中央に縦方向のナデが施されている。瓦当面に箔ズレが認められる。

32～35は軒平瓦の瓦当片である。瓦当はいずれも顎貼り付け技法で成形されている。32は上三葉文軒平瓦で、瓦当は約4分の1程度、中心飾付近の顎部が残る。顎の接合部にやや斜方向のカキヤブリが認められる。瓦当文様は、中心飾の上三葉文と左右の唐草文端部と右側の釣針状の下向きの子葉が認められる。文様面に軽いナデと瓦当周縁・側端・裏面に横方向の丁寧なナデが施されている。33は中心飾不明の瓦当片である。瓦当の顎部3分の1程度が残存し、接合面には横方向のカキヤブリが認められる。瓦当文様は稜をもつ紡錘形の中心飾とその下端から唐草文が伸び、子葉が上・下・上に反転するものである。34は笹文軒平瓦で、瓦当左端の笹文付近の顎部が残り、ちょうど接合面で剥離している。右端部近くの笹文の5葉が確認できる。瓦当周縁・側端・裏面には横方向のナデが施されている。35は中心飾を欠く軒平瓦で、瓦当左側3分の1程度が残存し、平瓦部がやや残る。接合面には横方向のカキヤブリが認められる。中心飾は欠くものの、唐草文の形状から九曜紋軒平瓦と判断した。唐草の子葉は下・下・上に反転し、蔓の先端は膨らみを帯びる。全体的に顎部は丁寧な仕上げである。
