国指定史跡武蔵国分寺跡 附東山道武蔵路跡

見学会資料

平成24年度 発掘現場見学会 僧寺金堂跡・中枢部区画施設

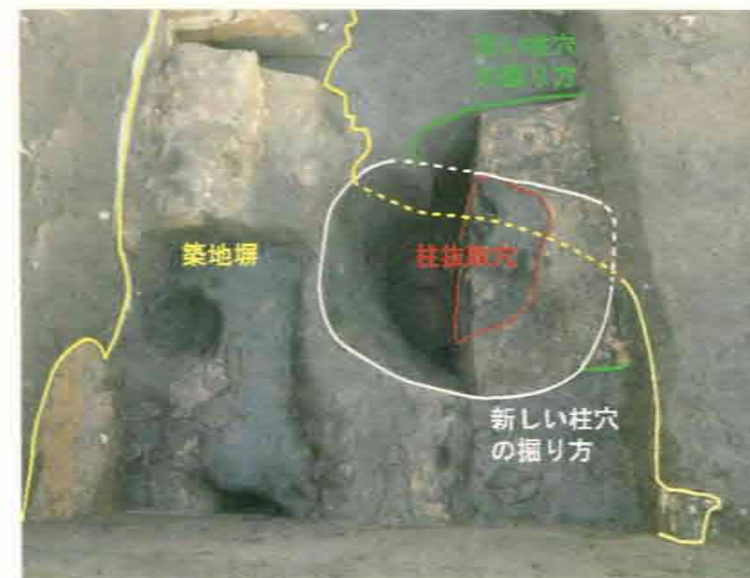
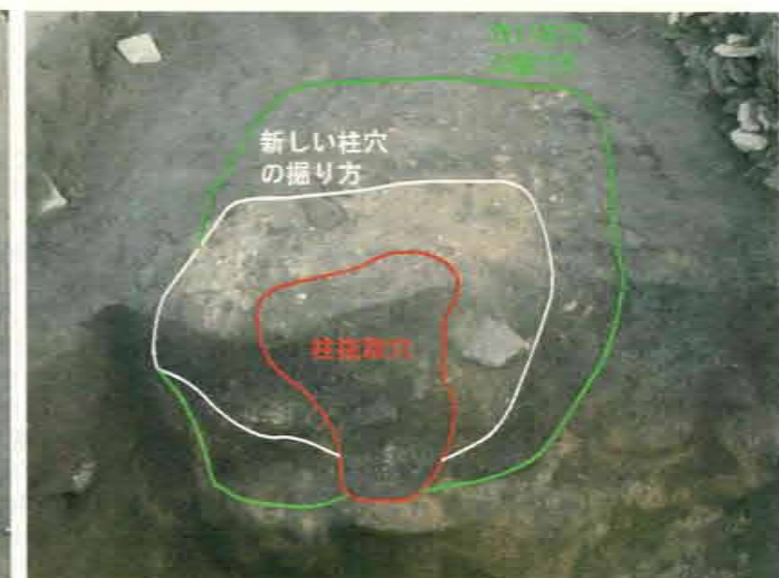
▲北西地区掘立柱塀の柱穴検出状況(左:北西隅の柱穴と築地塀の位置関係、右:北西隅柱穴から南へ3つ目の柱穴断割り状況)

- 伽藍中枢部の区画施設は、当初、掘立柱塀が外周を巡っていました。その規模は東西(北辺)が約156m、南北(東辺)が約132mを測ることが判明し、東西に長い長方形の区画を呈していました。また、中枢部区画施設北西地区の調査では、柱穴掘り方の形状や覆土の観察から、最低1回の柱の建て替えが行われたこともわかりました。
- 掘立柱塀は、その後、褐色土・白色粘土等を固く叩き締めながら積み上げて構築した築地塀へと変わりました。築地塀は、平成19年度に調査を行った区画施設南辺部(中門周辺)の発掘調査でも、ほぼ掘立柱塀の軸線上に重なって作られていることが確認されています。
- 金堂跡は、基壇と基壇外周を巡る雨落石敷の一部が、南側現道の直下まで広がることを確認されました。推定される基壇の規模は、東西約45.4m、南北約26.2mを測ります。
- 金堂跡の南階段部分は、後世の攪乱等によって必ずしも遺存状況が良好ではありませんでしたが、周囲に大型扁平礫が散在していたことから、北側の階段と同様に、河原石を多用した構造で、幅は中央間3間分であったことが推定されます。

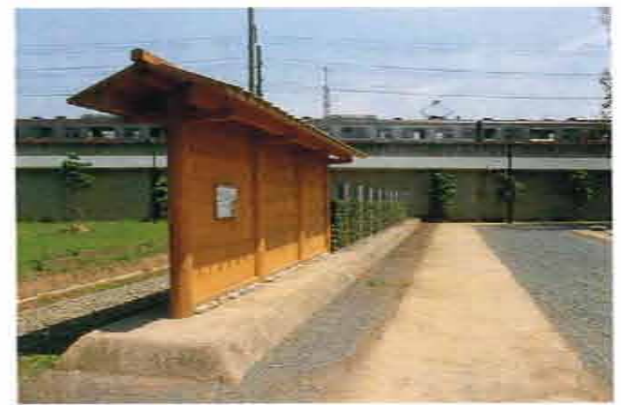
▲武蔵国分尼寺跡 復原掘立柱塀 (尼坊北側)

塀には、一本柱の掘立柱塀(土壁・板壁)と、土を搗き固めながら積み上げて作る築地塀とがあり、それぞれの壁体の上には屋根を設けます。掘立柱塀は、柱を据える穴(掘り方)に、柱材を直接地中に埋め込むため、年数が経過すると根腐れが起きることから、古い柱材を抜き取って、新たに柱を据え直すことがあります。それに対して築地塀は、版築によって強固な壁体を築くため、一般的に掘立柱塀に比べて耐久性があると考えられています。

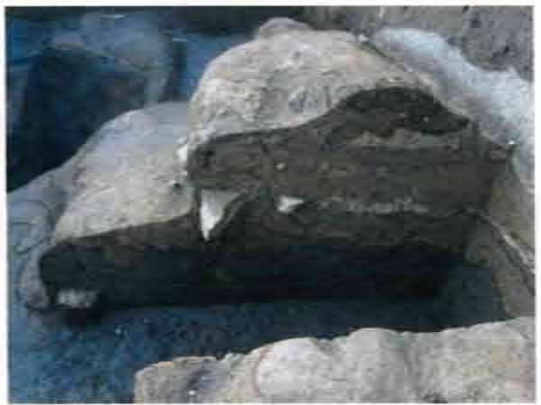
▲中枢部区画施設北西地区 築地塀基礎部分の断割り状況
 基底部分は黒色土で、その上に粘質の褐色土と白色粘土・砂質土を、固く叩き締めながら積み上げている状況が判ります。
