1 若林城跡の建物について (9) 溝跡について

2 建物群の性格について

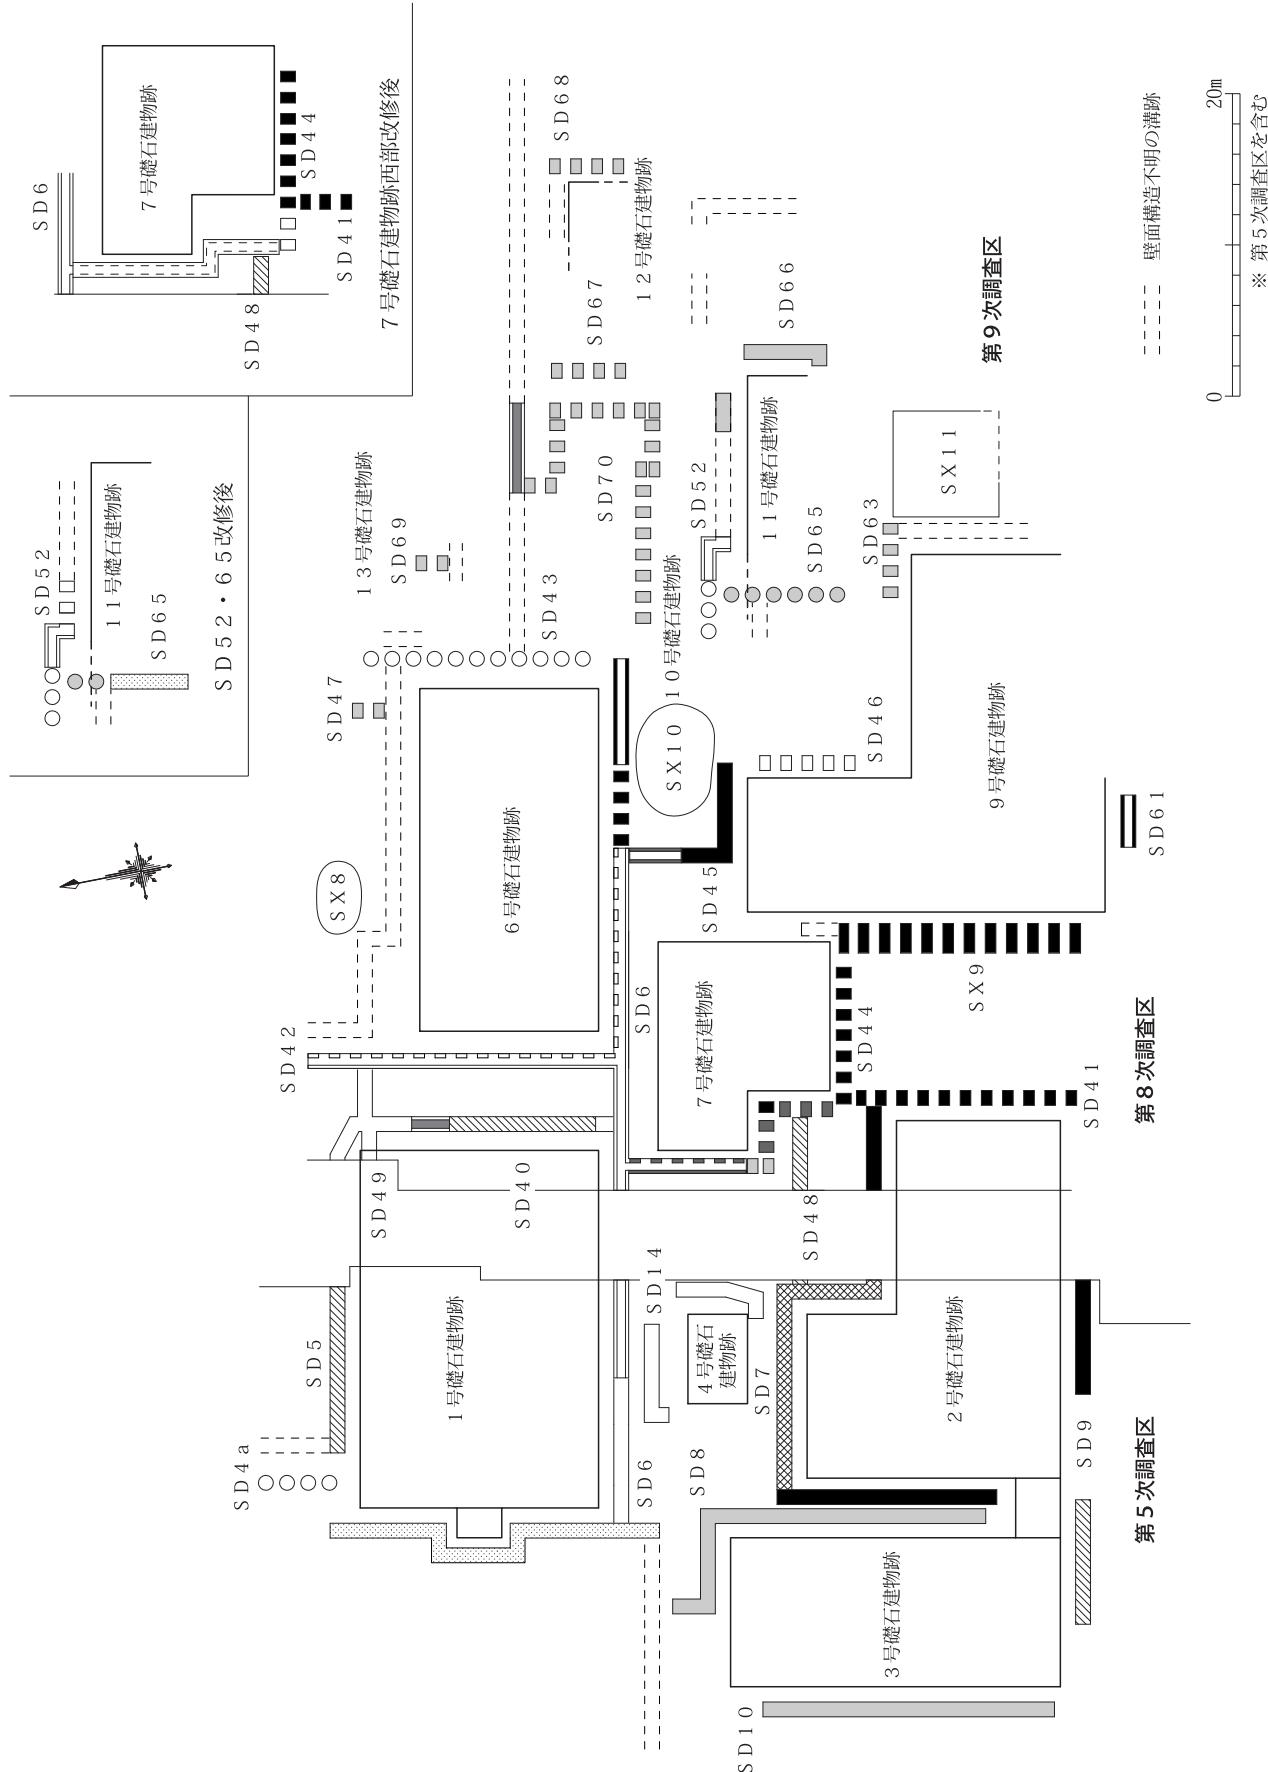
第299図 溝の分類別配置

溝跡の構造別の配置を示したのが第299図である。全体の傾向を見ると、まず特徴的な配置として、第5次調査分も含め、2号建物周囲の溝跡については底面が角礫敷きのものや、その上部に小円礫を敷いた構造が多いことがあげられる。北側張出部を囲む溝跡については、後に側石が抜取られた可能性が高いことを考慮すると、当初の建物周囲には側石と角礫敷きという構造的に最も手が込んだ溝が配置されていたと考えられる。同様に建物規模の大きい9号建物周囲の溝跡は、底面が確認できない46号溝跡以外、東辺の62号溝跡が角礫敷き、63号溝跡もまた角礫組みと小円礫敷きによるものである。さらに西辺側のS X 9敷石遺構は単なる雨落ち溝ではなく、池的な施設と考えられることからも、2号建物同様に特殊性と格式の高さがうかがえる。ただし南辺側では底面が角礫敷きにもかかわらず、壁面は木板であり、他所との構造には差がみられる。

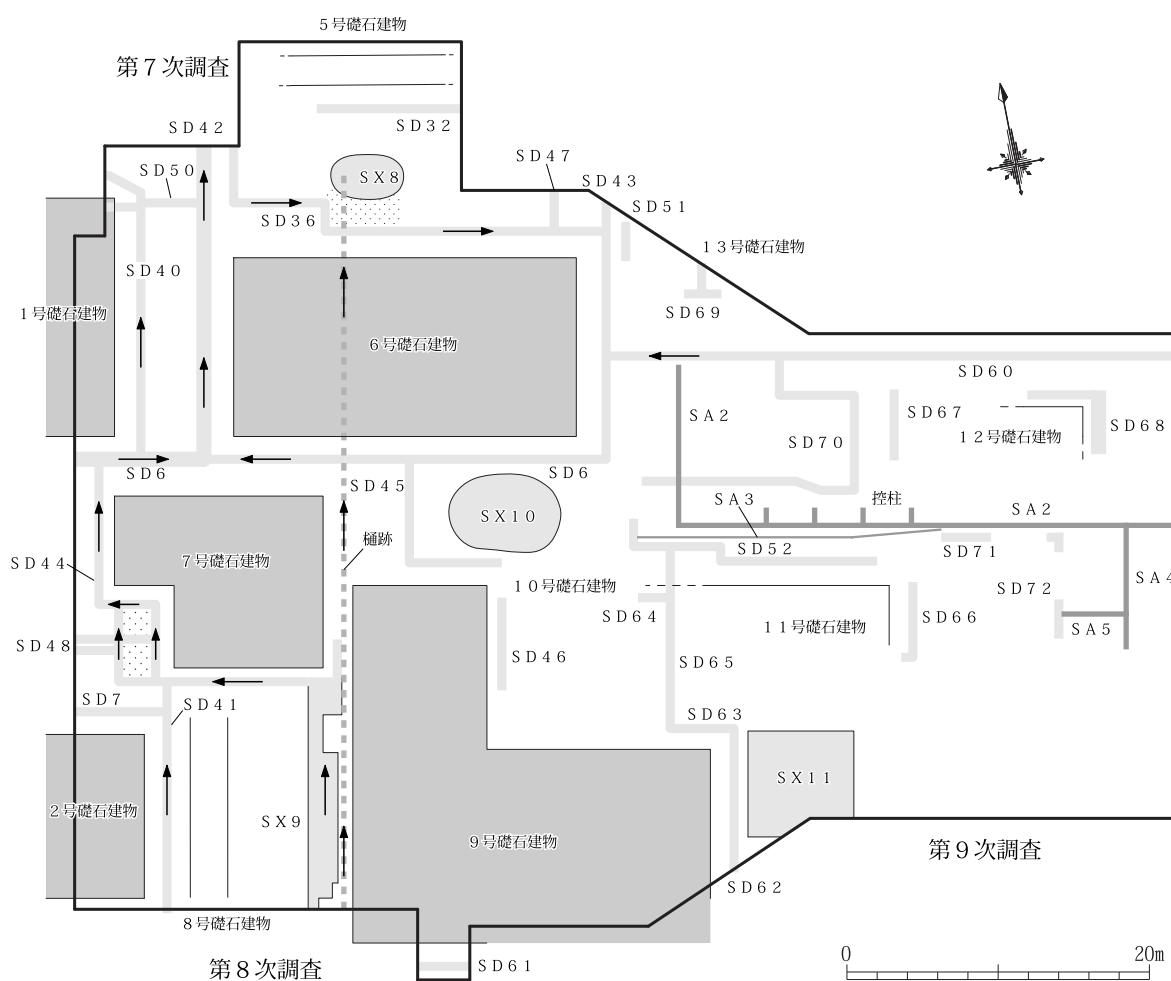
第300図 若林城期溝跡流水方向推定模式

溝の底面標高から推定される水流方向を示したのが第300図である。溝跡の中には掘り直し等による改修を受けたものも多く、底面がほぼ水平のものについては、水を浸透させる構造であるものも含まれる可能性があるため、特に確認長の短い溝跡の方向性は不明瞭となっている。第5次調査区内での溝内の水流は北と東へ向かう傾向があり、今回の調査でもまた44号・6号・42号溝跡と続く幅広く、深い一連の溝に水を集め、北へ流したことは明らかである。中には一部西へ流れるものも認められ、城周辺全体の標高が北と東が高いことに反しているが、これらの溝跡については、44号・6号・42号溝跡が城内のこの地区における基幹排水路的な溝群となることで、雨水を地区

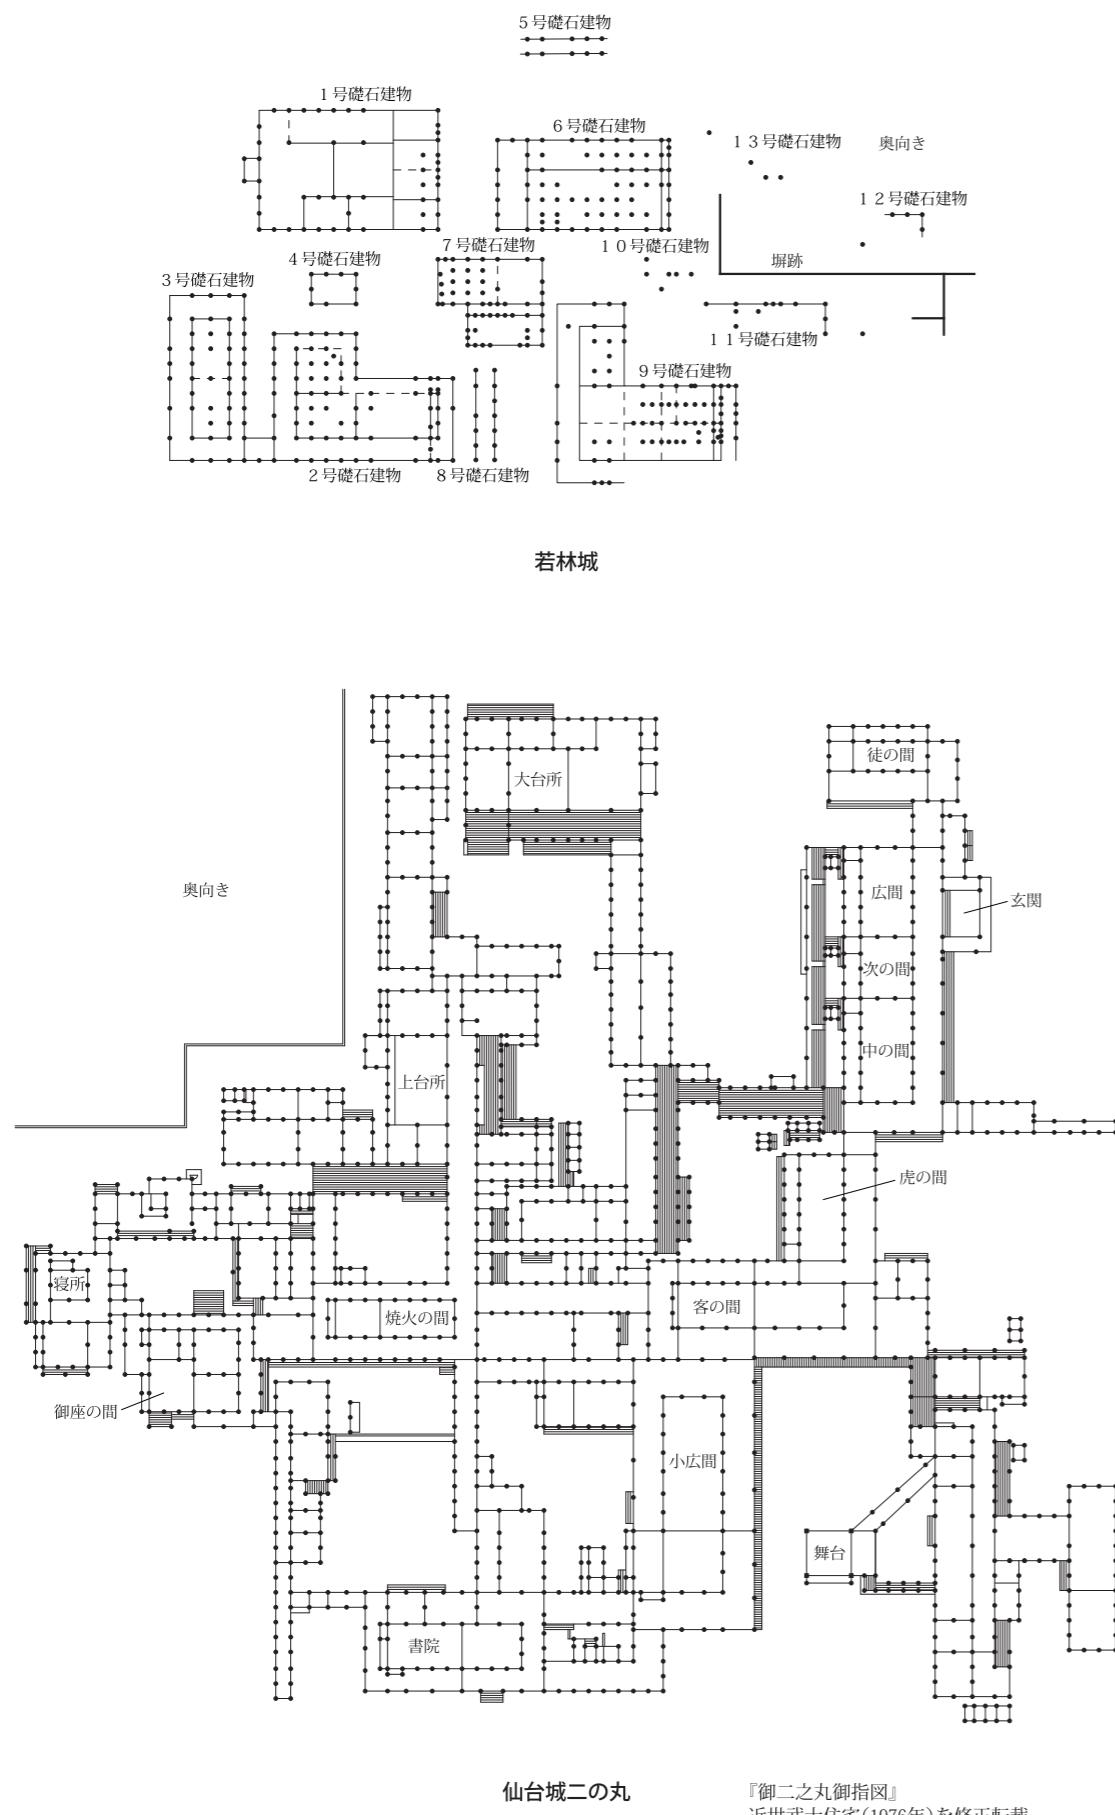
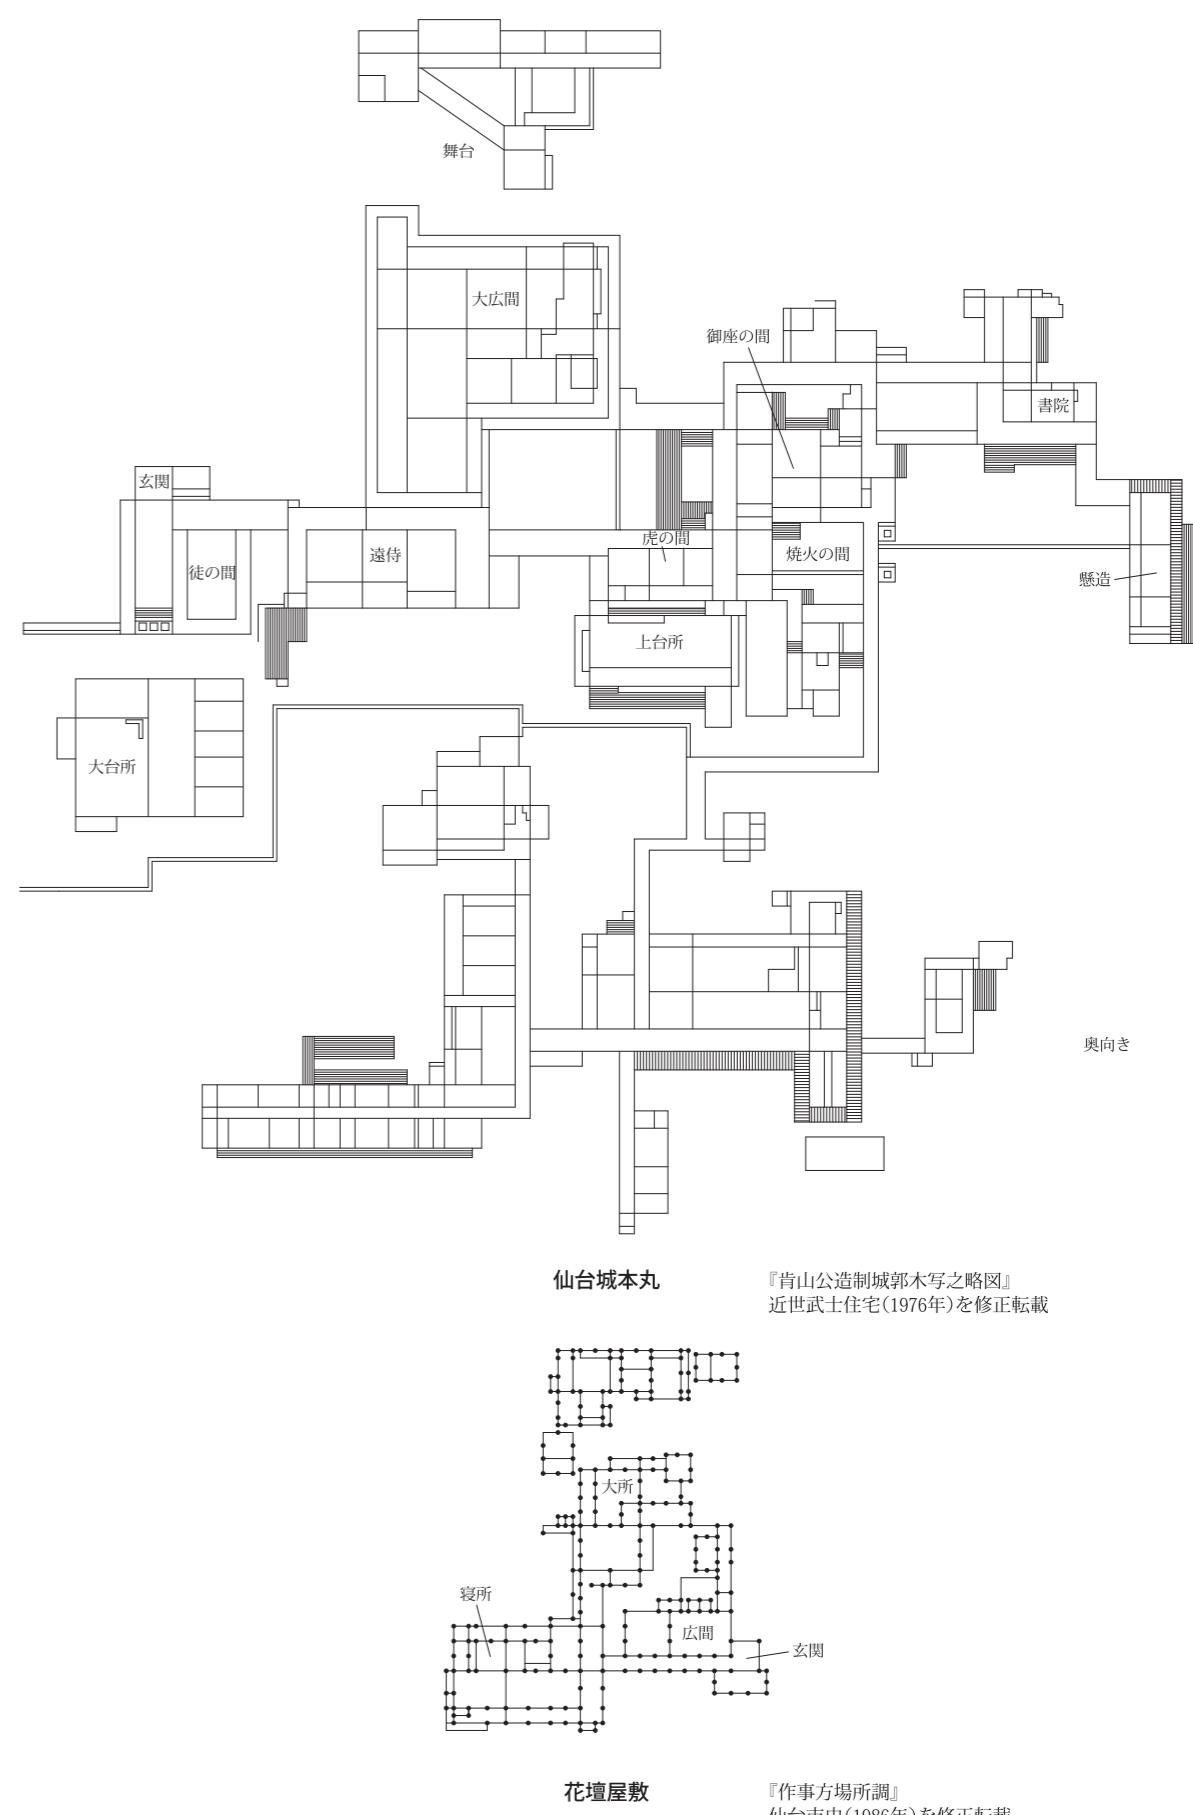
第302図 若林城・仙台城主要建物配置

第302図は各々の建物配置を示したものである。若林城ではかつて存在した建物の全てを確認したものではなく、一概に比較は難しいが、表側と考えられる地区の規模を比較すると、本丸と二の丸自体の規模は若林城と大差無いが、両者の建物が占める面積が広大であることが明確である。本丸は棟数が少ないにもかかわらず、個々の規模が大きく、同時に建物間に一定の空間を置くことで、全体に広い面積を占めている。本丸は山上に位置することから、石垣等の普請のみならず、作事前の地盤造成にあたってはかなりの労力を要したことが想像される。二の丸の建物自体の規模は本丸より全体に小さいが、本丸同様に後に一国の藩庁となり、また政務や私事等の機能分化に伴い、主要建物のみならず、それらを繋ぐ廊下等を含め棟数が多くなることで、結果として広い面積を占めている。これに対して花壇屋敷はその機能が限定的なものであり、かつ集約されることで棟数が少なく、全体に小規模なものとなっている。若林城においても本丸や二の丸と比較して個々の建物規模のみならず空間的広がりも小さいが、一定数の建物や諸施設が配置されることで、ある程度の広がりをみせている。本丸や二の丸については城域自体が総体として広大な中、両者が城の一部を占有することで、これだけの殿舎群の建設が可能となったと考えられ、これに対し若林城は城域が限られる中で、この城が担った機能や役割に応じた建物のみならず、他の様々な施設をも取り込んだ結果とみることができる。

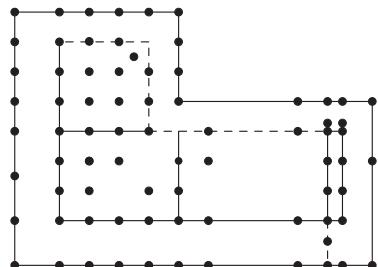
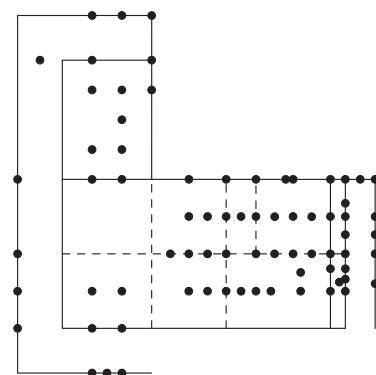
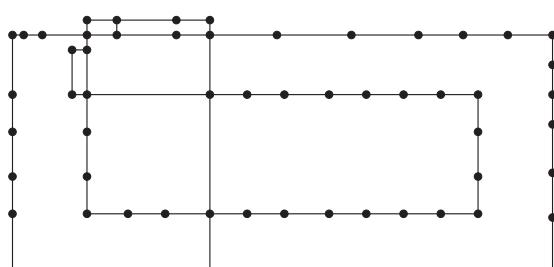
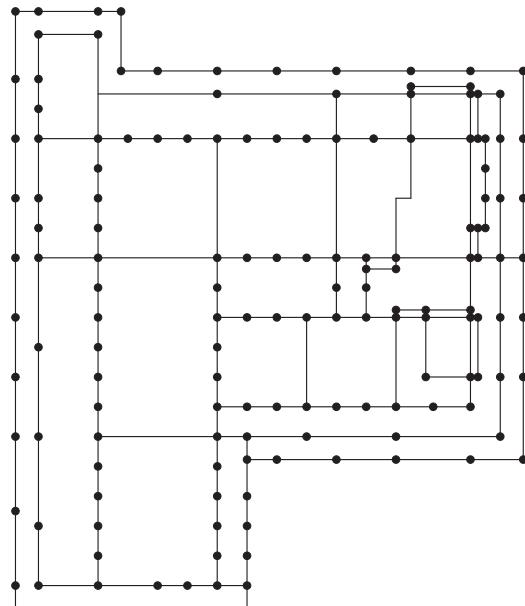
第303図 若林城主要建物と仙台城広間との比較

第303図は若林城の主要建物である2号、9号建物と、本丸大広間と二の丸小広間の建物規模を比較したものである。大広間は南の遠侍側に曲屋を設け、北東の上段へは途中で折れながら複数の部屋を並べ、群を抜く規模を誇っている。また上段南側には三室からなる裏上段を設け、これらは表上段で行われる儀式や接見とは別な用途に使用されたとみられ、建物内部は東西に連なる三列構成となっている。このような配置は全国的にみても極めて少なく、天正年間に豊臣秀吉による聚楽第大広間や、慶長年間に徳川家康の命による天下普請で造営された篠山城二の丸大書院にみられるのみであり、近世城郭における初期御殿の規範的構成を示すものとされている。小広間は南北棟で、客の間側から三の間、次の間と続き、上段は西に折れた三室構成をとっている。大広間と比較すると、一列配置をとることで簡潔となるが、それはまた用途的に限定された部屋配置とみることができる。部屋周囲には上

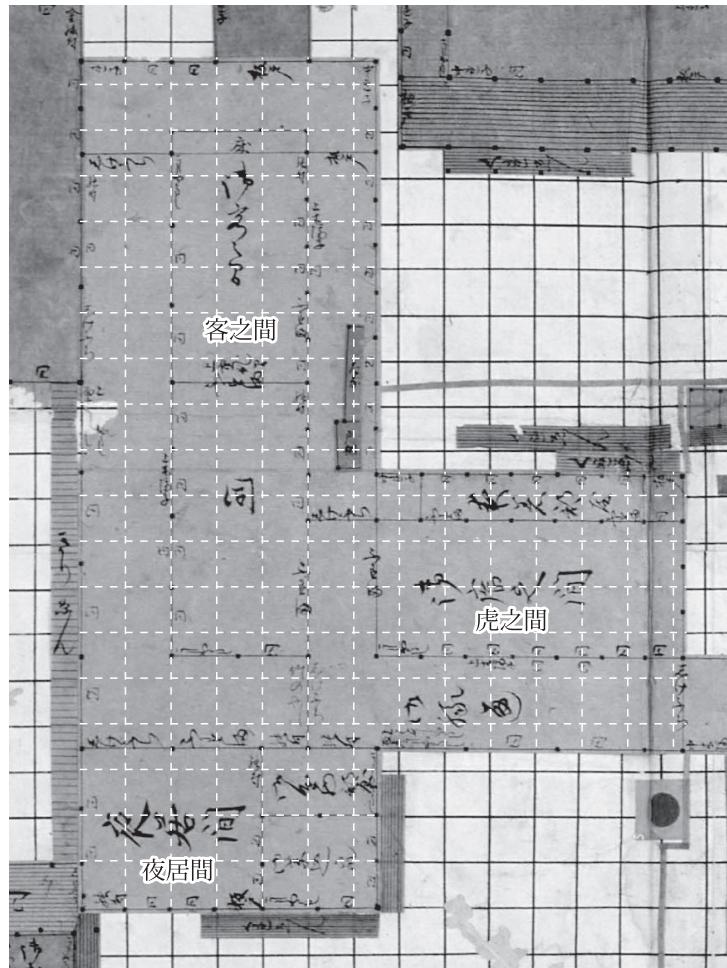
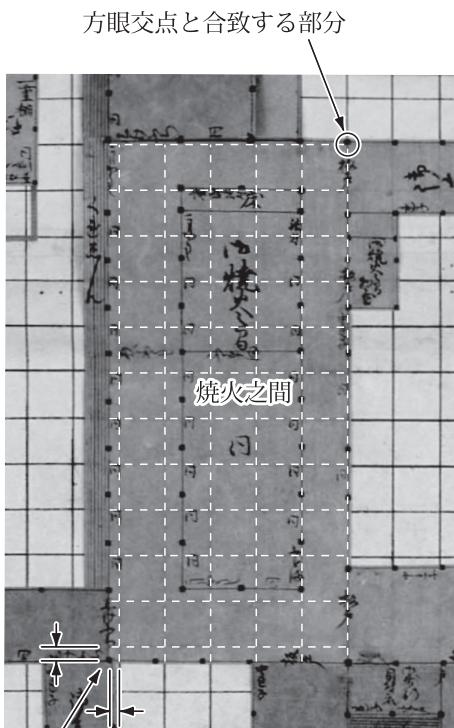
第305図 建物の色分けによる柱間寸法の違い

客之間・虎之間・夜居間（空色建物）

※殆どの柱位置が方眼位置(半間)と合致している

焼火之間（茶色建物）

方眼交点と合致する部分から離れるにしたがい柱位置のすればが大きくなる

示しており、彩色の異なる建物間には柱間寸法に違いが存在することを今回考えるにいたった。殆どの場合、茶色建物の隅部分の1か所は方眼交点と合致している。柱位置のすればこの隅位置より離れるにしたがい大きくなり、甚だしい部分では10間離れた所で方眼の1/3から半分程度も長くなっている。このことから茶色建物を個別に貼り付ける際には、建物隅部の1か所と方眼交点を貼り付けの始点としたことがわかる。

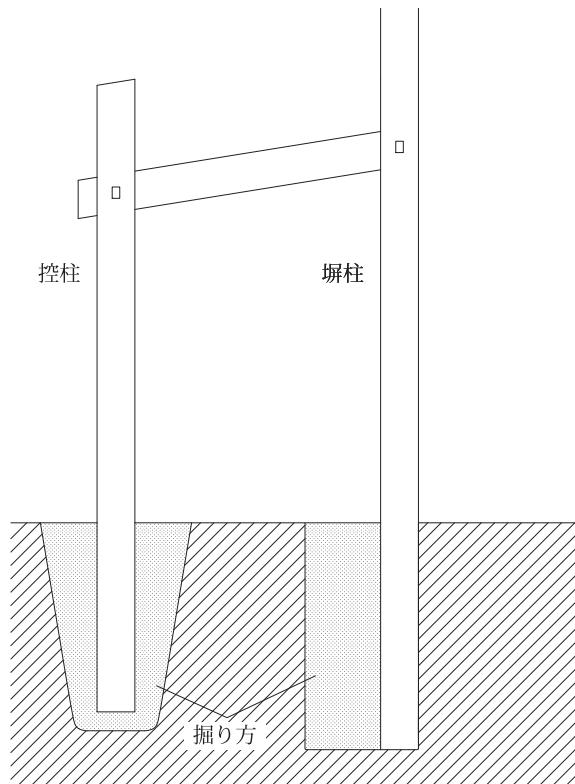
第306図 2号塀跡模式 ※上部構造は推定

3号塀跡は細く浅い布堀り状の掘り方に、短い間隔で柱を立て並べた構造とみられる。この構造は1号塀跡に類似しているが、実際の柱配置や塀本体の構造等は不明である。西及び東端部での延びは確認できない。東端についてはさらに東側へ延びていたものが2号塀跡により壊された可能性が高く、西端は10号池跡との関係から

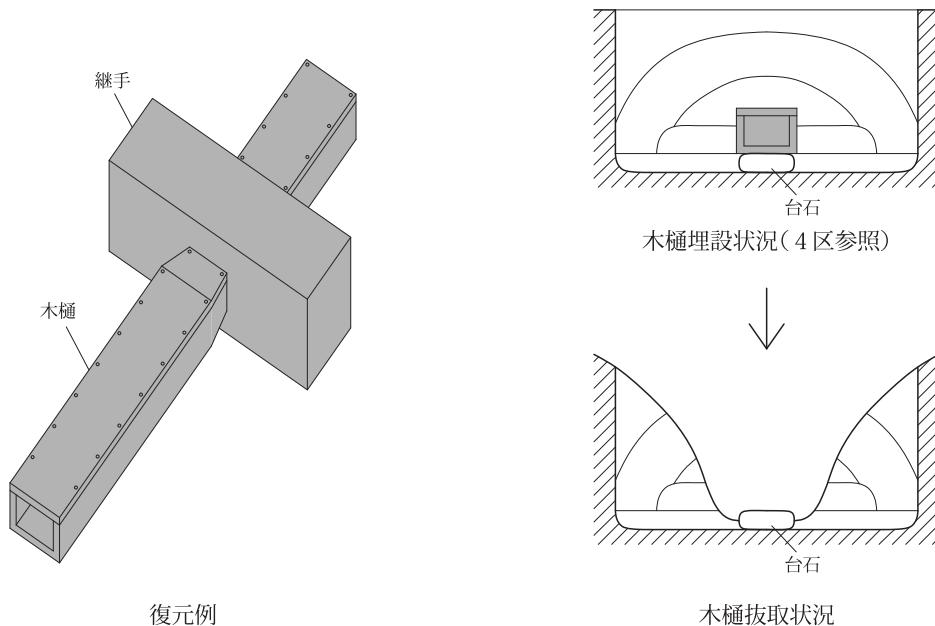
第307図 1号樋跡模式

樋跡は上水を8号池跡に導水するためのものと、7号建物の西辺溝内に埋設し下水を流したものがある。両方に使用された樋は痕跡からみて木樋であり、前者の掘り方底面近くから多くの鉄釘が出土したことから、木樋は本体と蓋を組み合わせた構造と推測される。腐食した断面からみた木樋の大きさは、1号樋跡が20cm四方、44号溝跡では幅20cm、高さ14cmの長方形となっているが、後者は木樋が潰れている可能性もあり、本来はほぼ同様のものといえる。また木樋には本体の他に継手部分があり、1号樋跡のように木樋を直線状に繋げるための継手は長さ56cm程度、幅と高さが20cmの直方体であり、太さが木樋本体とほぼ同じなため、接続部での木樋の先端は狭まっていたとみられる。これに対し44号溝跡では木樋が2か所で鉤型に折れる形状で、間の直交する木樋には同様に先を狭めた木樋を差し込むことで、東西の両端がはみ出す形状となっている。構築時期としては、1号樋跡が6号建物の下部に埋設することで造営当初とみられるのに対し、44号溝跡は溝の改修により新たに設置されたものであり、両者には違いがある。

1号樋跡は池跡に水を注ぐための施設と考えられる。池内での樋の設置レベルは低く、詳細は不明であるが、おそらくは継ぎ手状のものを組み合わせて水を上から落としたと推察される。木樋は後に6号建物下部以外の南側全体で抜取られており、その時点で建物は存在していたとみられる。したがって抜取りは施設の改修の一部として行われた可能性があるほか、政宗の死去後、建物が使用されなくなった時点から寛永15年に始まる解体までの間に行われたとみられる。仮に前者であった場合は水の供給が止められることで、池は本来とは違った姿となったとみられる。残念ながら樋跡は調査区外南側へ延び、上水を取り入れる構造等は不明であるが、第5次調査では南部に東西方向の石組みの上水路が存在し、それは城西側より城内へ引き入れたものと考えられている。今回、この水路は確認できなかったが、おそらくは鉤型に折れながら9号建物の南側に存在するとみられる。また水路はその規模の大きさから、木樋を介した池への導水のみならず、城内の園池へ大量の水を供給していた施設と考えられる。城内での水路の配置は、用水の主たる供給先とみられる園池の位置により決定されたと考えられることから、今回、園

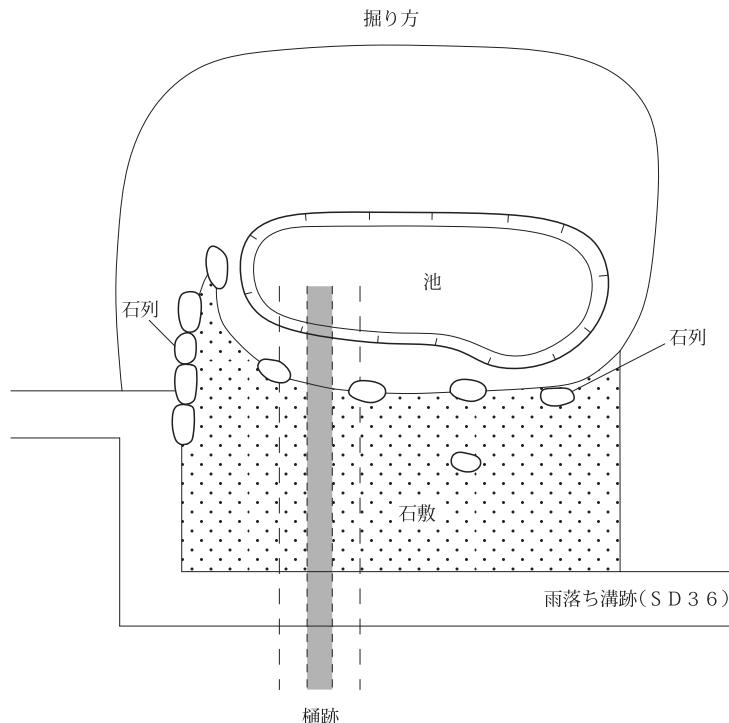
第308図 8号池跡模式

8号池跡は南側に接する6号建物との間に石敷きを配置しているのが特徴である。6号建物の北西隅は北側に張り出することで、小規模な建物か廊下とみられる5号建物と繋がる可能性もあり、8号池跡はこれらの建物に挟まれた中庭に配置されたとみられ、主に6号建物側からの眺めを意識したものと考えられる。池の性格としては6号建物に付属した洗い場的な実用的施設の可能性も否定できないが、形状や構造等からあくまでも観賞用の施設と理解できる。また池跡から6号建物の北側にかけての整地土下で確認した石敷遺構は、敷設範囲からみてこの池に関係した基礎構造と考えられ、排水機能をもった構造とみられるが、詳細は不明である。

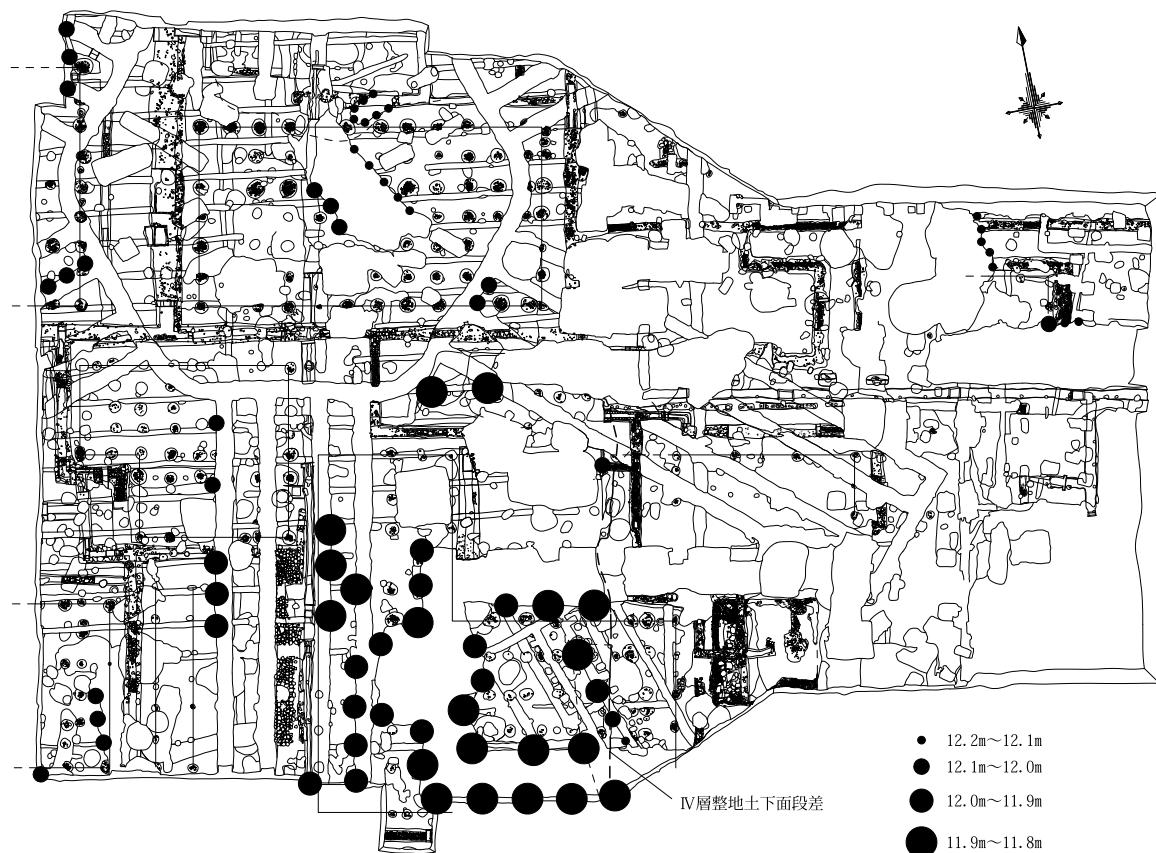
第310図 IV層整地土下面の標高

整地土の状況は先に述べたが、IV層下面の標高をみると、9号建物の下部が極端に低く、その範囲は一部8号建物と10号建物付近まで広がっている。この低位部分の東側は9号建物範囲の東端とは一致せず、それより内側の約5m程度西側で段差となり、段差を境に東西では明らかな標高差がある反面、調査区西側や北側では段差は確認できず、IV層下面は緩やかに高くなっている。南北に延びる段差は城の東西中心線とほぼ一致しており、また段差の北端地点は城内のほぼ中央部分となっている。

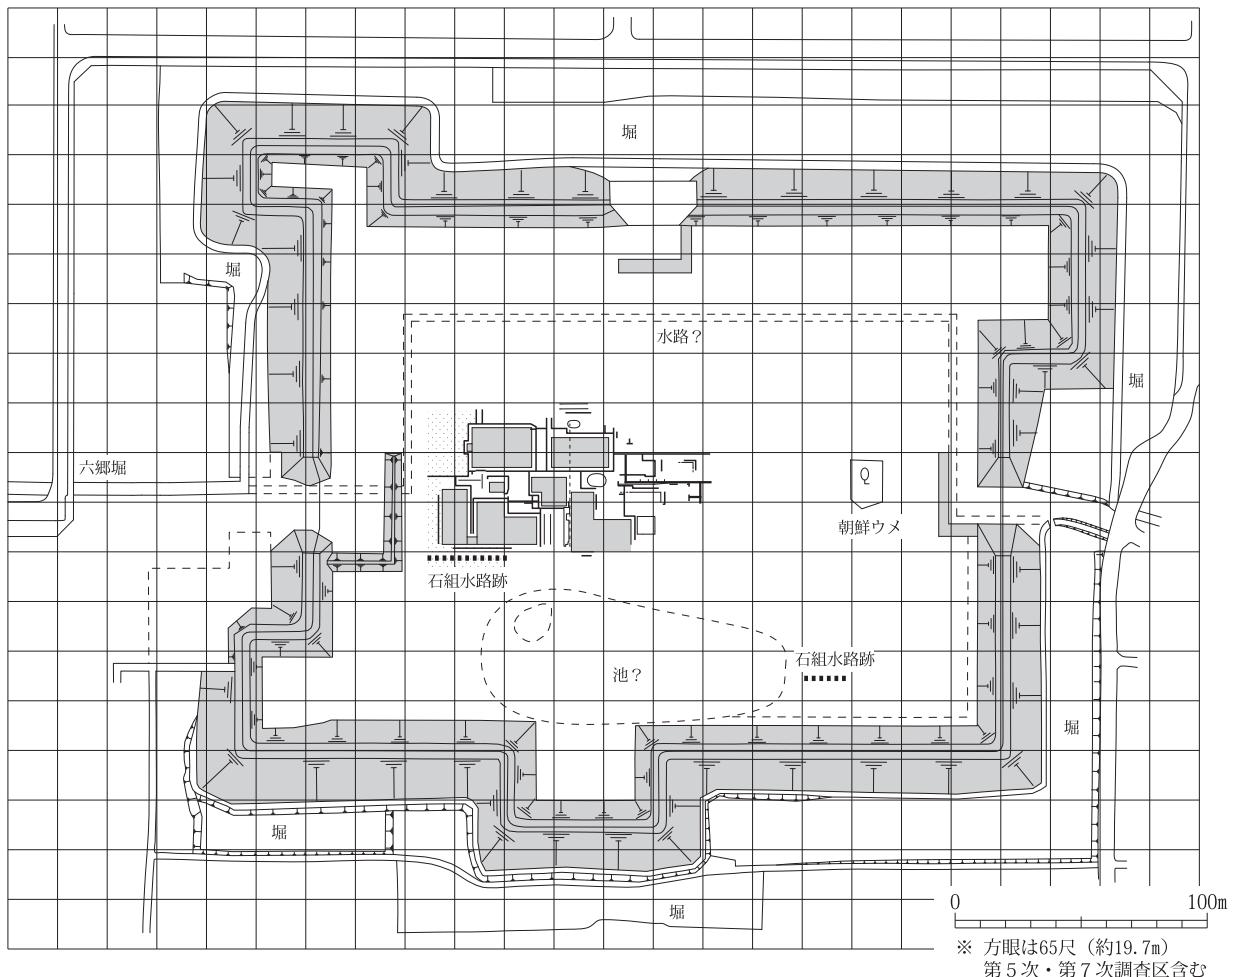
第311図 若林城施設配置模式

第311図は城跡の現況図に第5・7・8・9次調査で確認した礎石建物跡等の施設に加え、絵図等に描かれ既に削平や埋められた城内の内枠形土塁や池、水路等を模式化し合成したものである。南側の大規模な池とみられるプランは第6次調査において東岸らしき部分を確認したが、各絵図を通じ一貫して描かれている北側の水路は確認していない。また南東部では第5次調査で確認した石組み水路と関係するみられる別な水路を確認している。この図から主要な建物群は城内の西半部にまとまり、さらに大手側正面に配置されていることが分かり、この範囲が概ね表部分に相当すると考えられる。また奥側を区画する2号堀跡は東西部分が城の推定中軸線上にあり、この堀位置から現況でみられる北及び南側土塁の頂部までの距離が双方とも約108mあり、これは1町に相当している。ただし堀の南北部分は城の南北中軸線よりやや西側へ張出した位置にある。絵図からみた内枠形土塁の配置と向きをみると、東西の土塁が入城者を城の北側へ誘導する一方、北の土塁は西側へ誘導する配置となっている。残る西側土塁の現況から、このような土塁の配置は戦を意識したというよりは、直接内部を見通せない目隠し的施設と考えられ、土塁の配置はむしろ各入口から建物正面へ誘導するための意図がうかがえる。

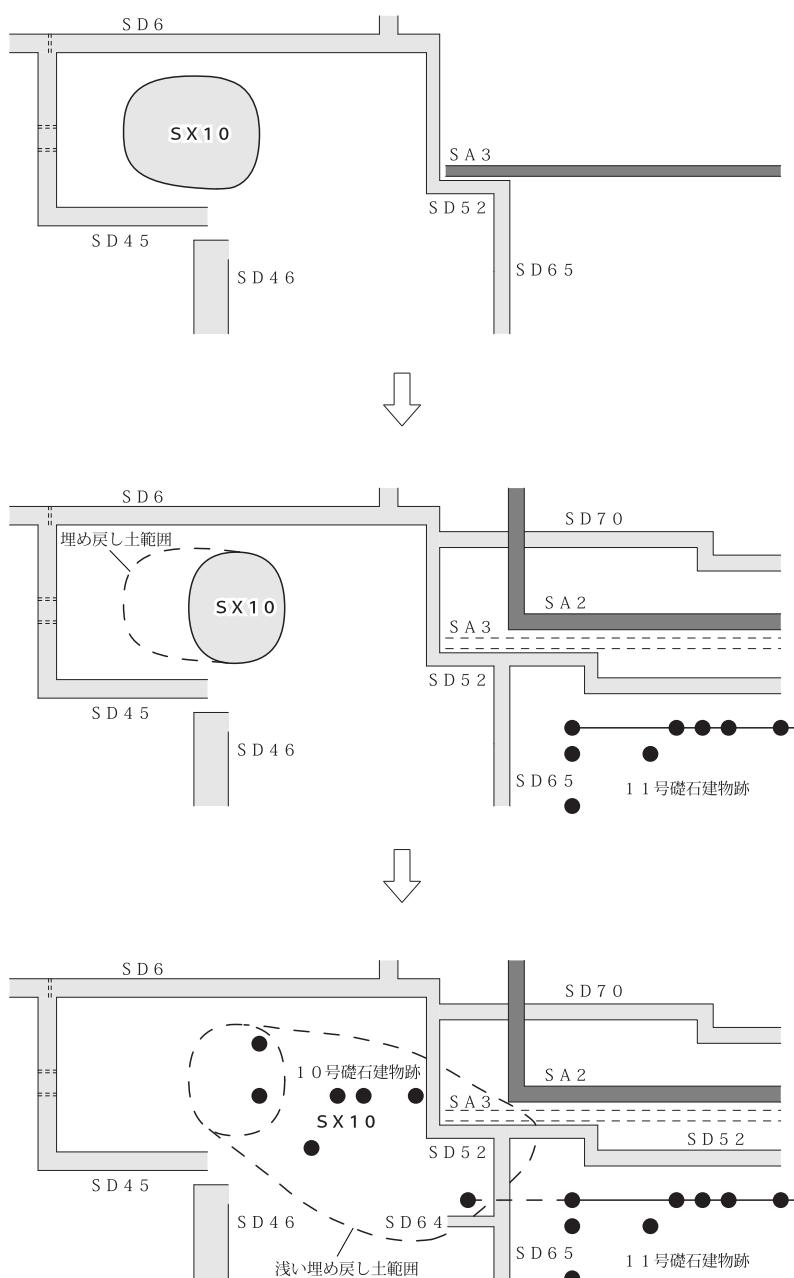
第312図 10号池跡・10号礎石建物跡他変遷模式

第312図は10号池跡と10号建物付近の遺構の変遷を模式化したものであるが、当初この地区には西側に寄つて池があり、東側には古い段階の3号塀跡が配置されていた。次の段階には池が東側に半分程度位置をずらして改修され、東側では塀が場所を変え、より堅固な構造に改修されると共に、北側へ折れることで奥側を新たに区画し、さらに塀の南には11号建物と共に雨落ち溝が造られる。最後の段階では池が完全に埋められると共に、この埋め戻し土を広範囲に削り取った地面に敷き均し、地盤を安定させた上に新たに10号建物を新築し、おそらくは11号建物と繋いだとみられる。
