東宮遺跡 (1)

－ 遺構・建築部材編 －

八ッ場ダム建設工事に伴う
埋蔵文化財発掘調査報告書第36集

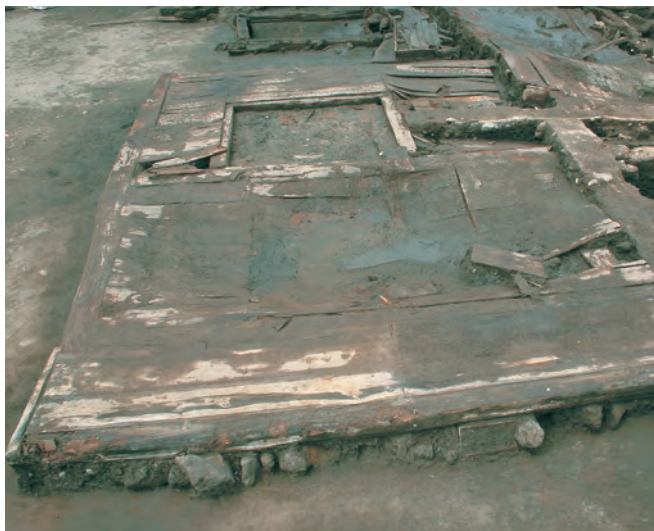
I区 1号建物3号床（南→） 床の中央には囲炉裏がある

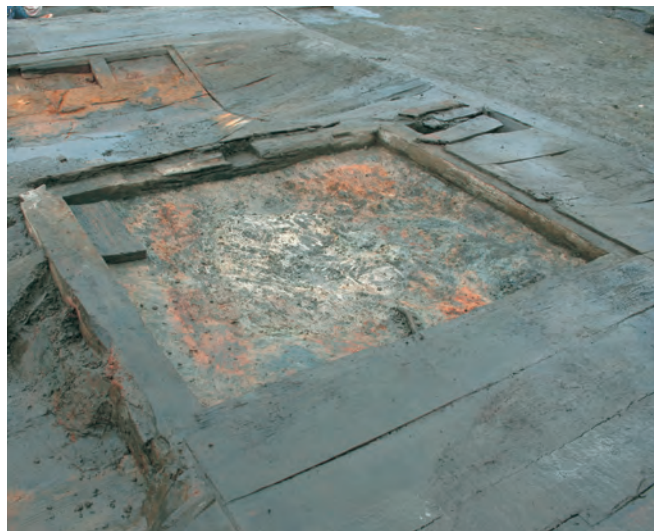
I区 1号建物3号囲炉裏（北東→）

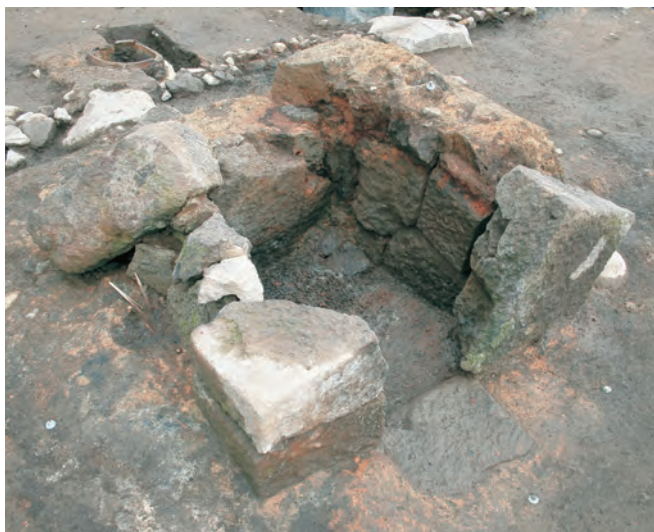
I区 1号建物竈（南西→）

【位置・出土状況】1号建物土間奥手、52区C-4・5グリッドに位置する。東側の1号床と隣接する。釜や鍋の据え口部にあたる上部構造部は欠損し、その使用状況は不明であるが、竈の周囲を方形に囲った石組やその上面や外側面に壁状に貼付けられた黄色ローム等、下部構造部は使用時の状態をほぼ保っている。なお、竈北西部石組及び焚口右袖の石組は東方向へと傾いた状況で出土しているが、これは表土掘削時、重機のバケットにより動いてしまったもので、天明泥流の流下方向及び破壊状況を示すものではない。

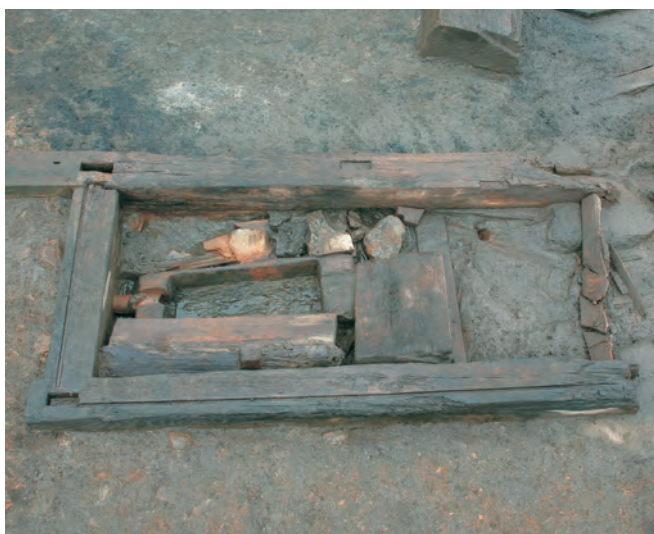
I区 1号建物2号施設（南→） 風呂と思われる

【位置・出土状況】1号建物中央部南端の張出部、52区B～D-2グリッドに位置する。施設を廻る土台より上部の構造物や建築部材は欠損する。また北・南側の土台（No.19・139）の東部分も腐蝕により欠損するため、施設の東部の境界や構造等について不明瞭な部分が残るが、No.19・138・139の土台やそれより下面のNo.137柵や地中に埋設されていた竹管などの構造物は、原位置を保っている。

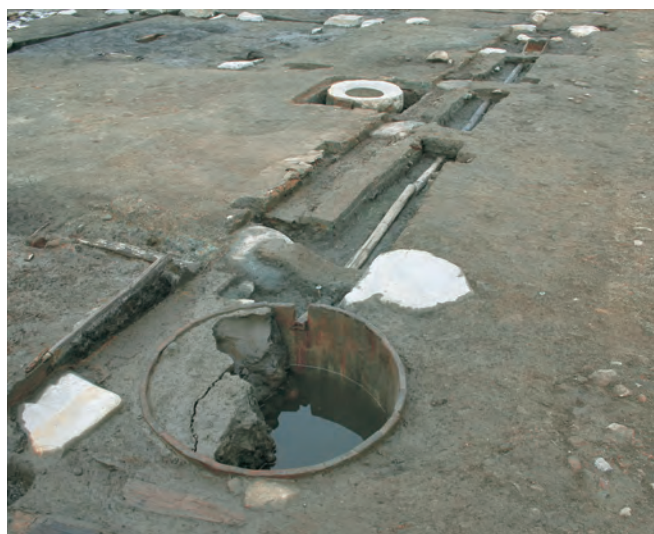
I区 1号建物馬屋南桶（南西→） 2号施設（風呂）の集水桝より、埋設された竹管を通して排水される

る径7～8cmの竹管が、No.138の土台下及び土間出入口部（表口）の地中に埋設された状態で馬屋南面の埋設された便槽（馬屋南桶）へと連結する（62頁右上の写真参照）。この竹管は緩やかな勾配（竹管の東端と西端とのレベル差は2cm）をもち、排水等は枡から便槽方向へ流れることが判明した。竹管は風呂寄りの東部（長さ482cm）と便槽寄りの西部（長さ135cm）とは別構造をもち、東部は材料の竹を半截し節を除去した後、樋状に敷設する仮称「下管」と蓋状に覆う仮称「上管」を組み合わせたものであるのに対し、西部は竹を半截せずに節を打ち抜き管状に作り上げたものと判明した。接合部には、上管より多少長い下管を西部竹管に4cm程度差し込んで漏水を防ぐ工夫が施され、さらに接合部を上部から補強するように長さ132cmの上管により二重に覆われていた。

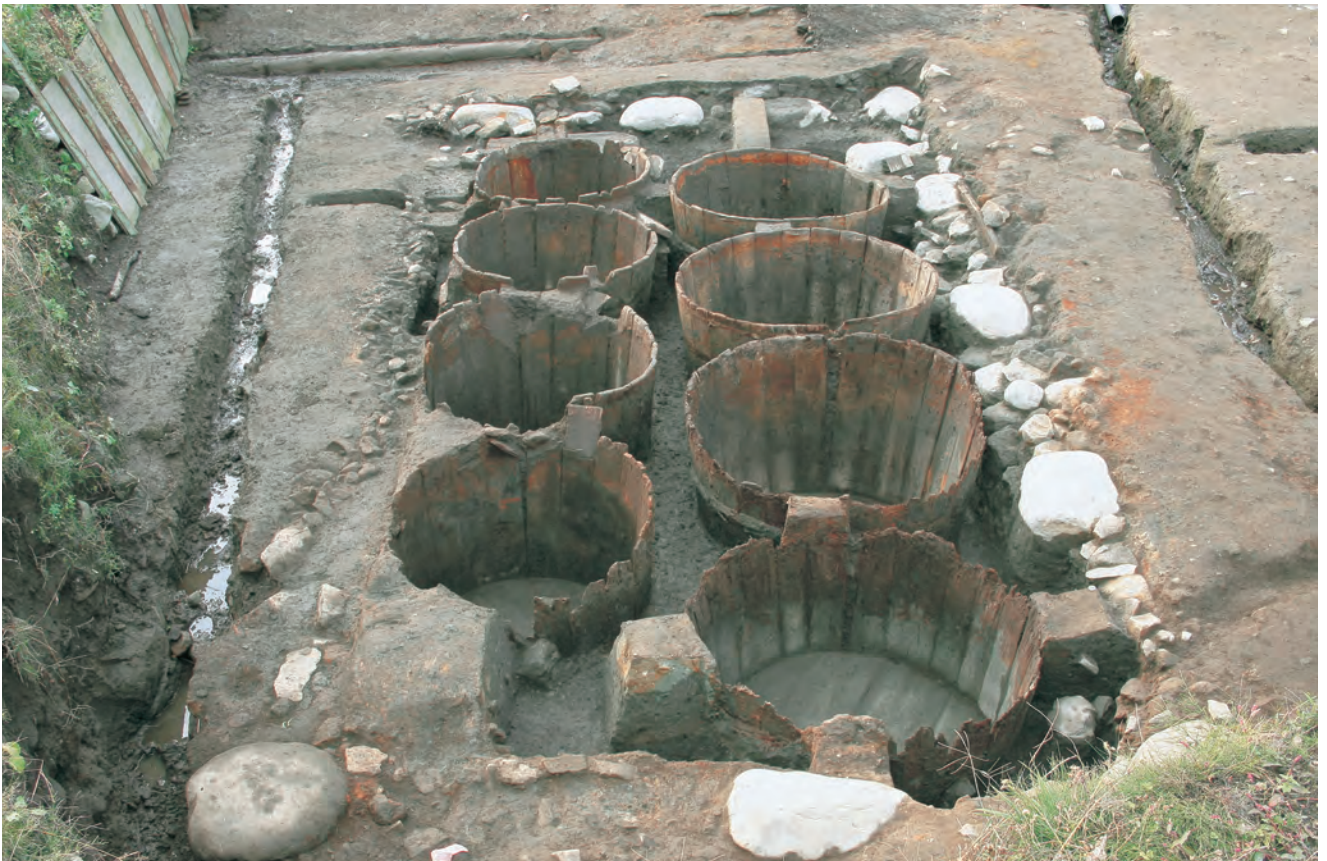
I区 2号建物 (東→) 埋設された8基の桶

1号屋敷跡の付属建物であり、8基の桶が地面に埋設された土台建物である。底板の直径が1mに欠ける程度的大型桶が地面に約1mの深さで埋設され、僅かに地上に露出した桶の口縁の上面には、部分的に板材が敷き詰められ蓋がされていたと考えられる。蓋板のなかには、「二本橋」と称されるコの字状に凹部が施された便槽を覆う2枚1組の渡し板（蓋板）も2組出土している。建物周辺には堆肥や肥料の原材料となる蚕糞（当該地域では「コクソ」と称する）と思われるものが堆積していたこと（蚕糞と思われるものについては群馬県蚕糸技術センターの町田順一氏に実見して頂いた。しかし、蚕糞と断定できるものは確認できなかった）、また、埋設桶内底部付近の堆積土壌中より、ヒトの寄生虫卵が検出されたことなどを併せ、この建物は、便所及び、人糞や蚕糞と思われるものなどを原材料とした肥料の作製用及び貯蔵用の施設を兼用した建物であると考えられる。

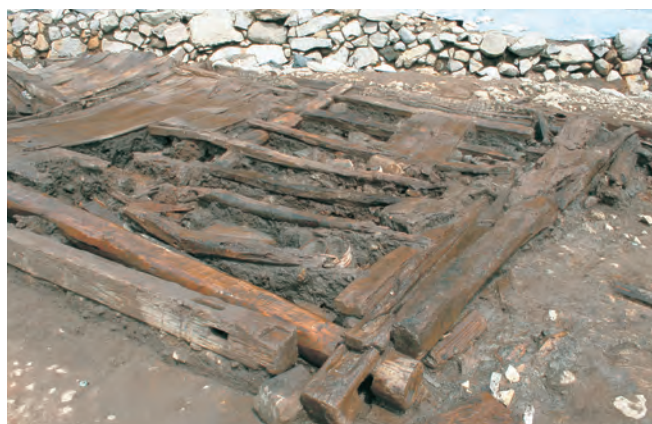
I区 4号建物大引・根太面 (南東→)

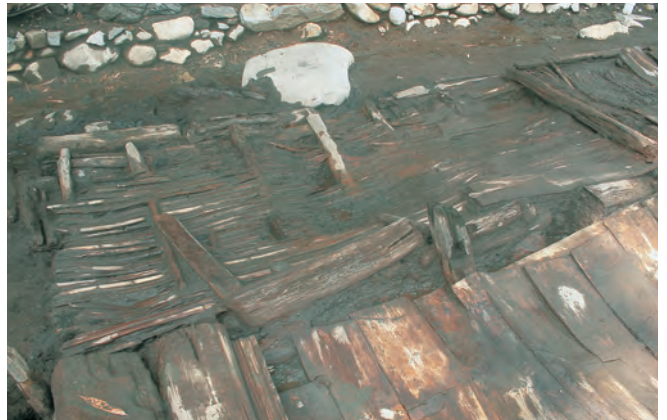
IV区 5号建物3号床（南→） 竹簀子を敷き詰めた床

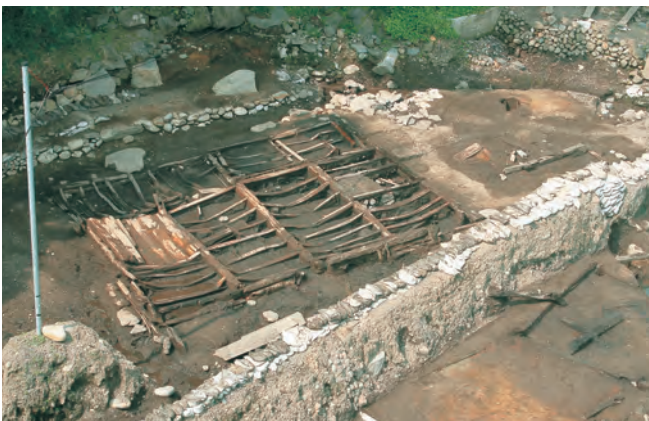
IV区 5号建物大引・根太面（南西→）

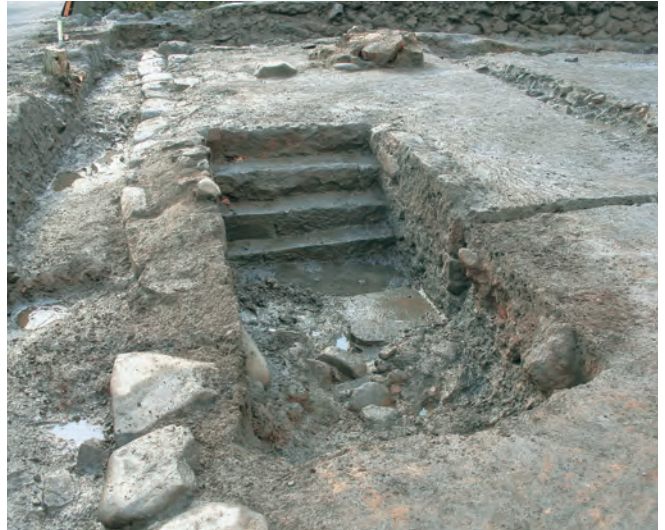
IV区 5号屋敷跡 2号施設 (北→) 石製の階段で地下に降りることができる

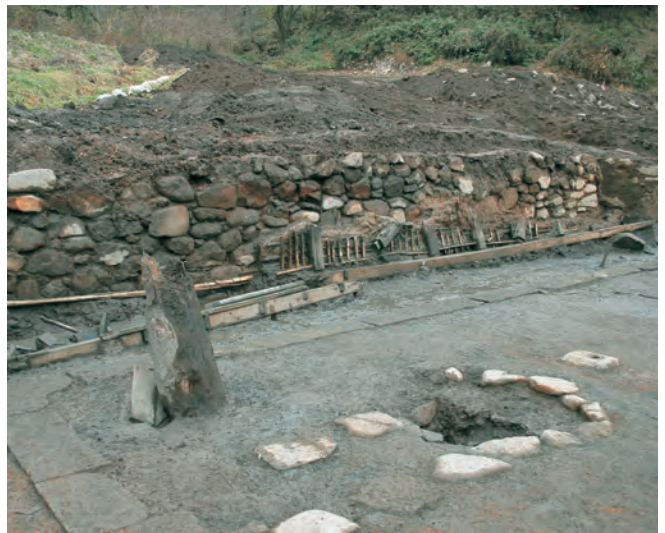
IV区 10号建物土壁 (南東→) 手前には、酒を搾ったと思われる槽場跡がある

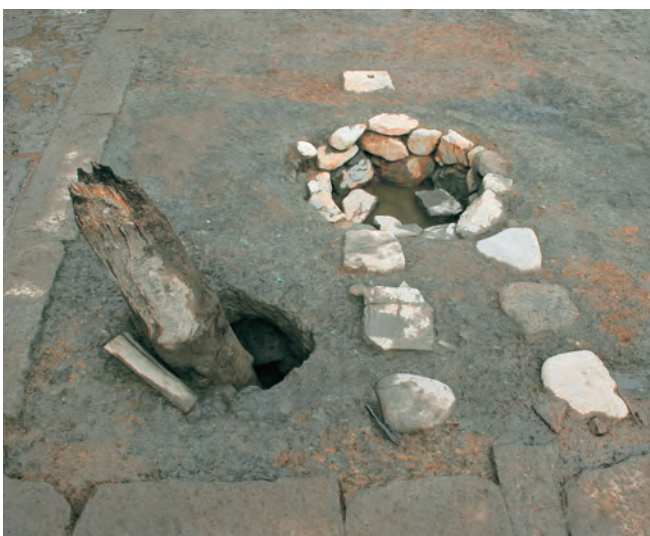
IV区 10号建物槽場跡 (南→) 左側には男柱、右側には槽場跡と奥に垂壺

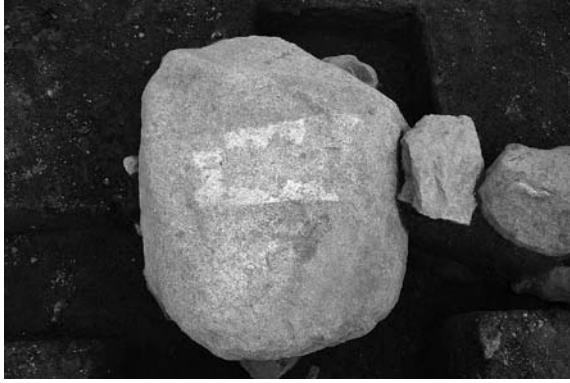
1号建物礎石上の土台痕 近接

か遺存していない状態である。一部に土台の痕跡（以後「土台痕」と称す。地面上では部材が腐蝕し生成する暗赤褐色の細粒で締まりに欠ける粘土状の土層が堆積する状態をいうが、礎石上では土台が据えられ、いわゆる「当たり」の部分が全体に白色味を帯び土台の輪郭を残して変色している状態。25頁左上の写真参照）や、根太の痕跡（以後「根太痕」と称す。床が地面に落下し、部材である根太が腐蝕し生成する暗赤褐色の細粒で締まりに欠ける粘土状の土層が堆積した状態。25頁左側中央の写真参照）が遺存する程度で、脆弱な遺物は腐蝕により失われている。

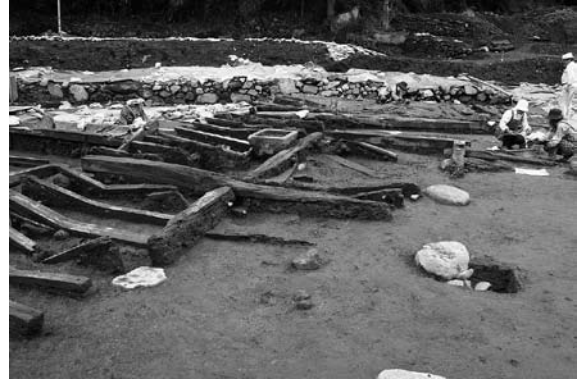
1号建物4・5号床(土台・大引・根太) 南東→

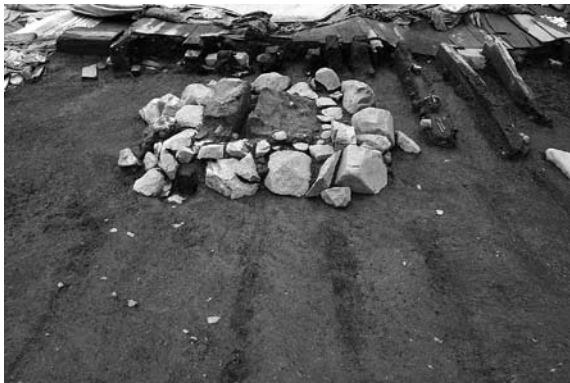
1号建物6号床根太痕 東→

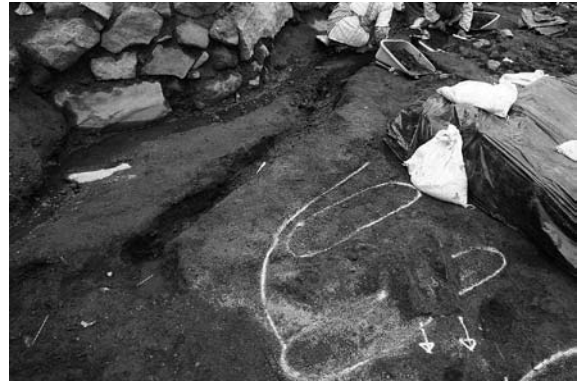
4号建物北西隅 As-A軽石出土状況 南西→

庭にはAs-A軽石の堆積が確認できない。これは、軽石降灰後の1週間の間に、堆積した軽石を掃き集め、片付け、廃棄したという人為的行為が想定される。実際、庭の表面を精査すると、地面上に僅かに露出している礫の側面には、掃き残された軽石の遺存した状況が確認できた。また、4号建物北西隅には廃棄場所とも考えられる、多量の軽石が堆積した範囲も確認できた（27頁右上の写真参照）。

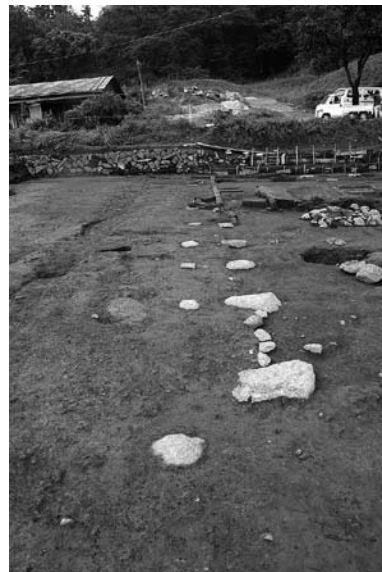
1号建物南側 建物内に軽石は確認できない 東→

敷地内でのAs-A軽石堆積状況についてみると、通常、建物内や軒下と想定される範囲において、軽石の堆積は確認できない。つまり、1号建物内部と周囲を廻る溝（雨落溝）の内側の軒下と考えられる範囲や、2号建物内部と軒下範囲、3号建物及び4号建物の内部と雨落溝内側の軒下範囲にAs-A軽石の堆積が見られないことは通常である（27頁右側中央の写真参照）。一方、1号畑や6号畑、1号道や1号橋、各建物の雨落溝など、屋外の施設には最大約1cmの厚さでAs-A軽石が堆積している。

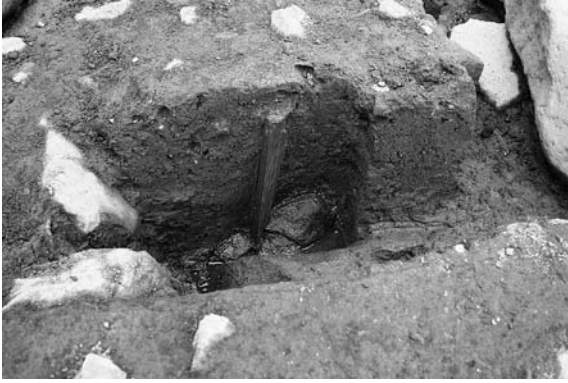
1号建物遺方小杭(1建A-A') 東→

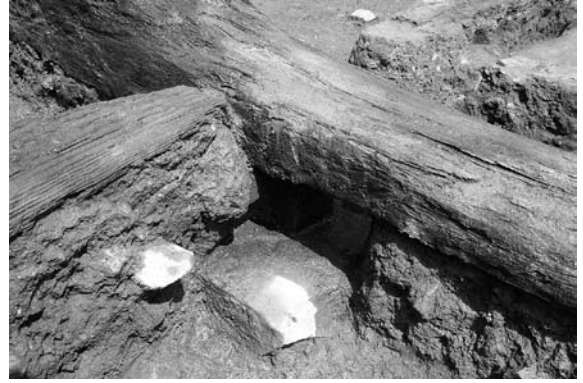
1号建物4・5号床境界 南東→

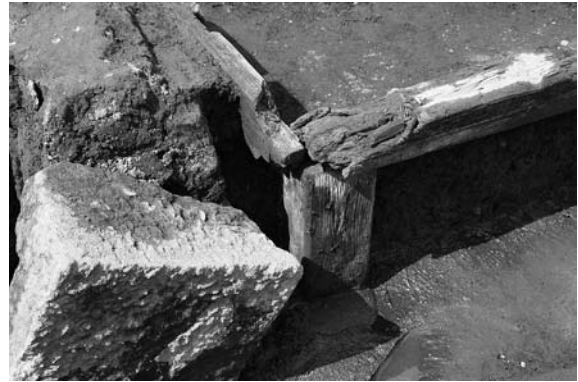
1号建物1号床 南西隅礎石・束・大引接合の様子 南→

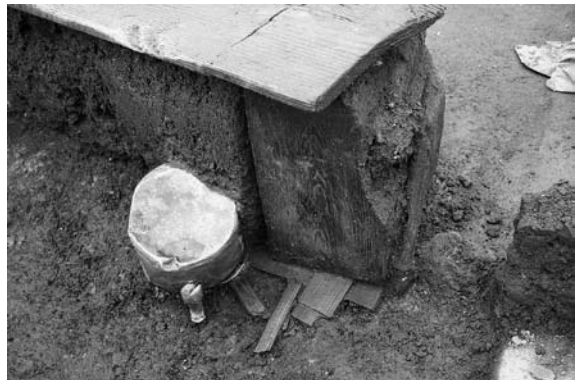
1号建物2号床 礎石・束・挟まれた板の様子 北東→

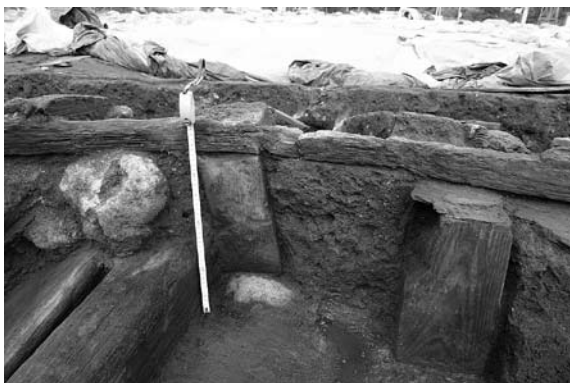
1号建物2号床 礎石・束・大引接合の様子 西→

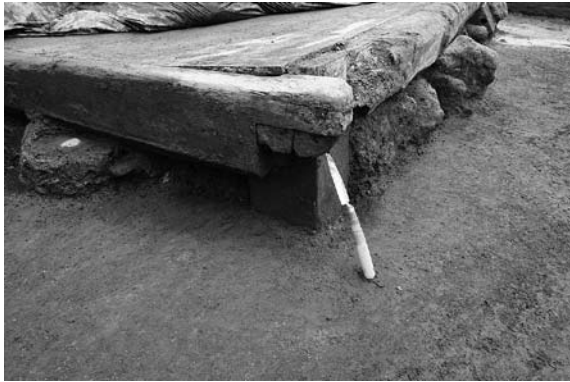
1号建物3号床 南西隅東・大引接合の様子 南西→

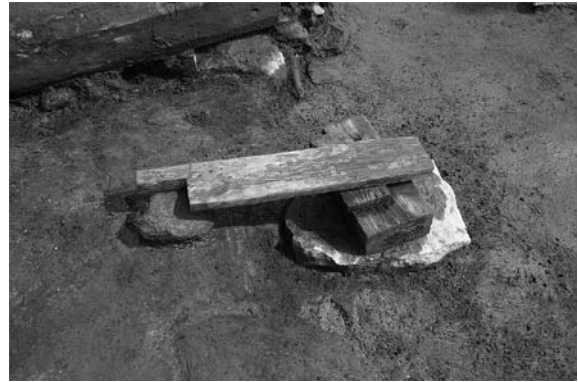
1号建物3号床 A-3礎石上の束(代用)の様子 南→

次に拡張部の下部構造であるが、南大引(No.100)の西木口部は掘立柱状に埋設された束(No.24)の上に柄の仕口で接合して据えられ、東木口部はA-3礎石上に4枚の板材や角材(下からカ、No.25・26・27の順)が一見無造作に計約12cmの厚さで固定もされず積み重ねられ、その上に据えられている(46

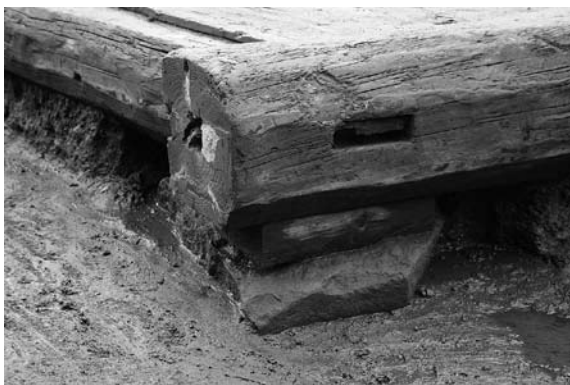
1号建物3号床 北西隅礎石・束・大引の接合 北西→

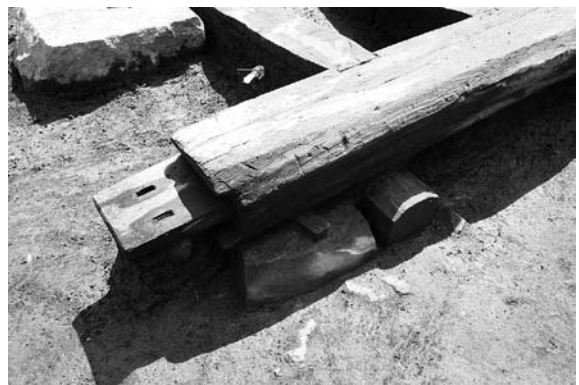
1号建物3号床 北東隅礎石・束・大引の様子 北東→

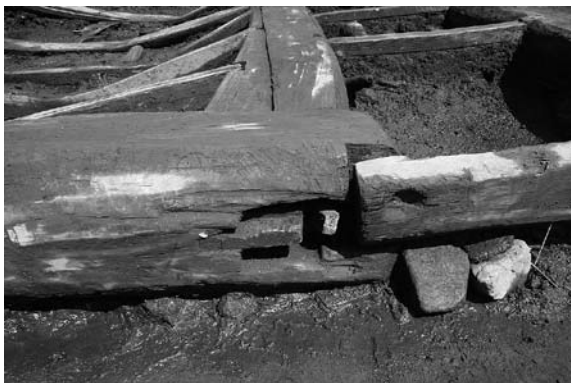
1号建物3号床 西大引(No.75・76)の接合の様子 西→

頁右上の写真参照)。うち最も上に重ねられたNo.27の板材はその水平を保たせるために西端部の下に径約10cm大の礫が1個据えられていた。西大引(No.76)は西大引(No.75)へは釘により固定され、南大引(No.100)へは腰掛け状の仕口で掛けられ、釘により固定されていた(48頁左下の写真参照)。根太は5本掛けられ(No.95～99)、仕口は蟻形(No.95・97・98・99)である。釘等による固定は見られなかった。

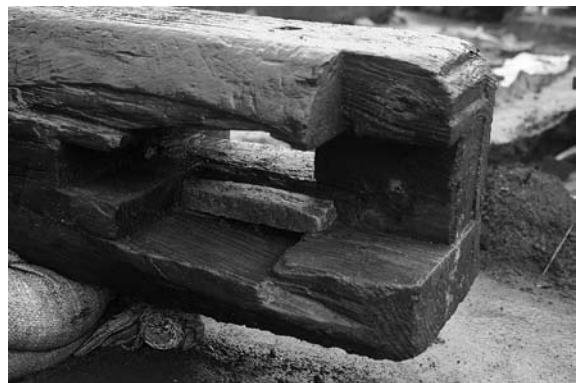
1号建物3号床 西大引(No.75)に差し込まれた砥石 近接

られている。イの角材が約2cmの厚さ、ウの角材が約8cmの厚さで大引のレベルを確保している。またA-7礎石の西脇には大きめの角材(No.23)が地面(土間)に据えられ、約13cmの厚みをもって北大引を直接支えていた。西大引(No.75)と南大引(No.94)の接合部で興味深いことに、西大引の西側面の柄穴には木製の楔が1本打ち込まれていたが、それと同時に柄と柄穴の隙間を埋めるように砥石が差し込まれていたことが挙げられる(48頁右下の写真参照)。西大引(No.75)には大引(No.86)が接合している。大引西木口の仕口は蟻形である。この大引(No.86)は3号床に付属する3号囲炉裏の南部分の基礎の石組の上に据えられ、A-12礎石上では板材(エ)と角材(オ)を間に挟んで据えられている。板材、角材とも厚みは約2cmである。大引には根太が掛けられ接合する。仕口で組まれるのみで、釘等による固定は見られない。根太木口の仕口は、蟻形(No.83・92)、そぎ(No.78・80・81・88～91・92の南木口)、柄(No.82・84の南木口)、腰掛け(No.78の北木口・79の北木口)などが確認できる。根太のNo.79・82・83は3号囲炉裏の枠も兼用している。

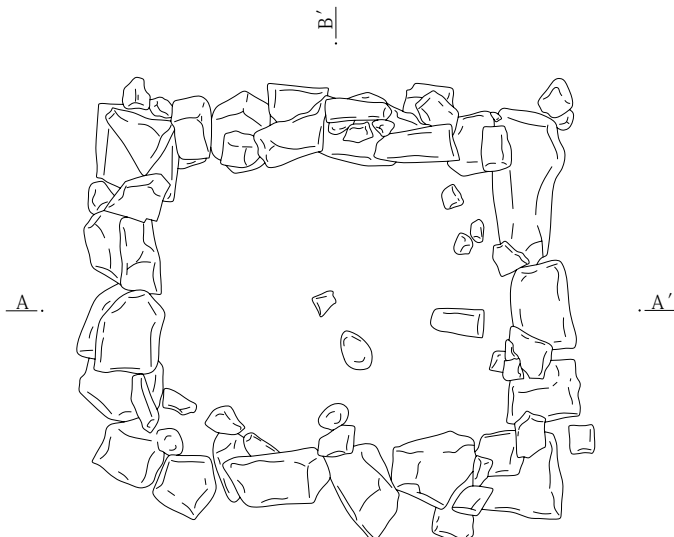
第17図 I区1号建物 3号囲炉裏

(使用面)

- 1 浅黄橙色土 (10YR8/3)
灰層。ガチガチに締まる。ほとんど混入物ない。
- 2 明褐色土 (7.5YR5/6)
ローム質土。搬入土。焼燃部付近は焼土化している。締まり少ない。
- 3 浅黄橙色土 (10YR8/3)
灰層。ガチガチに締まる。古い時期の灰層か。
- 4 明赤褐色土 (5YR5/8)
ローム質土が焼土化している。締まり少ない。
- 5 黒褐色土 (7.5YR3/1)
地面の上に盛った炭化物を含む土。締まり少ない。

(石組面)

【規模】囲炉裏座面の木枠の内法寸法で、東西138cm×南北122cmを測り、基礎の石組は、東西約190cm×南北約170cmの規模を測る。地面(土間)から囲炉

裏の枠（3号床のNo.79根太）の上面までの高さは34cm、枠と囲炉裏燃焼部の中央の凹みとの比高差は20cmである。

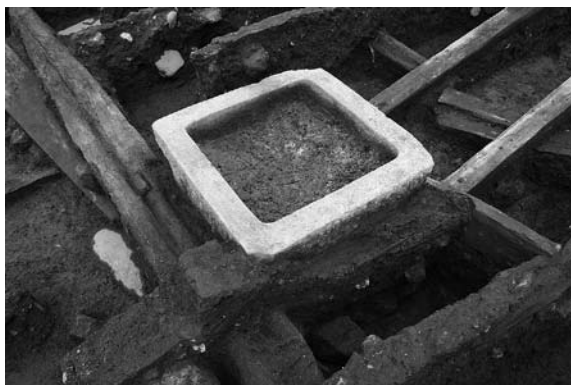
1号建物4号床炬燵 北東→

泥流に被災した当時、炬燵を囲炉裏として使用していた可能性もあるだろう。被災時の使用状況については、出土遺物も含め改めて検証したいと考えている。

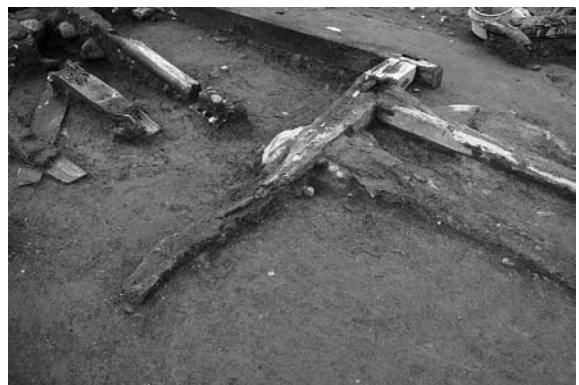
1号建物4号床・床の間付近の土台腐蝕の様子 南東→

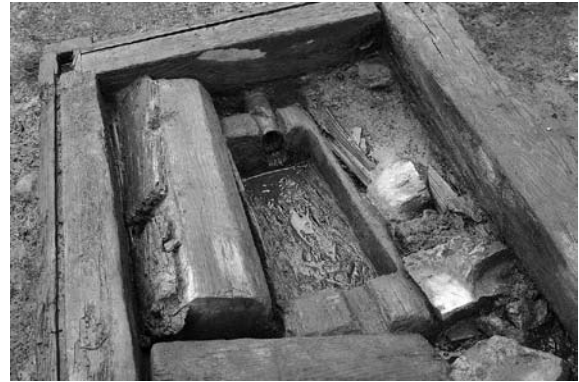
1号建物2号施設枡と竹管接合の様子 東→

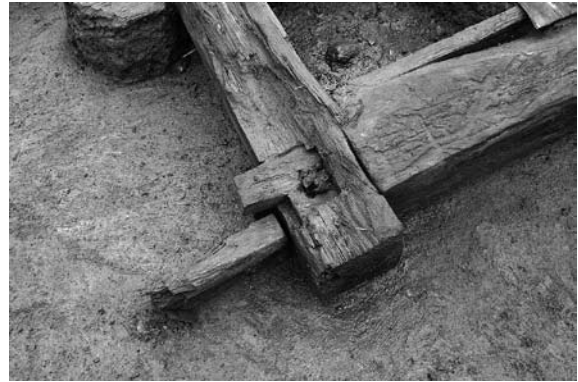
1号建物3号施設 北東隅の仕口 北東→

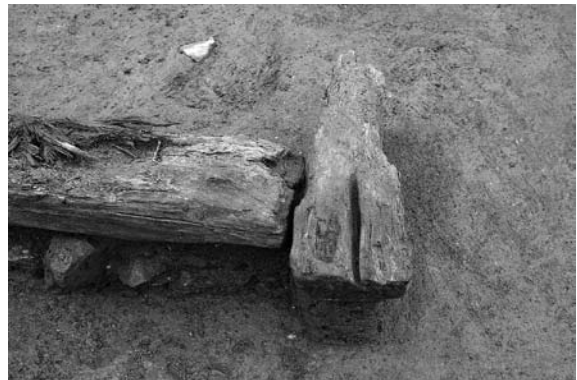
1号建物3号施設 南西隅の仕口 北西→

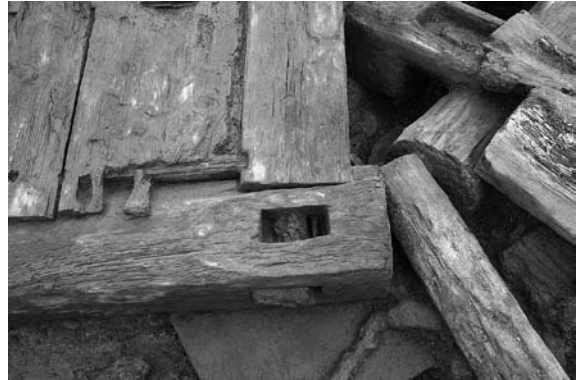
1号建物3号施設 北西隅の仕口 北東→

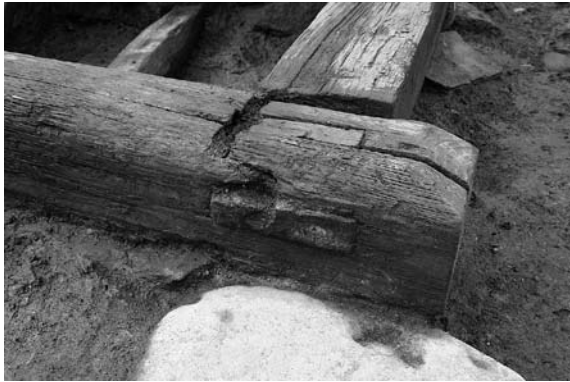
1号建物室 南東隅枠の仕口 南東→

上部構造については、まず、石組の上に土台ともいえる木枠（No.159・160・165・166）を四方に据える。西枠（No.160）と北枠（No.159）、南枠（No.166）との接合部は腐蝕と欠損により外れていたが、西枠の北木口の仕口は平柄、南木口の仕口は小根柄である。東枠と北・南枠との接合部は組まれたままで、東枠の北木口の仕口は小根柄、南木口の仕口は平柄であった。また、南枠の東木口の上面には柄穴が施してあったが使用されておらず、目隠し目的に板が蓋状にはめ込まれていた。その他、北枠の上面には長さ184cmの角材が東西方向に釘で4カ所程度打ち付けられ固定され、No.155板との境界を補強しているように見えた。

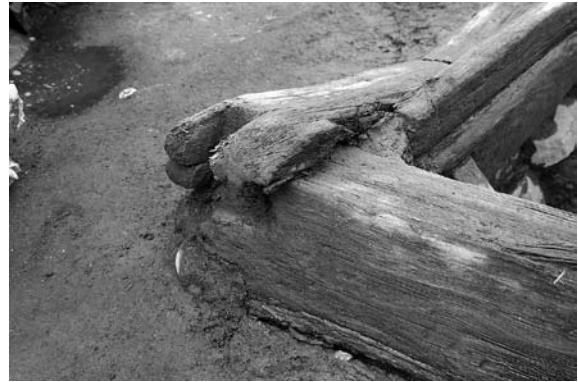
1号建物室 北西隅枠の仕口 南西→

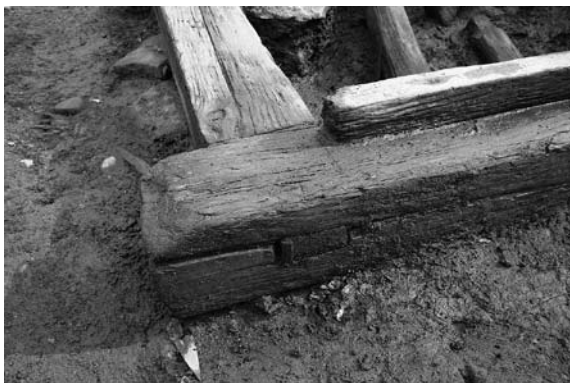
1号建物室 北東隅枠の仕口 北→

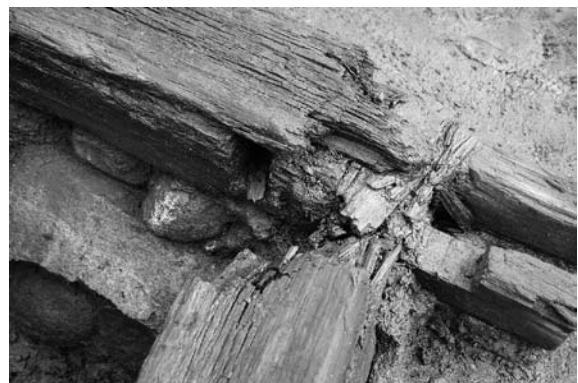
1号建物室 南西隅枠の仕口 北西→

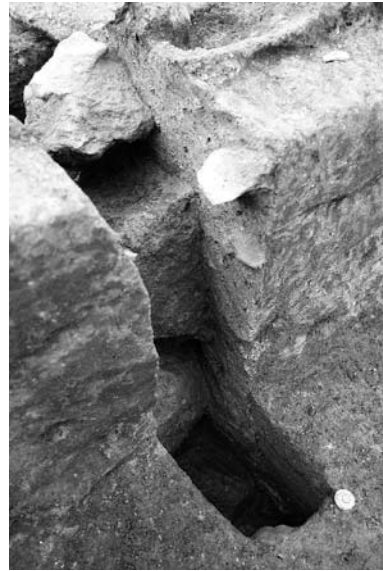
1号建物竈 東壁断面の様子 南東→

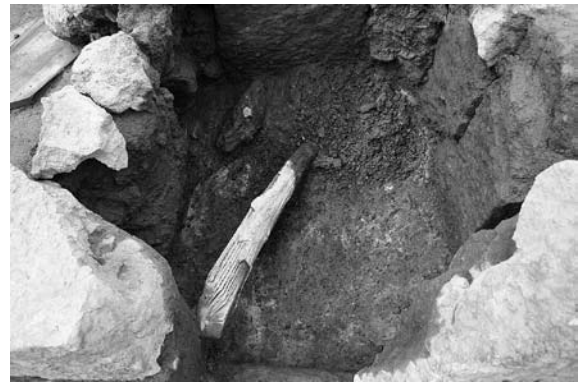
1号建物竈 底部の薪と灰層の様子 南→
遺物も含め改めて検証していきたい。

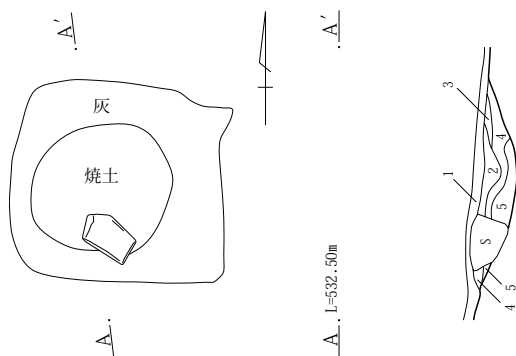
第37図 I区1号焼土②

1号焼土 A-A'

- 1 暗緑灰色土 (10GY4/1) 土間貼床部(硬化面)。ローム質土が還元作用により青味帯びる。褐色ロームブロック10~20%混入。暗褐色土ブロック5~10%混入。固く締まる。
- 2 明赤褐色土 (5YR5/6) 焼土層。粒子細かい。
- 3 暗オリーブ褐色土 (2.5Y3/3) 焼土化していない。
- 4 灰白色土 (2.5Y7/1) 灰層。炭化粒3~5%混入。
- 5 明赤褐色土 (5YR5/6) 焼土層。2層より古い時期に形成されたものか。

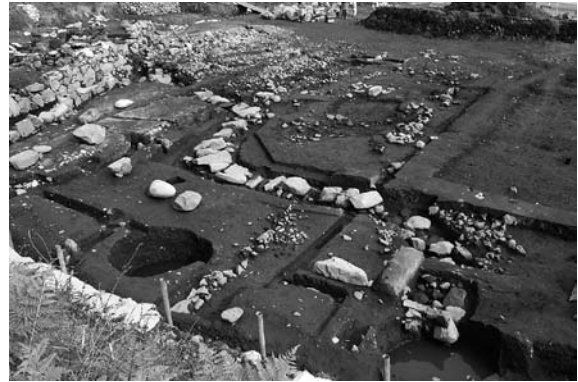
8号溝全景 南西→

の石組が溝の深さ35～40cmを確保するようにほぼ垂直に造成され壁の崩落を防いでいる。さらに溝の上部は30～80cmの天井石(平石)に覆われている。また、4号溝との合流部付近では一部、天井石と石組との間に板材が蓋状に挟まれている部分も観察できた。

【規模・形状】幅15～35cm(溝の内法)×深さ35～40cm×全長約17mの規模を測る。平面形状はクランク状である。

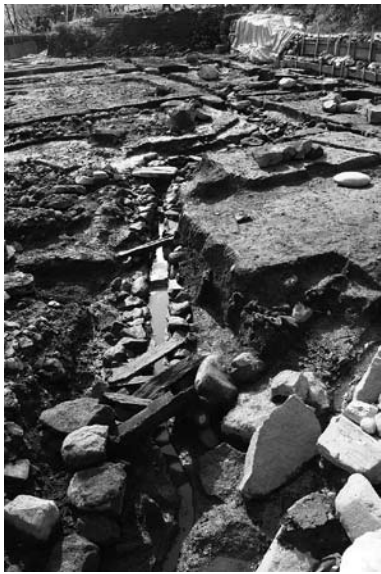
天井石除去後の8号溝 北→

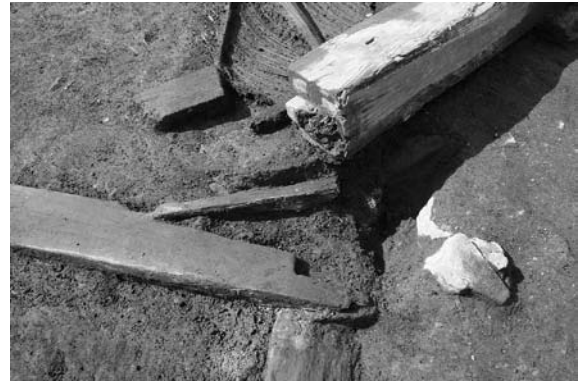
2号建物 北西隅礎石・土台接合の様子 東→

の平柄が接合していた。西側土台（No.14）の北木口と北側土台（No.13）の接合に関しては、仕口が多少破損していたため推定であるが、やはり同様に西土台の柄穴に対して北土台の平柄が接合していたと観察から推定できる（89頁右側の写真参照）。

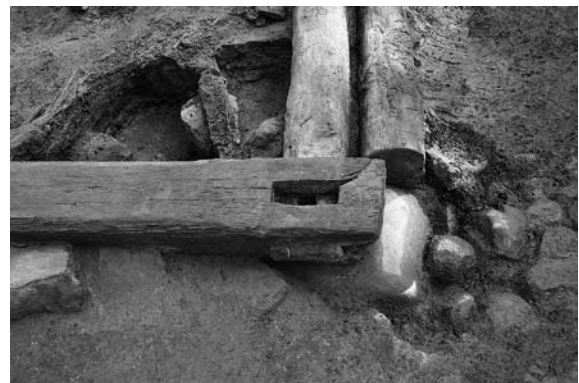
2号建物 南西隅土台・柱接合の様子 西→

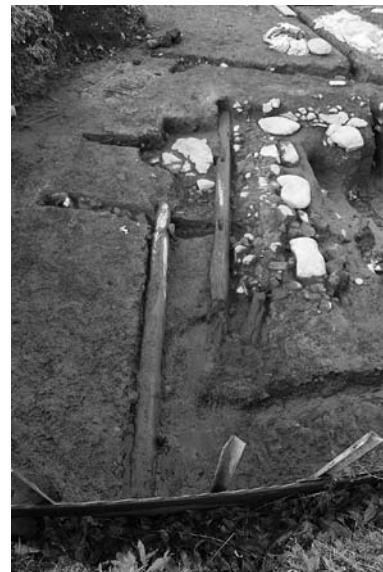
2号建物 西側溝土止めの様子 南→

【建物構造】礎石は側土台下に計10基敷設され、礎石下及び礎石間には径10～30cmの垂角礫が敷き詰められていた。礎石の配置については間隔が不均一で、北側土台下には5基配置されるのに対し、南側土台下には東西両端部2基以外には敷設されない。また、北・西側の礎石の多くは、前述した1号建物築造後の盛土に覆われ埋没していた。同様に、建物の西側には南北方向に溝が切られているが、土止めの木材（東側）の北端部も盛土に埋没していた。

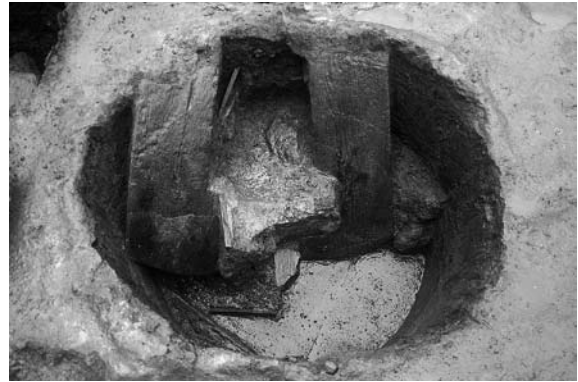
2号建物 1号桶内部の様子 東→

は、基本的には上層から中層にかけては天明泥流堆積物、下層から底部にかけては粘質土が堆積している。覆土の天明泥流堆積物中には径10～45cmにも及ぶ礫が混入している。また、桶を覆っていたと考えられる蓋板も桶内部に崩落しており、その一部や破片が覆土中から出土している。とりわけ、1号桶内部には、「二本橋」と考えられる蓋板(No.11・12)が2枚1組セットの状態に崩落しており、その一部は、腐蝕を免れ遺存し出土している。

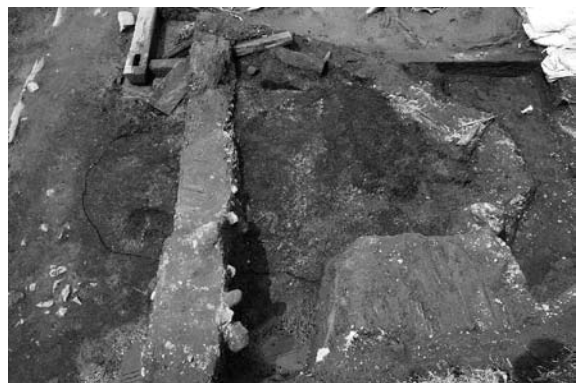
2号建物 蚕糞?堆積状況 南→

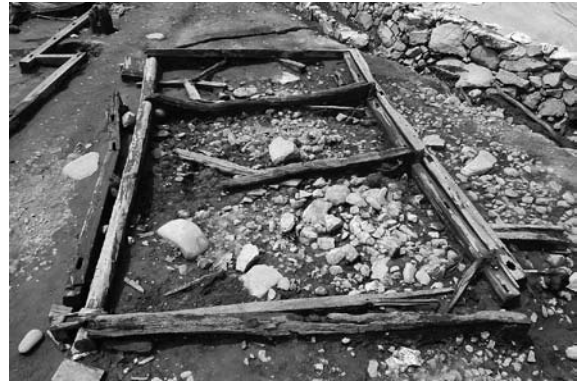
4号建物全景（土台・大引面）北東→

4号建物は、建物ごと全体に天明泥流により運搬されたと考えられ、出土状態は原位置を保っていない。その判断理由としては、①出土した4号建物の西部分の床下から、天明泥流下の畑（9号畑）の一部が平面上重複して検出されていること、②この建物の雨落溝と考えられる溝で囲まれた区画と出土状態の建物とは平面上合致しない（軸方向が異なり、建物の西部分の一部は溝と平面上重複して出土している）ことを挙げておく。

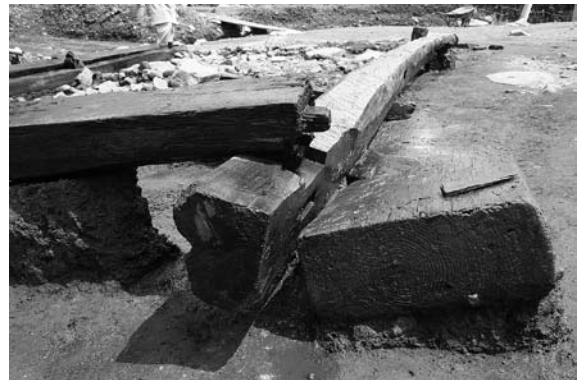
4号建物 南側土台 南西→

【土台の構造・所見】建物の土台は、北側土台（No. 8・9）、西側土台（No.10）、南側土台（No.26・27）、東側土台（ア～ウ）で構成されている。北側土台西木口の柄は西側土台北木口の柄穴に接合したままで出土しており、また東木口の柄穴には東側土台の北木口の平柄が接合した状態で、柄の根元から欠けていた。西側土台南木口は南側土台西木口に大入れ柄差しによる仕口で接合し、東側土台南木口は南側土台東木口に相欠きによる仕口で接合していたと考えられるが、その南側土台は裏面が北側を向くように90°回転して横たわっており、仕口も接合が外れたり破損している。また、北側土台東木口と東側土台北木口の接合については腐蝕により仕口は不明である。

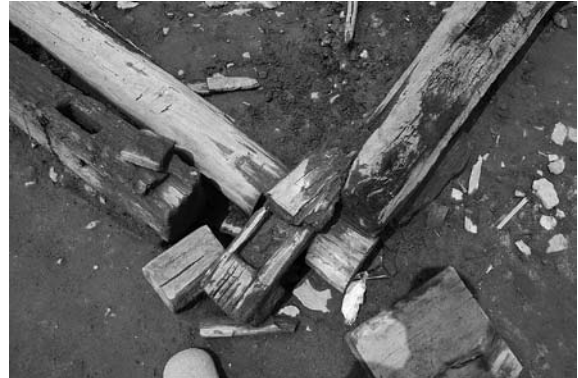
4号建物 南東隅土台仕口の様子 南東→

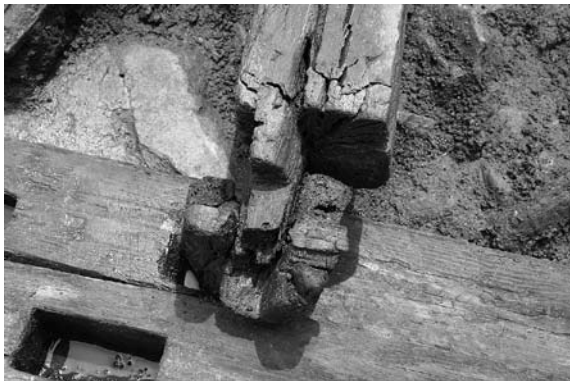
4号建物 北側土台・柱・大引接合の様子 北→

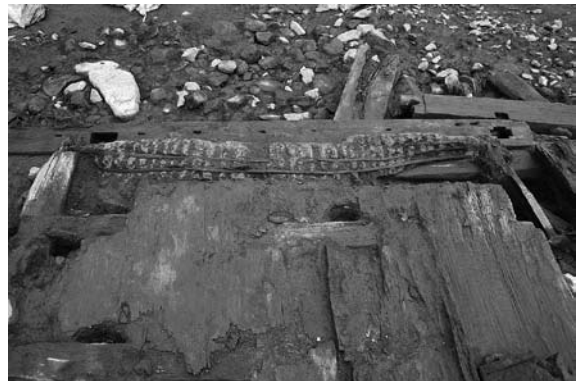
4号建物 北側土台上に遺存した土壁の一部 南→

土壁の厚さは8～10cm程度で、縦方向には幅2～3cmの竹或いは木製の小舞が立ち並び、横方向には竹を1～2cmに裂いた小舞が3段組まれている様子が確認できる。壁土には黄色ロームが使用されている。

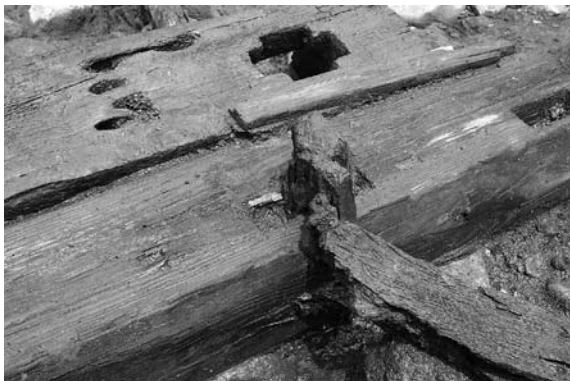
4号建物 北側土台・柱接合の様子 南→

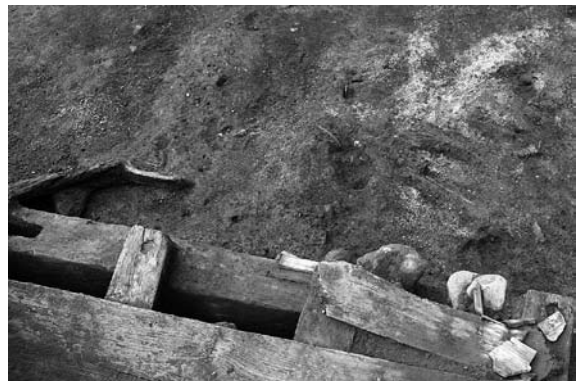
4号建物 根太端部に刻まれた釘打穴 北東→

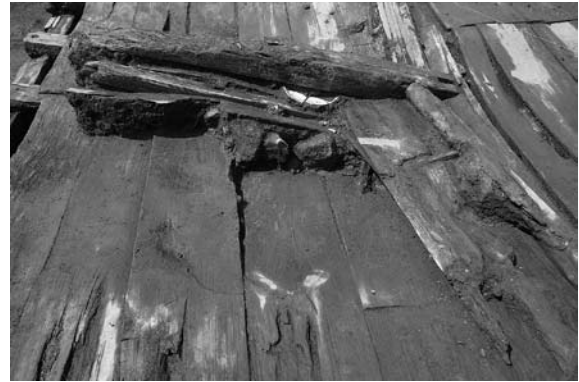
4号建物1号施設 南東→

【構造・所見】 西方向へ倒されたNo.30の柱は本来、カの柄穴に接合し、垂直に立てられていたと考えられる。柱の南側の大引上の床面には板材が南北に渡され、その上には床大引状の比較的厚い板材が立っていたようである。さらに、その上には根太状の部材が東西方向に2カ所掛けられた痕跡があり、板材（上板）を支えている。全体に西方向へ倒れ、潰された状態ではあるが、本来、床の間状に床面より1段高い床を貼った小規模な空間であったと想定される。また、潰された施設と床板との間には東西方向に並んだ板材が数点出土してお

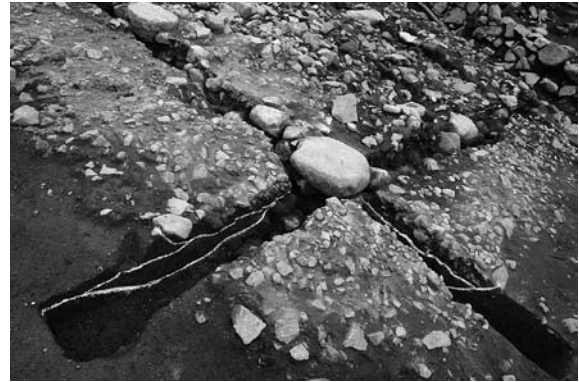
8号建物断面 北東→

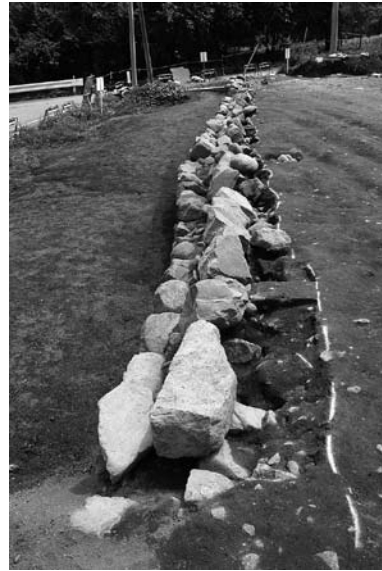
4号石垣 上部構造と掘込プランの様子 北→

【位置・出土状況】1号屋敷跡の東から南東部にかけての境界を形成する。41区W・X-24・25、51区W-1～7グリッドに位置する。ただし石垣の北端

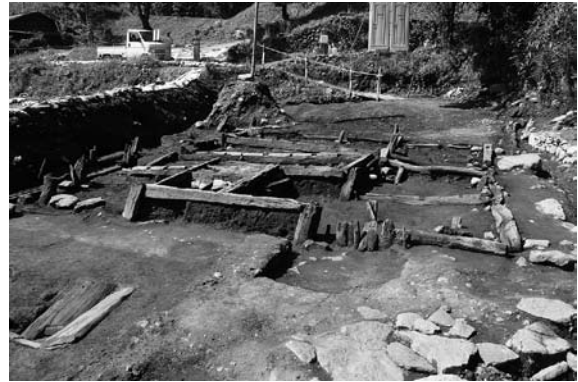
5号建物（掘立柱・地覆・大引面）北東→

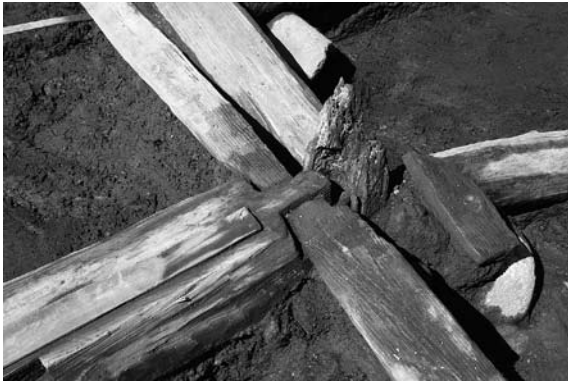
5号建物1・2号床境界部掘立柱・大引・根太の接合 東→

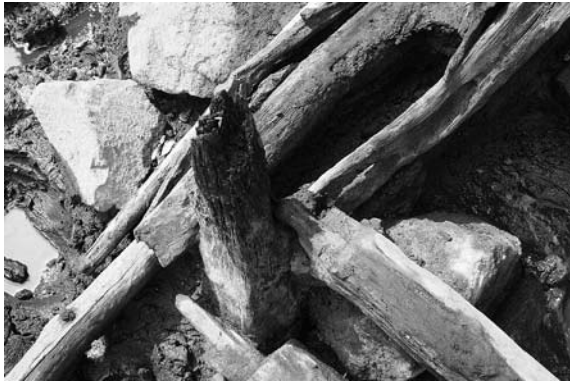
5号建物2号床 南西隅掘立柱・地覆・大引の様子 南東→

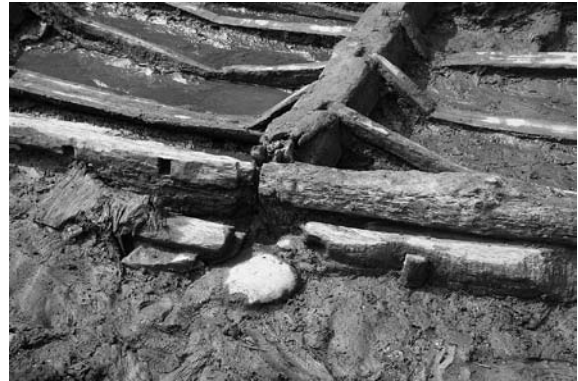
5号建物2号床 南側地覆・大引・根太の様子 南東→

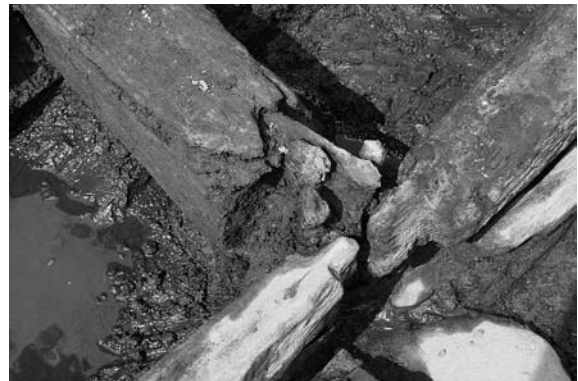
5号建物2号床 南側掘立柱・大引接合の様子 南西→

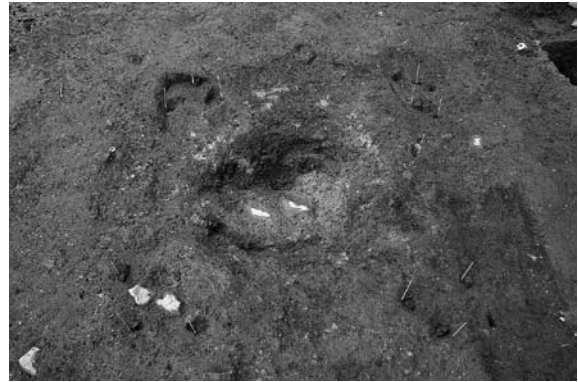
5号建物囲炉裏 下面の焼土・灰・杭の様子 東→

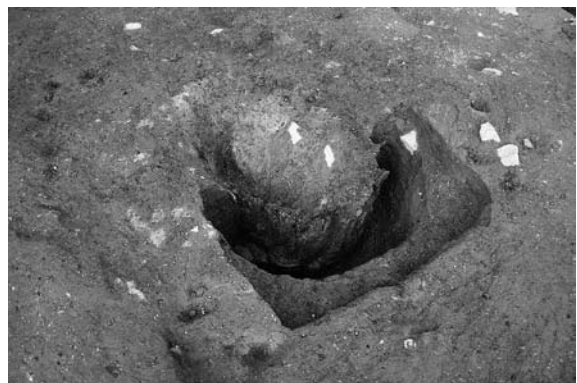
5号建物囲炉裏 下面に埋設された木筒 南西→

5号建物囲炉裏下面の下部構造体は、まず、平面円形の土坑状の掘り込みに、円筒形（中空）の木筒が埋設されている（132頁右側中央の写真参照）。検出当初、底部を欠く桶が埋設されているのではないかと考えたが、精査の結果、桶の側板ではなく、一木を削り貫いて円筒状に製作しているものであることが分かった。ただ、腐蝕が著しく、その原形の大半を止めていないため、形状については不確定である。埋設された木筒上面には、淡い焼土がうっすらと堆積し、その周辺部にも同様に灰が堆積している。

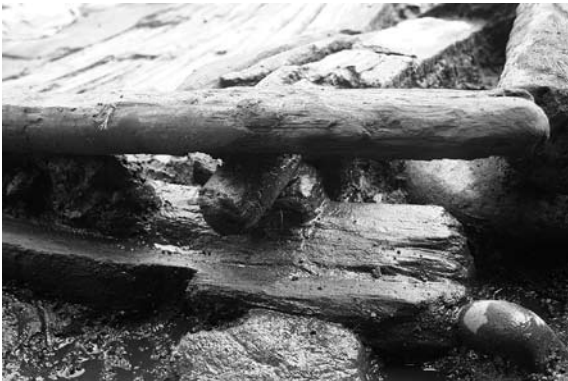
5号建物4号床 北西面隅地覆・束・大引の接合 北→

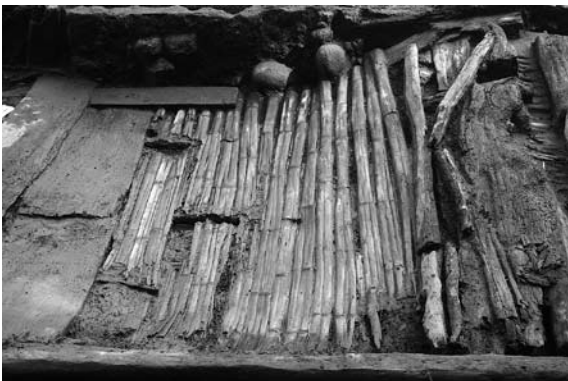
5号建物4号床 竹簀子の様子 北→

3号床の床面には全面に竹簀子が敷き詰められ、4号床は東部分に床板8枚、西部分に竹簀子が敷き詰められている。敷き詰められた竹簀子の方向は、3号床と4号床では異なり、また竹の太さ（径）も3号床より4号床の方が太い。3・4号床とも、簀子に使用された竹は半截等裂かれたものではなく、丸材のままの竹は、縄状の繊維で編まれ、固定されていることが観察できた。3・4号床の床面（竹簀子・床板の上面）には、カヤ或いはススキとも考えられる植物の葉・茎が、縦横に編まれた状態ではな

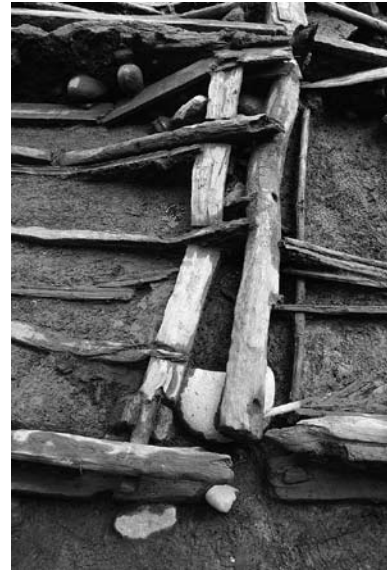
5号建物3・4号床 境界部礎石・掘立柱・大引・根太 北→

根太は、3号床では南北方向に8本（No.31・32・33・34・ウ・ス・セ・ソ）、4号床では東西方向に11本（No.37・38・タ・チ・ツ・テ・ト・ナ・ニ他）存在する。No.34・ウの根太は大引の上面ではなく、礎石上に直置きされている。また、3・4号床とも、各根太間のスペースを埋めるように竹棒材が補助的な根太として使用されている部分も確認できた。

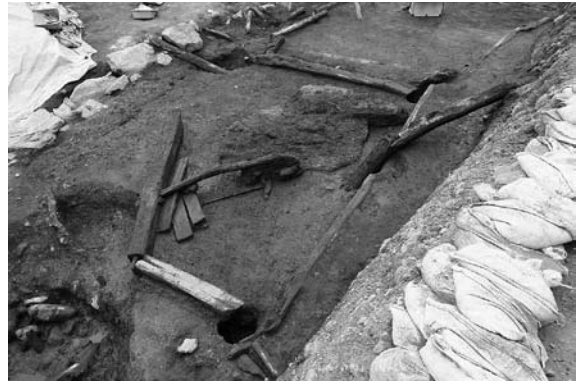
6号建物全景 北→

ている。これらの部材は、5号建物の土台と同様に、柱・大引など上部構造を保持するものではなく、どちらかといえば、土止めの役割を果たしているように考えられる（特に、北側は丸太材が2段に積み上げられていた）。実際、建物内部の地面のレベルは、外部の地面より10～15cm程度低く造成されていた。

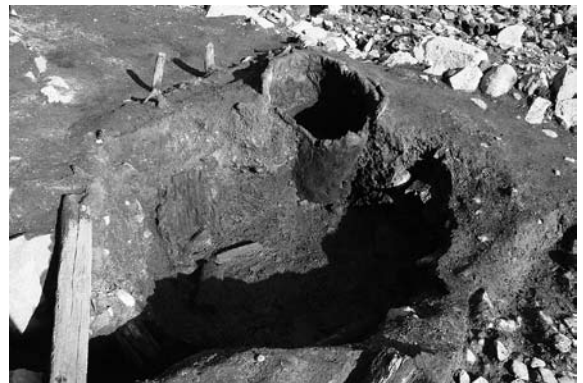
1号溜池全景 西→

【構造・所見】「溜池」の遺構名を付し、2号屋敷跡の関連遺構として扱った。しかしながら、溜池は、泥流被災後に掘り込まれたもので、泥流中に混入する不要な「浅間石」やその他の不要木材などを投げ込み、廃棄した土坑と考えられる。従って、2号屋敷跡を基準にして考えれば、その一部を破壊している攪乱扱いの遺構である。

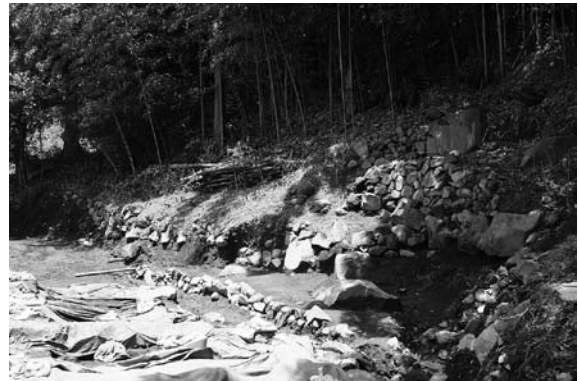
6・7号石垣全景 東→

調査前の現況では、石垣は表土及び天明泥流堆積物に完全に埋没していた。表土及び天明泥流堆積物を除去すると、石垣の天端部及び築石の上面はAs-A軽石に被覆されていた。

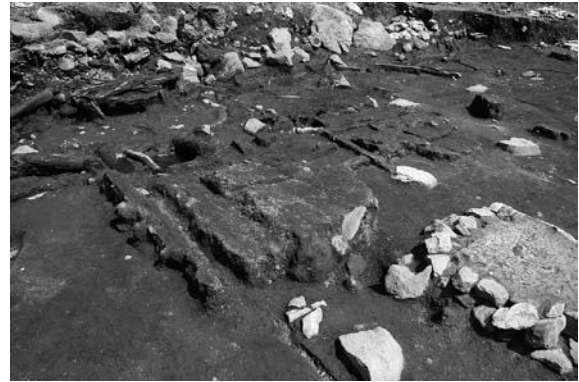
7号建物 大引・根太・床板等の痕跡 南→

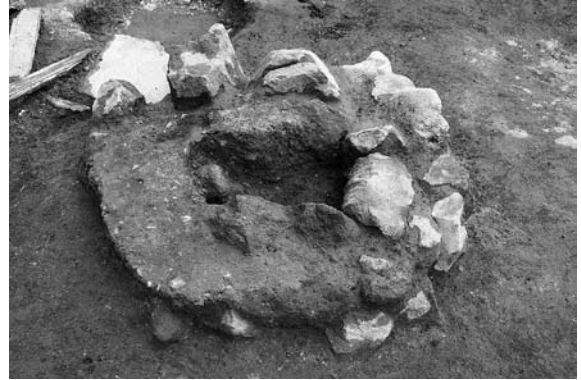
7号建物竈A-A' 南西→

【位置・出土状況】 7号建物土間奥手、51区Q-23グリッドに位置する。釜や鍋の据え口部にあたる上部構造部は欠損し、その使用状況は不明であるが、竈の周囲を円形に囲った石組や外側面に壁状に貼付けられた黄色ローム等、下部構造は使用時の状態と原位置をほぼ保っている。なお、東方向を向いた焚口の両袖石は北西方向へと傾いた状況で出土している。これは、天明泥流の侵入方向及び破壊状況を示すものと考えられる。

【構造】 竈燃烧部及び焚口手前部分は、土間レベルより10～15cmの深さで凹んでいる。骨格部の石組は、東方向を向いた焚口の両袖石にやや規模の大きい角柱状の石を立て、そこから西側(奥)へ馬蹄形に、径20～40cmの垂角礫を使用して、石組を構築する。さらに、石組の隙間を充填するように黄色ロームが30cm程度の厚さで土壁のように貼られていた。燃烧部に面する石組は、被熱し劣化していた。

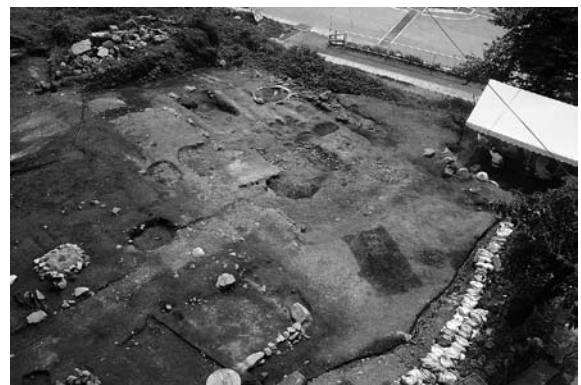
18・20・21号畑、4号道 北西→

【概要】3号屋敷跡の南端部、51区O-20、P-19・20グリッドに位置する。当該地域では、「センゼ」と呼称される前菜園に相当する小規模な畑と考えられる（表12参照）。畑の範囲については、東側は4号道に、北側は肥料が堆積する区域に区画されるが、南側と西側は攪乱及び調査区外となり、境界は確認できない。南北方向（等高線に直交方向）に3本、東西方向（等高線に平行方向）に2本の規模の小さ

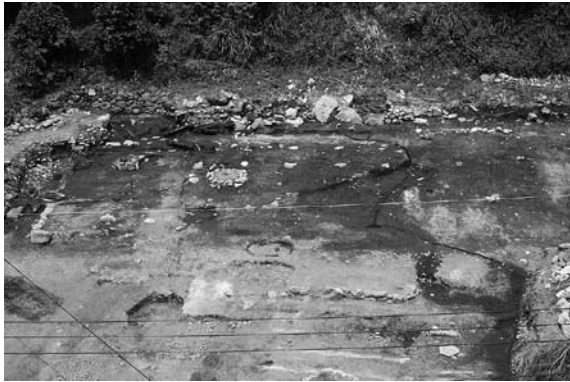
9号石垣、5号溝全景 南東→

【構造】南西方向から北東方向に、平面的にはほぼ直線状に走行する。長さ15.9m、高さ最大0.8mの規模を測る。地山法面に存在する自然の大石（径約110cm）も石垣の一部に取り込んで構築されている。段数は部分的に4段程度確認できるが、高さや段数は全体的に一定しない。

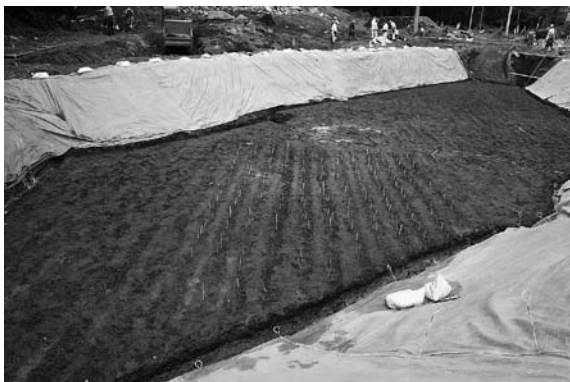
24号畑耕作物遺存の様子 西→

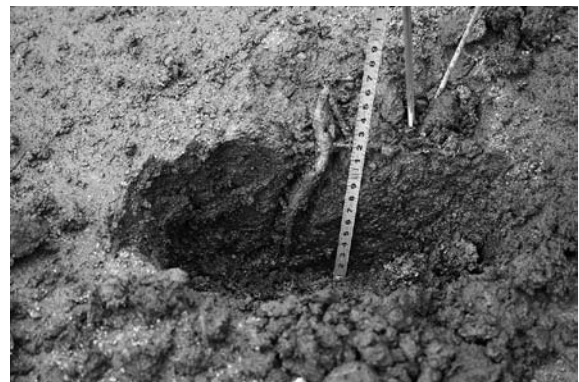
24号畑に遺存した耕作物 近接

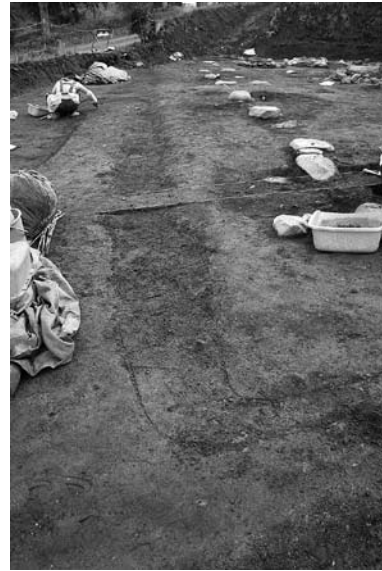
9号建物東側 雨落溝の様子 北→

【構造】9号建物の東側と北側には雨落溝が廻っている。南側は溝は確認できなかったが、As-A軽石の堆積範囲(境界)を検出できたため、軒下の長さは推測できよう。

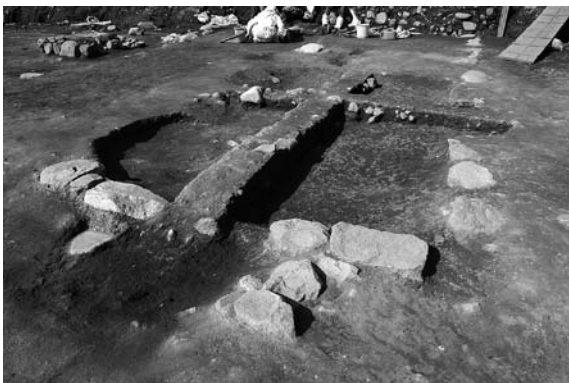
9号建物馬屋 東→

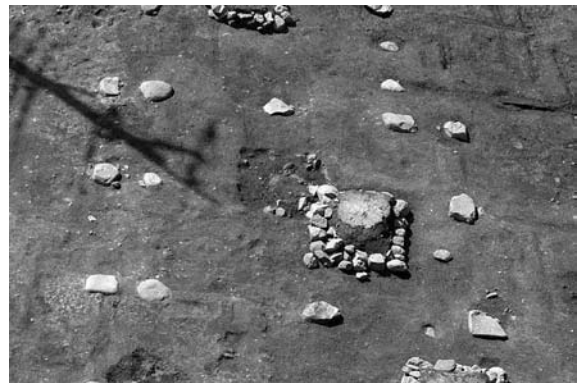
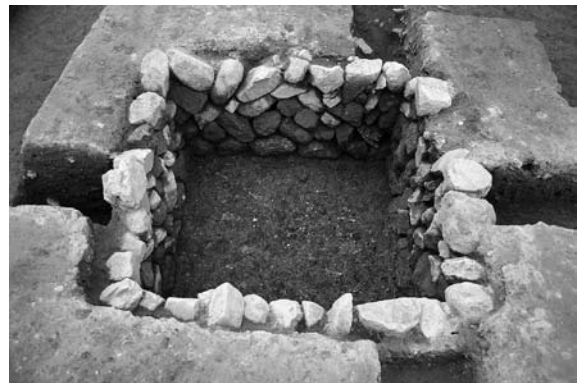
第115図 IV区1号石組遺構②

1号石組遺構確認状況 北→

1号石組遺構全景 東→

中より傘の柄が出土したことなどから攪乱と判断されたためだ。しかし、1号石組遺構北側隅が2号囲炉裏に重複するように検出されているのだが、石組遺構にも囲炉裏にも欠損した箇所が確認できないことから、2号囲炉裏よりも古い段階の遺構と判断した(第114図及び208頁の写真参照)。ここでは9号建物床下遺構として報告する。ただし、調査時に攪乱として扱われていたため、詳細な資料はない。42区J-17グリッドに位置する。

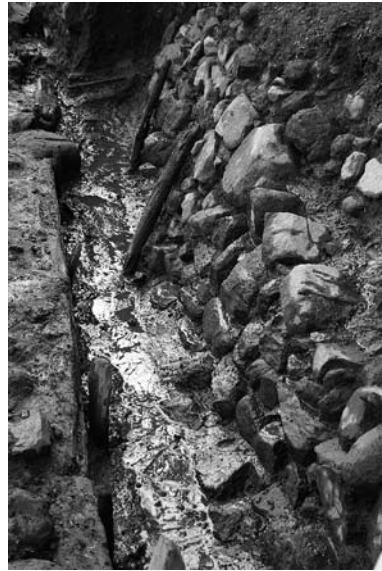
10号石垣 北東→

溝右岸側(建物側)には土止め用の木材が地面に据えられ、5～6本の木杭により保持されていた。さらに、下流部には石列も確認できた。溝左岸側は基本的に、10号石垣が溝壁を形成しているが、60～70cmのやや長い木杭が石垣面に沿うように2本立てられていた。
