東宮遺跡 (1)

－ 遺構・建築部材編 －

八ッ場ダム建設工事に伴う
埋蔵文化財発掘調査報告書第36集

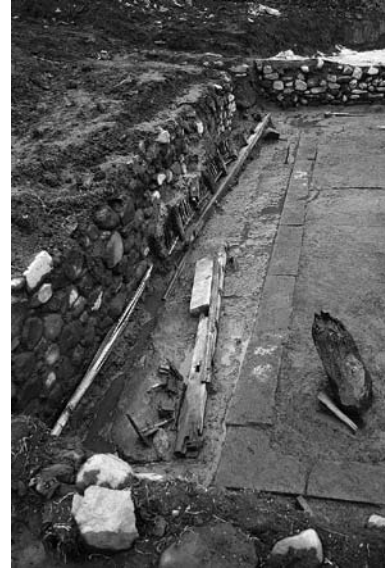
10号建物 竹管（No. 5）出土状況 南→

出土状況から、No. 5の竹管は原位置を止めていなかったことは明らかである。天明泥流の営力により原位置から12号石垣下まで動いたとすれば、No. 5の竹管は、11号石垣下の竹管のように溝に埋設されていなかったと考えられる。溝は浅く、No. 5の竹管はこの溝に置かれるようにあったのかもしれない。また、孔が2カ所穿たれているが、その理由についても明らかではない。以上の出土状況から考えると、これらの節を抜いた竹管を溝に埋設する排水施設は、未完成のうちに被災した可能性もあるだろう。

No. 5の竹管は約5.4mの長さであった。裏手出入口付近で排水するならば、12・13号石垣下の溝も使用でき、これ程長い竹管は不要である。また、竹の長さは建物西側浅い溝の長さよりも短いものであった。この施設を建物裏手出入口付近から1号施設前まで延ばすものと仮定すれば、同様の竹管が2本以上必要となる。このことから、施設は未完成であった可能性が高いと考えている。

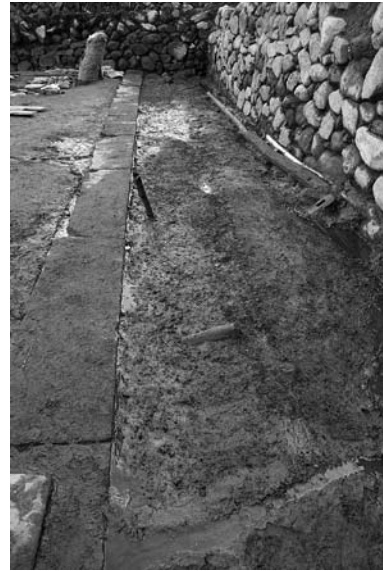
10号建物 西側礎石・溝 北→

同様に節が抜かれた竹は、12号石垣段下でも出土している（第117・118図及び215頁右上の写真参照）。この竹管（No. 5）も南側で孔が2カ所穿たれていた。出土状況から原位置を止めていないと思われるが、12号石垣と10号建物西側の土壁の間、裏手出入口付近から出土していることから、当時は12号石垣と10号建物西側礎石との間にあったものと考えられる。この場所には最大15cm幅ほどの浅い溝が南北方向に走行していた（217頁右上の写真参照）。調査時には雨落溝とも考えられていたが、これ以外に10号建物で明らかな雨落溝は確認できていない。

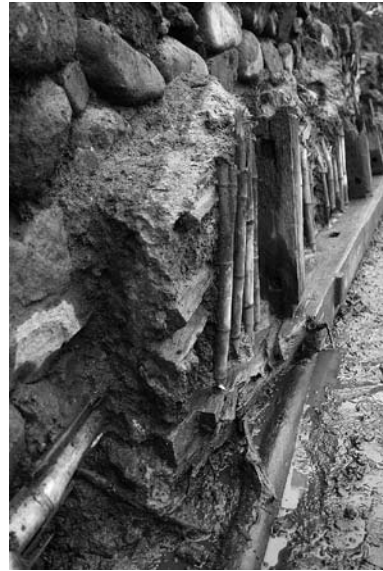
10号建物 西側土壁断面の様子① 南→

建物の西側土台(No. 8・9)は、土壁(柱・竹小舞・壁土)の下半部や裏口に相当すると考えられる石段(No. 6)も付随して出土している。この西側土台は一部破損し分割されてはいるが、ほぼ原形を保っており、建物の下部構造を解明する上で貴重な資料になる。

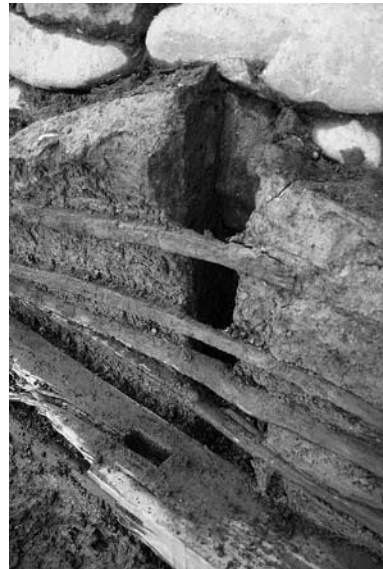
10号建物 西側土壁断面の様子② 北東→

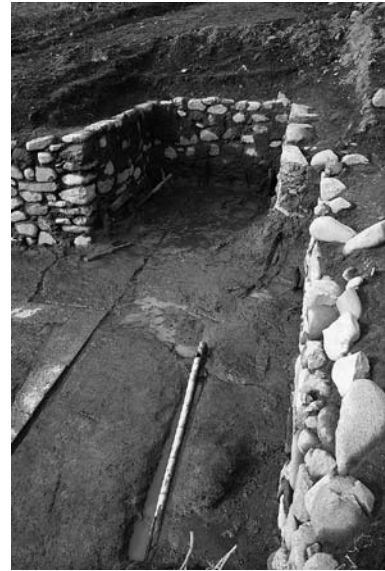
5号屋敷跡1号施設 東→

【構造】北・西・南側の境界を形成する石組(石垣)は7～8段に整然と積み上げられている。また、遺構図等には表現できなかったが、石組の立面には、5～10cmの厚さで黄色ロームが土壁状に塗り固められていた。

施設内の地面には、割材や角材の杭が2本1組で石組に沿って打ち込まれている。また、出入口付近には両側にやや規模の大きい杭(No.26・33)が1

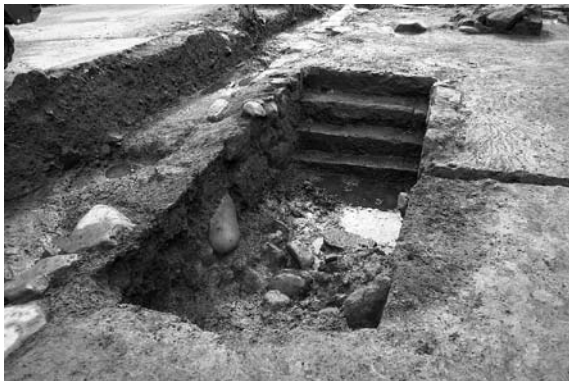
5号屋敷跡 2号施設 北西→

【構造】施設南側には切石を使用した石段が4段造られる。東・西側にはノミ痕の残る切石が使用された3～4段の石組が築造されている。

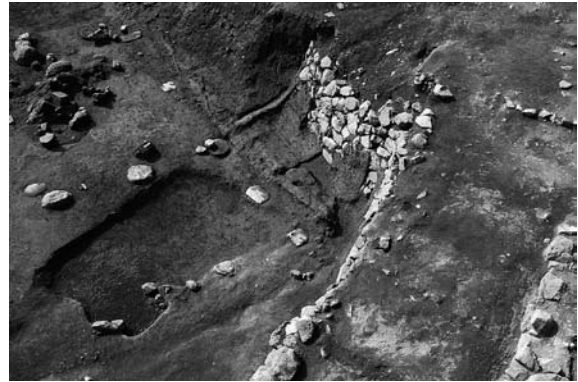
11号建物馬屋・土壁 北東→

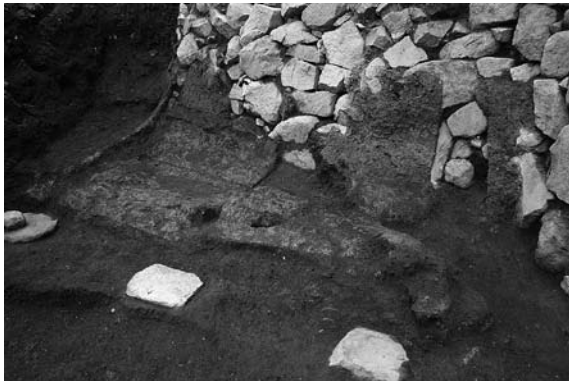
第135図 IV区11号建物 土壁、18号石垣

11号建物 土壁の様子 北東→

(18号石垣立面図)

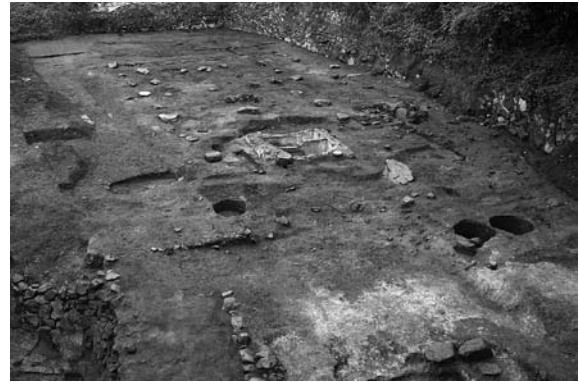
13～15号建物 北東→

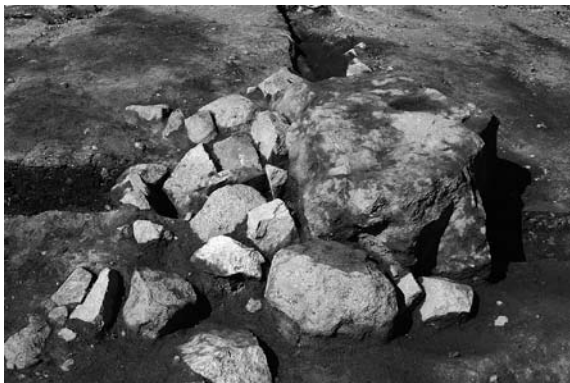
14号建物東側礎石 南東→

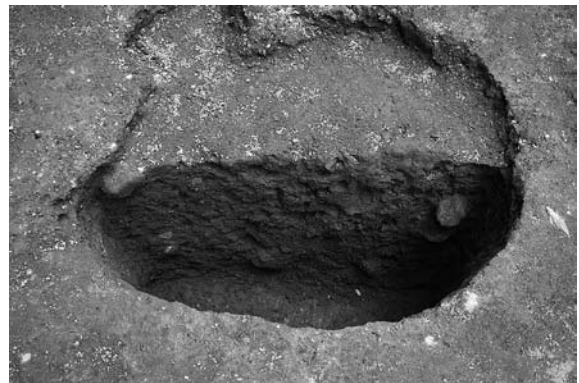
14号建物1号桶断面 南西→

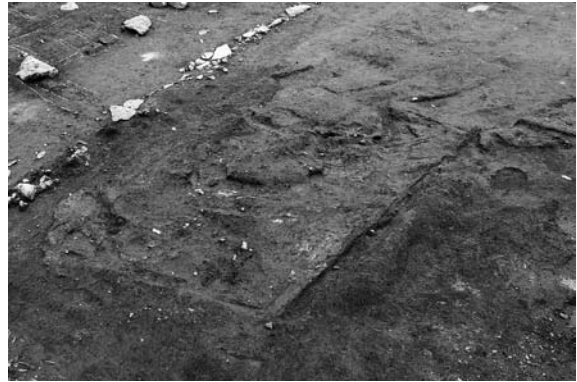
15号建物全景 西→

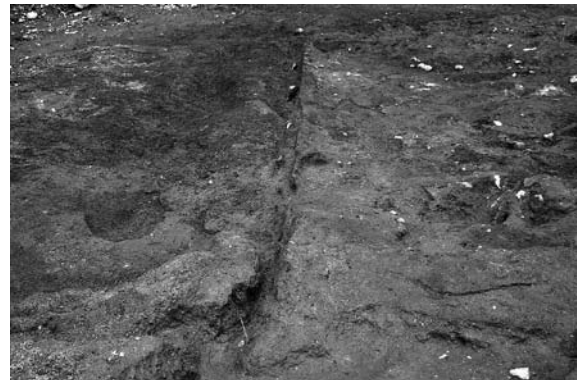
15号建物 南西側土台痕? 南東→

【構造】土台痕は15号建物西側で、およそL字状に確認された。北東側の構造は痕跡もなく明らかでない。北東側から同様の土台痕が見られなかったのは、13号建物の南西側に接してある付属施設であったためとも思われる。

礎石は検出されなかったが、土台痕が確認されたことから、攪乱により礎石が欠損したとは考えにくい。地面に土台を直に置いたものと思われる(256

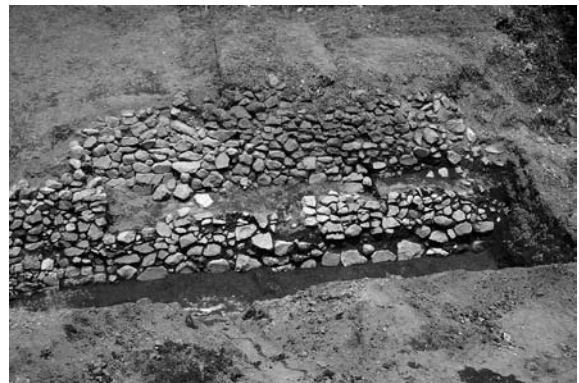
8号石垣 南東→

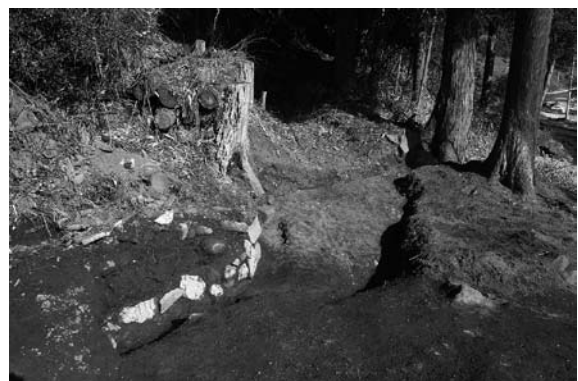
14号石垣、6号道 南西→
