長野県史跡 飯山城跡

遺構確認調査報告

飯山市教育委員会

1 本書は、長野県飯山市大字飯山2756番地ほかに所在する飯山城跡遺構確認調査の報告書であり、あわせて県の補助金を受けて文化財保護事業として行った石垣修理計画策定のための確認調査報告も掲載している。

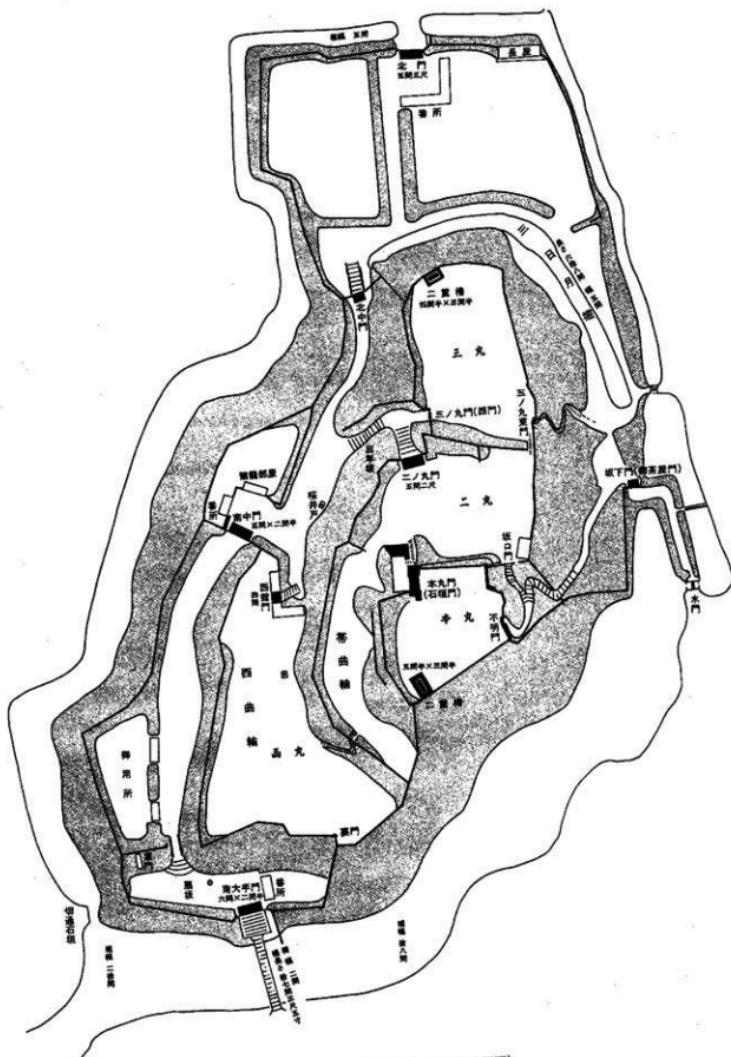
図2 黒岩城内絵図(近世後期絵図写)

近世後期の絵図(図2)によれば、城郭の周囲を水濠がめぐり、城内は、南大手門から西郭の西をまわって、御用所(糧蔵・合羽蔵・焰硝蔵などがあった)を通り、南中門から三年坂とよばれていた坂を上り三の丸・二の丸を経て本丸に至る。三の丸には、二重櫓・糧蔵・武器蔵があり、二の丸には二層の門・二の丸御殿などがあった。本丸には二重櫓・文庫蔵などの土蔵があったとされている。また、北門から北中門に至る城内には、御長屋・御台所があった。西曲輪には、藩主の私邸があったという。

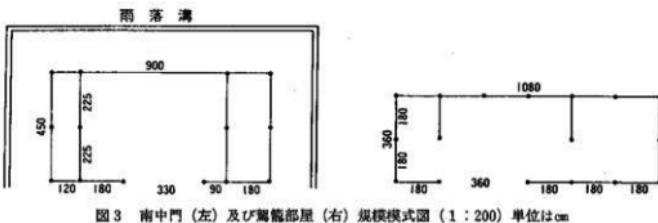
図3 南中門(左)及び衛部屋(右)規模模式図(1:200)単位はcm

飯山城の考古学的調査は、平成4年に行なわれた弓道場建設に伴う緊急発掘調査が最初である。近世には南中門・駕籠部屋・番所があった場所である。当初は、明治以降民家や畠として利用されていた場所であり、遺構が残されている可能性は少ないと思われたが、発掘の結果、南中門や駕籠部屋などの建物跡が古絵図などに示されていた場所から検出され、その規模も古文書の通りであることが明らかにされた。南中門は五間×二間半、下坪約30坪の規模で、入り口扉は11尺と想定された。番所跡は規模を明確にする事ができなかったが、6間×2間半の建物が想定された。駕籠部屋は6間×2間で、間取りも推定する事ができた。

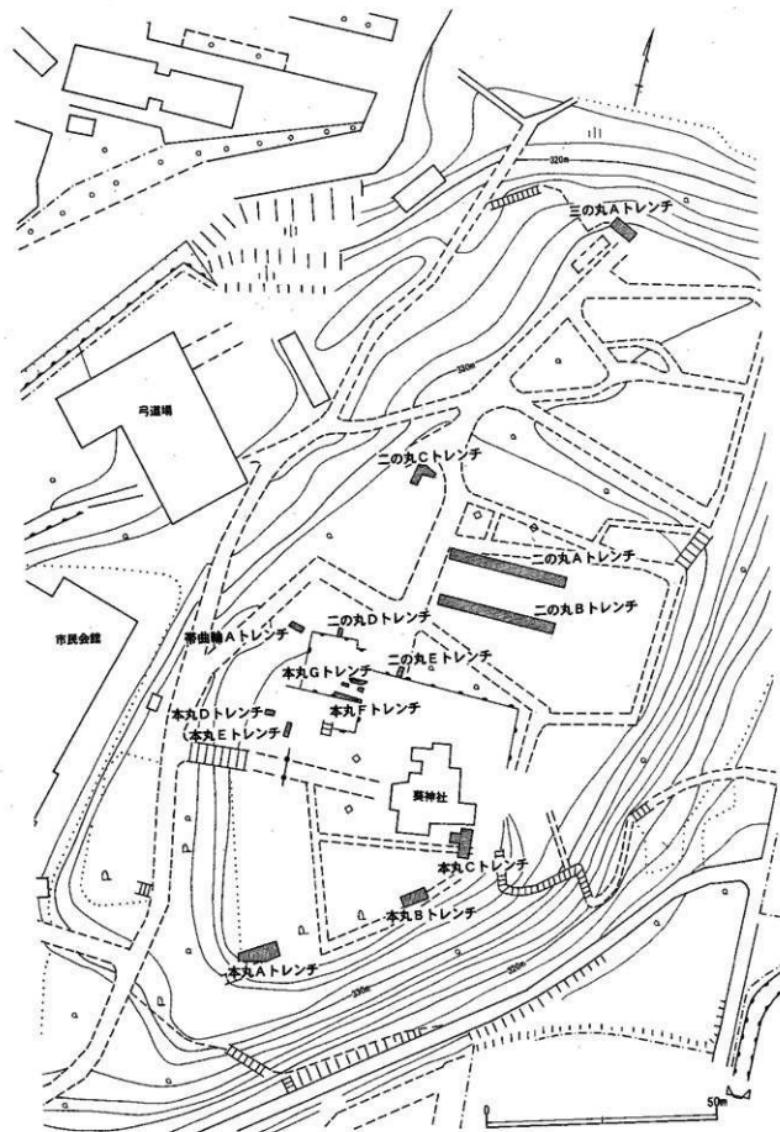
図4 調査区位置図 (1:1000)

1) 遺構確認調査（図4）

今回の調査の目的は、飯山城の中核である三の丸・二の丸において、過去に公園整備等が行なわれていたため遺構が残されているのかどうか確認することが目的であった。また、本丸も明治期の神社建立や、飯山町時代に上水道貯水施設が建設されていたため、やはり近世遺構が残しているのかどうか確認する必要があった。

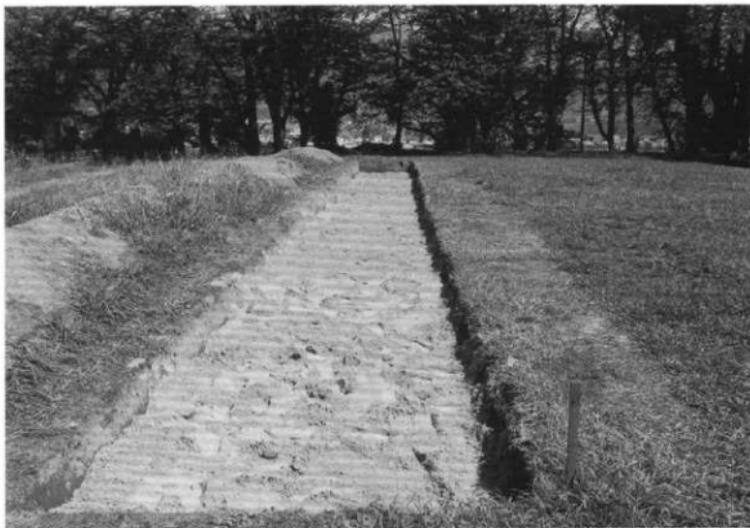
写真3 調査後の砂による遺構保存

4 検出された遺構は、確認面において調査を終了した。礎石や土坑等検出されたが、遺構内を調査することはせず、遺構面に砂を入れてその上に盛土した。したがって、遺構は現在でも保護されている。

- ① 調査区はなるべく小範囲に限定して、遺構を確認するだけで壊さない。
- ② 確認した遺構は図化するが、確認面のみの調査にとどめる。
- ③ 埋め戻しには、砂を入れて遺構を保護し、将来の再調査に支障のないようにする

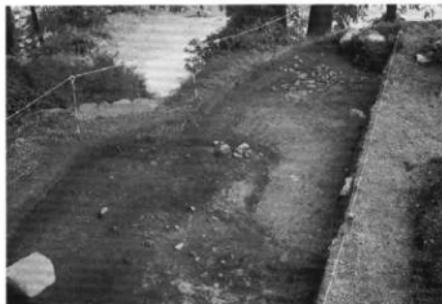
写真4 本丸A トレンチ近景

調査区は、予想通り北側約半分において上水道施設の痕跡と思われるコンクリートブロックや鉄筋の一部が検出され、調査確認面よりかなり深くまで破壊されている事が伺えた。南側においては、二重構の基礎の割栗石と思われる小石集中箇所が3箇所で検出された。西側割栗石はよく残っており、北側に接して続く部分は破壊されている。東側栗石は一部のみ残されていたが、この間の寸法は中心で約4.5mである。

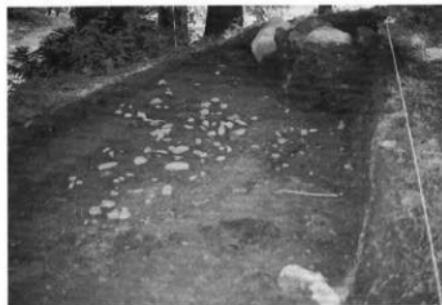
写真5 本丸A トレンチ割栗石1

二重構の規模は、古絵図等で5間半×3間半と記載されており南北に長かったらしい。西側の割栗石1が位置的にも二重構の西南隅基礎と思われることから、割栗石2に向かって2間半、また割栗石1の北に接する割栗石3の方向へ5間半いった部分が二重構の位置と推定される。

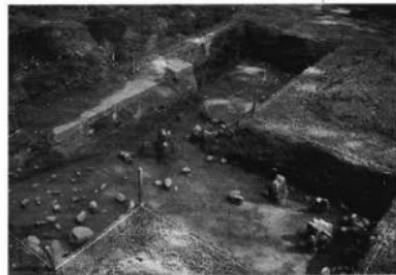
写真8 本丸Cトレント

調査の結果、建物の割栗石と考えられる石のまとまりが1箇所検出されたが、他にまとまりを有しているものではなく、遺構については明確にし得なかった。

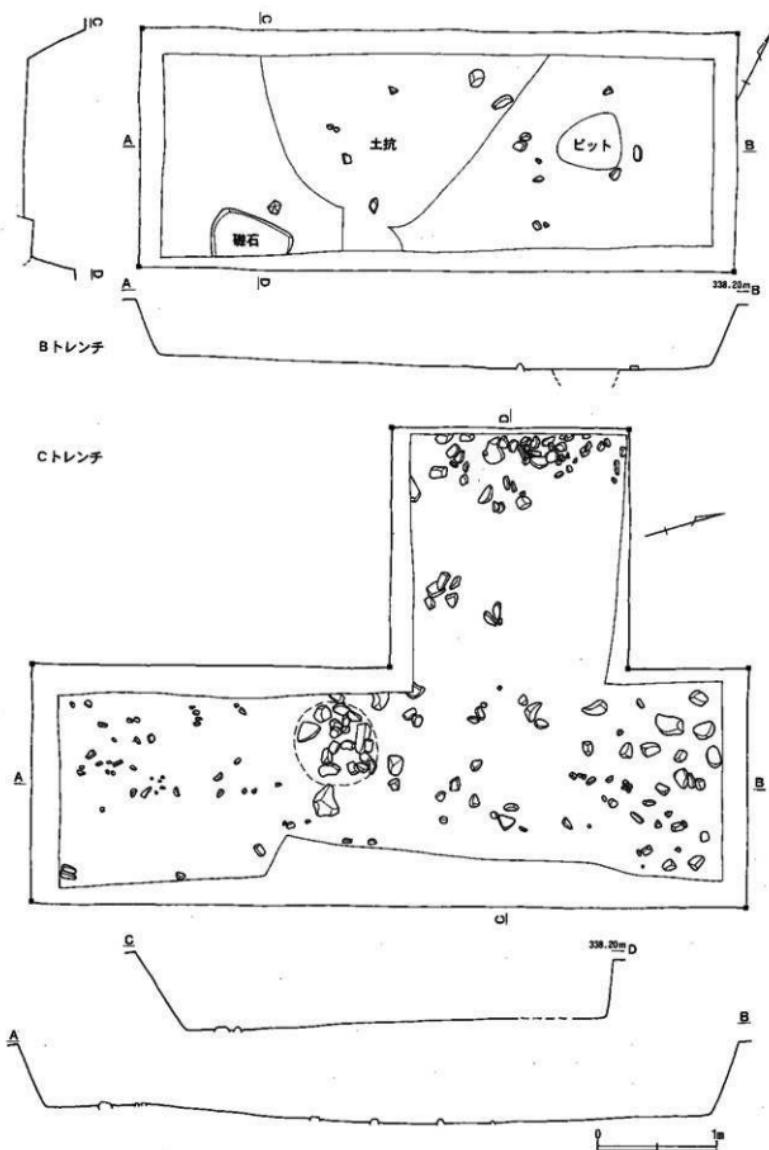
図7 本丸B・Cトレンチ平面図 (1:40)

トレントの規模は 6×2 mで、さらに東に2m延長したので凸状の調査区となった。

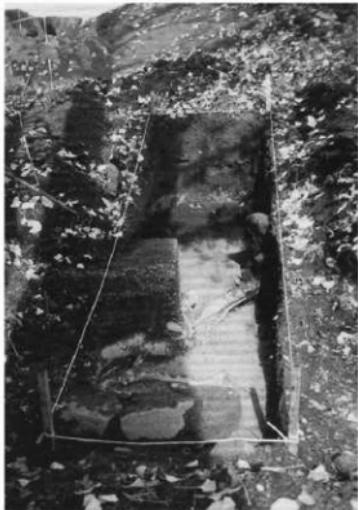
写真10 本丸E トレンチ

本丸D トレンチと同様の場所で、旧土塁南側を形成する部分である。やはり古絵図には石垣が記載されているものもあり、その確認を目的としてトレンチを入れた。トレンチ規模は、 $3 \times 1\text{ m}$ である。結果、上方は暗黒色土層・黒色土層・テフラ層と層序になっており、上層の暗黒色土層は築城時の盛土であるかもしれないが、以下はまったく搅乱されていない土層であった。トレンチ南端より石のまとまりが確認されたが、あるいはこれが石垣の根石あるいは土留め押さえ石の可能性がある（写真11）。

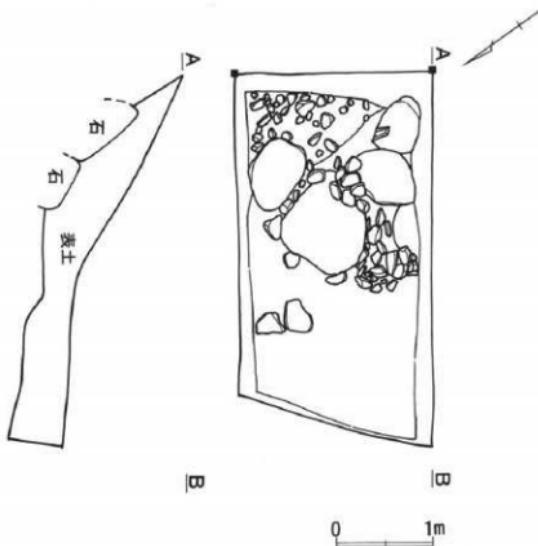
図10 帯曲輪Aトレンチ平面図 (1:50)

二の丸Eトレンチの石垣の西に接する部分で、古絵図等に石垣は記載されているが、現状は石がまったく認められない。そのため、石垣の存否等を確認するためトレンチを入れた。トレンチの規模は、 $4 \times 2\text{ m}$ であるが、コンクリートの縁石があつたために下端の一部は調査できなかった。

調査結果は、斜面に石垣の一部と思われる大きな石が確認され、裏込めの小砾なども発見された。このため、かなり破壊を受けているものの、かつてこの部分には石積みがあつたものと考えられる。

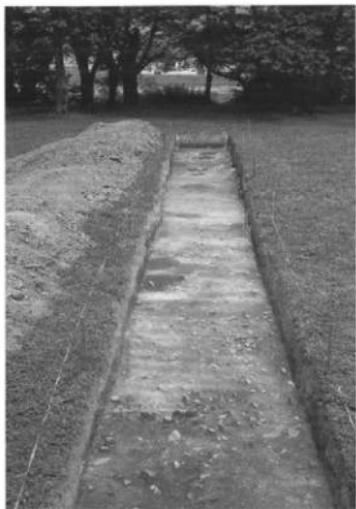
写真18 二の丸Aトレンチ遺構検出状況

検出された遺構は、二の丸に建てられた最後の建築物の割栗石と考えられ、規模からも古絵図・古文書で示されている二の丸御殿であると考えて間違いないだろう。なお、各割栗石はほとんどがピット状になっており、少し掘り込んで小石を詰め込みその上に礎石を乗せたものと考えられる。割栗石の周囲は焼土を伴うなど明らかに焼けた痕跡をとどめていた。これが明治5年の二の丸御殿焼失に関係するものかどうか即断できない。ピット内については、今回の目的から確認しただけで調査は実施しなかった。

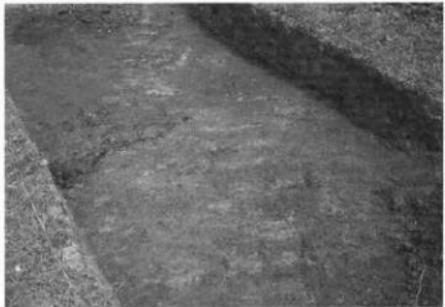
写真21 二の丸BトレンチII層上面のキャタピラ痕

調査は、Aトレンチから着手した。表土は $20\sim40\text{cm}$ の盛土となっていた。これは、昭和30年代に行なわれた公園造成整備により盛られたものと考えられる。現在、当時の工事書類を見つけられないため詳細は不明であるが、おそらく周りに巡っていた土壠等を削土して埋め立てたのではないかと推測される。また、BトレンチではI層とII層の境界面において、重機のキャタピラ痕が明瞭に確認できている(写真21)ので公園造成整備時に行なわれたことは間違いないだろう。II層は旧表土で黒色土である。層厚が浅いため、造成時に若干削土された可能性がある。II層下面において割栗石等を確認した。割栗石確認面においてもガラス片等が出土していることから、II層の約 15cm は幕末~昭和30年代までの包含層ということになる。また、西側よりも東側に行くにしたがって遺存状態は良い。

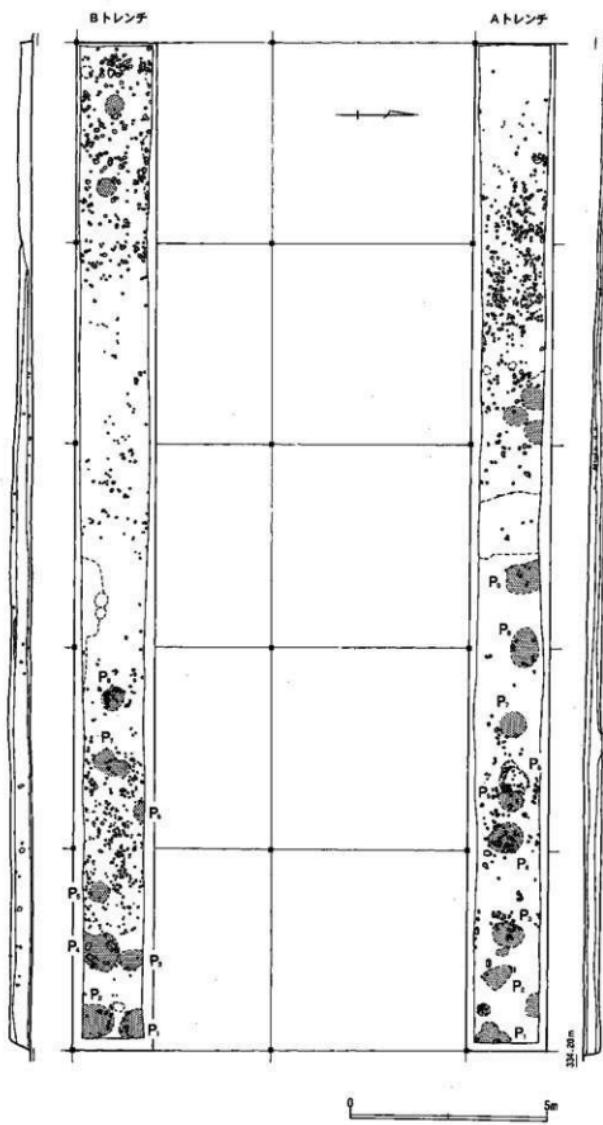
図12 二の丸A・Bトレンチ平面図 (1:120)

確認された割栗石の配列は図12の通りで、最も遺存状態の良い割栗石はAトレンチP1からP9の付近である。P1からP5までの間隔は 150 、 75 、 250 、 90cm となり、これを現存している二の丸御殿平面図に照らし合わせると図13のようになるものと考えられる。

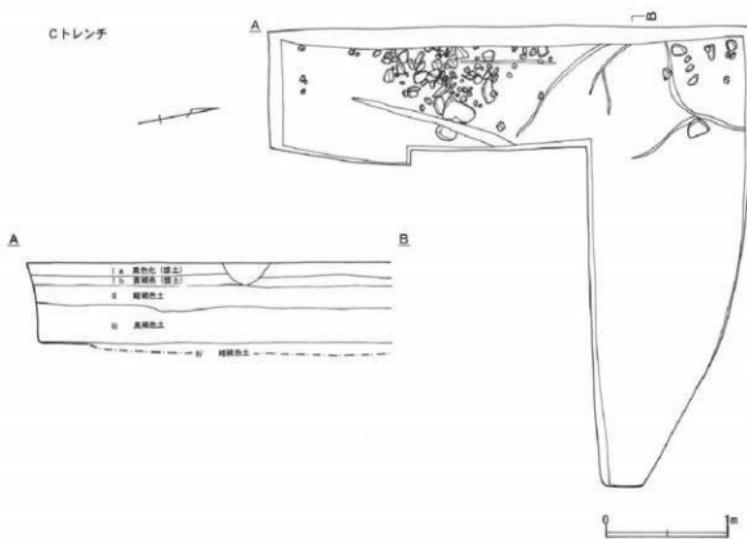
図14 二の丸Cトレンチ平面図 (1:40)

当該地は、二層の二の丸門があったとされる場所である。現況は通路及びコンクリートの縁石によって区切られた芝地で、調査する箇所は限られていた。通路は、三の丸に向かって下っており、近世における城内通路とほぼ同じである。ただし、雨水等によりかなり土砂が流されているように見受けられ、当時の生活面より削られている可能性がある。トレンチの場所は、コンクリートの縁石によって囲まれた芝地内に設定した。縁石のためにやや不定形なトレンチとなった。

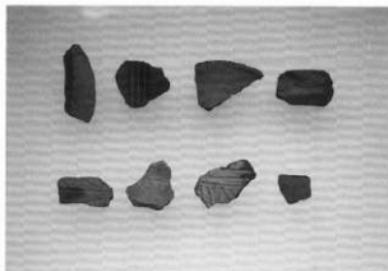
写真26 土器・石器

飯山城跡が、弥生時代の遺跡でもあることはすでに報告されている「宮崎博 1970 飯山城址発見の中期弥生式土器 長野県考古学会誌9」が、発掘により発見されたのは今回が最初である。出土した土器は、本丸A・Bトレンチからまばらに出土したもので、調査の性格上遺構確認面までは調査しなかった。発見された遺物は、1が旧石器で、本丸Eトレンチ出土。2は縄文中期土器で、3～8は弥生中期土器の甕・壺破片である。

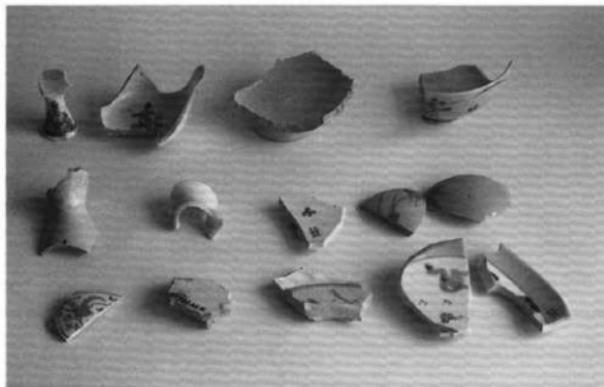
写真27 陶磁器

陶磁器には、碗・皿・小鉢・徳利などが出土している。すべて破片であり、全形をうかがえるものはない。1は仏飯器で、御殿と推定される二の丸Aトレンチより出土している。2の小鉢底部には、「太明宣」の銘がある。3・4は碗、5・6は徳利である。9は色絵染付けで、二の丸Aトレンチ出土。

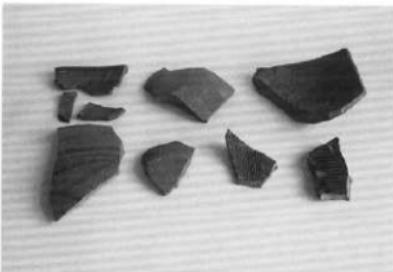
写真28 陶器擂鉢

無釉の焼き締め陶器で、いずれも肥前系の擂鉢である。底部を確認できるものは越て高台はないので、肥前擂鉢の編年からすれば近世前記ないしは中期におかれるものと思われる。带曲輪Aトレンチを中心に、二の丸Bトレンチでも出土している。

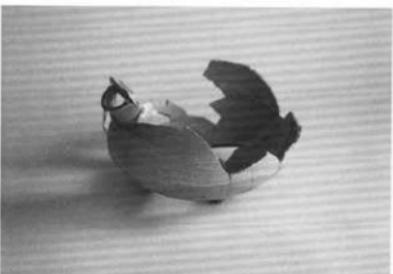
写真29 陶器片口鉢

液体を容器に移すために用いられるもので、本丸Fトレンチの出土である。瀬戸美濃製品であろうか、灰釉で器壁も非常に薄い。

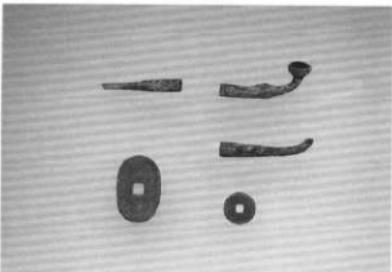
写真30 煙管・錢貨

刻み煙草を喫煙するためのきせるである。本丸Cトレンチ及び帶曲輪Aトレンチの出土である。雁首が緩やかに立ち上がり朝顔状に開く形態は、近世中期頃のものであろう。

錢貨は意外と出土しなかった。寛永通宝と天保通宝が各1枚である。寛永通宝は、本丸Fトレンチの出土で、背は無文である。天保通宝は本丸Aトレンチの出土。背に當百文（異字体）の文字がある。
