仙台市文化財調査報告書第259集

仙 台 城 跡 1

—平成13年度 調査報告書—

仙台市教育委員会

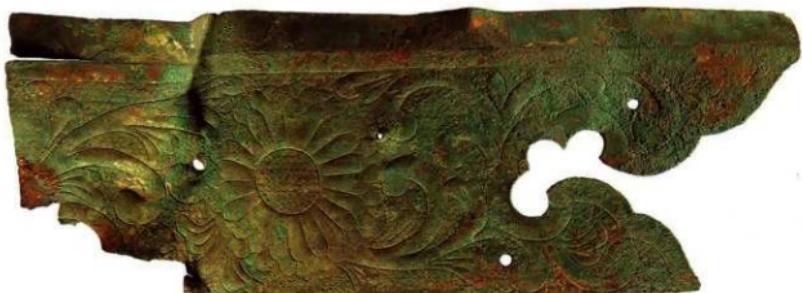
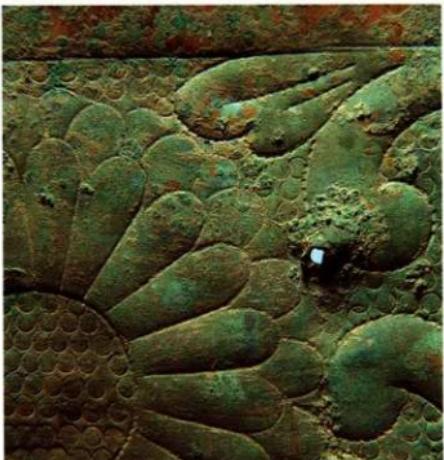
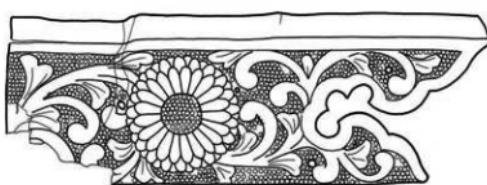
鍍金飾り金具1（菊唐草文）

鍍金飾り金具1（拡大）

鍍金飾り金具1

本丸大広間跡（第1次調査）出土遺物（写真は縮尺不同、実測図は1/2）

また、出土した鍍金飾り金具は、大広間東側の雨落ち溝跡の上面および幕末から明治初年頃と推定される旧地表面にあたるIIb層上面から出土しており、大広間が取り壇されたとされる明治4~8年(1771~75)に建物から取り外されて地表面に落ち、埋没したものと考えられる。これらの金具の使用箇所は、今後の調査を経なければならぬが、「御本丸御広間御玄関大御広間百歩一之図」(第14図)や「御大広間地絵図」(第15図)に描かれた「車寄」や「中門」などに使用された可能性が高い。金具の細部には、魚子打ちや唐草文の意匠などに桃山時代の作風を残し、仙台城築城期の建築金具である可能性が高い資料である。大崎八幡宮や瑞巖寺に残る金具類との比較研究は、仙台城跡の建物の考証はもちろんのこと、江戸時代初期の仙台藩における美術工芸史上の貴重な資料として、成分分析や意匠の比較研究などが必要である。

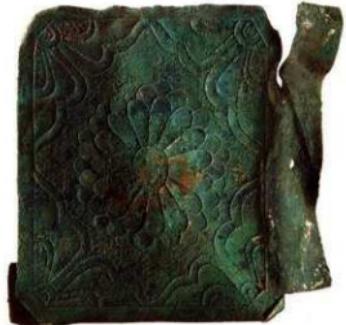
鍍金飾り金具2（菊花菱文）

鍍金飾り金具2

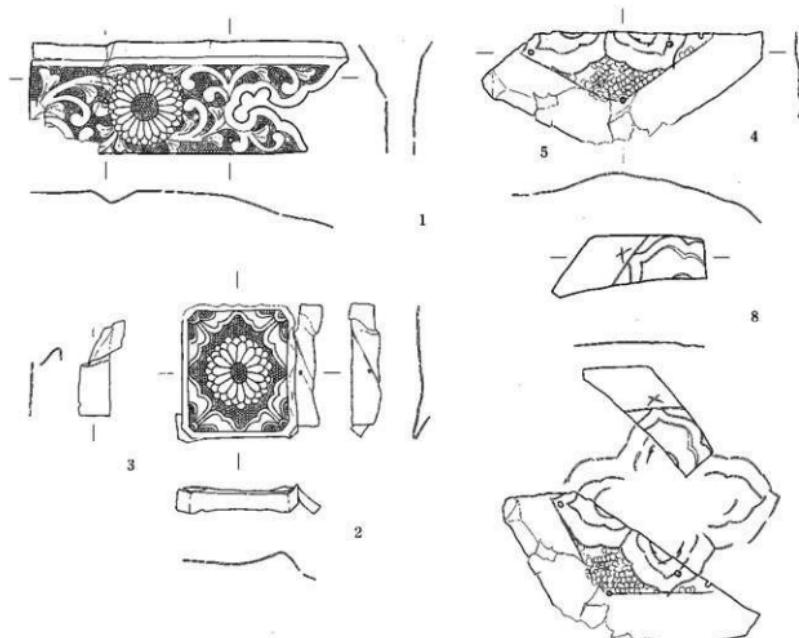
4・5・8の合成図(推定)

【飾り金具4・5】金具4は、花菱文の大振りな金具で、円形の四部は「菊目タガネ」で打たれ、放射状の花弁状を呈している。金具1・2と比して、大まかな細工・デザインであることから、隅木先の金具や、屋根の破風や切妻側面の蝶羽の角部に使用された金具とみられる。縁部との境目付近に釘穴が開けられている。

【飾り金具8】金具4・5と同様に、花菱文の破片で、花弁の先にケガキされたような交差する刻線がみられる。

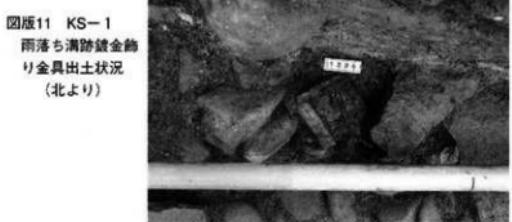
図版11 KS-1
雨落ち溝跡鍍金飾
り金具出土状況
(北より)

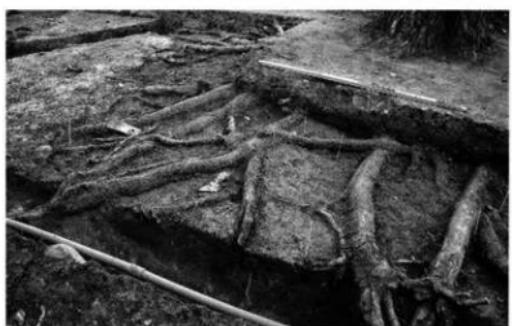
図版12 鍍金飾り金具・銅釘出土状況（KS-1 雨落ち溝跡東側・南より）

【銅釘】191本の銅釘のうち、頭部が丸い「留釘」は1本のみで鍍金が確認できる。その他は全て、頭部が平たい「打ち釘」で、うち1本の頭部に鍍金が認められた。寸法は個体差があるが、おおむね6分（18mm）から1寸3分（39mm）程度で、重量は0.2～2.0g程度である。飾り金具や銅釘の出土位置は、検出した建物の外郭部周辺のII b層中に限られており、近代の煉瓦や針金と共に共存した出土であることから、明治初年の取り壊しの際に建物から外されて残置されたものと考えられる。

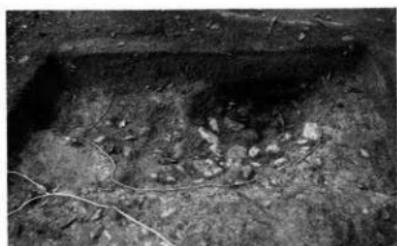
図版21 2B区KS-11礎石跡（南より）

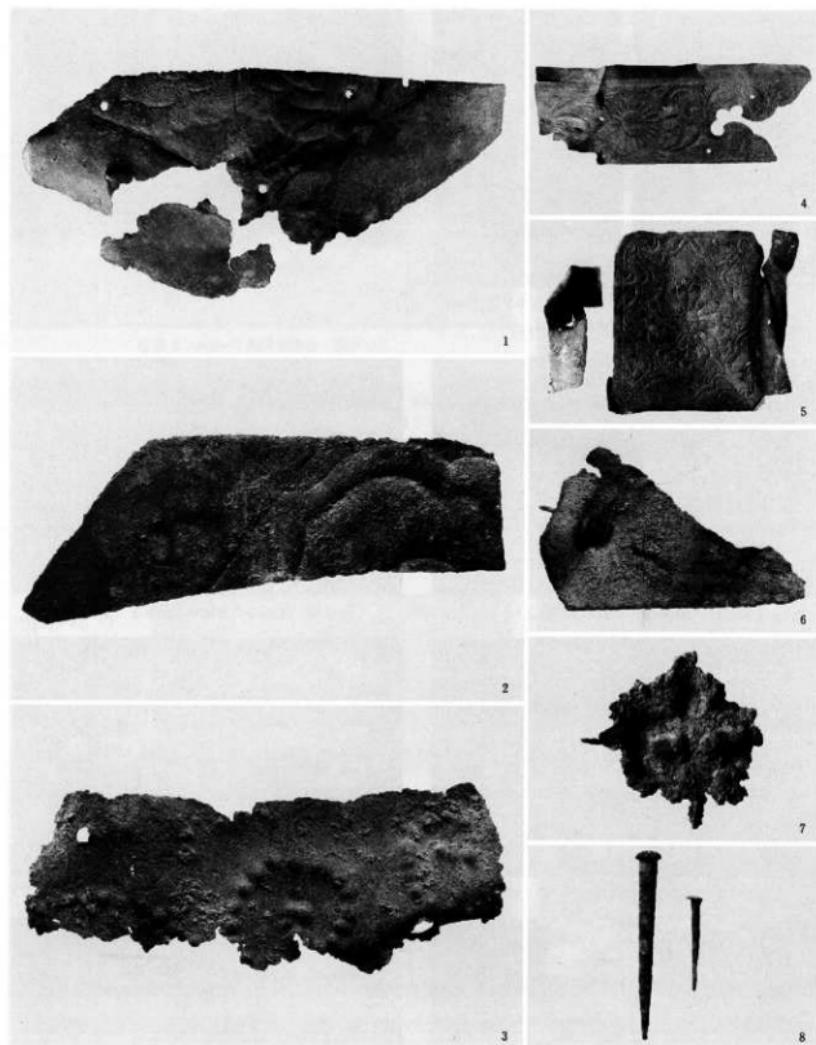
図版27 出土遺物 (1)

1. 飾り金具4・5 (第9図4・5)

2. 飾り金具8 (第9図8)

4. 飾り金具1 (第9図1)

5. 飾り金具2・3 (第9図2・3)

8. 銅釘1・2 (第10図1・2)

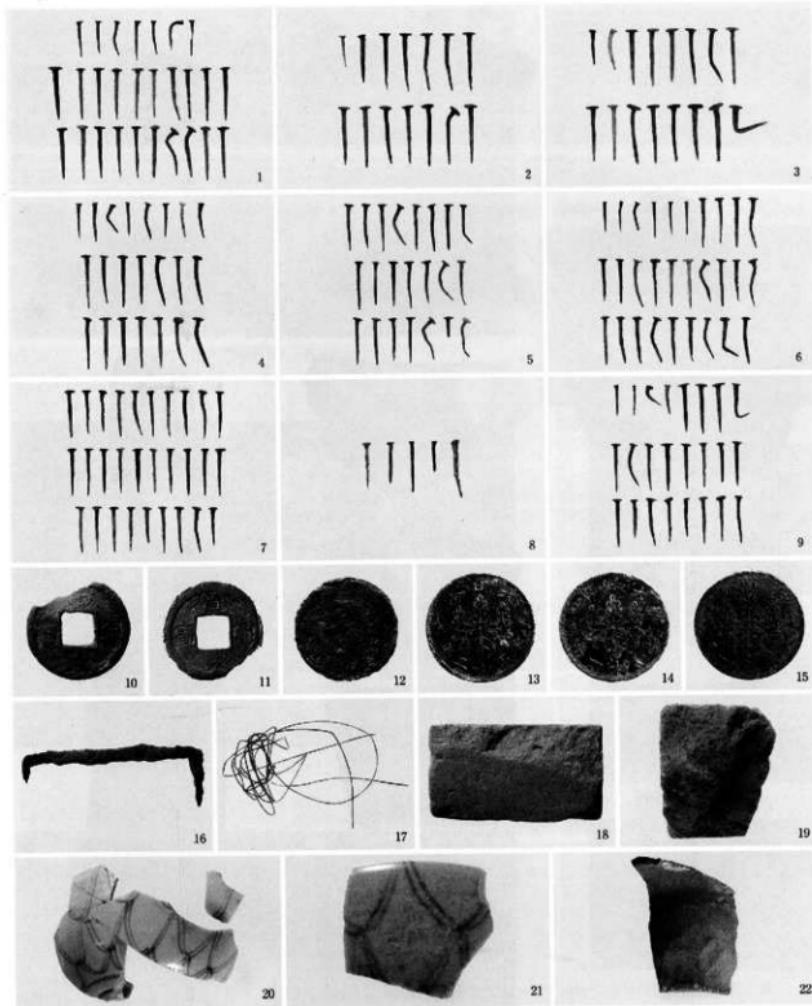
圖版28 出土遺物 (2)

1. 銅釘 (1A区 I層)
 2. 銅釘 (1A区 II層)
 3. 銅釘 (1A区 IIa層)
 4. 銅釘 (1A区 IIb層)
 5. 銅釘 (1A区 IIb層)
 6. 銅釘 (1A区 磁石跡)
 7. 銅釘 (1A区 磁石跡)
 8. 銅釘 (1B区)
 9. 銅釘 (2C区 IIb層)
 10. 寬永通寶 (第10圖11)
 11. 寬永通寶 (第10圖12)
 12. 半錢銅貨 (第10圖13)
 13. 一錢青銅貨 (第10圖14)
 14. 一錢青銅貨 (第10圖15)
 15. 一錢青銅貨 (第10圖16)
 16. 錢 (第10圖17)
 17. 針金 (1A区 KS-30上面)
 18. 煤瓦 (#310 1B区 I層)
 19. 煤瓦 (#302
 2B区 KS-12上面)
 20. 磁器碗 (第10圖18)
 21. 磁器碗 (第10圖19)
 22. 瓦質土器鉢 (第10圖20)

【古銭】出土した古銭には、寛永通寶2点、半錢銅貨1点、桐一錢青銅貨3点などがある。なかでも2C区のトレンチ調査でII層から出土した昭和11年（1936）銘の桐一錢青銅貨は、II a層が近代の造成盛上であることを検証する資料となった。

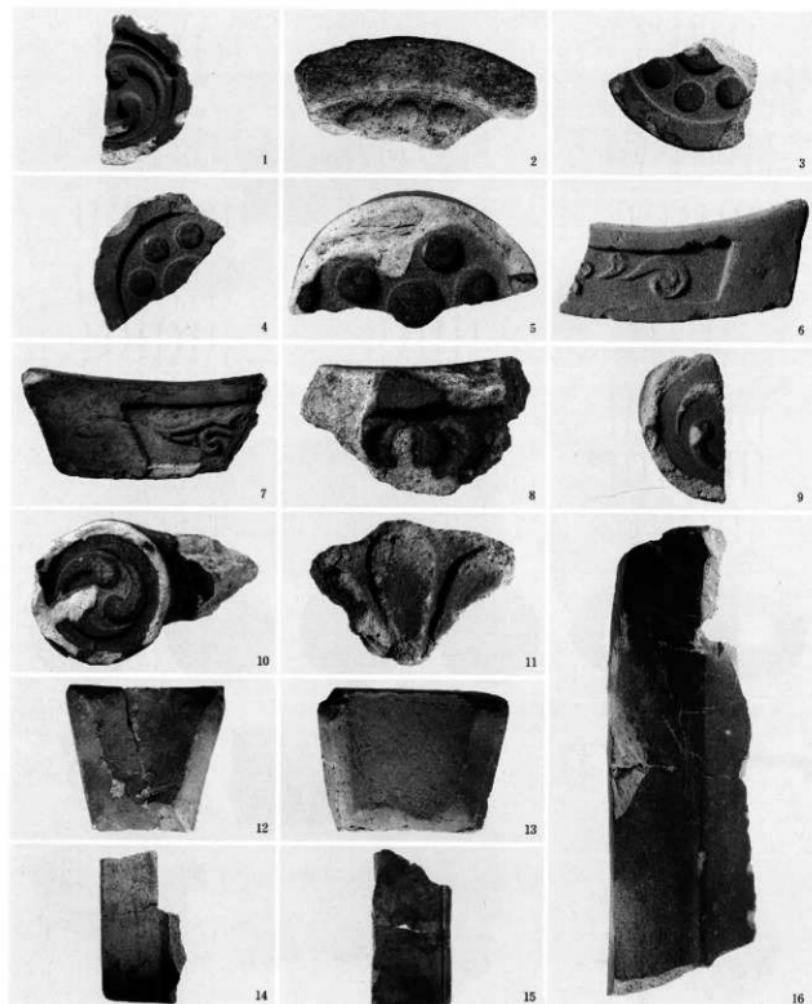
図版29 出土遺物 (3)

1. 三巴文軒丸瓦 (第11図1)
2. 連珠三巴文軒丸瓦 (第11図2)
3. 九曜紋軒丸瓦 (第11図3)
4. 九曜紋軒丸瓦 (第11図4)
5. 九曜紋軒丸瓦 (第11図5)
6. 桔梗文軒平瓦 (第11図6)

7. 軒平瓦 (第11図7)
8. 軒平瓦 (第11図8)
9. 三巴文軒棟瓦 (第11図9)
10. 三巴文軒棟瓦 (第11図10)
11. 菊丸瓦 (第11図11)
12. 輪違い (第12図1)

13. 輪違い (第12図2)
14. 伏間瓦 (第12図3)
15. 堀瓦 (第12図5)
16. 駒瓦 (第12図6)

第11図 遺物実測図3 (縮尺1/3)

第12図 遺物実測図4 (縮尺1/4)
