#### 4. 第3次調査（平成11年度）

T-1・2（第40図、写真46～54）

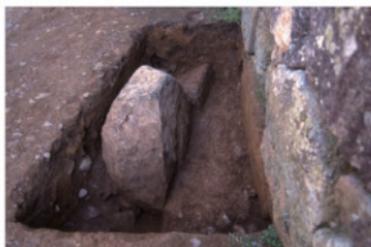
写真37 五番門西側の埋没石垣(西から)

備中櫓埋没石垣の西側延長を確認するために設定した。前述したように、埋没石垣の西側は五番門南石垣の下に入り込んでいることまでは確認したが、そこから先は確認できていなかった。そのため、五番門西側通路部分を精査した結果、石垣の延長線上の位置に僅かに表面がのぞいている石が認められた。この石を中心にトレンチを設定した。果たして、2石を確認することができた。南側の石垣面になる方は平坦であり、北側の裏手になる部分には栗石が用いられている。

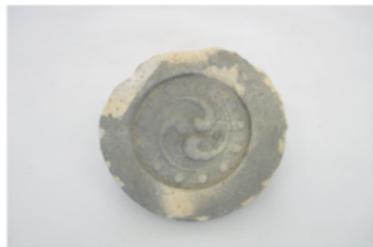
写真40 備中槽周辺出土軒丸瓦

備中槽周辺 主に瓦類が出土している。これらの瓦類は後述する復元整備工事の参考資料としたものである。写真40は軒丸瓦である。径15.2cm、左三巴文で珠文は13個である。写真41は軒平瓦で中心飾りは三巴で左半分が欠けているが、右側には唐草文が三転する。瓦当面の高さは3.8cmである。写真42は棟込瓦である。直径10cm、厚さは2.1cmでいずれも揚羽蝶文であり、同范品のようである。現在までのところ備中槽周辺でのみ出土しており、おそらくは備中槽にのみ使用された棟込瓦であると思われる。ただし、文様自体は「揚羽蝶」と認定するにはかなり退化した文様であり、羽が3枚で明確な胴体は確認できず、頭部も線での表現に止まっている。また、脚や触角状の表現も判然としない。

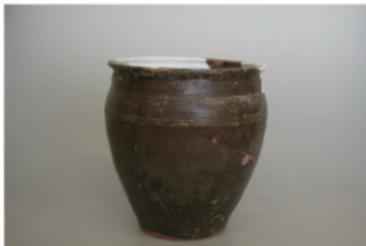
写真43 魚だまり1 甕

その他 写真43は魚だまり1に埋められていた甕である。写真44はT-1周辺で出土した貝類である。カキ・アカガイ・シジミ・サザエなどである。いずれも食後にゴミとして捨てられたものである。

平坦面には、径20cm、深さ25cmの堑が埋められていた。この堑は「魚だまり」になるものと考えられる。再建後の絵図によると、当該箇所は「御庭」と記されていることからこの考え方を補強するものであろう。

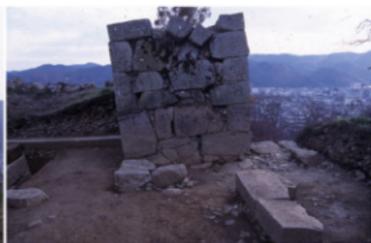
写真47 調査後（北から）

調査は西側部分の土砂を取り除くことから開始した。その結果、雁木の最下段（石段1）だけが唯一遺存していることが確認された。また、雁木西側の北張り出し石垣の北に隣接して、石垣の根石と考えられる石を3石確認した。これは北張り出し石垣の設計変更に伴うものと考えられる。

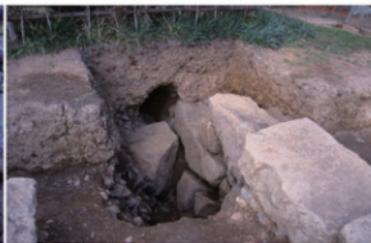
写真49 埋没石垣2・3（南西から）

北張り出し石垣西端に沿って南北ラインに石垣（埋没石垣2）が発出された。T-1調査区で約6mを確認した。その北は、石垣ライトアップ設備があるため、約2m間隔をあけてT-2を設定した。ライトアップ設備の下を貫通させてT-2と結合させた結果、石垣の総延長は約8mに及ぶことが確

この石垣の南から約6m北へ行った所、即ちT-1北側拡張区において西方向に延びる石垣(埋没石垣3)を確認した。この石垣は、後述するが第6次調査T-4で確認された出隅石垣に接続するものと考えられる。そして、3時期ある津山城石垣の時期の2時期目に相当するものである。

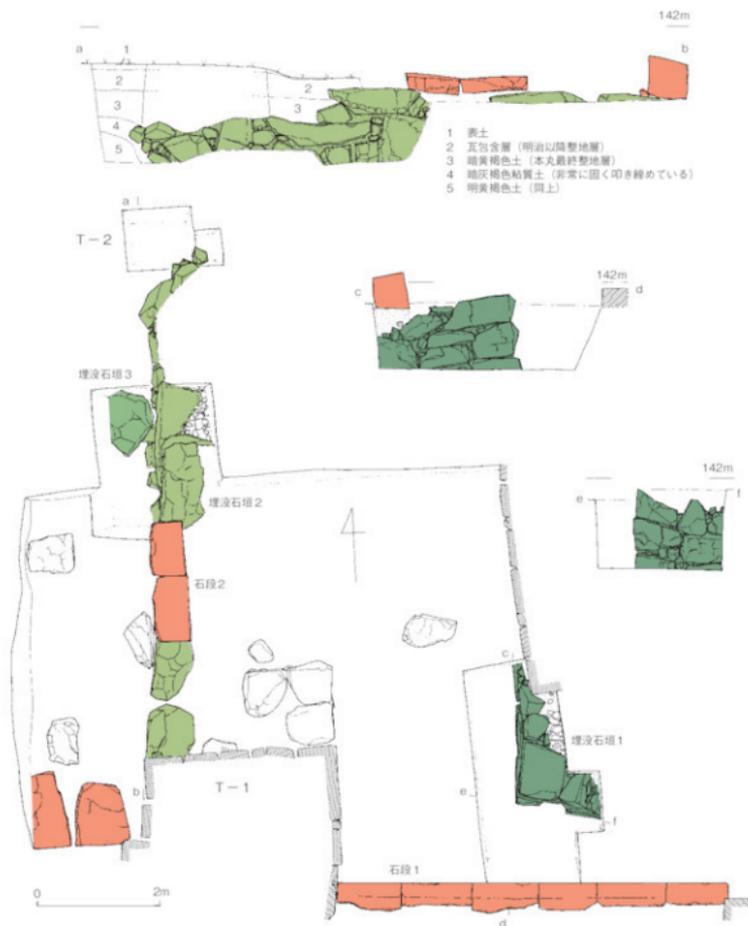
第40図 T-1・2平面・立面図 (S=1:80)

認められた。石垣の北端部分は、非常に固くタタキ締められており、スコップも入らない位の固さがある。これは天守台石垣を築く際の地業と考えられる。

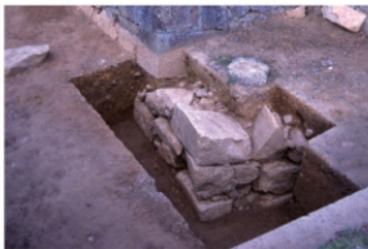
写真 50 埋没石垣 1 (南西から)

雁木(石段 1) 中央の北側通路中央部において、備中櫓内部から延びた埋没石垣の出隅(埋没石垣 1)を確認した。確認した範囲は、東西 1.4 m、南北 2.3 m、高さ 1.3 m を測る。現状では石垣に矢穴の痕跡は見られない。埋没石垣 1 は、3 時期ある津山城石垣の最初の時期に相当するものである。

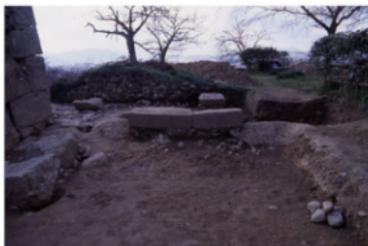
写真 53 石段 2 (東から)

埋没石垣 2 に重複して南北方向に 2 石(石段 2)が検出された。2 石の南北長は 2 m を測る。この石段は、西方向に連なる多門櫓入口の踏み段と考えられる。

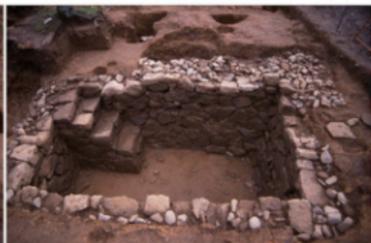
写真59 水溜1（北から）

調査区の北西部で、平面長方形の石組遺構を検出した（水溜1）。遺構確認面での計測値は長辺39m、短辺23mである。深さは1.6mを測る。南東角に東西1.5m、南北75cmを測る4段の石段が付く（第42図）。この石組は、絵図に記載のある「水溜メ」に相当する。内部からは大量の瓦が投げ込まれた状態で出土した。その中には赤く焼けたものも多く含まれていた。恐らく火災で焼けた瓦を廃棄したものと思われる。

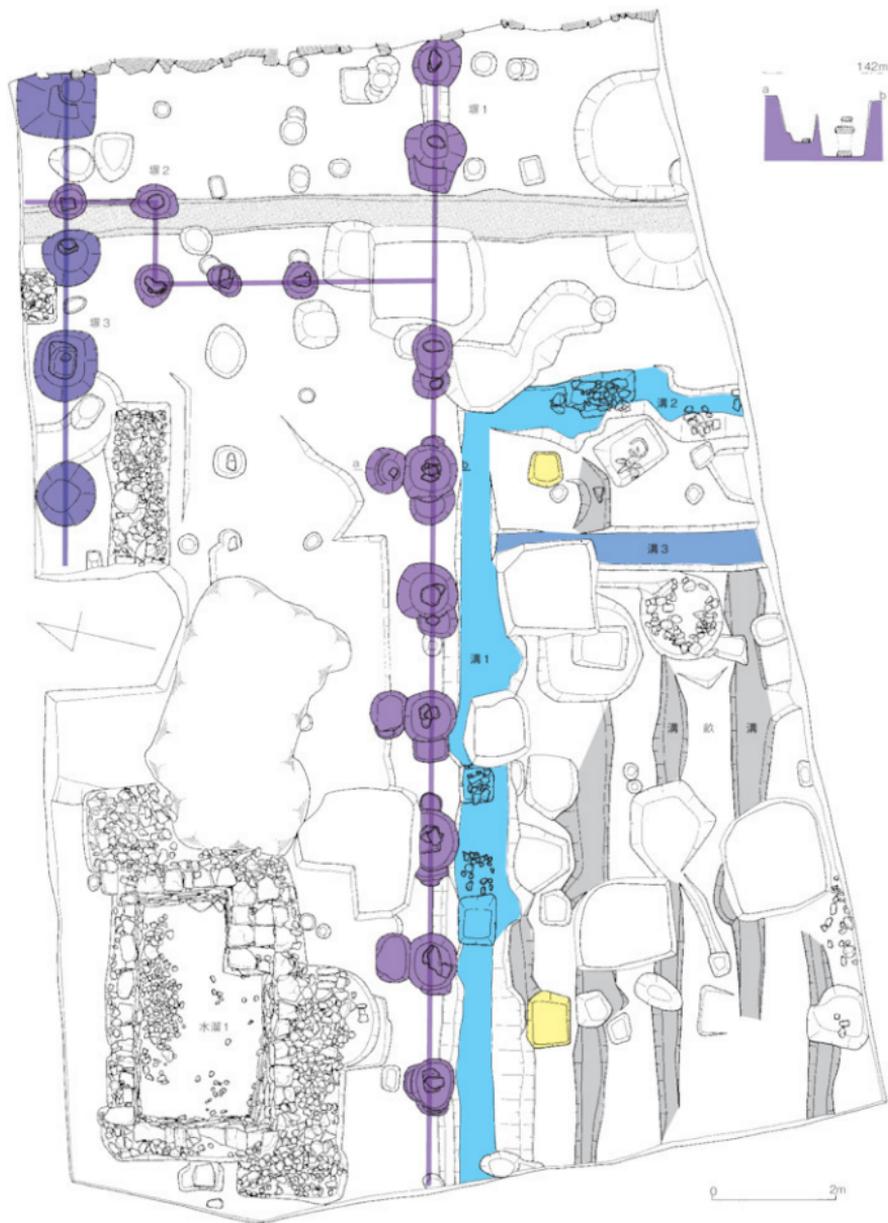
第41図 T-4平面・断面図 (S=1:80)

水溜1に平行して径約1m前後の柱穴が、心々距離約2m間隔で東西方向に一直線に並んでいた（堀1）。これは大書院北側の土塀に相当するものである。第41図右上に図示したように、柱穴内からは1ないし3個の扁平な石が重複した状態で出土した。また、柱穴自体にも1ないし3回程度の切り合いが認め

られた。これらのことから、数回の土塀の改築があったことが窺える。
