## 5. 第4次調査（平成12年度）

### T-1・2（第45～47図、写真75～79）

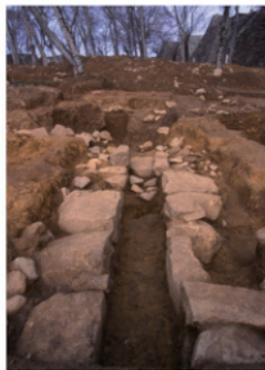
写真67 火災前広間東側の雨落溝（南から）

広間の東側を確認するために設定した。T-5溝1の石組溝が、そのまま南方向に延長していることが確認された(溝1)。火災前の広間東側の雨落溝にあたる。石組は調査区の北から3.5mにわたって遺存していただけである。本来の石組は、さらに南に延びていたことが石の抜き取り痕跡からも理解される。

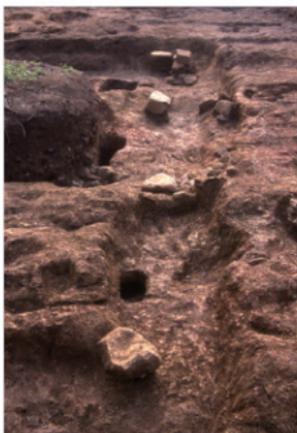
写真68 火災後礎石列1(北から)

西側へ「コ」の字形に張り出した溝の内部に、約1m間隔で4個の石が南北方向に直線に並んで検出された(礎石列1)。これは、再建御殿の「藤之間」と「桜之間」の東側、即ち「入側」の西側ラインの柱筋に当たることから、やや小ぶりではあるが礎石と考えると差し支えないと考えられる。

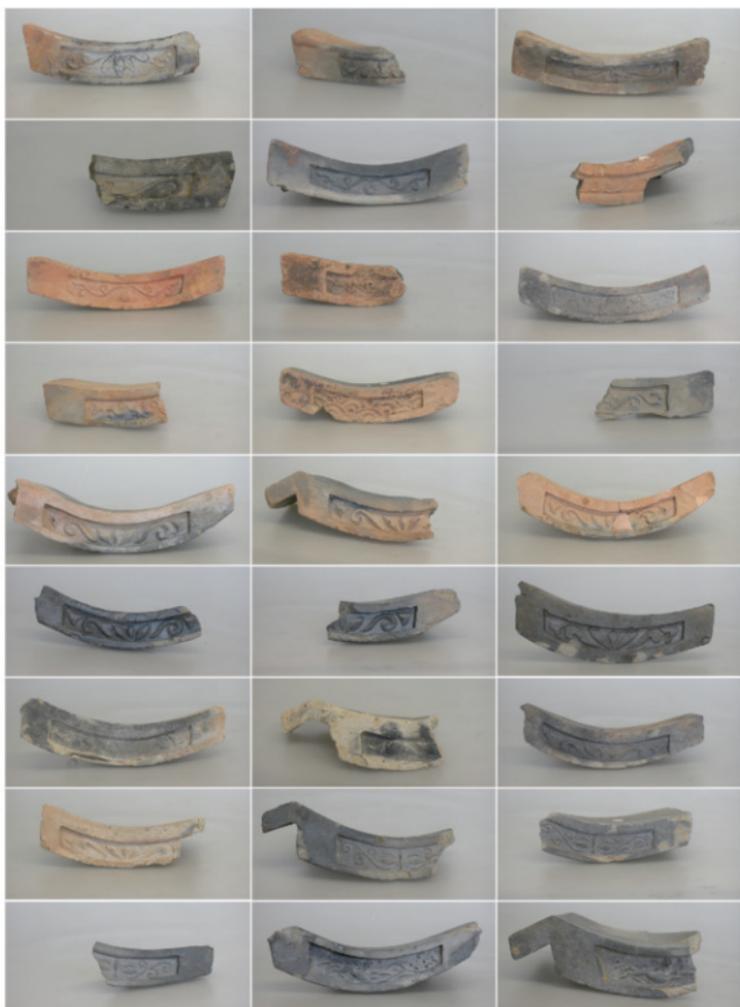
写真 74 「水涵」出土軒平瓦

水溜出土遺物 前述のとおり、水溜は、その内部のほとんどを瓦で充填されていた状態であった。それらの中から、軒平瓦を掲載しておく(写真74)。上四段は本瓦、下五段は棧瓦である。これらの瓦は文化6(1809)年の火災後に廃棄されたと考えられるので、軒平瓦の出土点数からは、文化6年段階で津山城本丸御殿に葺かれていた瓦の半数以上が棧瓦であったことが推測される。棧瓦の出現は享保

8 (1723) 年とされており、その後火災までの約 80 年間に相当な屋根の補修があったことがうかがわれる。

棧瓦の中で中心的な文様は、中心飾が太い三葉でその両側に唐草が一転し、さらにその外側に三角形の子葉を配置するものである。同様のモチーフで 2～3 種類の范が存在するようである。

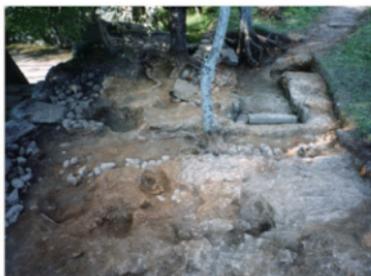
写真75 T-1全景（南から）

T-1は火災前の裏切手門の二階から東方方向に階段を下りた部屋「焼火之間」に相当する。調査区の中央北半部で長辺約3m、短辺約1m、深さ約30cmの長方形の掘り込み（囲炉裏1）を確認した（第45・46図）。この掘り込みの中には、炭が充填された状況が認められた。第47図には、焼火之間の中に「いろり」が記されており、本遺構と絵図との整合性が認められた。

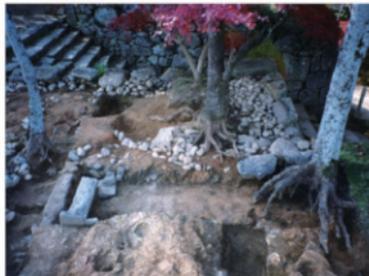
写真76 囲炉裏1（東から）

北側小口は桜の根で攪乱されており、長辺の正確な長さは不明である。南側小口には、90cm×30cm×20cmの長方形の石が転倒した状態で出土した（第46図）。平面図は出土状態を記したが、立面図は起こした状態を紹介した。また、小口石の両側には40cm角程度の板石を敷き、壁面には板石を立て並べている。

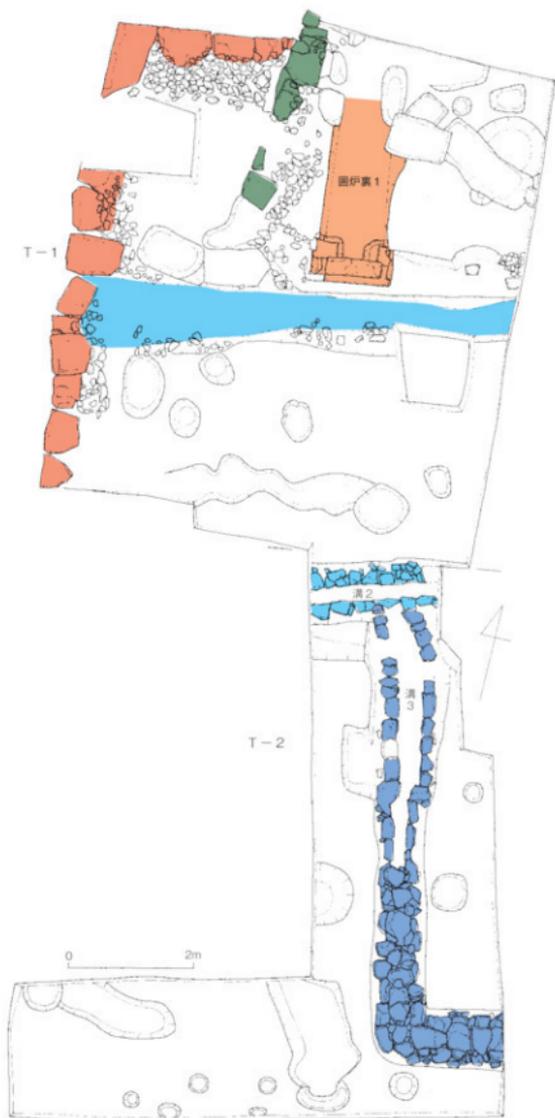
第 46 图 T-1·2 平面图 (S=1:80)

囲炉裏1のすぐ南側に東西方向の溝（溝1）を検出した。建物の雨落溝の可能性も考えられるが、火災前後の絵図共この場所に溝の必要性はなく、暗渠になるものと考えられる。

調査区の北端中央部で、北から伸びてくる石垣がそのまま南内側に約3m入り込んでいる状況が観察された。これは石垣そのものの時期差ではなく、石積における工程差であると考えたい。

T-2 調査区は、現地表面地山が露出しており、礎石等地上の遺構は既に削平されていた。調査区の東端の部分で石組溝（溝3）が東から北に折れる状況が認められた。この石組溝を追究するため調査区を北へ延長した。その結果、約7m北に延びた後、やはり石組の東西溝（溝2）に合流することが判明した。溝2はそのまま西方向へと流路を取り、七間廊下西石垣の排水溝に続いているものと考えられる。

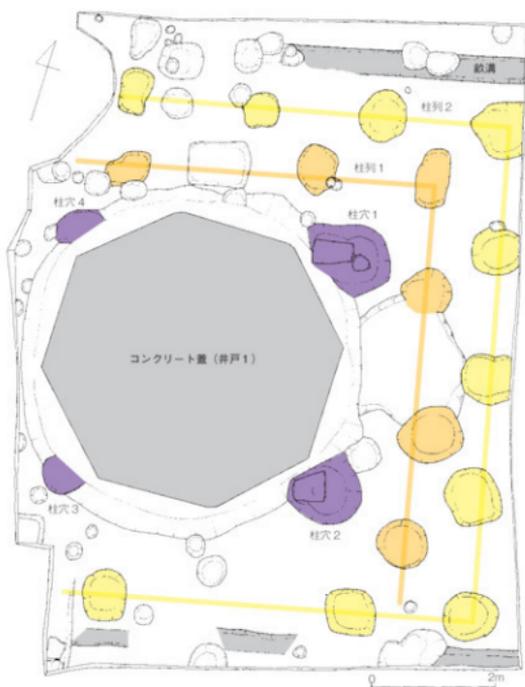
第 48 図 T-3 平面図 (S=1:80)

調査区中央やや西寄りに、径約6m弱の円形の掘り込みが検出された。約50cm程度掘下げたところで、

この掘り屑にスッポリ入るように八角形のコンクリート面が顔を覗かした。コンクリートの厚さは、約30cmを測る。井戸に蓋をしたものである。恐らく安全対策上の措置であろうが、いつ頃施工されたものかは不明である。

この井戸の掘り屑に重ねて4箇所の柱穴（柱穴1～4）が検出された。柱穴はほぼ等間隔で、正方形の角にあたる位置に配されている。柱穴1・2の底面からは、礎石と考えられる扁平な石が出土した。これらの柱穴は、井戸屋形を支えた柱位置に相当するものである。絵図によると、井戸屋形は2間×2間に描かれているが、調査では1間四方という結果が得られた。

また、井戸の周辺には、礎石の抜き取りを想定させる浅い掘り込みが多数確認された。これらは井戸を囲むように2重の「コ」の字形に連なっていることが分かる。内側のもの（柱列1）は火災前のもので、外側のもの（柱列2）は火災後のものである。

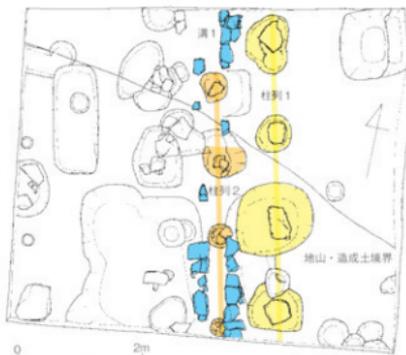
第49図 T-4平面図（S=1:80）

調査区の中央部で内法幅30cmを測る南北方向の石組溝（溝1）を検出した。北側及び南側は比較的残りが良かったが、中央部はほとんど石が抜き取られていた。溝1の半間東側に平行して柱穴が4箇所認められた（柱列1）。各柱穴間の心々距離は約1.6mで、通常の1間より短い。いずれの柱穴にも、底面に上面が平らな礎石が据えられていた。絵図との位置関係から柱列1は、

広間建物の西側ラインに相当し、溝1はその雨落ち溝になるものと考えられる。しかし、柱間隔が短いこと、御殿建築が掘立柱建物であることなどの疑問は残る。
