#### T-5 (第 50・51 図、写真 86 ~ 89)

## 6. 第5次調査（平成13年度）

## 7. 第6次調査（平成14年度）

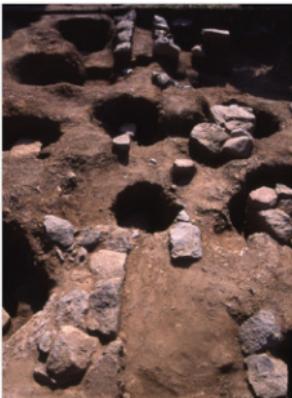
写真 85 溝 1（北から）

溝 1 に重複して小規模な柱穴が 4 個南北方向に連続していた（柱列 2）。他に、土壙、柱穴なども検出されたが、それぞれの所属時期、性格は不明である。

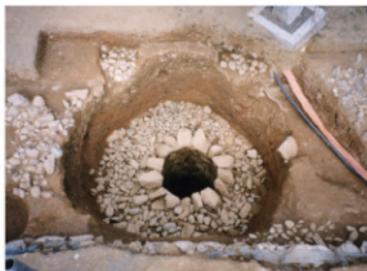
写真88 万年1 (南から)

検出のきっかけは、栗石の大きさの違いであった。即ち、石垣の基礎に用いられているものは、拳大が中心で大きくて人頭大までであるが、本造構内の石は人頭大が主流で中には1人では持ちきれないものも含まれていた。これらの石を少しづつ取上げていったが、何も変わった様子は見られず、ただ石が続くだけであった。地表面から約15m程下がったところで、ようやく径約1mを測る円形の井戸状の石組を確認した（第50図）。確認面から底面までの深さは約35m、地表面からは約5mを測る。底面は地山である。最下段の径は一回り小さく作られている。石積は小口積みで、石の角を下に据える「谷積」と呼ばれる手法が用いられている。また、3～5cm幅の小ぶりな矢穴が多く見られる。

井戸は水を湛えるもの。万年は水を排するもの、つまり排水施設である。第51図を見ていただければ分かるように、円形の石組と掘り屑との間を栗石で充填し、水を抜きやすくする構造になっている。さらに、付近のボーリング調査では地下約5mまでは底土という結果も得られており、水を溜めるのに不合理な状況にある。

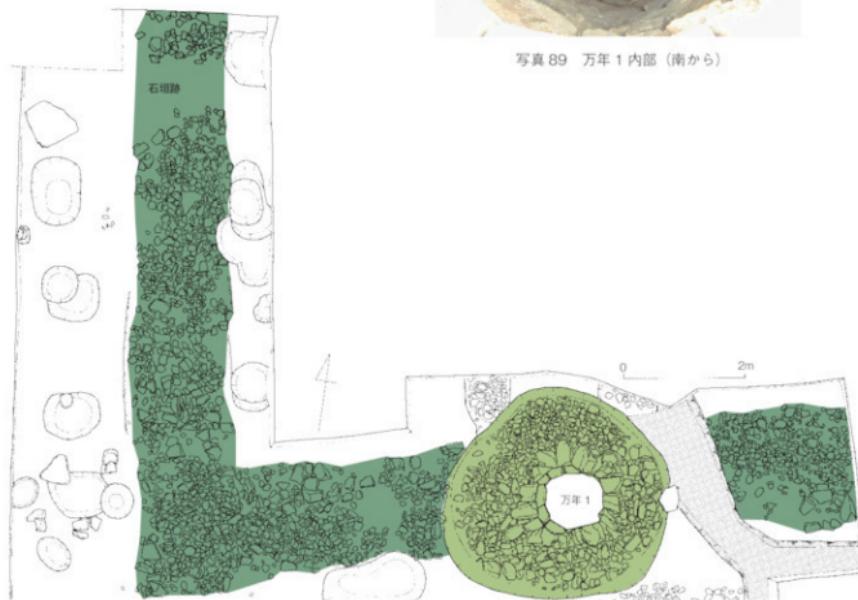
第50図 T-5平面図 (S=1:80)

絵図によると、この石垣は土塀を支える基礎石垣で、幅は 4 尺と小規模なものである。高さ自体の記述はないが、石段が 4 段付いていることから 1 段の蹴上げを 1 尺としても、1 m 強というものである。調査の結果、絵図どおり「L」字状に石垣の基礎栗石が検出された。栗石の幅は約 2 m、南北 9.5 m、東西 12 m を測る。石垣に使用されたと考えられる石は皆無であった。南北栗石の東西に柱穴状のビットが幾つか検出されたが性格は不明である。

東西栗石のほぼ中央部において、径 3.5 m 前後の不整円形の掘り肩をもつ造構を検出した（万年 1）。

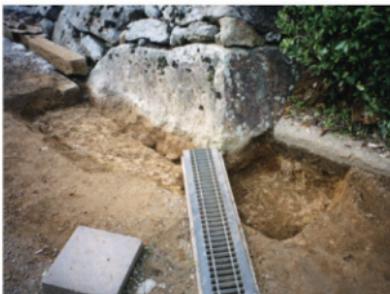
写真 90 全景（南東から）

復元整備を行う備中橋南東出隅石垣根石の接地状況を探るために設定した。復元にあたってはかなりの荷重が石垣にかかるところから、石垣最下段の根石がしっかりと地山に接しているか否かを確認する必要があった。果たして、しっかりと地山に食込んでいることが確認できた。

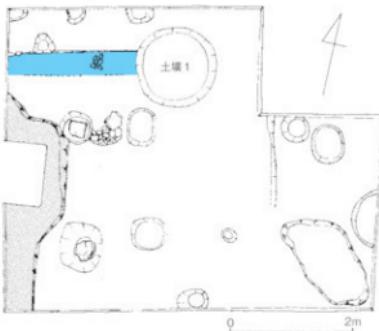
第52図 T-1平面図 ( $S = 1:80$ )

火災前本丸御殿の北西角を確認するため設定した。御殿の中の機能で言うと居間相当する部分である。調査では底面に礎石を配した柱穴2、礎石の抜き取り痕跡1、浅い溝1、ピット11、土壤1を検出した。土壤は瓦礫が埋められていたことから、後世のものと考えられる。建物との位置関係は把握できなかった。

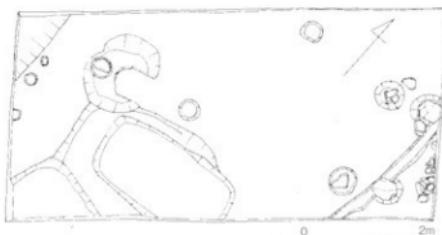
第53図 T-2平面図 ( $S = 1:80$ )

火災前の居間から主殿にいたる斜めの渡り廊下跡を確認するために設定した。調査では礎石2、底面に礎石を配した柱穴2、溝1、ピット6、土壤などを検出した。土壤からはガラス、ビン、コンクリート、レンガ等が多量に出土した。溝は幅約20cm、深さ約10cm程度の小規模なものである。北西コーナー部で溝状の落ち込みを確認したが、性格は不明である。建物と造構との位置関係は把握できなかった。

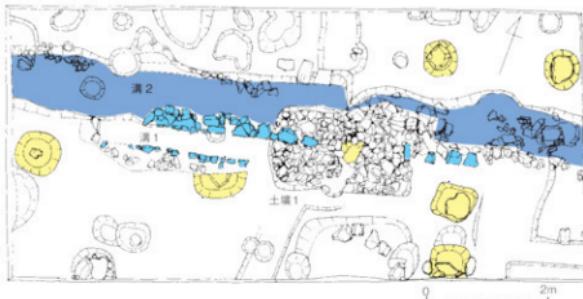
第 54 図 T-3 平面図 (S = 1 : 80)

火災前の主殿の南側を確認するために設定した。調査区のはば中央で東西に走る2本の溝を検出した。両者の溝は主殿の南側の雨落ち溝になるものと思われる。南側の溝（溝1）は北側の溝（溝2）を埋めて作られていることから、火災後の再建に伴うものと考えられる。調査区のはば中央部に約2m×15mで石が充填された土壌（土壌1）が検出された。この土壌の性格は不明であるが、再建後の雨落ち溝の下層に位置することから、火災前の遺構であることは間違いない。

火災前の雨落ち溝は土壤1の中央部で一旦途切れているが、この部分から長局への渡廊下になるものと思われる。土壤1を挟むように東西に検出された礎石をもつ柱穴は、渡廊下に伴うものと考えられる。溝2の北側に平行して2箇所に礎石をもつ柱穴が検出されたが、これは主殿の南側の柱に相当するものと考えられる。

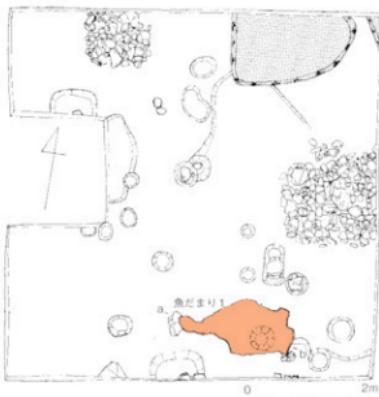
第55図 T-4平面図 ( $S = 1:80$ )

火災前の本丸御殿主殿の南西角を確認するために設定した。調査区の東側と北側で栗石の密集する箇所を検出した。この栗石部分が主殿の南と西の雨落ち溝に相当するものと考えられる。調査区の南側でタタキ仕上げによる造構を検出した。西側は湾曲し、中央部に浅い窪みがある。この窪みは「魚だまり」と呼ばれるものである。

絵図によると「御庭」の記述があることから、このタタキ造構は魚を釣っていた池であると思われる。この場所は火災による再建後には建物が建なることから、火災前の造構ということになる。他に礎石をもつ柱穴が3箇所確認されたが、これらはいずれも火災後の建物に伴うものである。

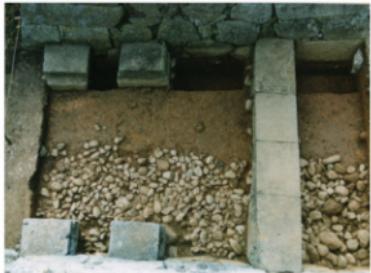
写真 100 全景 (北から)

埋没石垣を追求するために設定した。先年の調査で、埋没石垣は五番門南石垣の石段北側から北方向に延びることが確認されていた。これを確認するのは六番門の位置しかないことからトレンチを設定した。六番門の礎石は 4 石とも露出していた。調査の結果、この場所にまでは伸びていないことが判明した。恐らく、六番門南側石垣の中で終わっているものと思われる。天守台南石垣に沿って多量の栗石が検出された。これは天守台石垣の排水のためのものと考えられる。

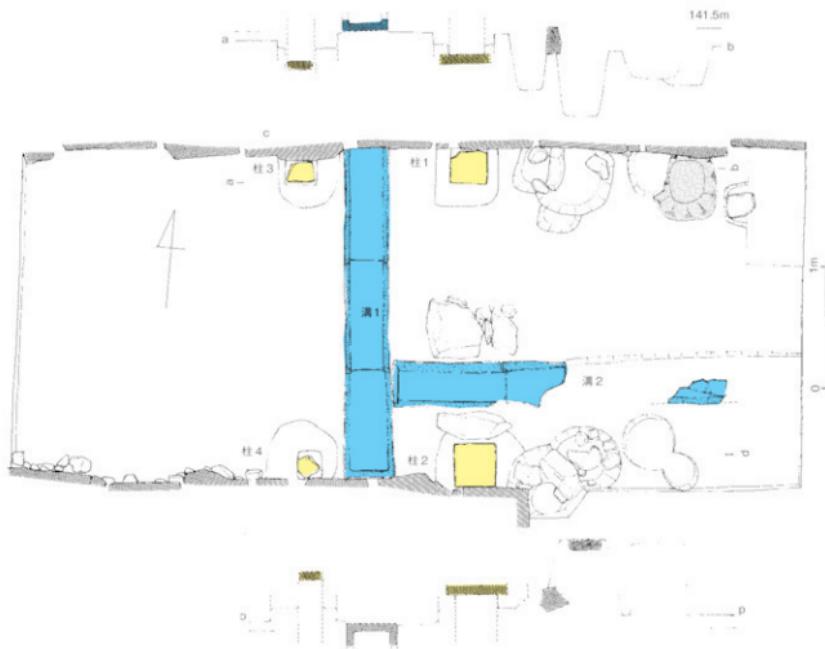
第 58 図 T-6 平面・断面図 ( $S = 1:40$ )

五番門跡の遺存状況を確認するために設定した。調査区中央部で豊島石製の南北方向の排水溝（溝 1）を検出した。さらに、この溝に直行して東方向にも同様の溝（溝 2）が延びていた。溝 1 の東側の両石垣沿いに方形柱を支えた礎石をもつ柱穴（柱 1・2）が位置する。この柱 1・2 が門の主柱になるものと考えられる。溝 1 の西側にも南北両石垣に接して小規模な礎石をもつ柱穴（柱 3・4）が認められた。これは控え用の柱跡になるものと思われる。また、主柱の東側にも石垣に接して 3 時期の柱穴が切り合っていた。

絵図によると東側から五番門に入る際には、4段の石段をあがる構造になっている。このことから、五番門跡の豊島石製の排水溝は暗渠であったということになる。しかし、この場所での暗渠排水の必要性は認められない。在城時どのように機能していたのか興味ある問題である。

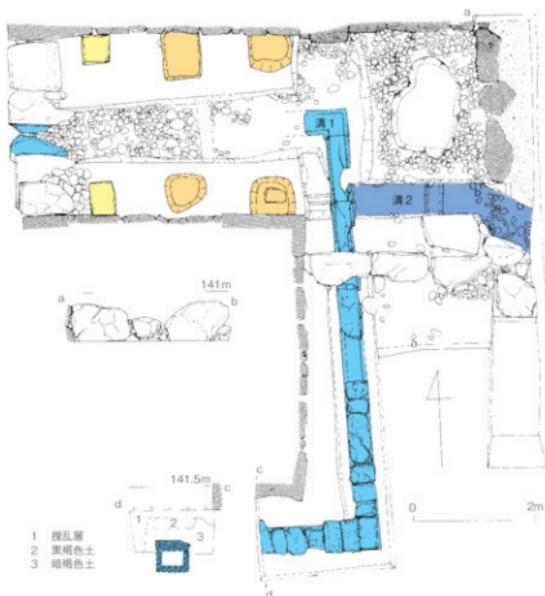
第 61 図 T-2 平面・断面図 ( $S = 1:80$ )

七番門跡の遺存状況を確認するために設定した。天守台北側から石段を降り、西に直角に折れた所が七番門である。まず石段であるが、絵図によると数段あったことが認められるが、調査の結果、最下段が一段残っていただけで他は全て失われていた。石段及び石段を降りた北側の枠形部分東側の石垣を追究するために、調査区を東側に拡張して調査したが、北半分で最下段の一段が遺存しているだけであった。枠形部分には、排水溝やゴミ穴などで失われた箇所もあるが、青灰色の円碟が一面に敷かれていた。

七番門の礎石は西側の2石が遺存していた。他に小規模な礎石1と浅い礎石抜き取り痕跡が3箇所検出された。これらはいずれも等間隔で左右

対称に位置している。

T-3で東方向に延びている豊島石製の排水溝は本調査区で北に直角に折れ、石段の下を通りさらに西に折れて七番門の中心を抜け西側の石垣に取り付くことが判明した（溝1）。当然、蓋石が示すように暗渠排水である。この排水の蓋石は、これまでの豊島石製のものではなく、凝灰岩製であることに特徴がある。西端の石垣に取り付く部分は、排水溝が納まるように石垣築石がU字状に掘り込まれている。七番門付近は豊島石製排水溝が抜き取られているが、本来はつながっていたものである。

この排水溝（溝1）に先行する時期の排水溝も検出された。それは東側の石垣から出て、石段に平行に走るものである（溝2）。多くの鉄釘が出土したことから木樁であったことが分かる。

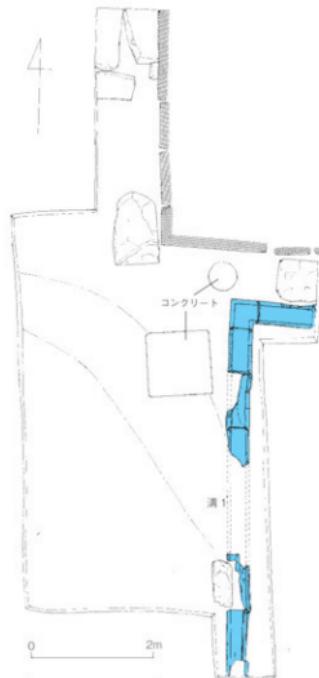
第62図 T-3平面図 (S=1:80)

多間槽の北西角内側を確認するために設定したT-4同様、槽自体に関係する造構は確認できなかったが、雨落ち溝あるいは暗渠排水と考えられる豊島石製排水溝（溝1）のコーナー部分を検出した。槽の東側に平行する南北方向の排水溝の位置は、T-4で認められた抜き取り痕跡と一致する。従って、この部分も東方向への軒の出はT-4と同様である。

北西角から東へ直角に折れる北側の槽の幅は「二間」で、南側及び西側の槽に比べて一間狭い。これに呼応して、排水溝も槽に近い位置で検出された。この位置関係から南方への軒の長さは約1mという数値が得られる。西側の石垣天端面と排水溝底面のレベル差は、排水溝の方が約50cm程低い。このことから、この一帯の排水は暗渠になる可能性が考えられる。排水溝と石垣の間は全て栗石で埋められている。

本調査区では旧石垣を検出することができなかった。これは旧石垣が本調査区まで達していないか、あるいは達していたとしても栗石の中に埋没しているかどちらかである。しかし、今回の調査はその確認をするのが目的ではないため、追究はしていない。
