### 第3節 慶長度本殿遺構

## 第6章

## 第6章 八足門前の調査②（大型本殿遺構）

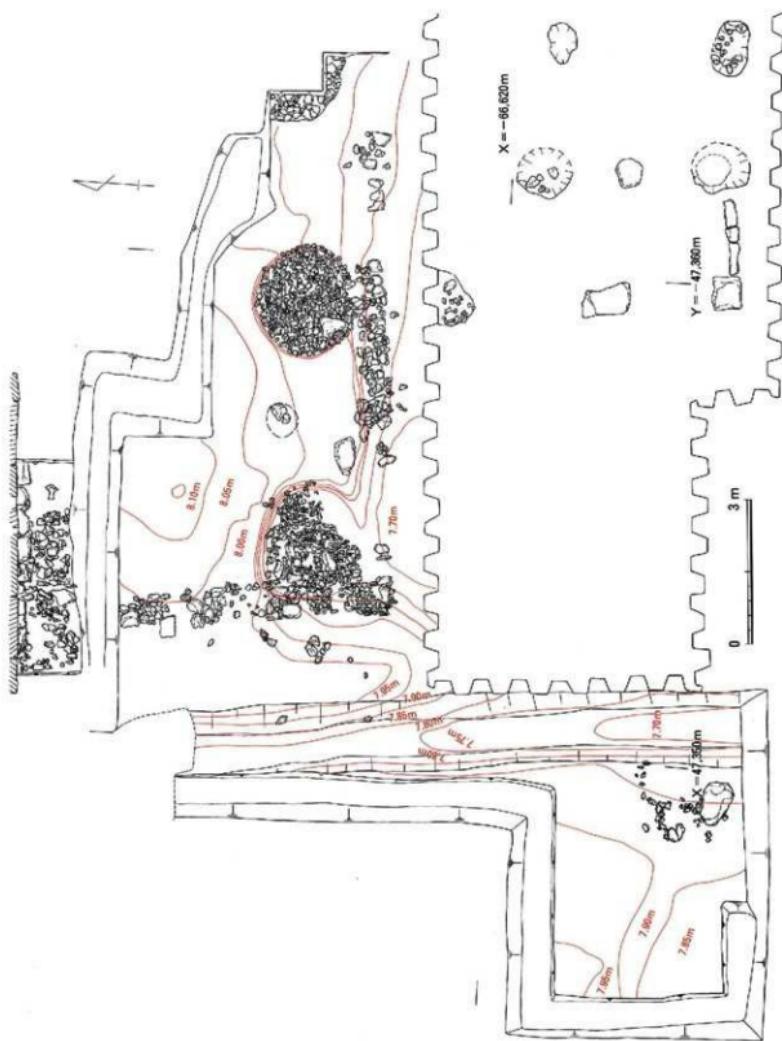
第59図 八足門前調査区 幢長度遺構面 平面図 (S=1/100)

検出された遺構は、礎石建物の柱跡3箇所とそれを囲む方形の基壇跡であると考えられる。検出面は、基壇の基底部を確認した程度であり、寛文度造営時に大きく削平をうけていると考えられる。

基壇と考えられる石列は、調査区内において東西で断続的に10m、また東西に6m確認している。

石列は柱跡に接するように配されており、本殿を囲む基壇と考えられる。基壇と、東西に並ぶ柱跡は接していることから、建物前面にあたる妻側の柱3箇所に相当すると考えられる。

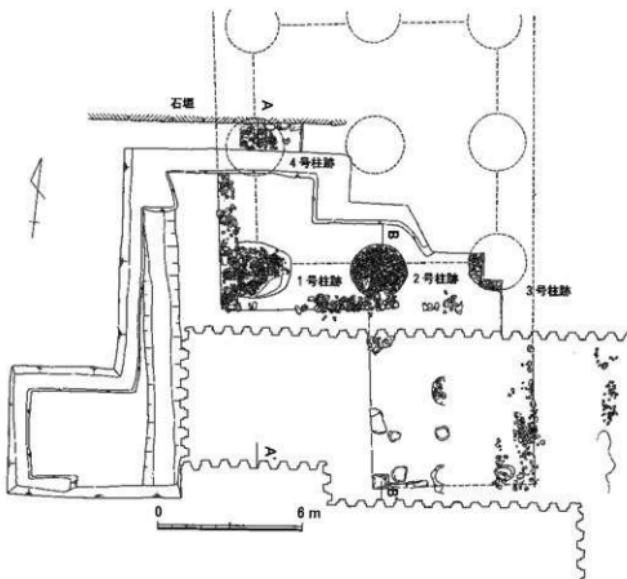
第60図 八足門前調査区 慶長度本殿位置想定図 ( $S=1/200$ )

3基の柱穴は、東西にならび、柱跡の間隔は、2.5m、中心間の距離は5.1mである。

本殿主軸は、1号柱跡・2号柱跡・4号柱跡の中心をとると、方位座標軸に対して、反時計回りに3°振れており、N-3°-Wとなる。

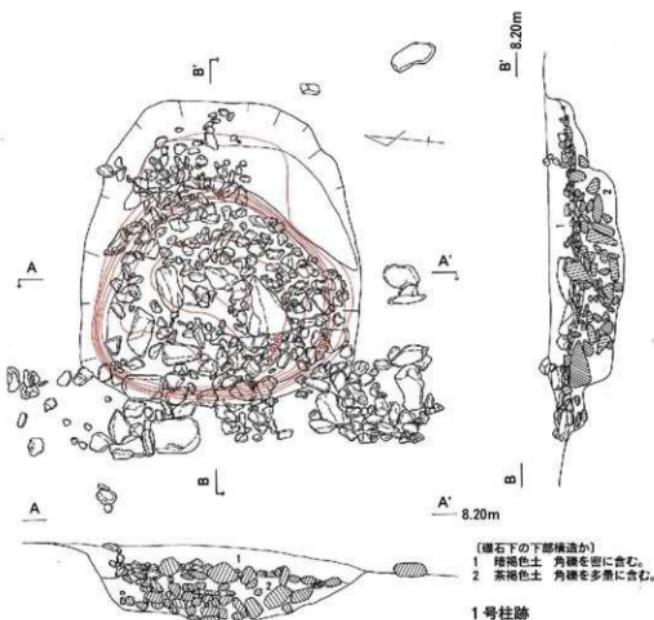
第62図 八足門前調査区 慶長度遺構面 1号柱跡平面図・土層図 ( $S = 1/40$ )

平面形2.5×2.2mの不整規円形で、深さ65cmを測る。柱跡内には、拳大から人頭大の角礎が密に充填されており、基壇の石列と南側で接する。

遺構の上面には、赤褐色の寛文造成土が堆積しており、寛文度造成土直下から検出した遺構といえよう。

寛文度造営以前の柱跡であると考えられる。柱穴には、礎が隙間なく充填してあり、建物礎石の沈下を防ぐための下部構造と考えられる。大きく削平されているため礎石自体は出土していない。

#### 1号柱跡（第62図・写真71）

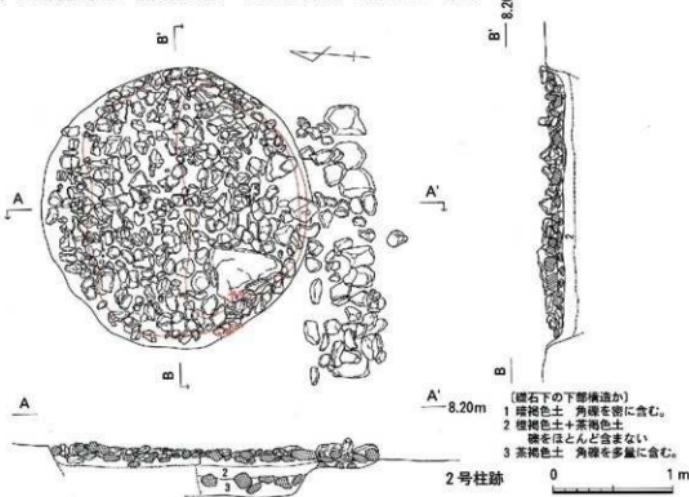
第63図 八足門前調査区 慶長度遺構面 2号柱跡平面図・土層図 ( $S = 1/40$ )

平面形2.2×2.2mの円形で、深さ40cmを測る。なお、遺構保存のために完掘はしていない。上層には、礎が隙間なく充填されており、基壇の石列と南側で接する。

上層には寛文造成土が遺構検出面の直上まで堆積している。

1号柱跡と同様に柱跡であると考えられる。上面は削平されており、礎石などは出土していない。

#### 2号柱跡（第63図・写真73～74）

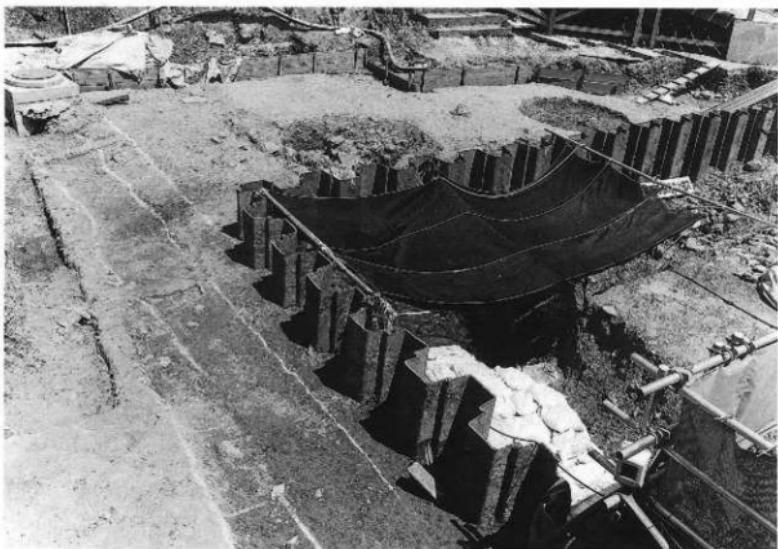
写真75 八足門前調査区 慶長度遺構面(4)（西側溝の状況）

また、基壇の西側には、雨落溝とみられる溝跡1基を確認している。確認できたのは、調査区の西側で、南北長12m分である。上端幅最大1.5mであった。

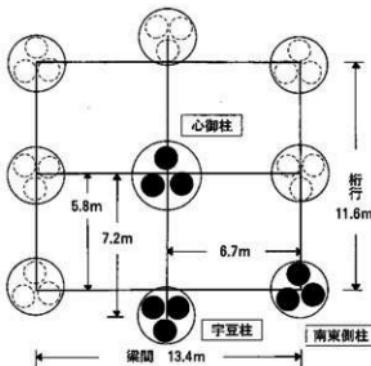
第64図 柱跡間の距離

出雲大社本殿を代表例とする大社造りと呼ばれる神社建築は、9ヶ所に柱を田の字型に配置する2間×2間の総柱切妻妻入りの建物である。今回、出土した柱3箇所から本殿規模を想定すると、宇豆柱と心御柱の距離が心々距離で7.2m、宇豆柱と南東側柱が6.7mである。この距離が直ちに本殿床面の規模と結びつけることはできないが、柱の出土位置から本殿規模を図上で復元すると梁間（南東側柱と南西側柱の心々距離）が13.4m、桁行（南東側柱と南西側柱の心々距離）が11.6mとなる。（第64図）

本殿主軸は、心御柱と宇豆柱の中心点をとると、方位座標軸に対して、反時計回りに4°振れており、N-4°-Wとなる。現在の本殿は、N-6°-Wであり、現本殿より時計回りに2°振っている。

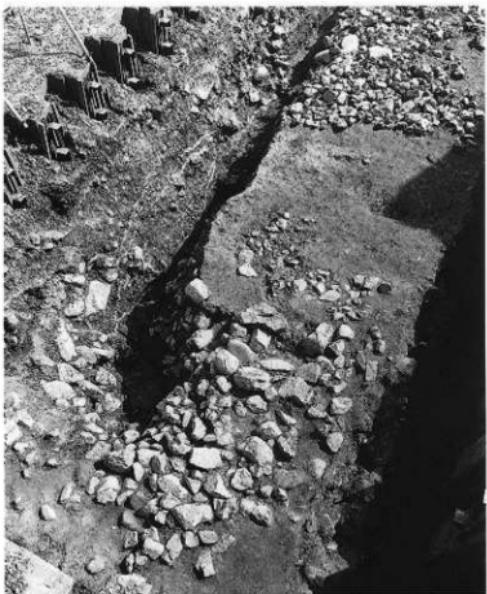
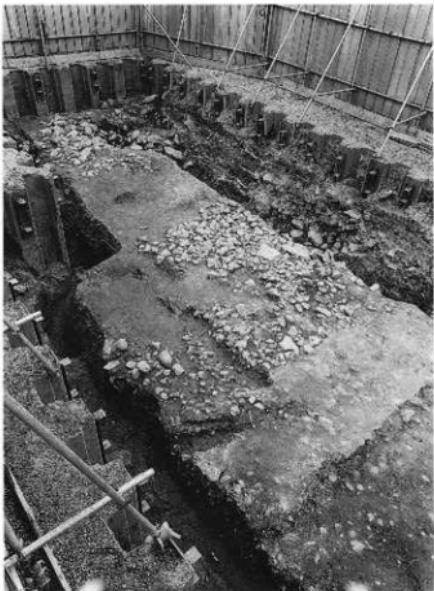
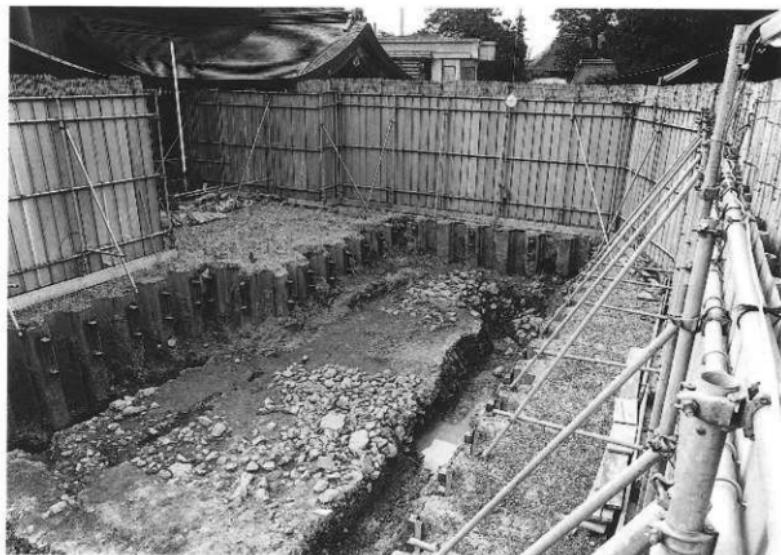
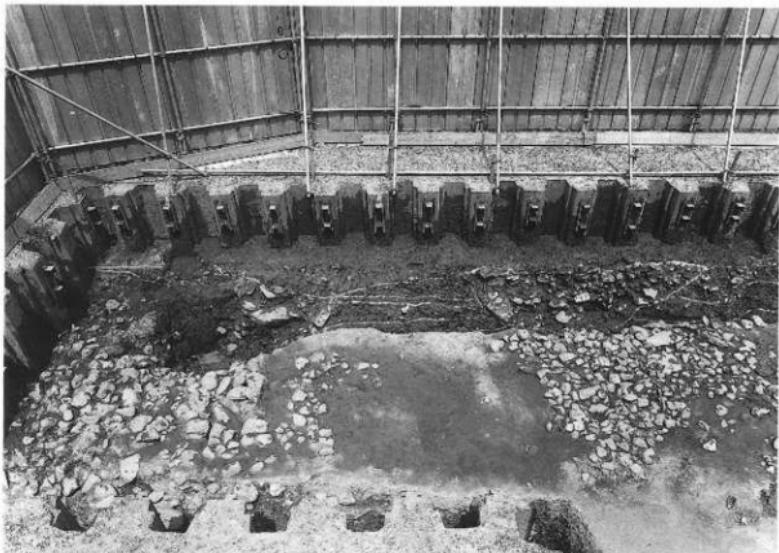
写真76 八足門前調査区  
礫集中造構検出状況（1）  
（南西から）

写真77 八足門前調査区 磋集中造構検出状況（2）  
（南東から）

写真78 八足門前調査区 碓集中造構検出状況（3）（北東から）

写真79 八足門前調査区 碓集中造構検出状況（4）（南から）

②出土した柱の東方にも同様な礎集中遺構があり、その位置関係から出土した柱が建物の外側に突出する棟持柱に相当すると考えられるこど。

以上から「宇豆柱」に相当すると推定された。（写真76～79）

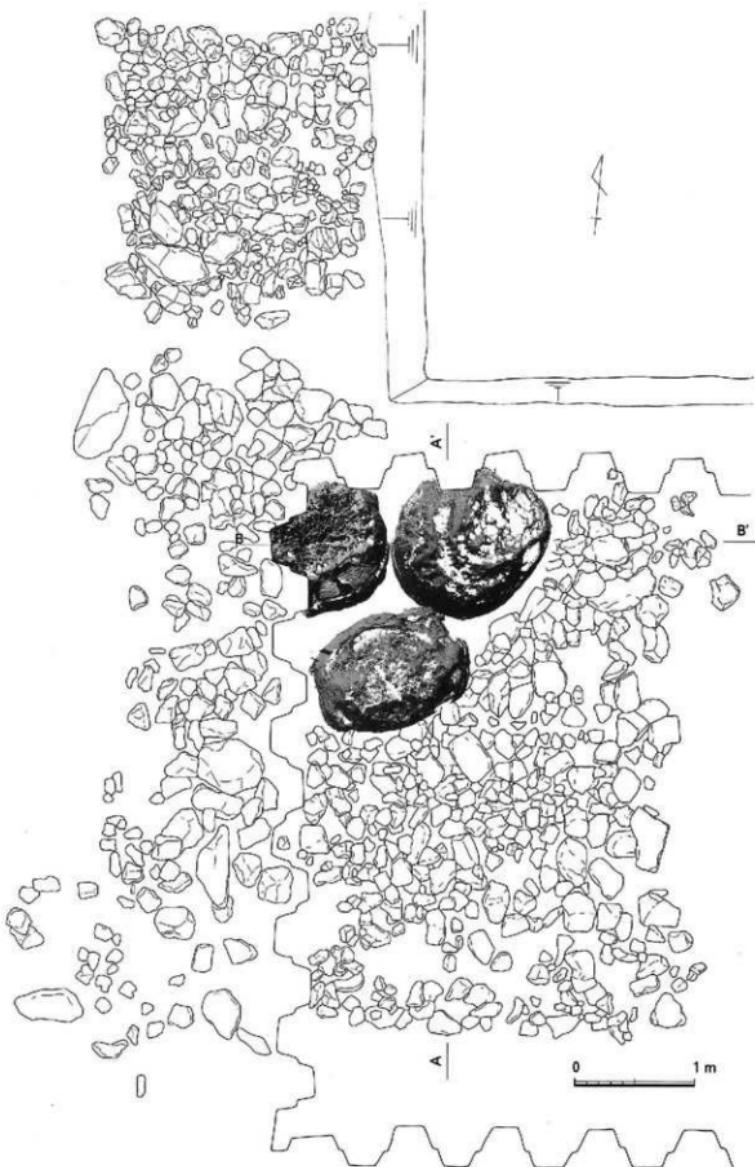
第66図 八足門前調査区 宇豆柱 出土状況平面図 (S=1/40)

検出した柱穴の規模は、平面形で南北間4.4m、東西間最大幅3.6mを測り、南側にむかってすばまるかたちを呈している。規模は、北側部分が矢板に区切られており、不明な部分があるが平面が南北約8.5m、東西幅約6mの南にとがった倒卵形を想定している。

柱は、北側に2本（北東柱材・北西柱材）南側に1本（南柱材）の3本の柱材が互いに隙間なく接しており、3本を結束して1本の巨大な柱としている。

柱を結束した大きさは、推定最大径2.7mとなる。柱が巨大であるが、基本的に掘立柱の構造で、基底部に礎石状の石などはない。

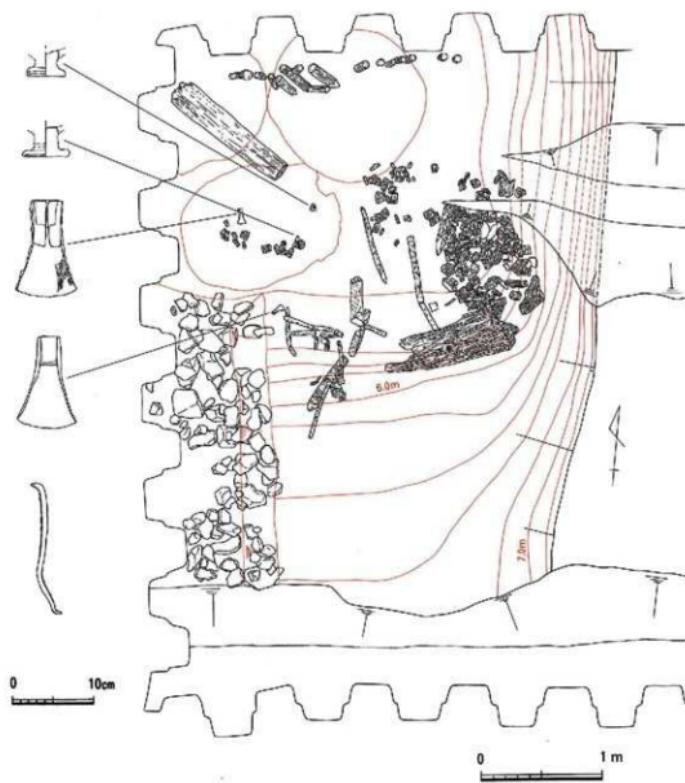
第67図 八足門前調査区 宇豆柱 底面平面図 ( $S = 1/40$ )

柱床面は、南から北に約20°の傾斜で下がるスロープ状の構造である。

柱の直下には、鉄製品の鋒が2点土師質土器の柱状高台付环2点が出土している。

また、柱の侧面・底面を調整した際の木片が多量に出土しているほか、北側には、16本の丸棒状の杭材が出土している。杭の間隔は約10cm間隔で9本・5本・2本とまとまっている。樹種分析（第18章参照）によれば、モミ属・サカキ・クロモジ属・モクレン属類似・クスノキ属・杉と多種の木材が使用されており、杭材として樹種を選択したとは考えにくい。矢板の間近の場所から出土しており、杭列がさらに北側へと続くのか不明であり、使用目的ははっきりとわからない。可能性としては、柱立てを行なう際の目印、もしくは柱の不動沈下を防ぐ目的を想定しておく。

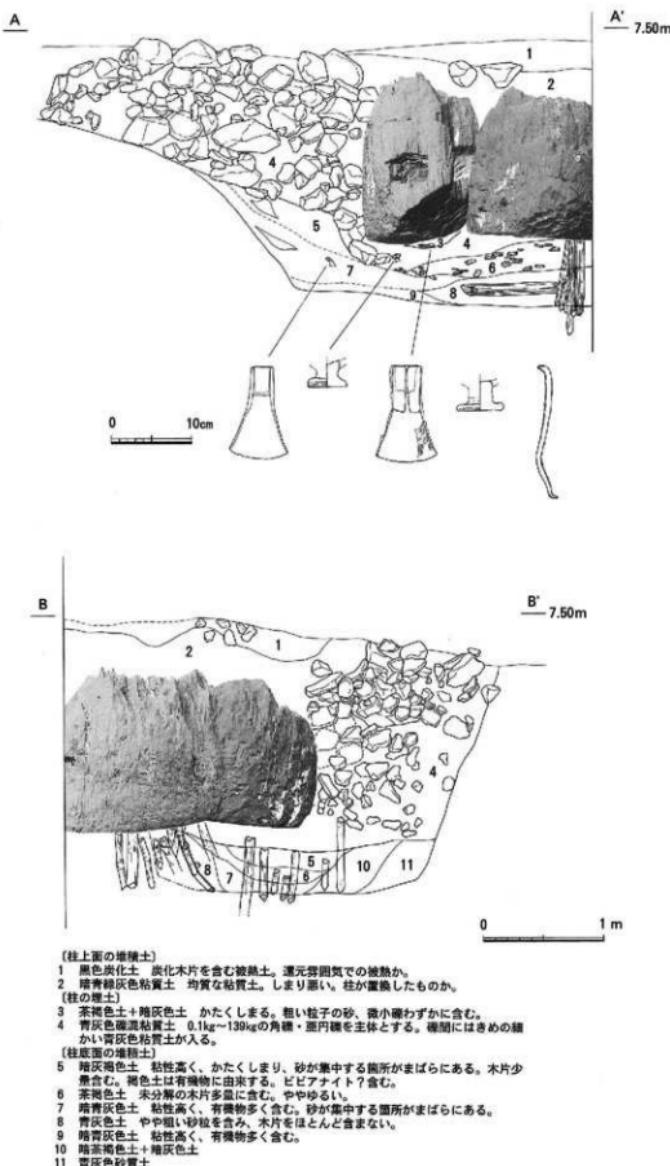
第68図 八足門前調査区 宇豆柱 土層図 (S=1/40)

宇豆柱柱穴の被覆土は、不明瞭なところがあるが、調査区拡張部分の御守所前土層観察によれば、建物廃絶直後に堆積した土が26cmから30cmの厚みをもって水平堆積していることが確認された。この土層が柱上面全体を被覆していたと考えると、この本殿が立っていた当時の地表面は、検出面よりそれほど高かったとは考えにくい。

柱材の直上には、青灰色の粘質土が堆積していた。これは、柱上面部分が、常時水位面よりも上にあったため、腐食し、そのかわりにきめの細かい粘質土が置換したものと考えられる。その上面には、厚さ20cm前後の炭化物を多量に含む焼土層が確認された。焼土が出土しているのは、柱の上面の範囲に限られる。

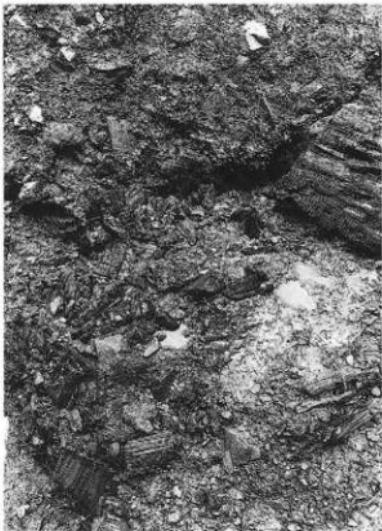
写真90 八足門前調査区 宇豆柱 底面木片出土状況  
(北西から)

また、3本の柱材は、それぞれ別に立てた後に束ねたようであり、南柱材の北側底面は約40°斜め方向に削られている。これは、先に柱立てを行なった北西・北東柱材と南柱材が干渉しないように削り落としたと考えられる。その結果、柱の直下には、木片が多量に出土したと考えられる。そのほか、南柱材と接する北西・北東柱材の側面には、摩擦によってできたと思われる圧痕や、ささくれがみられること、柱の埋まっていた深さが異なることなどから、3本を結束した状態から柱立てを行なったとは考えにくい。

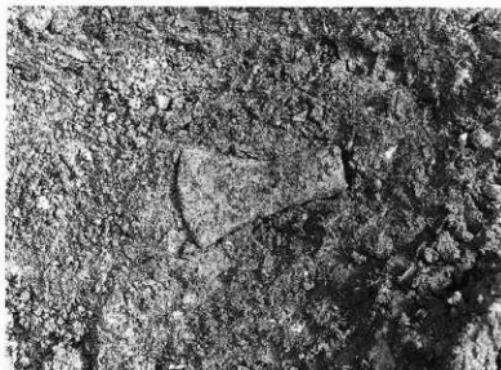
写真92 八足門前調査区 宇豆柱  
底面出土鉄製品（新）

鋒は、偶然混入したとは考えにくく、柱立て直前に柄を抜いた状態で意図的に埋置されたものと考えられる。

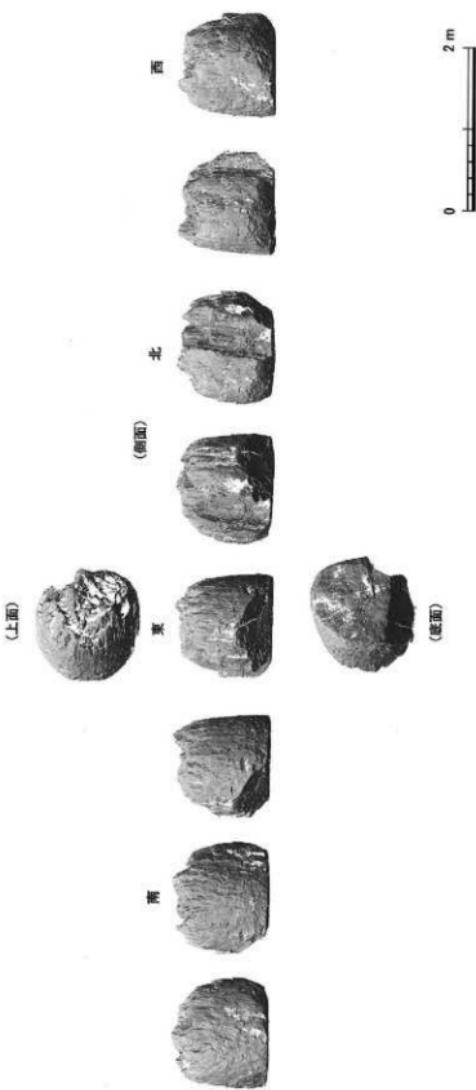
第69図 八足門前調査区 宇豆柱（北東柱材） 3次元計測図 ( $S = 1/60$ )

樹種は杉材である。直径は、最大径が132cmであり、年輪は121本確認できる。残存長は、122cmであり、上端の標高値は6.97m、下端の標高値は5.75mである。

柱の上端は、常時水位面よりも上に位置していたようであり、腐食している。よって柱上面が人為的に切られたのか、転倒などによって折れたのかは、柱の観察からは不明である。

柱の側面には、明確なえつりの穴（繩などを通し運搬に使用したと考えられる穴）は確認できないが、側面の下端から上下68cmの幅に無数の加工痕が確認できる。また底面のエッジを加工したと考えられる多数の加工痕がみられる。

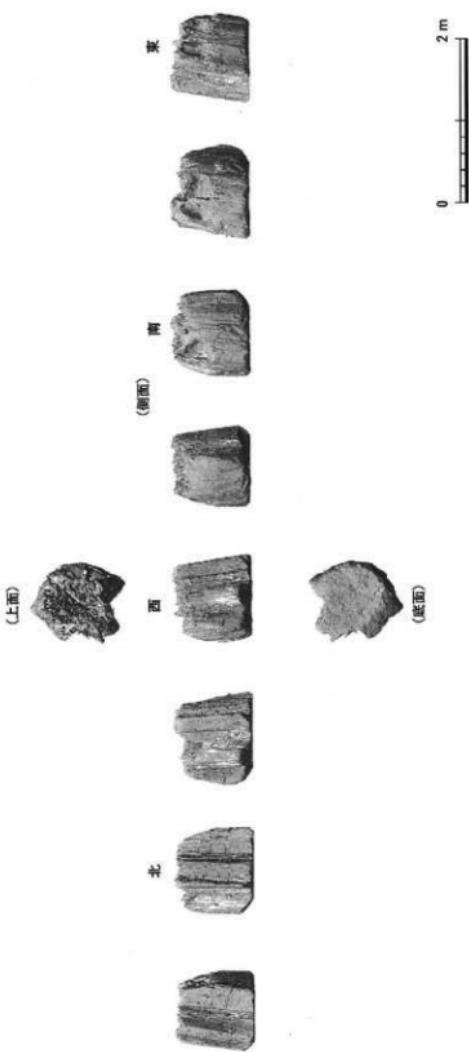
第70図 八足門前調査区 宇豆柱 (北西柱材) 3次元計測図 (S-1/60)

樹種は杉材である。直径は、矢板によって区切られており最大径は不明であり、調査時に確認できた直径は110cmである。年輪は144本確認できる。残存長は、97cmであり、上端の標高値は7.05m、下端の標高値は6.08mである。

柱の側面には、えつりの穴があけられていた

ようであり、柱東側面下端から48cmの場所に上下幅約30cmほど穴が貫通している。また、西側面下端から約80cmの場所にも穴があけられていたと考えられるくぼみが確認できる。上端が腐食しているため、はっきりとわからないが、これもえつり穴の一部であろうか。

また、側面の明確な加工痕は確認できないが、底面のエッジを加工したと考えられる多数の加工痕が確認できる。

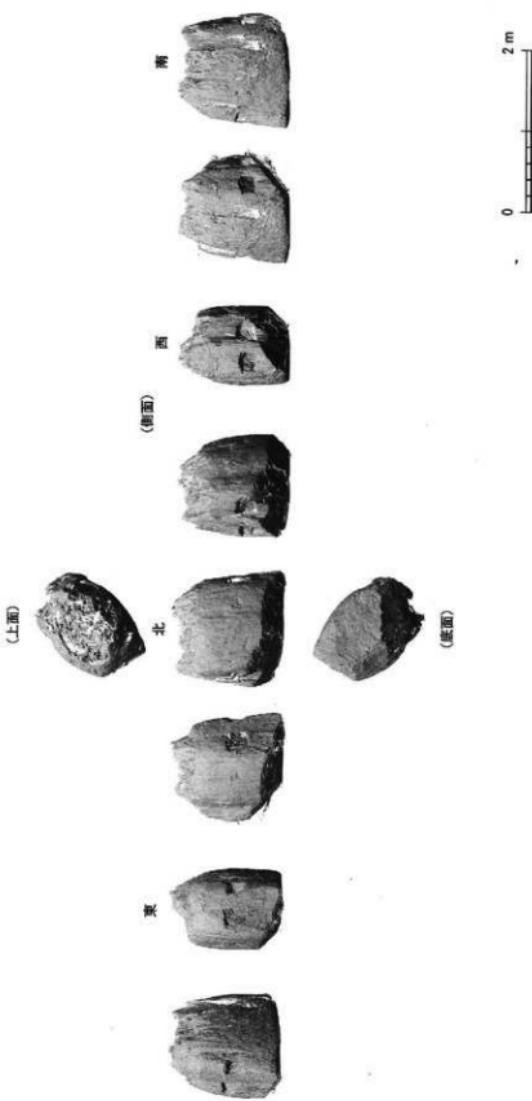
第71図 八足門前調査区 宇豆柱（脚柱材） 3次元計測図（S-1/60）

樹種は杉材である。直径は135cmである。年輪は195本確認できる。残存長は、143cmであり、上端の標高値は7.05m、下端の標高値は5.62mである。

柱の側面には、えつりの穴があけられていたようであり、柱下端から約45cmの場所に上下幅約28cmほど穴が東側と西側の2ヶ所の対称的にあけられている。

また、側面の明確な加工痕は確認できないが、底面のエッジを加工したと考えられる多数の加工痕が確認できる。特に柱底面の北側の北西柱材・北東柱材と接する場所はエッジを40°斜めに削かれている。

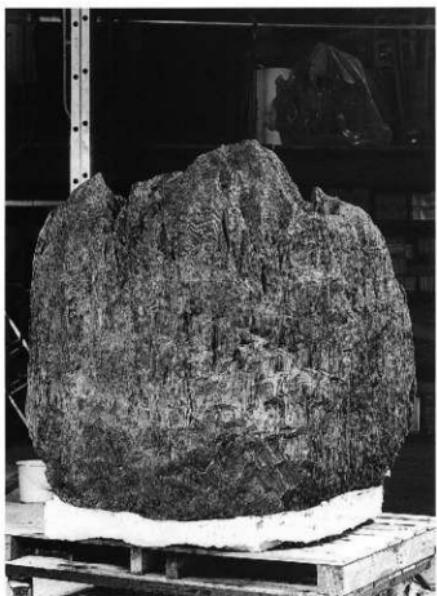
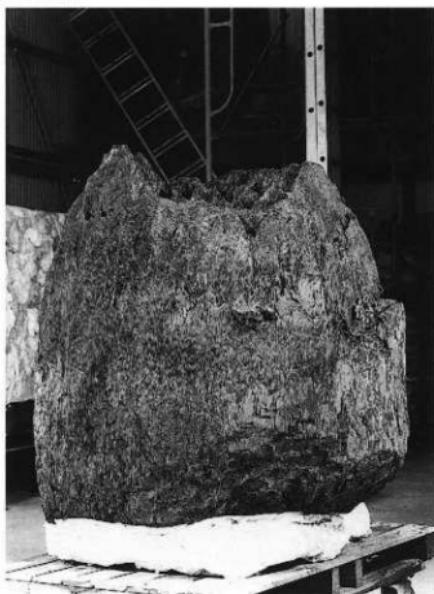
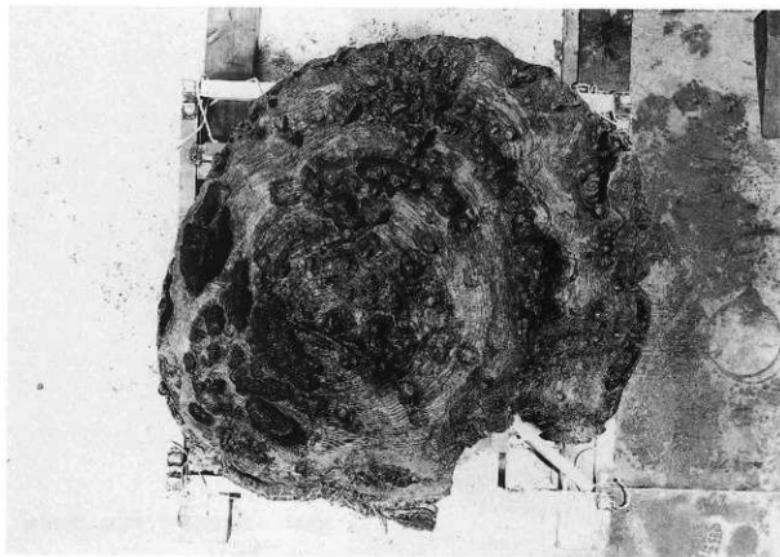
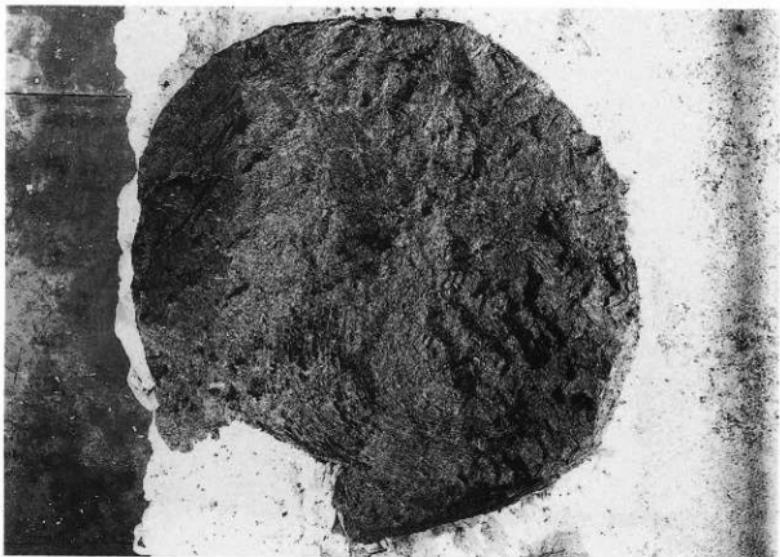
写真94 八足門前調査区 宇豆柱 北東柱材  
(側面1)

写真95 八足門前調査区 宇豆柱 北東柱材  
(側面2)

写真96 八足門前調査区 宇豆柱 北東柱材（上面）

写真97 八足門前調査区 宇豆柱 北東柱材（下面）

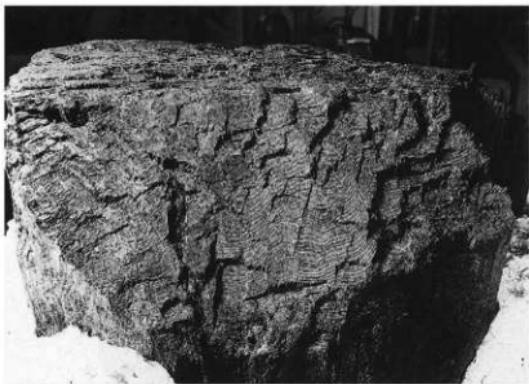
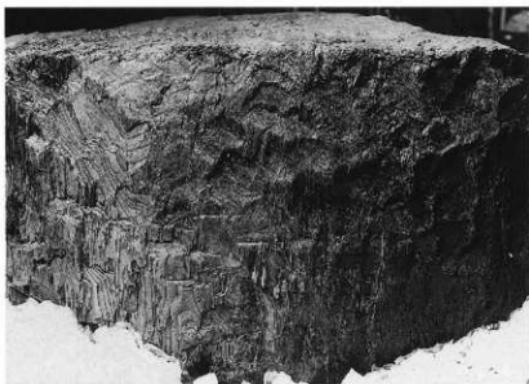
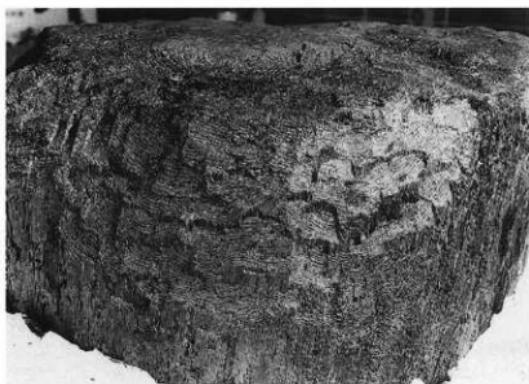
写真98 八足門前調査区 宇豆柱 北東柱材（底面加工痕）

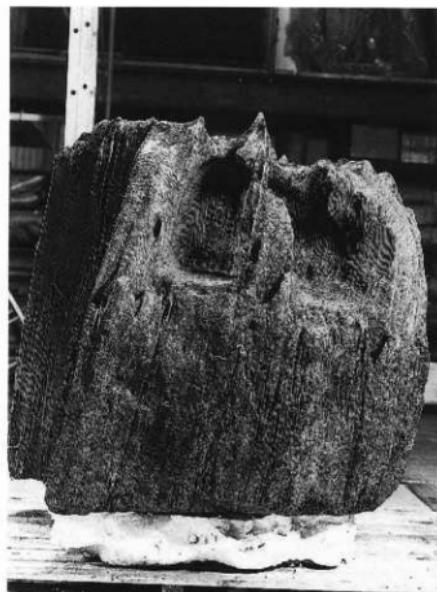
写真99 八足門前調査区 宇豆柱 北西柱材  
(側面1)

#### 北西柱材 (第70図・写真99~103)

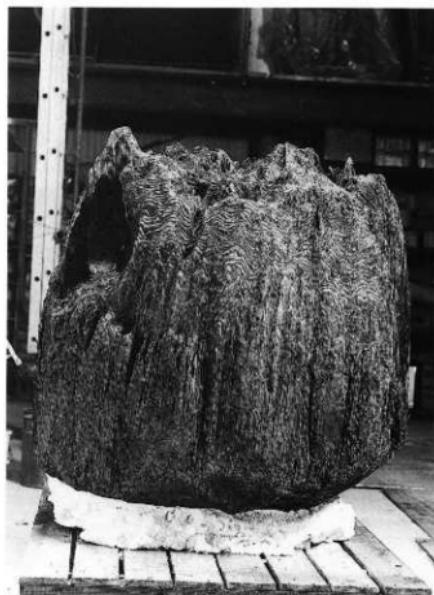
写真100 八足門前調査区 宇豆柱 北西柱材  
(側面2)

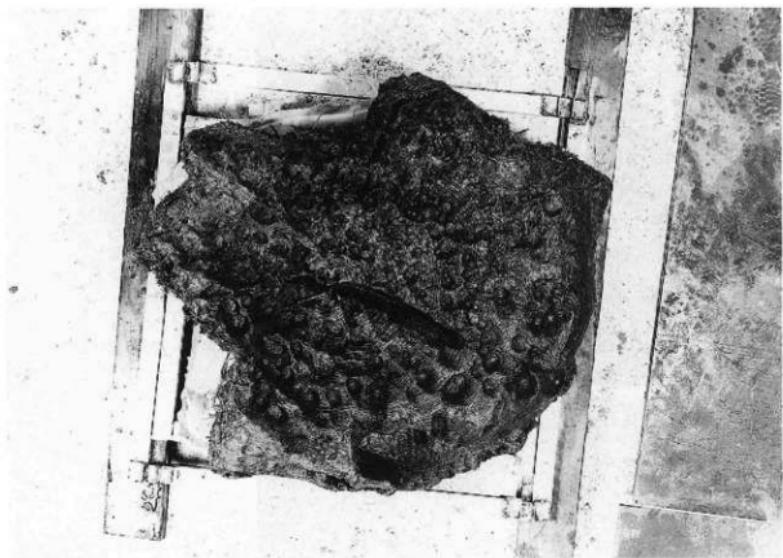
写真101 八足門前調査区 宇豆柱 北西柱材（上面）

柱の上端は、常時水位面よりも上に位置していたようであり、腐食している。

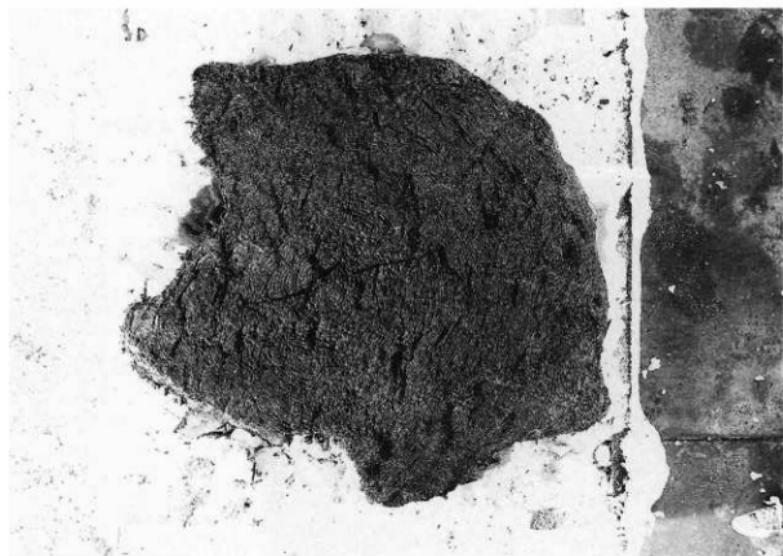
写真102 八足門前調査区 宇豆柱 北西柱材（底面）

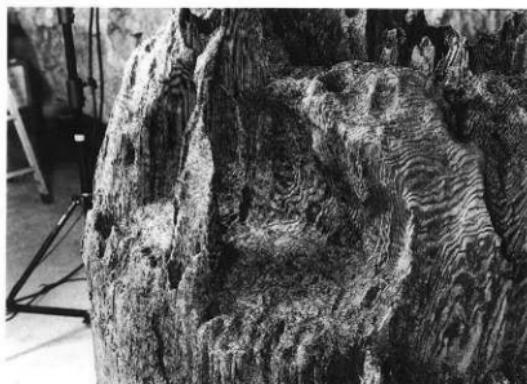
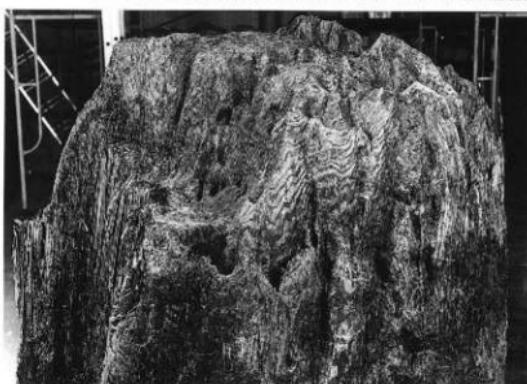
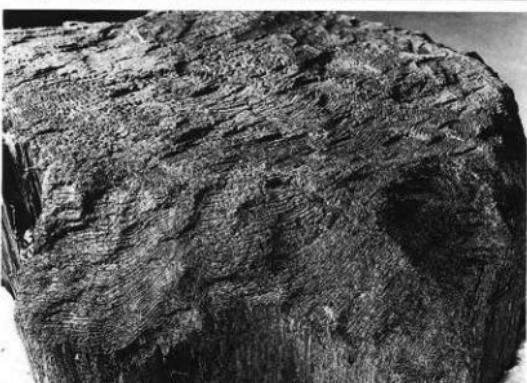
（東側　えつり穴）

（西側　えつり穴）

（底面　加工痕）

写真103 八足門前調査区 宇豆柱 北西柱材（加工痕）

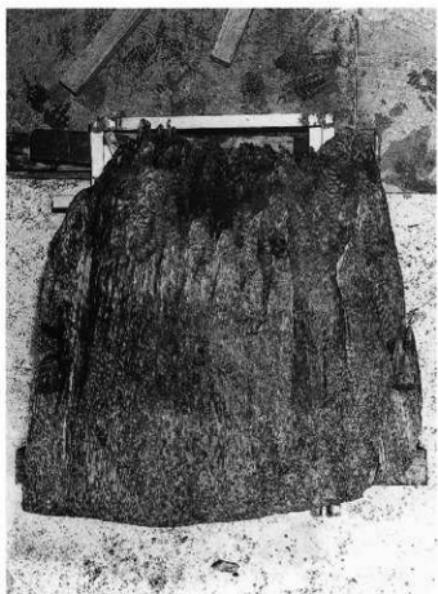
写真104 八足門前調査区 宇豆柱 南柱材  
(側面1)

#### 南柱材 (第71図・写真104~110)

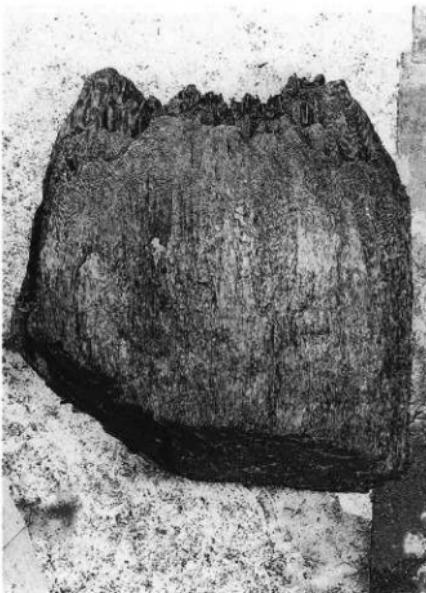
写真105 八足門前調査区 宇豆柱 南柱材  
(側面2)

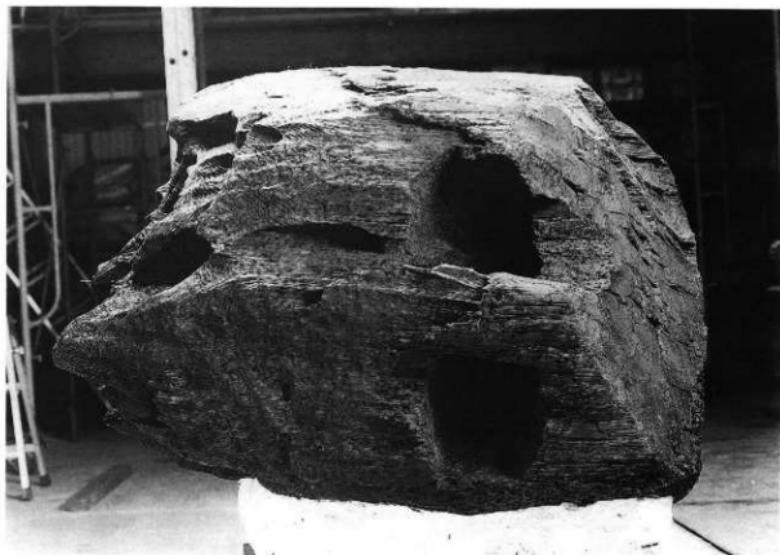
写真106 八足門前調査区 宇豆柱 南柱材（側面・東方向）

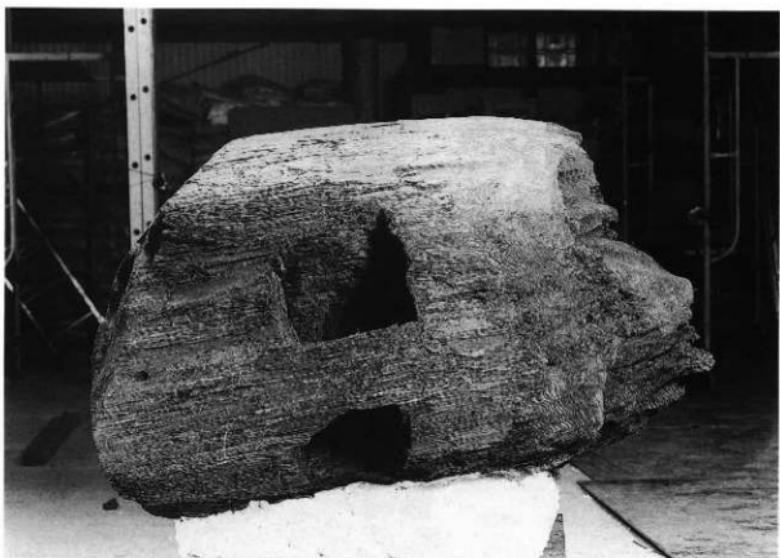
写真107 八足門前調査区 宇豆柱 南柱材（側面・西方向）

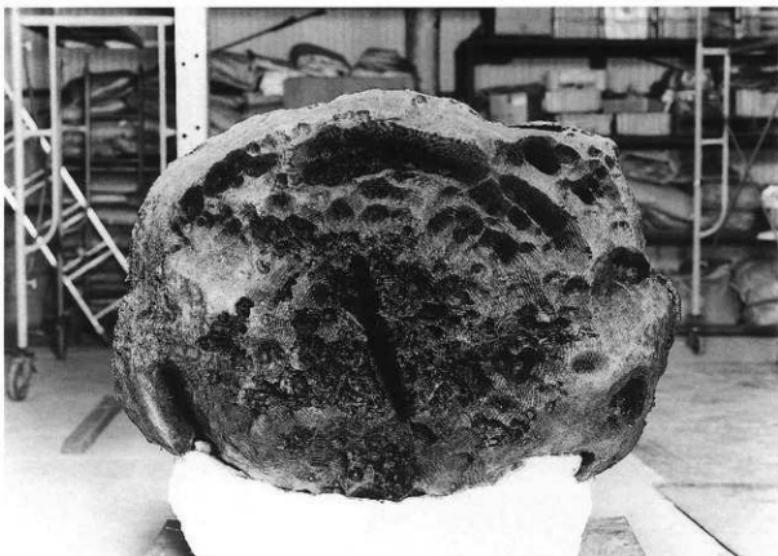
写真108 八足門前調査区 宇豆柱 南柱材（上面）

柱の上端は、常時水位面よりも上に位置していたようであり、腐食している。

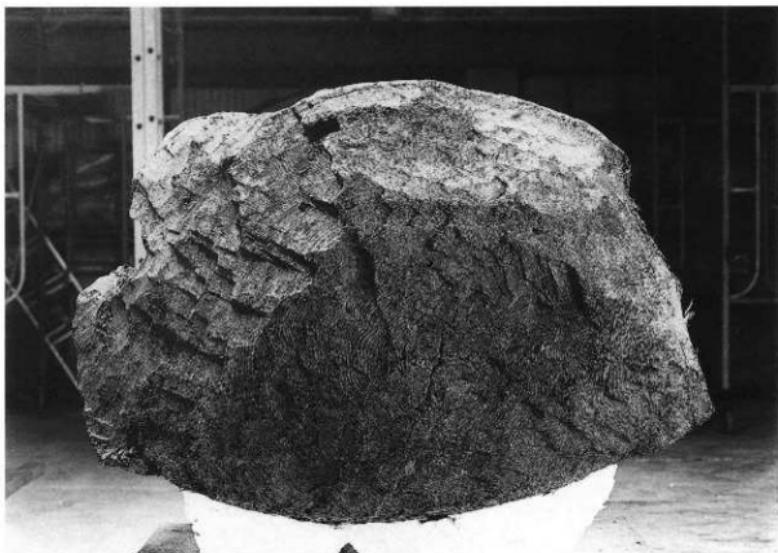
写真109 八足門前調査区 宇豆柱 南柱材（底面）
