興福寺中室・経蔵・鐘楼の発掘調査

法相宗大本山 興福寺

独立行政法人国立文化財機構 奈良文化財研究所 都城発掘調査部

調査地：奈良市登大路町

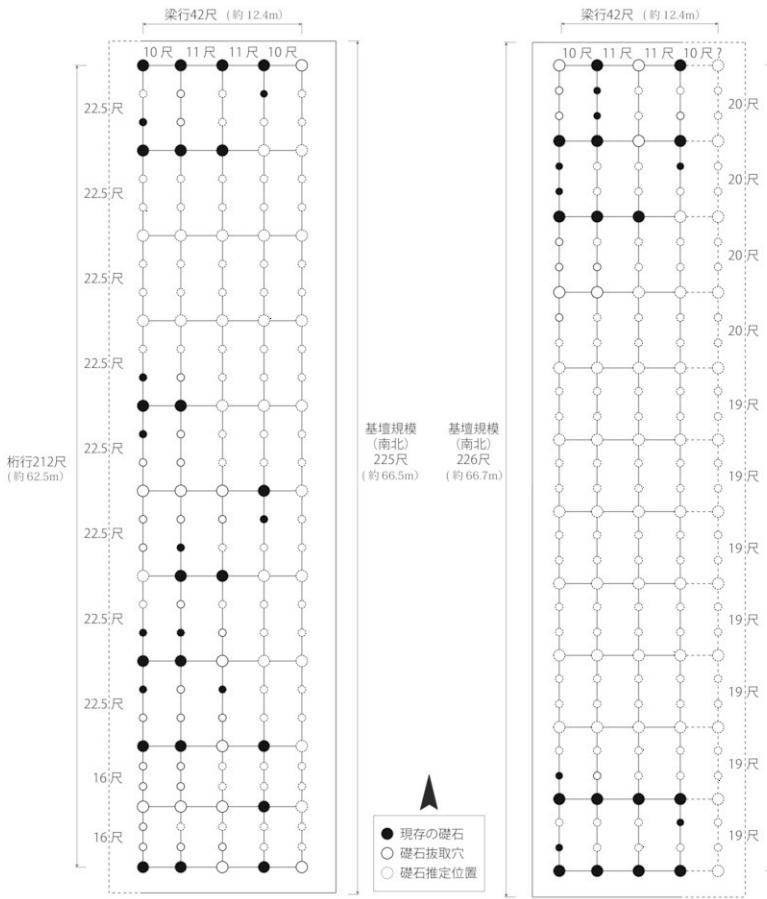
〈参考：西室の柱配置復原模式図 *〉

*『奈良文化財研究所紀要』2014・2015 参照

○興福寺中室・経蔵・鐘楼の礎石や基壇外装を検出しました。中室・経蔵では、創建当初の建物規模を確認し、再建の際にはその位置や規模を踏襲していることがわかりました。また中室は、西室と建物規模はほぼ同一で、柱配置は異なることがわかりました。○経蔵・鐘楼の周辺では石組構や玉石敷が見つかり、伽藍中枢部における建物周辺の様相について、新たな知見を得ることができました。
