国指定史跡武藏国分寺跡 附東山道武藏路跡

見学会資料

平成24年度 発掘現場見学会 僧寺金堂跡・中枢部区画施設

平成25年2月16日(土)午前11時~午後3時
主催: 国分寺市教育委員会、国分寺市歴史調査会
協力: 東京都理芸文化財センター
国分寺市ふるさと文化財愛護ボランティア

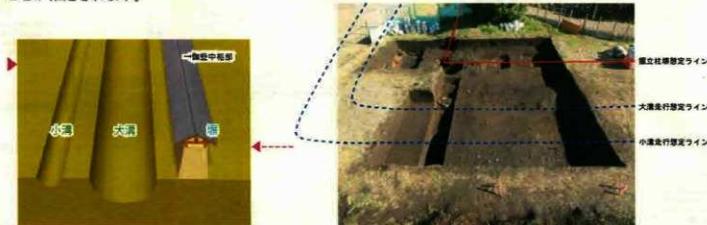
▲堀と大溝・小溝のイメージ

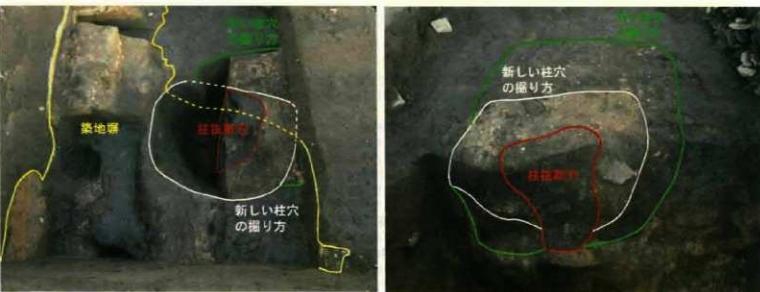
▲北西地区掘立柱塀の柱穴検出状況(左:北西隅の柱穴と築地塀の位置関係、右:北西隅柱穴から南へ3つの柱穴断面割り状況)

○伽藍中枢部の区画施設は、当初、掘立柱塀が外周を巡っていました。その規模は東西(北辺)が約156m、南北(東辺)が約132mを測ることが判明し、東西に長い長方形の区画を呈していました。また、中枢部区画施設北西地区の調査では、柱穴掘り方の形状や覆土の観察から、最低1回の柱の建て替えが行われたこともわかりました。
