金沢城跡切石積石垣確認調査報告書

石川県金沢城調査研究所

金沢城史料叢書 42

- 1 本書は、石川県金沢市丸の内地内に所在する史跡金沢城跡の埋蔵文化財確認調査報告書である。
- 2 調査の範囲は、金沢城跡(県遺跡番号130200、金沢市丸の内地内他)を対象とした。
- 3 本書は、平成29年度(2017)～令和元年度(2019)にかけて、金沢城調査研究事業に係る城郭庭園等の総合研究事業の一環として行った切石積石垣確認調査の成果を収録したものである。事業について、石川県金沢城調査研究所が文化庁の国庫補助を得て実施した。
- 4 現地調査の期間(発掘作業)と担当職員は次のとおりである。

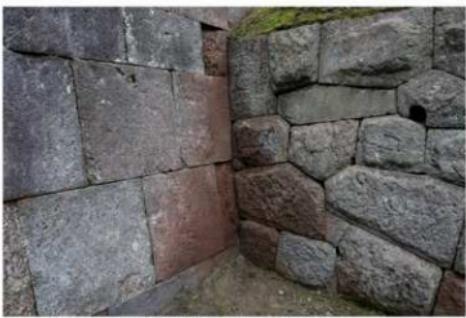
石垣入隅部(左2710W・右2800N)

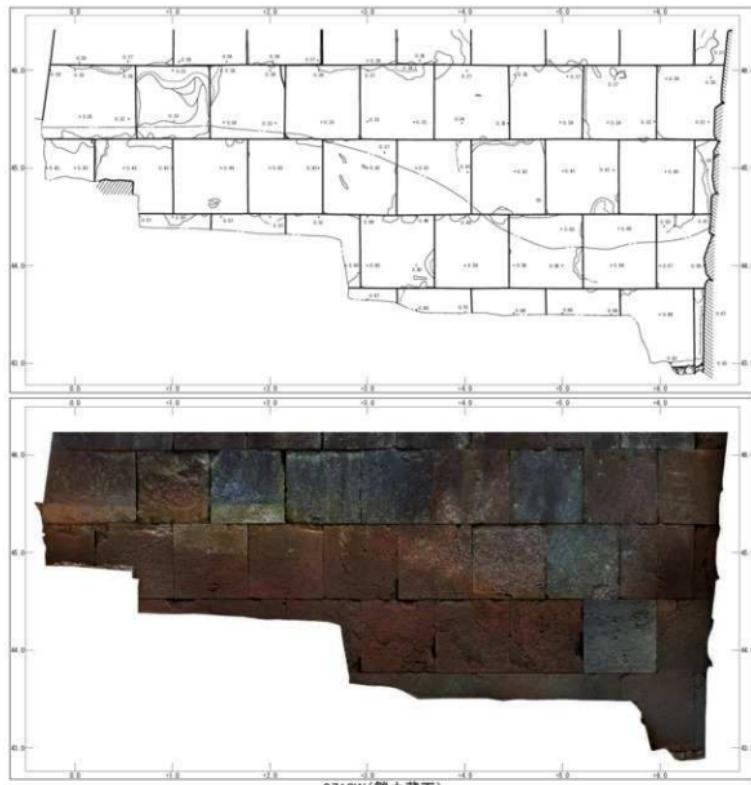
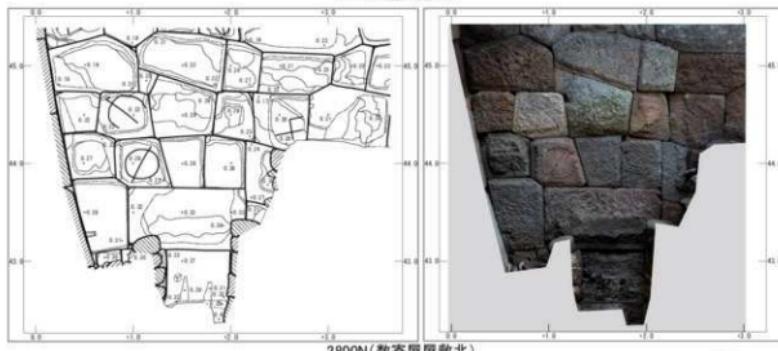
第29図 2710W・2800N 石垣(調査区内) 立面図:ホルン写真

2710W(難土藏下)

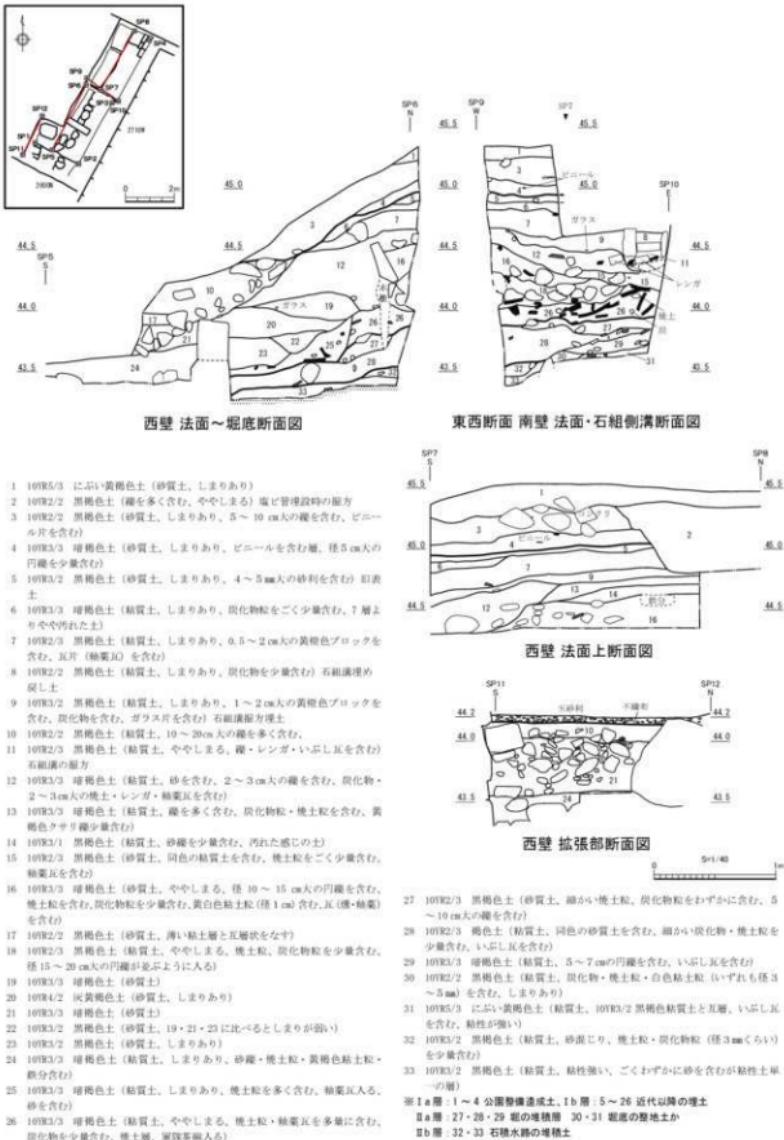
第30図 数寄屋敷北 土層断面図

- 1 10R1/2 黄褐色土 (粘質土、礫・炭化物粒 (0.5 cm 大)・黄褐色粘土粒 (0.5 ~ 1 cm 大) 含む。とてもしまりある) 砂根底最上面? 2 層との間に人頭大の縦多入る
  - 2 10R3/2 塙褐色土 (粘質土、砂を含む。いぶし片を多く含む (真当もあり))
  - 3 10R3/3 塙褐色土 (粘質土、砂礫を多く含む。砂分と明黄色粘土粒 (0.5 cm 大) を含む。いぶし片の碎片が入る)

- 4 10R2/2 黒褐色土 (粘質土、砂礫を多く含む。明黄色粘土粒 (1 ~ 2 cm 大) を多く含む。とてもしまりある)
  - 5 10R3/2 黒褐色土 (粘質土、砂礫を多く含む。しまりあり)
  - 6 10R3/3 塙褐色土 (粘質土、砂礫を含む。砂分・黄褐色粘土粒・他土分を含む) 縦近の土層としていた層にあたる

堀底部について、29層を取り除いた段階で、2710Wと並行し、2800Nに取り付くような南北方向の河原石列を検出した。石垣の入隅部において、2710Wの根石を探るために入角部に断ち割りを入れたが、この石垣前面の造成土は、根石を押さえるだけでなく、2710Wに並行して流れる水路の石積みの裏込めも兼ねるようなものであることがわかった。最上層は地山質の粘土粒を含む、非常にしまりのある茶褐色土で、2層との間に多量の人頭大の縦と焼瓦がみられる。この層は面的に広がっており、下の層には連続しないことから、単なる裏込め層としてだけではなく最上面を固く均すための骨材のような目的もあったかもしれない(写真図版第46図-6)。入角部分で石垣の基底部を確認したところ、両石垣は、地上部では2710Wに、2800Nが取り付くように積みあがっているが、すくなくとも根石部分においては、2800Nが先行して設置されていることを確認した。根石のレベルでは2800Nの根石が一段低く、その根石前面を押さえる栗石に2710Wの根石下に敷設した栗石が乗ってきている。

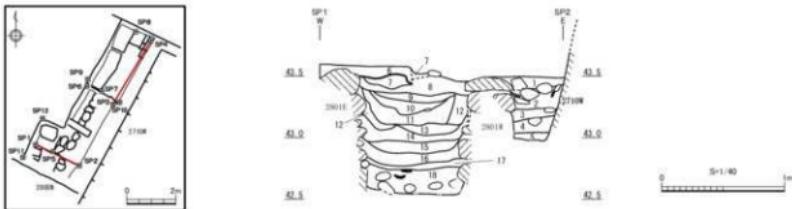
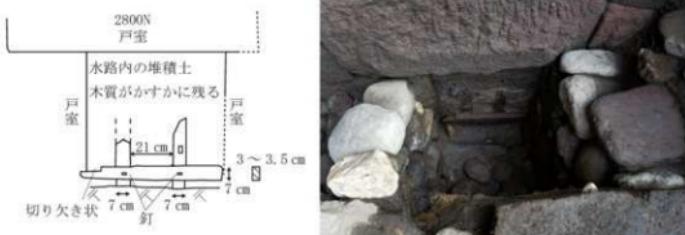
第31図 数寄屋敷北 土層断面図・略図

II 層 7~18 石積水路の堆積土

東西断面(南面)堀底・断割り断面図

東西断面(北面)堀底・断割り(極門内)略図・写真

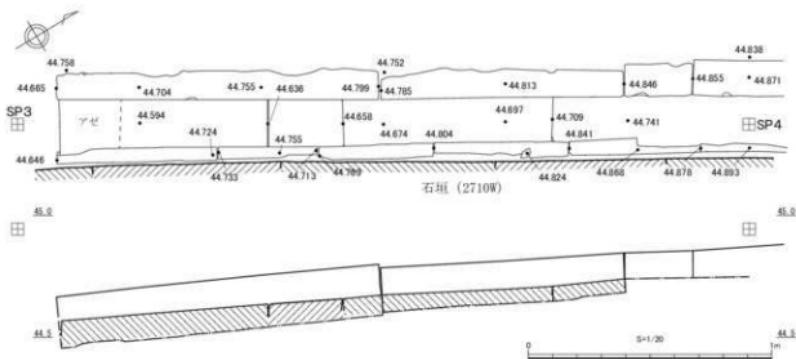
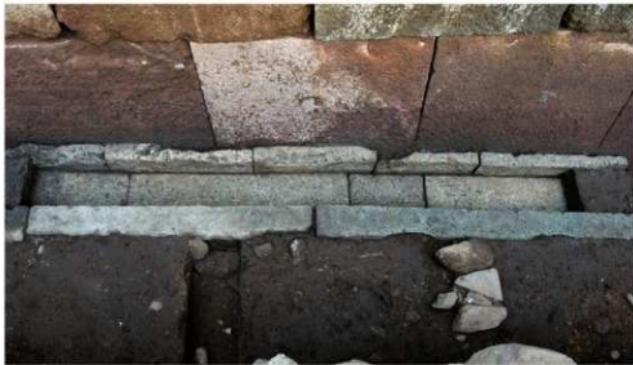
### 第33図 石組側溝

調査区北端から法面上の平坦部で検出した。雑土蔵下石垣(2710W)に沿って敷設された凝灰岩製の板石を使用した石組側溝を確認した。全長 295 cm、幅 38 cm、内法幅 19 cm、深さ 11 cm 前後を測る。石垣側となる東側壁の石材は長辺が 40 ~ 65 cm 前後とばらつくが、短辺約 21 cm、厚さが 6 cm 前後である。反対側の西側壁は長辺が 1 m を超える長尺のもので、短辺が 20 cm 前後、厚さ 12 cm 前後と、長さや厚みに違いがある。底板についても、長さは計測した 3 個体のうち 2 つは 84 cm とほぼ同じ寸法であったが、1 つだけ 30 cm と極端に短く、長辺は再利用の可能性も含め、使用時に長さを調節して使われていたと考えられる。幅は 17.6 ~ 19.1 cm と側壁材と比べてやや小さく、厚みは 9 cm 前後と、西壁と東壁の中間の値であった。石材は肉眼観察ではあるが、いずれも緑色凝灰岩(笏谷石)とみられる。石組の基礎部分にレンガを使用して高さ調整をしていることからも近代以降につくられた石組

### 石組側溝平面図・断面図

石組側溝(西から)

### 石組側溝（第33～35図）

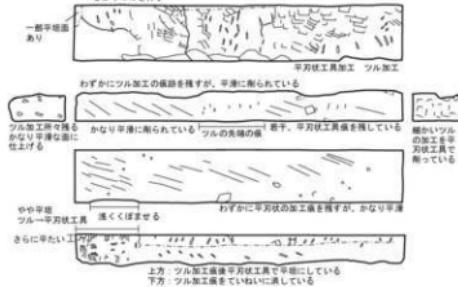
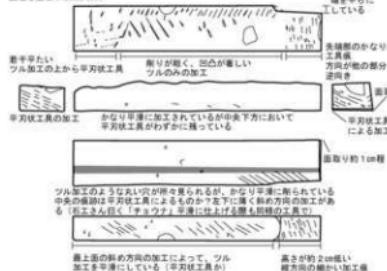
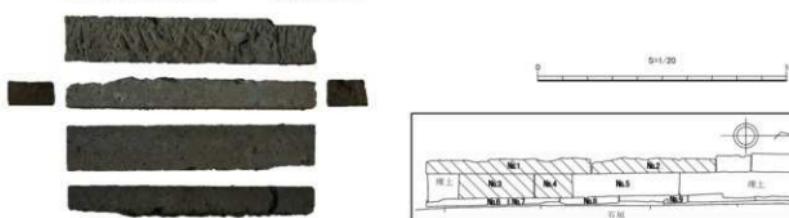
第34図 石組側溝 石材観察 (No. 1・2・3・4)

計測値 長辺 : 132.1cm 幅 : 12.2cm 厚 : 21.9cm

全体的に平刃状工具で削っている  
ひかりつけを行なう

計測値 長辺 : 84.5cm 幅 : 19.1cm 厚 : 9.4cm

計測値 長辺 : 99.5cm 幅 : 11.7cm 厚 : 18.0cm

裏面な面取りは無しのみ

計測値 長辺 : 30.3cm 幅 : 17.9cm 厚 : 8.8cm

裏面な面取りがない(下面以外)が、ツル加工と見られる跡が見られる

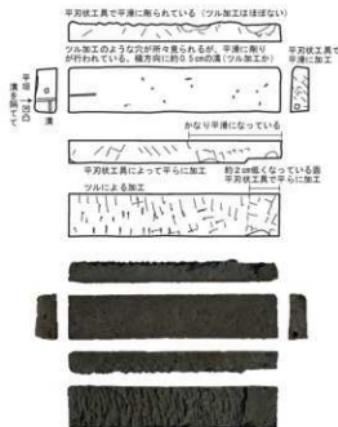
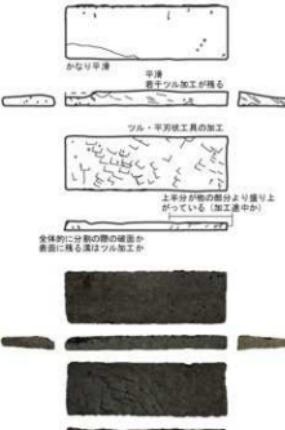
計測値 長辺 : 84.4cm 幅 : 17.6cm 厚 : 9.0cm

計測値 長辺 : 65.3cm 幅 : 6.0cm 厚 : 21.7cm

計測値 長辺 : 40.5cm  
幅 : 5.6cm  
厚 : 21.3cm

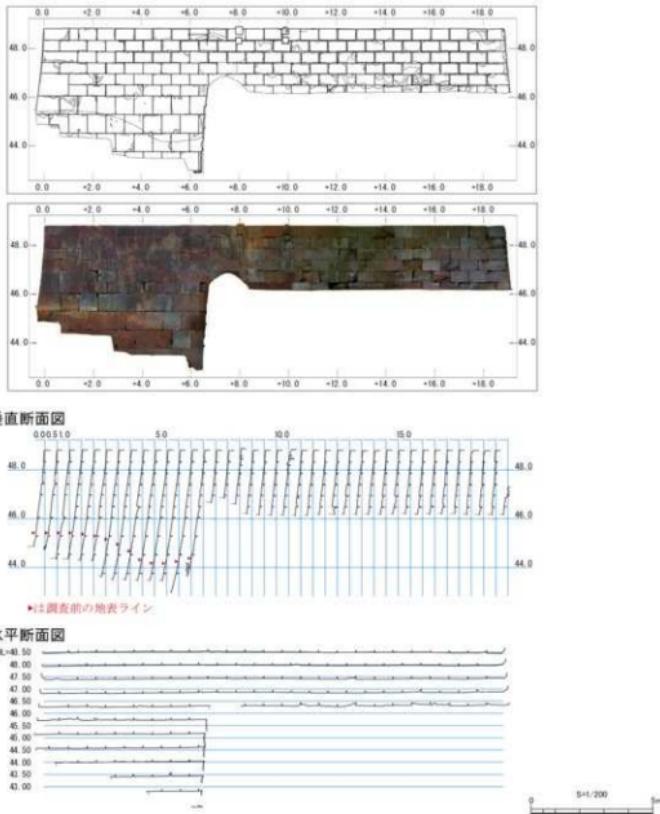
第37図 2710W 石垣立面・断面図・オルソ写真

石材加工は根石を含めて全て切石で構成されており、根石の下端部に面の最終加工をせずに残した3～5cm幅の凸部がみられる。石面には細かい点状の加工痕が密に入り、金沢城石垣の中でも最上級ともいえる非常に丁寧なノミ加工が施されている。石材の側面は平刃工具（タタキ）による平滑な合端加工がみられる。

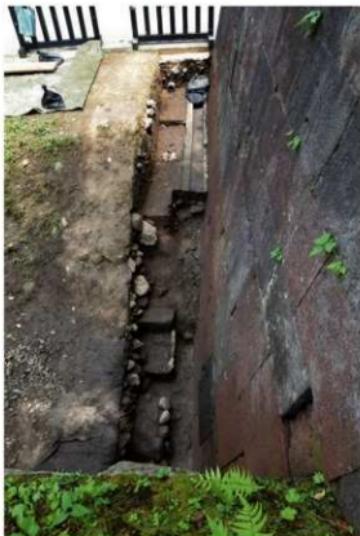
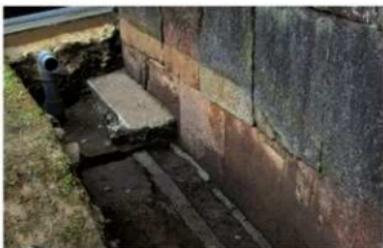
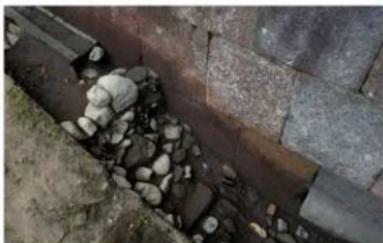
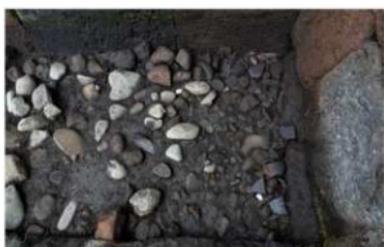
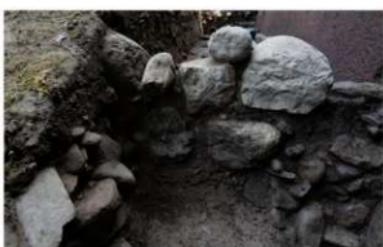
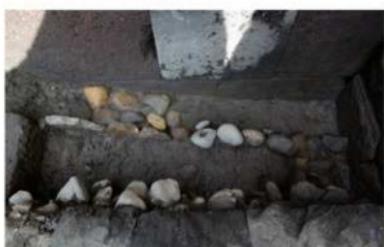
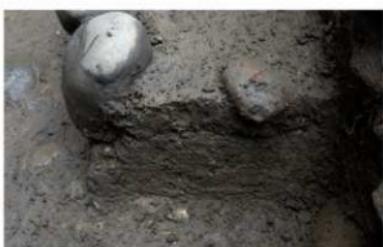
第 45 図 数寄屋敷北遺構写真1

1. I層掘下げ 石組溝（南から）

2. コンクリート側溝・凝灰岩製石組溝検出状況  
(南西から)

3. 法面の礫検出状況（南西から）

4. 堀底の礫検出状況（西から）

5. 法面石積み（南から）

8. 堀底石組溝検出状況（西から）

7. 堀底石組溝基盤層（砂層）（北から）

5 層を掘り下げる途中で、雑土蔵下石垣西面に沿って、幅 34 cm、厚さ 7 cm のコンクリートが打設されており、調査区の北端から長さ約 1.2 m で途切れている。コンクリートは上面で標高が 45 ~ 44.9 m と、金沢大学期とした表土層とほぼ同レベルで、大学期には裏口門から 2710W の裾を巡る側溝があったことから、その残欠の可能性がある。コンクリートの下は、直径 5 cm 程度の円礫が敷かれていた。このコンクリート側溝とみられるその直下に、円礫と整地土を挟んで重複するように凝灰岩製の石組溝を検出した。石組溝は 8 層内に設置されており、周辺の整地と一体的につくられている。8 層からはガラス片等も出土しており、近代以降に設置されたとみられる。

これらの堆積土を取り除くと強粘性土と砂質土が混在した暗褐色土（24 層）となる。この面で雑土蔵下石垣に沿って南北方向の簡易な石組溝を検出した（第 45 図 - 6）。溝は堀底から法面に向かって緩く傾斜しているが、法面部分では石組は確認できなかった。法面上の凝灰岩製の石組側溝と連結していた可能性もある。石組溝は凝灰岩や戸室石の板材と河原石を使用しており、河原石はやや扁平で大型のものは側壁として小端立てした状態で並べられている。底面にも扁平な河原石が敷かれていた。掘方はみられず、溝の外側にみられる砂を多く含む整地土と一体的につくられたとみられる。溝の内部は礫と砂、粘質土が混在する土が堆積し、水が流れたり滲水したりを繰り返していたことが窺える。ピール瓶の破片などが覆土中から出土しており、近代以降に堆積したものとみられる。

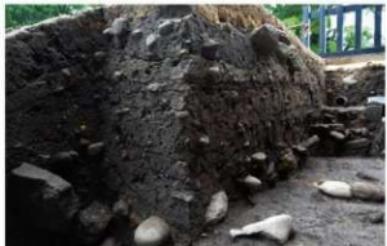
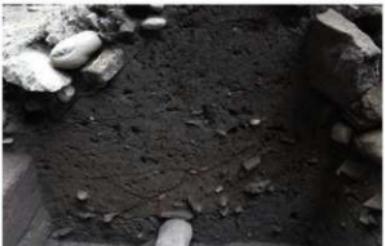
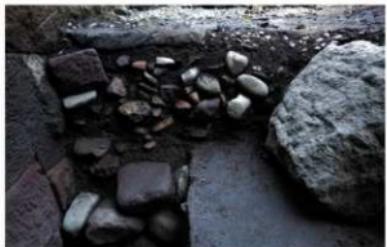
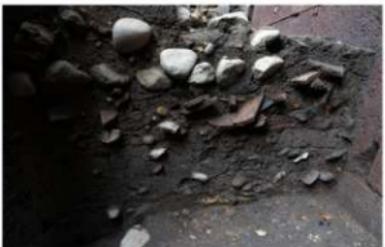
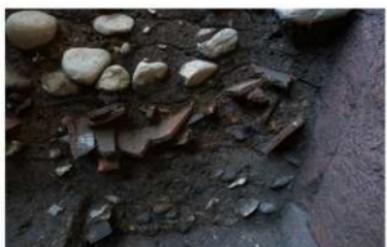
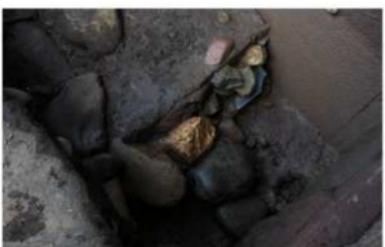
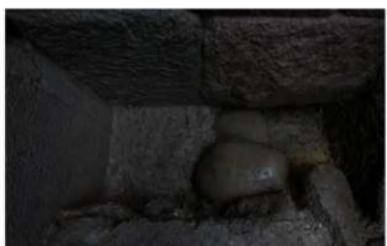
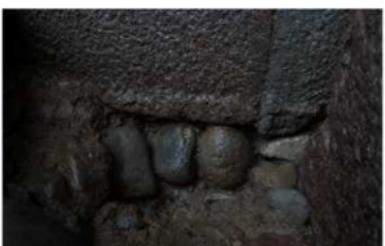
第46図 数寄屋敷北遺構写真2

1. 法面上南北壁

2. 法面南北壁

3. 堀底 南北壁

4. 調査区東西壁

5. 東西壁 26層（焼土と瓦を多く含む）

7. 入隅部断割り（南西から）

6. 入隅部断割り 2710Wと2800N根石前面の整地土検出  
(北から)

8. 2710W根石下部（西から）

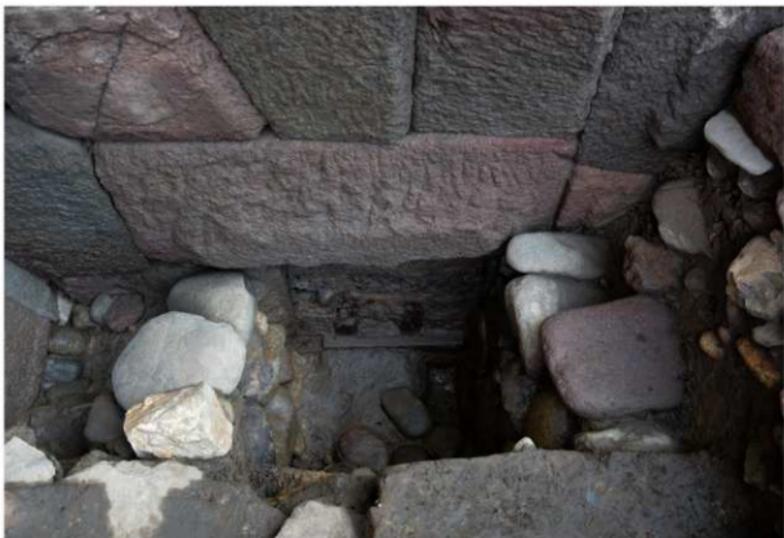
1. 樋門全景（北から）

樋門については、2800Nと一体構造となっており戸室石製である。内部は水路の断面同様に暗褐色粘質土と灰黃褐色粘質土が堆積しており、入口部では木組みも確認した。2本の縦木に横方向の材を釘で打ち付けてある。横木は一方に切欠きがされているが目的は不明で、転用材の可能性もある。

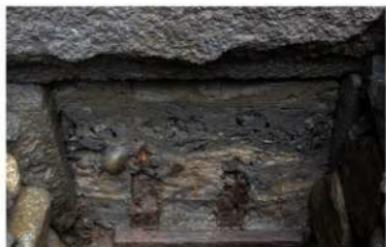
2. 樋門掘り下げ 遺物検出状況

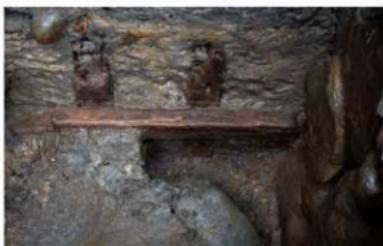
3. 樋門内部の堆積土（北から）

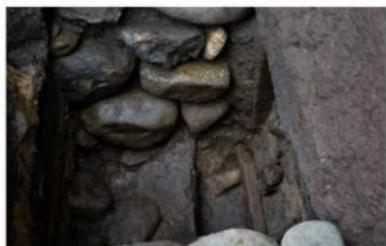
4. 樋門 木組（北から）

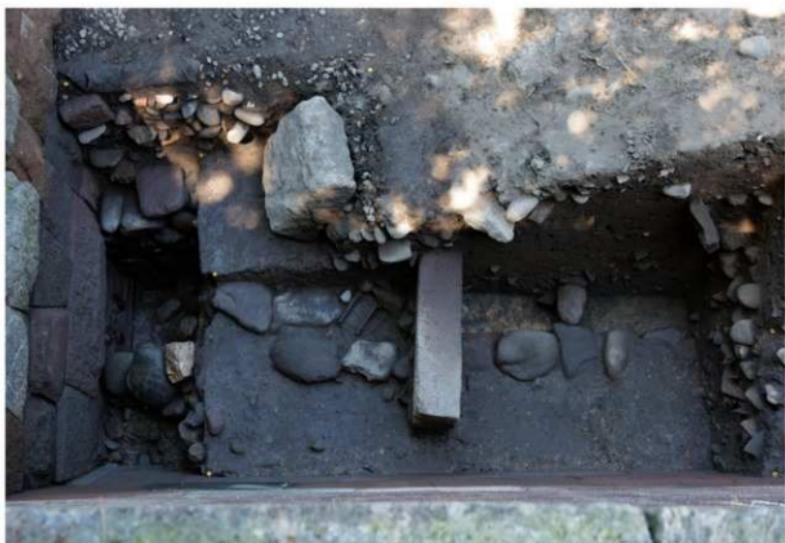
1. 水路検出状況（上から）

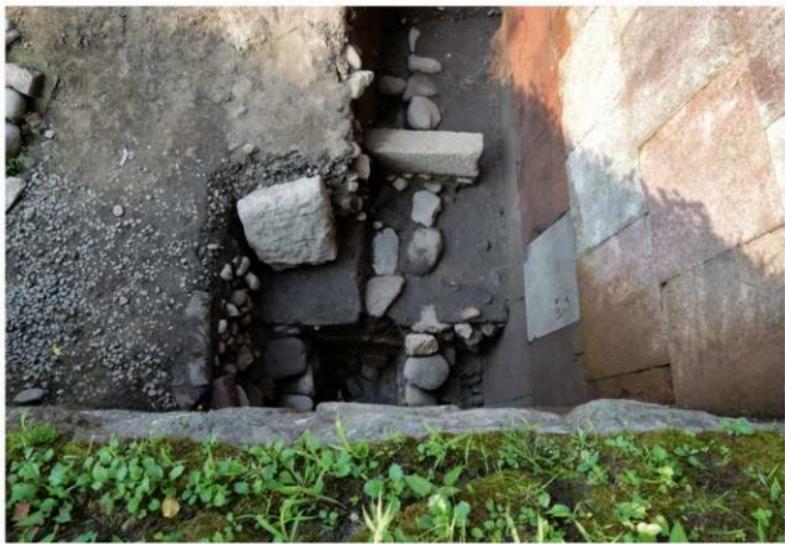
2. 堀底部全景（南から）

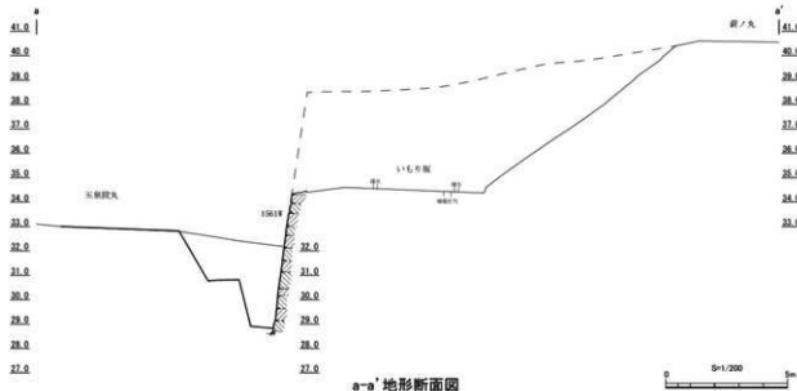
第 51 図 玉泉院丸南東石垣周辺地形断面図

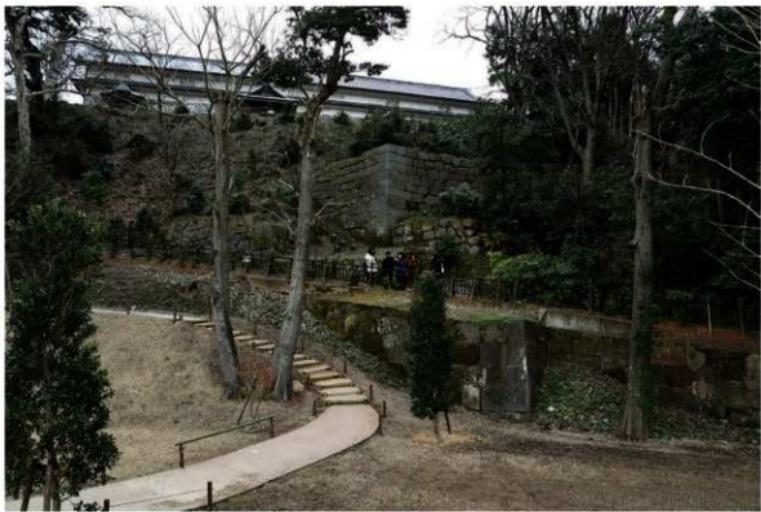
(人がいるのがいもり坂、その奥は薪ノ丸の石垣群、上段は本丸附段の三十間長屋、調査区は写真右側)

第 52 図 玉泉院丸南東調査区周辺の石垣

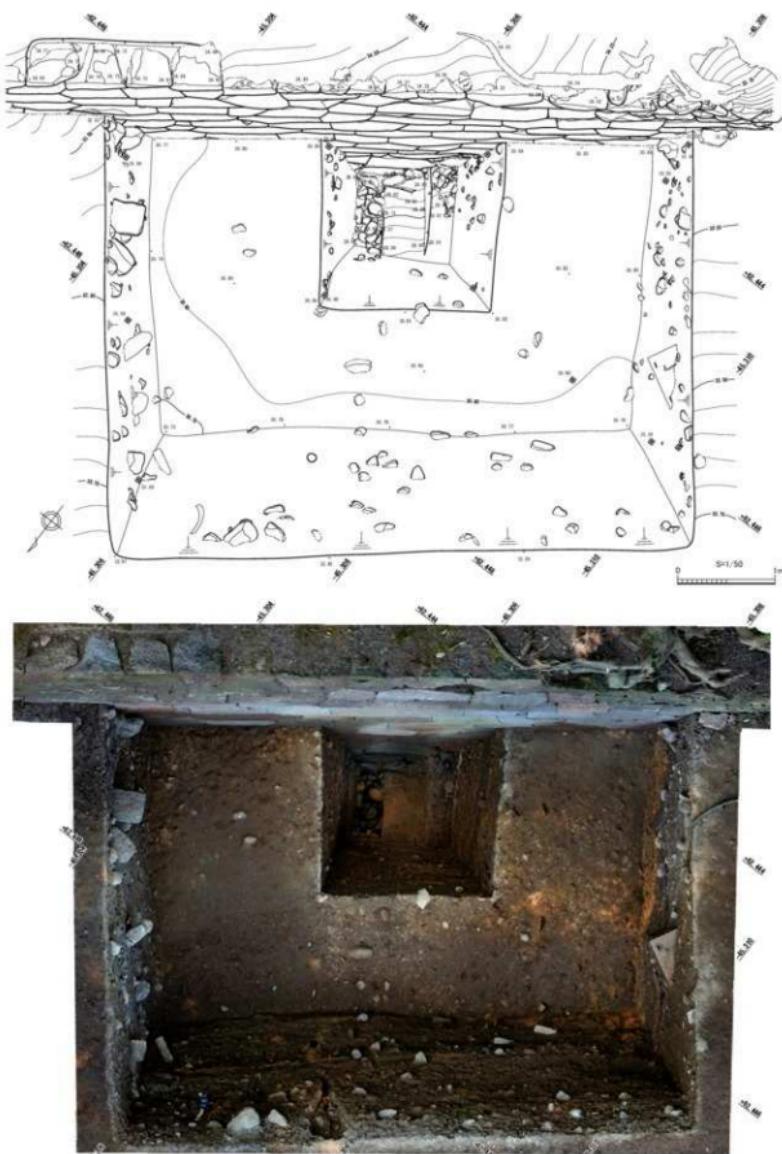
第53図 調査区平面図・オルソ写真

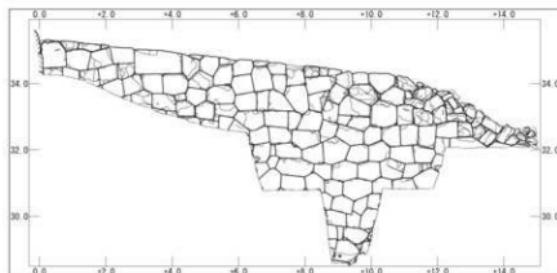
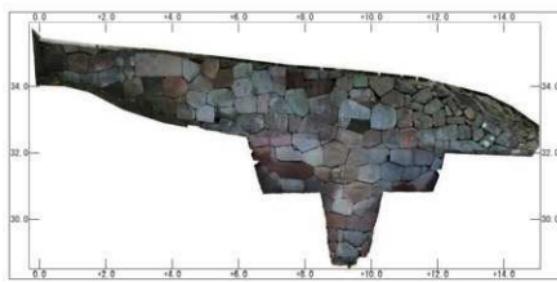
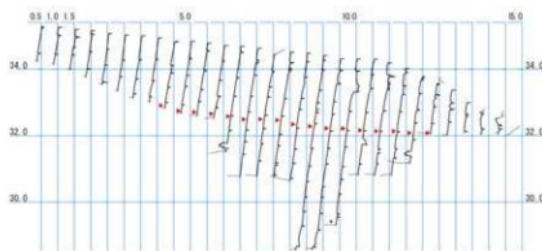
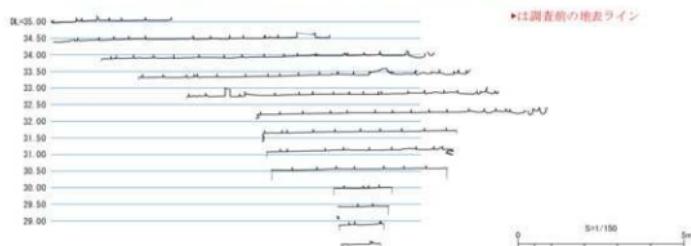
立面図

垂直断面図

水平断面図

第 54 図 1561W 石垣立面・断面図・オルソ写真

さらにその下、標高29mを境にもう一つ石垣石が変化する。上2段の粗加工石積と比べやや面加工が粗くなっている、詰石も精加工した板状詰石から、円礫となるなど、上段とは様相が異なっている。この石積は、トレンチ内では1段分確認したが、その下に続く段の石材が一部見えた状態で、前面は栗石の前込めで覆われていることから根石と考えられる。

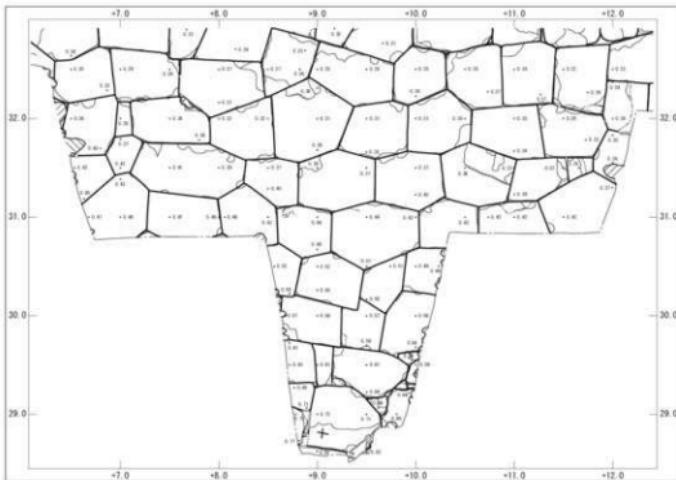
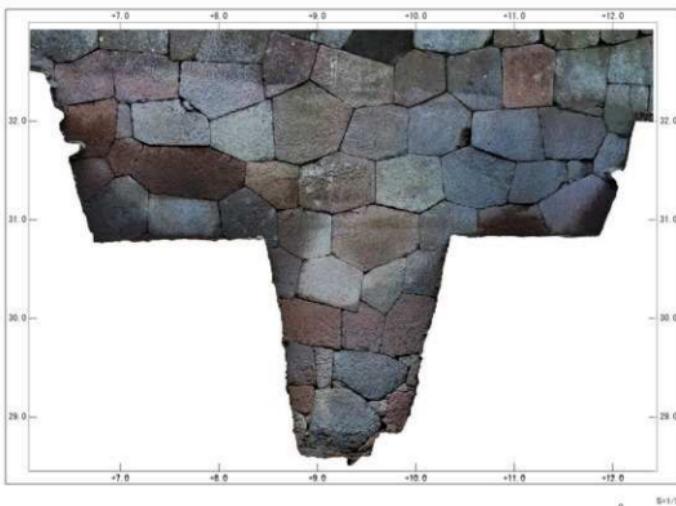
第 55 図 1561W 石垣（調査区内）立面図・オルソ写真

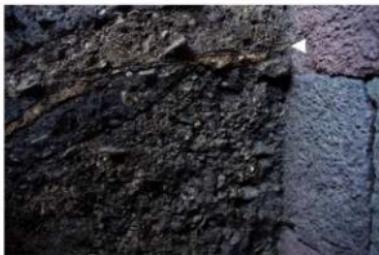
第56図 盛土上面の黄橙色粘土層（南西から）

石積みの変化と対応して、トレンチ内の石垣前面の盛土の土層堆積状況も変化しており、標高29.8mを最高所とした石垣前面の盛土が確認されている。盛土上面は黄橙色の粘土が広がっており、石垣側から、庭園側に向かって胴が張ったように下がっていく。トレンチの東西両断面でも同様の粘土が薄く張り付くように盛土層を覆っている状況が確認でき、亀腹状を呈した盛土であったとみられる。この盛土層は17世紀後半の庭園再整備に

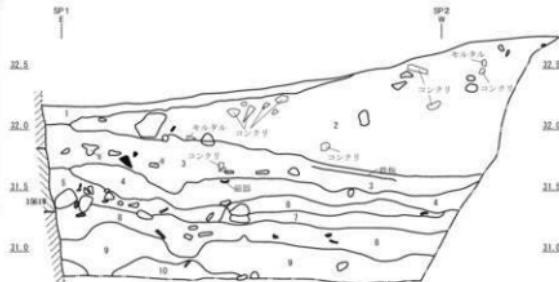
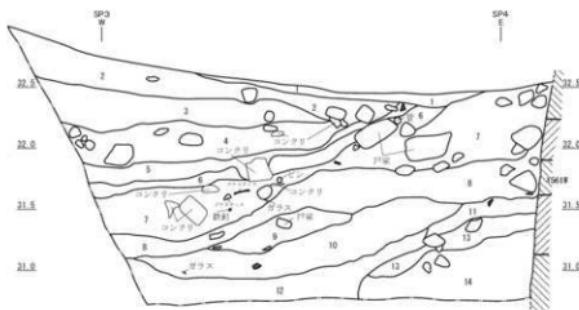
調査区南壁土層断面図

第 57 図 玉泉院丸南東 土層断面図

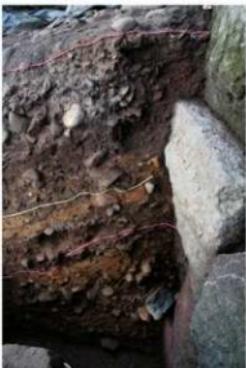
第 61 図 6430W 石垣裾整地土

これらの様相は、平成20年度から行われた玉泉院丸北泉水縁石垣（6430W）の前面での確認調査でも同様の様相と変遷を確認している〔金沢城調査研究所 2015d〕。（第61・62図）

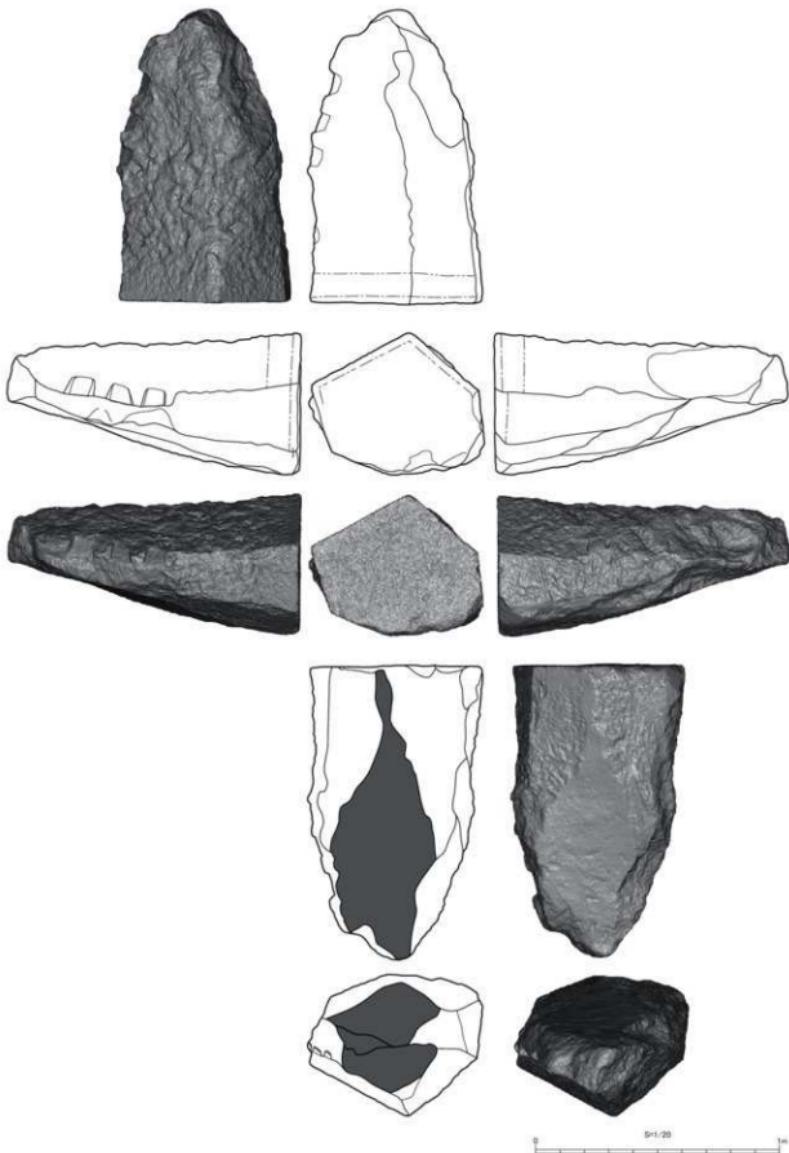
第 65 図 切石材実測図・陰影図

石材は長さ 120 cm、最大幅 69 cm、高さ 56 cm を測り、控えの長さは面の高さの約 2 倍と長い。正面形状は下半部の縁辺を一部欠損しているが、側辺が直線的な不正六角形を呈している。面から長さ（控え）の 1/2 程度までは側面は直線的だが、石尻にむかって幅・高さともに窄まっていく。石面を垂直に立てると上面がほぼ水平に、下面是石尻に向かって上がっており、石積の際に石面を石垣の勾配に合わせてねかせても、石尻が下段の石積等に干渉しないような形状となっている。

上面は幅 1.5 cm 程度、長さ 1.5 ~ 2 cm の滴形をしたノミ痕の連続したものが線状をなしており、石尻に向かって加工痕は粗くなる傾向があり、石尻周辺では割面もしくは自然面となる。左右の側面は、上面同様の粗いノミ筋がみられるが、それよりさらに幅の細いノミ痕がみられる。粗いはつりによつて残った瘤状の盛り上がりが、それよりも細いノミ痕によって取り除いて、平らに仕上げている。上面と左右側面については正面側の縁辺約 3 cm（1 寸）幅で平刃状工具を用いて平滑に仕上げている。さらに上面については、縁辺部の平滑な仕上げに加えて、約 15 cm（3 寸）幅で、平刃状工具で加工を行つているが、縁辺部に比べると深いノミ筋が残り、平刃状工具を用いた平滑加工としては、やや粗い仕上がりとなっている。ノミ痕は正面中央部の痕跡に近い、細かなものである。下面是、石積の際に乗る下段の石積との接点について左右側面と同様の細いノミ筋が確認できるが、接点とならない範囲については、自然面を残している。石尻は自然面のままである。

この石材が積まれていた際の天地については、石材全体の形状と、面によって加工度合いが違つてきている点から判断している。そのことから、切石材は設置してからの合端加工が最も丁寧に行われている。石切丁場などで確認された寛永期の切石材は、石面の規格が優先され、控えの短いものであつた。報告した石材は、その規格などからも切石材として石切丁場から調達されたものではなく、粗加工石を再加工したものと考えられる。

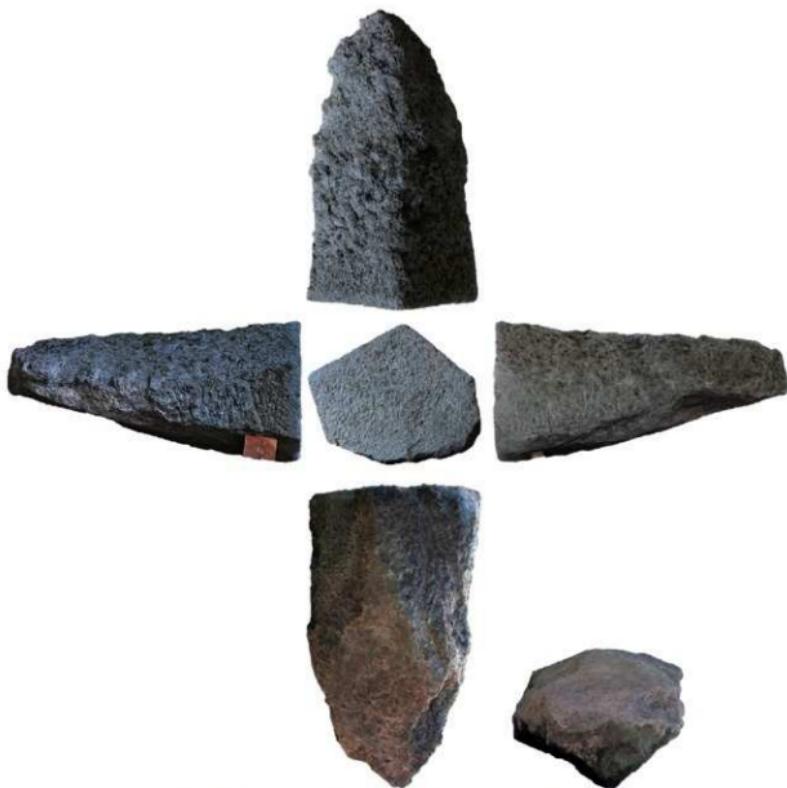
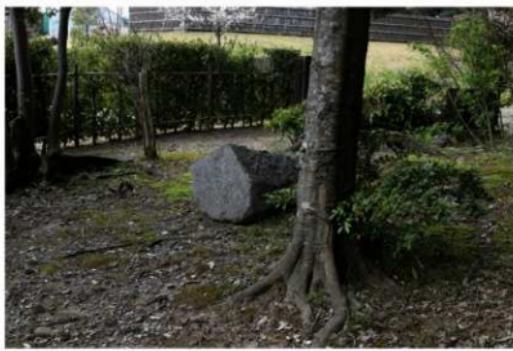
第 66 図 切石材オルソ写真・現況写真

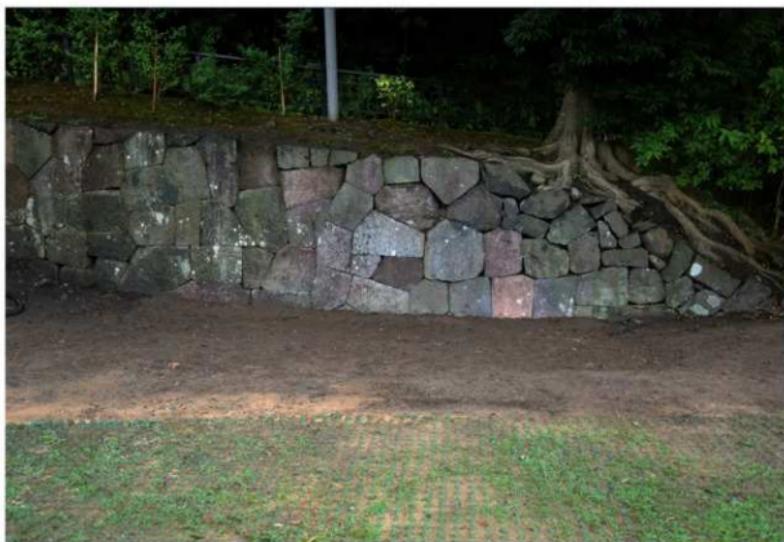
1. 調査着手前（北西から）

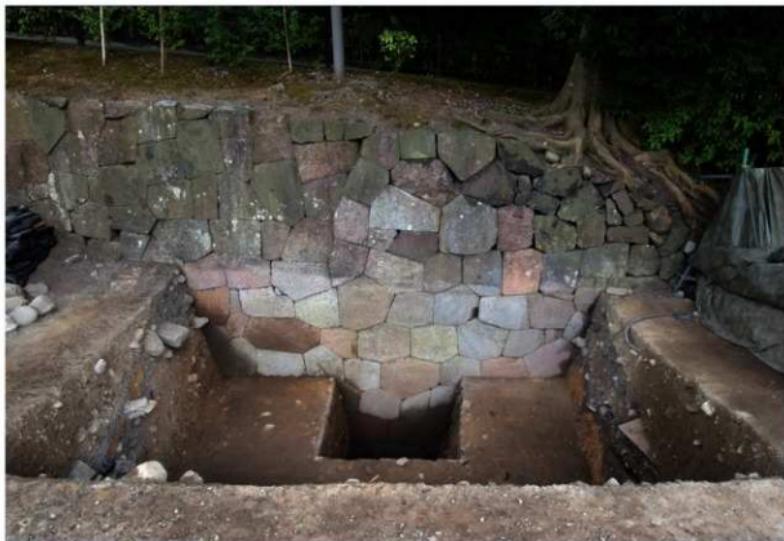
2. 挖下げ完了時（北西から）

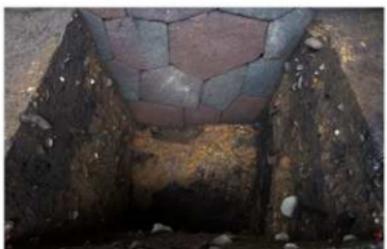
1. 32層 黄橙色粘土層（上から）

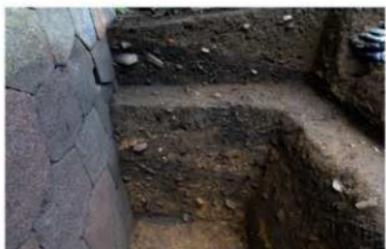
2. 調査区上半南壁

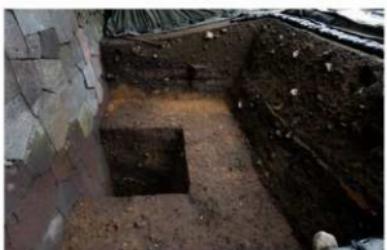
3. 調査区南壁全景

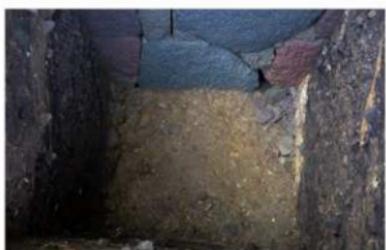
4. 46層検出状況（上から）

Ⅲ層よりも下層の、標高約29mのレベルで、細砂が互層状に入る水成堆積層がⅢ層の盛土範囲を越えて広がっていることから、盛土以前は石垣前面まで水に浸かるような状況であったと考えられる。水成堆積土の下は、非常に硬くしまった戸室石のチップ層(46層)と、黄褐色粘質土層(47・48層)が水平かつ均一に広がる。このしまりのある土は、水の浸透を防ぐために施工されたと推測している。これより下の層も硬く縮まっているが、一層ごとの単位は大きく、石垣側に向かって土を盛っているような堆積状況にみえる。水成堆積層以下はIV層としたが、この層に石垣前込めの栗石層は覆われており、トレンチの西端でこの栗石層の掘方を検出した。IV層上面を境として石垣の勾配が、IV層以下は76°、IV層より上方は約82°と、やや急角度に変化している。勾配が変化する境目は粗加工石積部分だが、上部を切石積へと改修する際に勾配を立てるために、一旦部分的に解体、据え直しを行った可能性がある。粗加工石積の勾配のままだと、石材上面の角度も石尻にむかって下がっているため、そのまま上に切石材を設置すると、上下の石材の石尻付近に大きな隙間が生じる恐れがある。それを解消するためにも石尻を上げるなどして調整したとも推測できる。ただし、最終的にⅢ層によって覆われてしまうことから、切石材に交換まではしなかったとみられる。

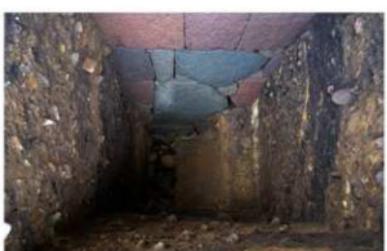
5. 石垣前面段割り 前込め栗石検出（上から）

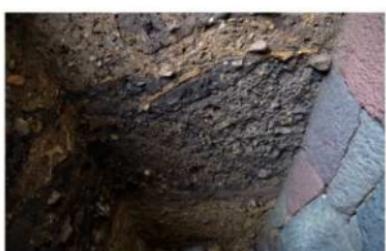
6. トレンチ北壁（III～IV層）

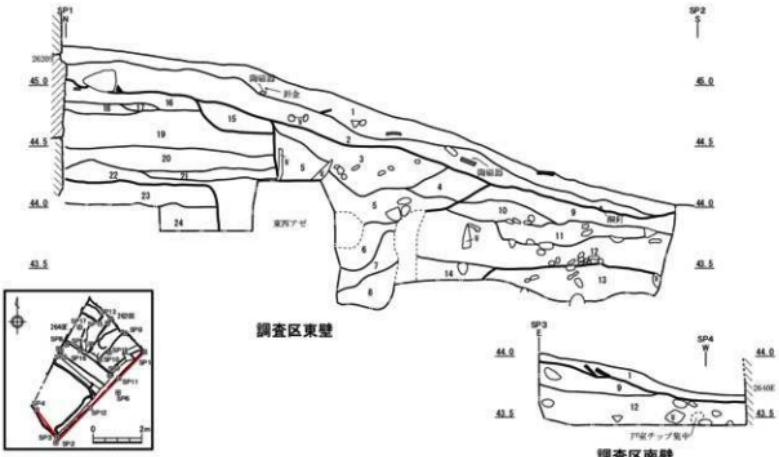
第77図 玉泉院丸北 土層断面図1

東壁・西壁共通土層記述

- 1 10TR3/2 黒褐色土（しまりやなし、結りややあり。軸葉瓦・いぶし瓦少、針金等金属物微量、5～10 cm程度の繊維多量混じる）表土
  - 2 10TR3/3 塗褐色土（しまりややあり、遺構N1付近に褐色土集中、軸葉瓦・いぶし瓦微量、陶器瓦微量、鋼管等金属微量、5 cm程度の繊少量混じる）
  - 3 10TR3/2 黒褐色土（しまりやなし、径2 cm程度の玉砂利多量、4 cm程度の繊少量混じる）東西アゼ表面3層に対応

- 24 10TR3/3 塗褐色土（しまりやややあり、結りやややあり、戸室石片多量混じる）
- Ⅲa層：1・2 近代以前の埋土、Ⅲ層：9・12・14・22 近世後期の整地土  
Ⅲb層：13・23・24 近世前期の整地土、遺構N1：3～8 近代の土坑

本調査区の層序は、I：近代以降の埋土、II：近世後期の整地土、III：近世前期の整地土の大別3層とした。II層は更に2つに細分した。

I層は表土層と近代以降の遺構の掘り込み面にあたる層を含む。瓦以外の遺物の大半がI層からの出土である。II層は近世後期の石垣改築後の整地土とした。II層とIII層の境は2640E前面で明瞭な整地土を確認している。III層は近世前期、石垣構築時の整地土とした。

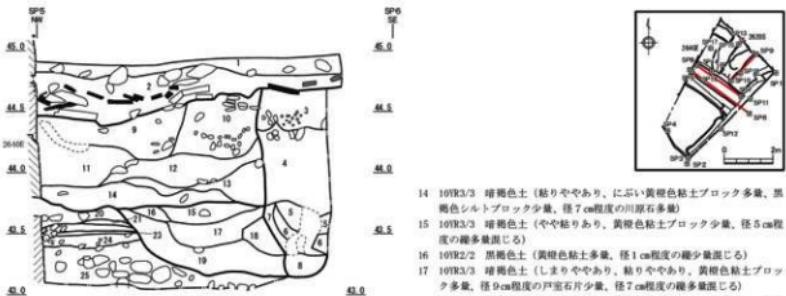
- 1 10YR3/2 黒褐色土（しまりなし、粘りややあり、粘葉瓦・いしむ瓦少量、針金等金属製品微量、5~10cm程度の薄多量混じる）表土
- 2 10YR3/3 増褐色土（しまりややあり、道傍N1付近に褐色土集中、粘葉瓦・いしむ瓦微量、開磁器微量、洞町等金属微量、5cm程度の繊少量、炭化物微量混じる、石組側から1.5mあたりまで堅硬灰岩板石・戸窓石・粘葉瓦集中）
- 3 10YR3/2 黒褐色土（しまりなし、径2cm程度の玉砂利多量、4cm程度の繊少量混じる）
- 4 10YR3/3 増褐色土（上半分に径10cm厚さ2.5cm程度の玉石が斜面に入り込む）
- 5 10YR4/2 灰黄褐色土（しまりあり、粘質土）
- 6 10YR3/3 増褐色土（しまりあり、粘葉瓦・褐色粘土多量混じる）
- 7 10YR3/2 黒褐色土
- 8 10YR3/2 黑褐色土（粘りややあり、炭化物微量混じる）
- 9 10YR3/4 增褐色土（径10cm程度の川原灰土少量混じる）
- 10 10YR3/3 増褐色土（径7cm程度の川原灰土・砂少量混じる）
- 11 10YR3/2 黑褐色土（径7cm程度の川原灰土・砂少量混じる）
- 12 10YR3/3 増褐色土（しまりあり、粘りあり、黄褐色粘土少量含む、径5cm程度の繊少量混じる）
- 13 10YR3/2 黑褐色土（径5cm程度の繊多量混じる）

- 14 10YR3/3 増褐色土（粘りややあり、にぶい黄褐色粘土ブロック多量、黒褐色シルトブロック少量、径7cm程度の川原灰土多量）
  - 15 10YR3/3 増褐色土（やや粘りあり、黄褐色粘土ブロック少量、径5cm程度の繊多量混じる）
  - 16 10YR2/2 黑褐色土（黄褐色粘土多量、径1cm程度の繊少量混じる）
  - 17 10YR3/3 増褐色土（しまりややあり、粘りややあり、黄褐色粘土ブロック多量、径9cm程度の戸窓石少量、径7cm程度の繊多量混じる）
  - 18 10YR2/1 黒褐色土（しまりややあり、黄褐色粘土ブロック少量、3cm程度の繊少量混じる）
  - 19 10YR4/2 灰黄褐色土（しまりややあり、粘りややあり、黒色シルト多量、黄褐色粘土ブロック多量、7~10cm程度の繊少量混じる）
  - 20 10YR3/3 増褐色土（しまりややあり、粘りややあり、黄褐色粘土ブロック・炭酸塩・灰化物粘土ブロック少量、戸窓石少量）江戸後期改修時の戸窓剥落を含む
  - 21 10YR3/4 増褐色土（しまりややあり、黄褐色粘土ブロック少量）旧表土的な構成粘土
  - 22 10YR4/4 浅褐色土（しまりややあり、灰黄褐色粘土多量）化粧土
  - 23 10YR3/3 増褐色土（しまりややあり、粘りややあり、黒色シルト多量）
  - 24 10YR3/3 増褐色土（しまりなし、5~6cm程度の繊多量（戸窓石含む）、褐色シルトブロック少量）
  - 25 10YR3/4 増褐色土（しまりなし、石組側15cm以上の大きな川原石入る、剥離には10cm程度の範囲入る）灰岩層
- 第1層：1~2 近代以降の整地土、遺構N1: 3~8 近代  
第2層：9~19 近世後期の整地土  
基層：20~25 近世前段の石垣前面整地土

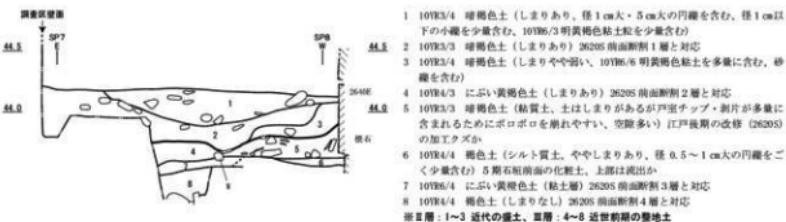
### 東西アゼ南面土層断面図

- 1 10YR3/4 増褐色土（しまりあり、径1cm大・5cm大の円礫を含む、径1cm以下の小礫を少量含む、10YR6/3明黄褐色粘土層を少量含む）
  - 2 10YR3/4 増褐色土（しまりあり）2620S前面削断1層と対応
  - 3 10YR3/4 増褐色土（しまりやや弱い）、10YR6/6明黄褐色粘土を多量に含む、砂礫を含む）
  - 4 10YR4/4 にぶい黄褐色土（しまりあり）2620S前面削断2層と対応
  - 5 増褐色土（粘質土、土はしまりがるが戸窓チップ・剥片が多くに含まれる場合にボロボロで崩れやすい、空隙多い）江戸後期の改修（2620S）の加工跡
  - 6 10YR4/4 浅褐色土（シルト質土、ややしまりあり、径0.5~1cm大の円礫を含む少量含む）
  - 7 10YR6/4 にぶい黄褐色土（粘土層）2620S前面削断3層と対応
  - 8 10YR4/4 浅褐色土（しまりなし）2620S前面削断4層と対応
- 第1層：1~3 近代の整地土、第4層：4~8 近世前段の整地土

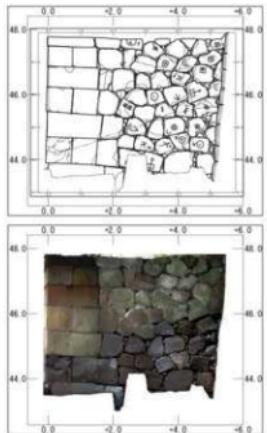
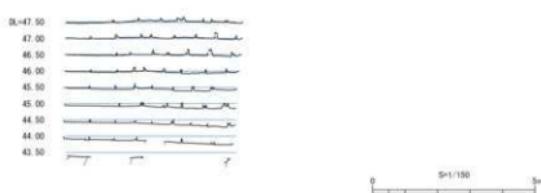
第 82 図 2640E 石垣 立面・断面図・オルソ写真

立面図

垂直断面図

水平断面図

#### 色紙短冊積石垣東面（石垣1D2640E）（第81・82・84・85図）

玉泉院丸庭園を代表する切石積石垣としての色紙短冊積石垣は、石垣南面は意匠的な切石積石垣であるとの異なり、東面は石面に刻印のある粗加工石積である。現況の高さは南東隅角部で3.5m、2620S（納戸土蔵下石垣）との入隅部で2.1m、南北方向の長さは5.5mを測る。南面同様に金沢城石垣編年5期（17世紀後半・寛文期）の様相を留めている石垣で、外観の観察からは明確な改修痕跡を認めることができなかった。今回の調査で下部の土を取り除いていったが、地中に埋もれていた部分も様相は変わらず、刻印が大きく中央に入った石材を多く使用した、粗加工石積みであったことがわかった。刻印は東面を通して特定の紋が集中せず、ばらつきがある。また、刻印が表面加工により部分的に消えているものや、必ずしも石面の中央になっていないものもあることから、再利用された刻印石とみられる。

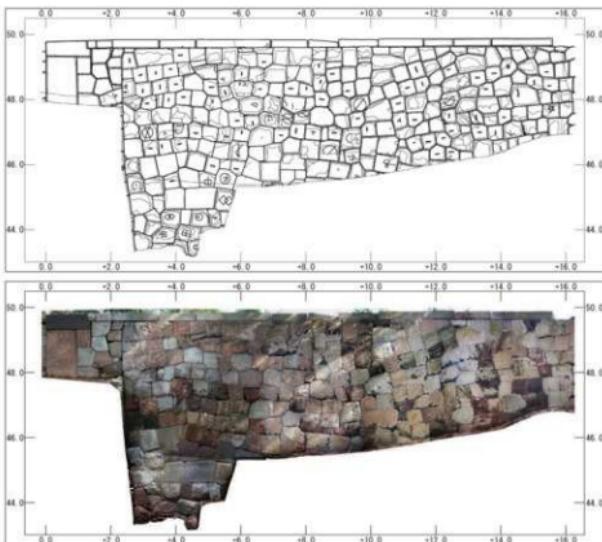
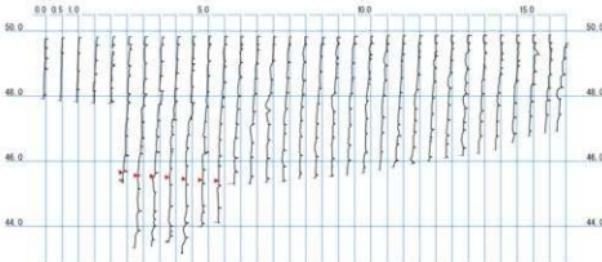
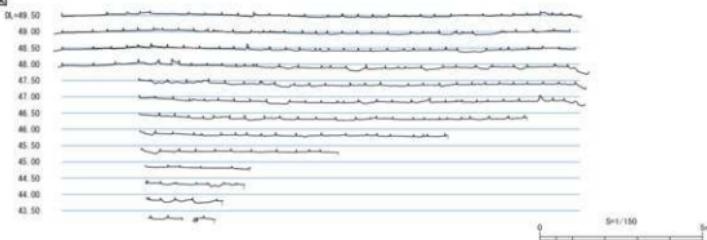
第 83 図 2620S 石垣 立面・断面図・オルソ写真

立面図

垂直断面図

▲は調査前の地表ライン

水平断面図

城内の他の金場取残積石垣の石材周縁部の加工をみると、17世紀後半（金沢城石垣編年5期・寛文期）と考えている数寄屋敷北石垣（本章第2節で報告）やいもり坂東石垣などはノミによる加工痕がみられ、宝暦期とされる河北一ノ門や三十間長屋などには平刃の工具を使用した周縁加工がみられるので、この石垣の上部も宝暦期以降に改修されたものと推測される。2620Sについては、石垣の上面に奥納戸土蔵とよばれる建物があることから、石垣単独の改修は不可能で、建物修理と同じタイミングで修築された可能性がある。

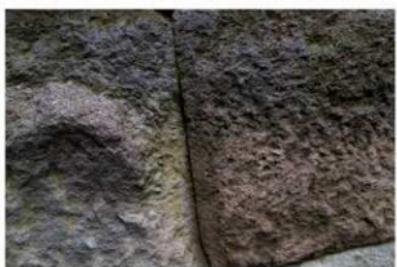
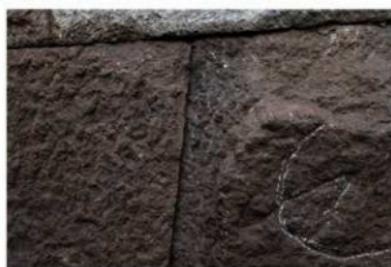
第86図 石材の周縁部の加工

上部（改修後） 平刃加工

下部（改修前） ノミ加工

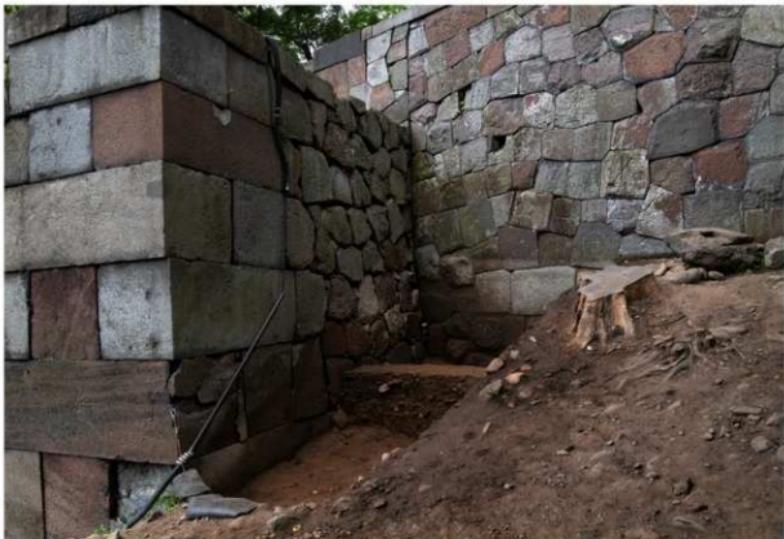
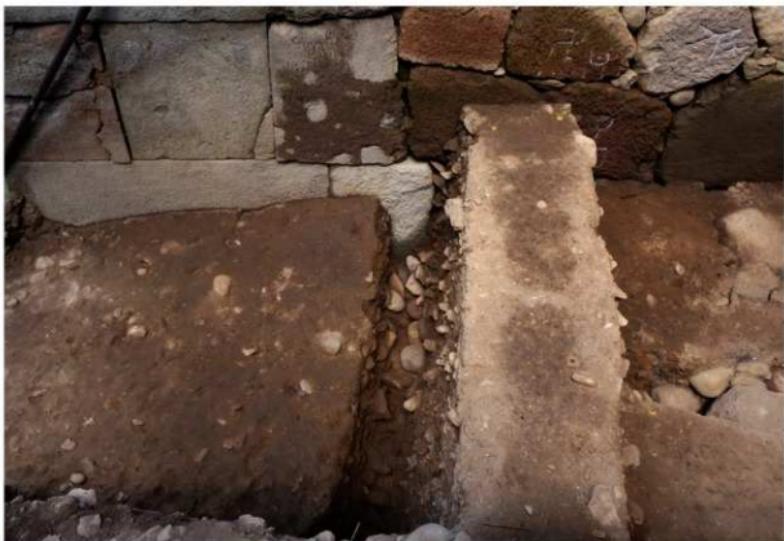
第90図 玉泉院丸北遺構写真1

1. 調査区全景（南東から）

2. 調査区全景（東から）

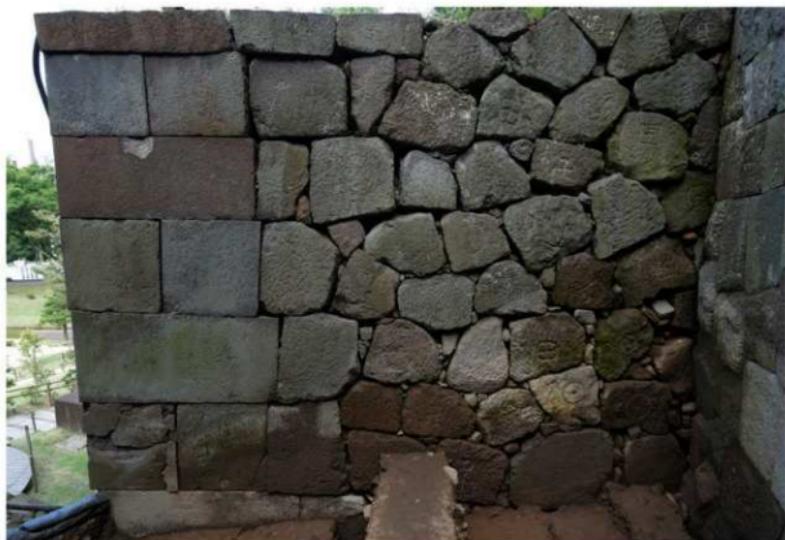
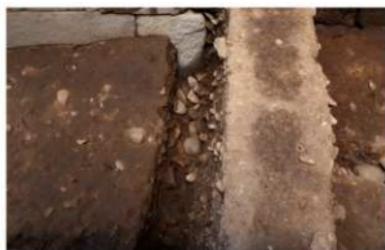
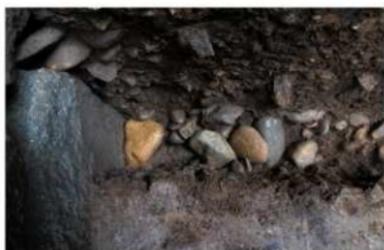
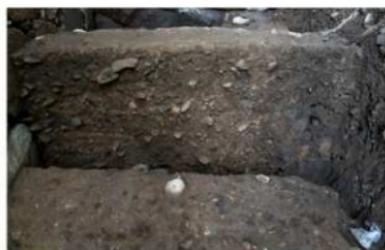
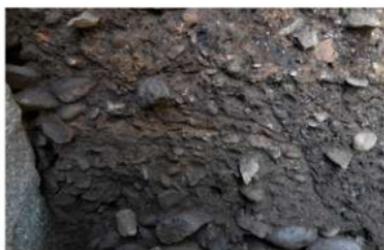
第 91 図 玉泉院丸北遺構写真2

1. 2640E (東から)

2. 2640E前面断割り (東から)

3. 2640E前面断割り 前込め検出状況 (南から)

4. 東西壁 (南面)

5. 東西壁 (南面) IIIb層

調査地点は、加賀藩三代前田利常によって寛永 11 年（1634）に作庭された玉泉院丸庭園にあたる。玉泉院丸庭園には、北辺を中心に切石積石垣の石垣群が展開しており、その中でも中心的な存在である色紙短冊積石垣の東面（石垣 ID2640E）と、この東面と入角になって南東に延びる石垣（ID2620S）、その前面に調査区は位置する。調査区周辺の石垣群は金沢城石垣編年 5 期（寛文年間頃、17 世紀後半）の石垣が現状で最も古い様相を示しており、6 期（宝曆期、18 世紀後半）や 7 期（文化期、19 世紀前半）に部分的に修理を経たものが現在の姿と考えている。具体的に 5 期のいつ頃から石垣が築かれたかは不明だが、寛文 2 年（1762）の地震による石垣修補願図では、同所に石垣は描かれておらず土羽表現となっている（第 88 図-1）。寛文 7 年（1667）の石垣修補願図である「加州金沢城絵図」では折れ曲がりをもつ石垣が描かれており、現状の石垣プランを模式的に描いているようにもみてとれる（第 88 図-2）。これ以降の絵図においては、プランが大きく変わるような改変は確認できないことから、今回の発掘調査によって、地表面以下も含めてどのような様相の変化がみられるかが課題となつた。トレーナー内の土層堆積状況はもとより、石垣の構築・改修との対応でとらえるため、石材の加工の変化にも留意しながら掘り下げを進めた。

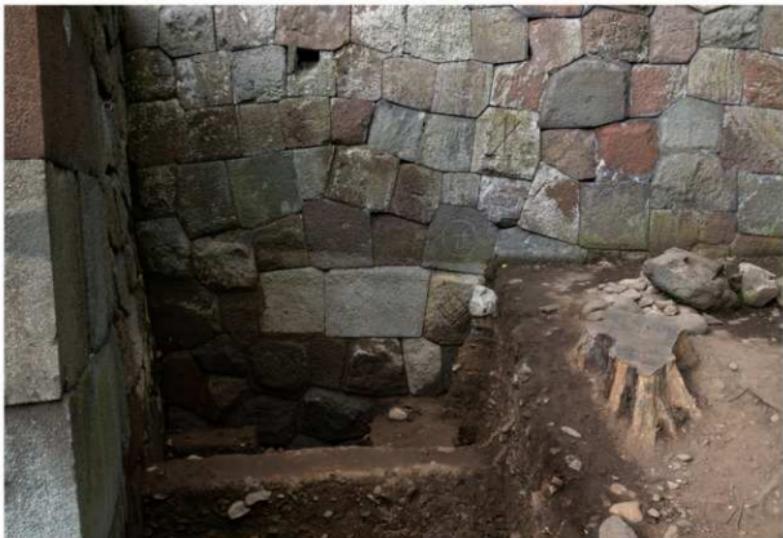
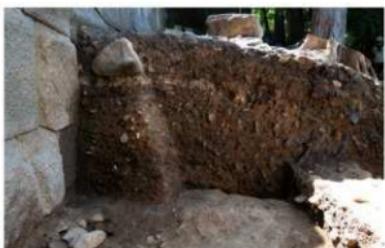
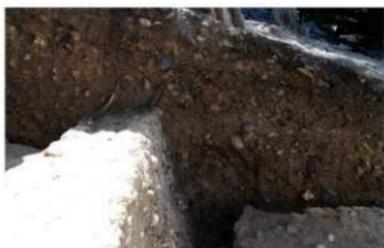
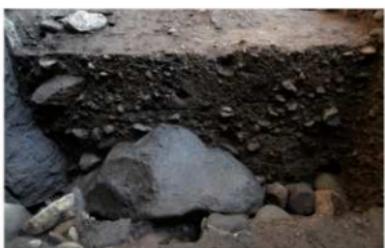
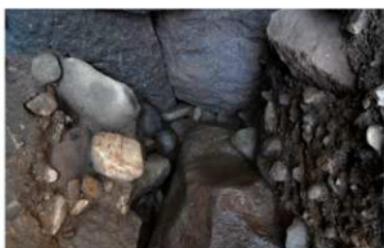
第92図 玉泉院丸北遺構写真3

1. 2620S (南から)

2. 調査区東壁 (東西アゼ上)

3. 調査区東壁 (東西アゼ下)

4. 2620S前面断割り (前押さえ石) (西から)

5. 2620S前面断割り (南から)

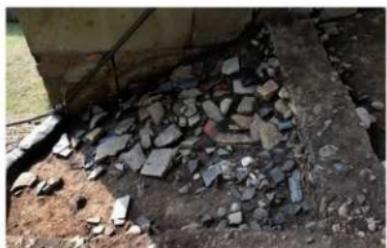
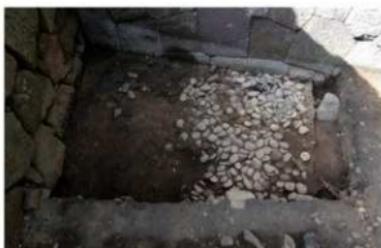
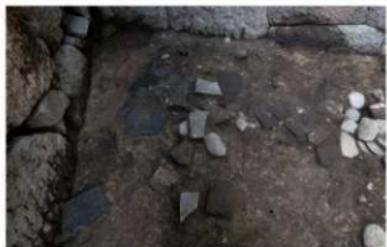
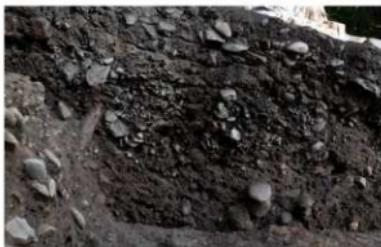
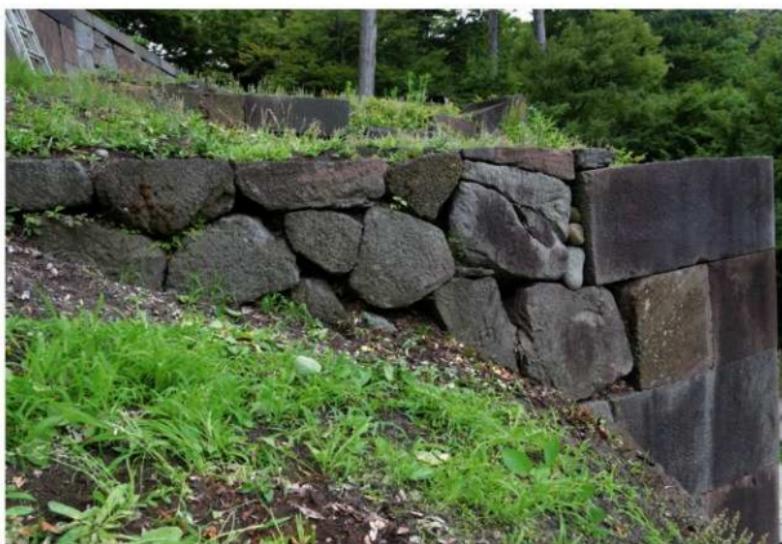
第 93 図 玉泉院丸北遺構写真4

1. 表土層 板石検出状況（東から）

2. 円礫検出状況（南から）

3. 黄白色粘土層に含まれる腰瓦（南から）

4. 遺構No.1 断面（西から）

5. 2640W（色紙短冊積石垣西面）（西から）

T43～T55 は II-a 層（黄白色粘土層）から出土した腰瓦である。T43・T54 はおおよそ全容が窺える個体で、一辺約 30cm、厚さ 2 cm 台を測るほぼ正方形の板状を呈する。四方の側縁中央に長軸約 2cm、深さ 1cm 程度の半円形の窪みが施されている。T44～T47・T49・T52・T53・T55 も同様の腰瓦であるが、一辺のみ残し、対辺側を打ち欠き削って長方形となるよう加工されている。また T48 は鍵型に整形されている。T50・T51 は、建物や廻の隅に使われた腰瓦である。これらは腰瓦を取り付ける壁面の寸法や、通風孔等に対応するよう二次的に調整されたものと考えられる。T44 や T52 では、海鼠漆喰で塗りこめられた範囲と、露呈していて表面の黒色が薄れた範囲との差異が明瞭であり、新材であっても調整処理されていると考えられる。黄白色粘質土出土の腰瓦には、このように調整された材の比率が高い。元の建物（この場合、すぐ上位に建つ納戸土藏が想定される）の壁の端に相当する部分がまとめて堆積したか、あるいは黄白色粘質土に意図的に混ぜ込む骨材として、扱いやすい寸法のものを選別したか、いくつかの可能性が考えられる。

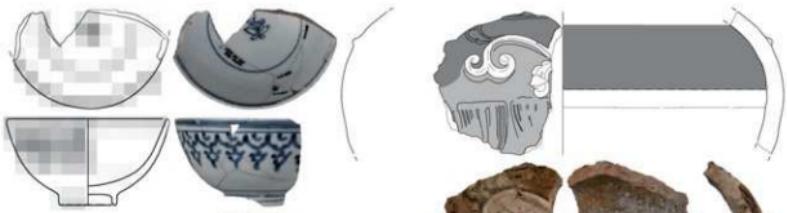
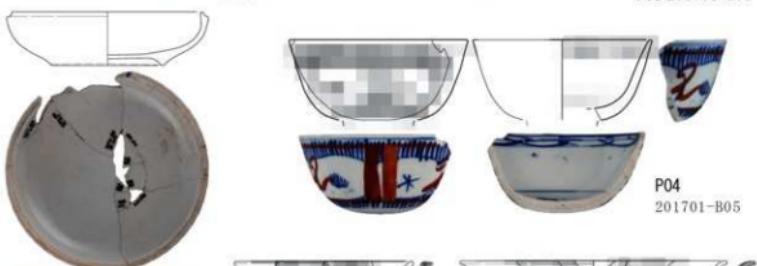
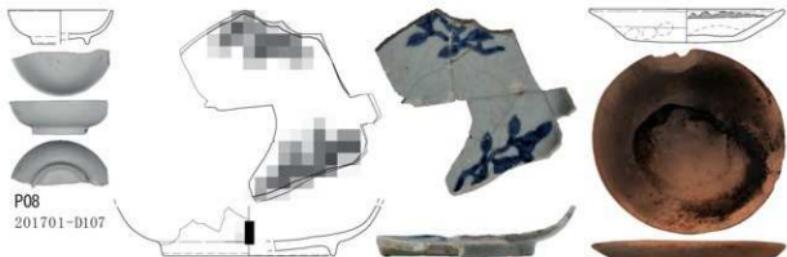
第 94 図 出土遺物 陶磁器・土器1 数寄屋敷北

- P01 ; 瓢底 表土・砂層（I層）  
 P02 ; 瓢底・法面 砂層（I層）  
 P03 ; 法面上 近代層（I層）  
 P04 ; 法面 燒土層（I-26層）  
 P05 ; 法面 燒土層下（I-27層）  
 P06 ; 瓢底 壁面、法面側 水路理土（II層）  
 法面 燒土層下（I-27層）  
 P07 ; 瓢底 法面側 水路理土（II層）  
 P08 ; 瓢底 水路理土 河原石積前面（II層）  
 P09 ; 瓢底 水路理土 河原石積前面（IIb-11層）

P01～P05は数寄屋敷北堀の上層、近代以後の堆積層であるI層から出土した。このうちP03は中国陶器華南三彩壺である。釉薬はほとんど剥落もしくは変色しているが、貼花文により唐草や蓮弁が表現されている。P04は明治14年（1881）の二ノ丸火災に係る焼土層から出土した。瀬戸産とみられる既製の磁器染付碗に赤の上絵付で團線や縦線、算用数字の「2」を施した製品である。算用数字が特徴的な碗・皿は、この他に染付と色絵（青）の製品があり、城内各所から出土している。陸軍第七連隊に関わる食器類と考えられるが、採用の経緯や出現から廃絶までの動向、具体的な使用状況など不明な部分が多い。
