金沢城跡切石積石垣確認調査報告書

石川県金沢城調査研究所

金沢城史料叢書 42

- 1 本書は、石川県金沢市丸の内地内に所在する史跡金沢城跡の埋蔵文化財確認調査報告書である。
- 2 調査の範囲は、金沢城跡(県遺跡番号130200、金沢市丸の内地内他)を対象とした。
- 3 本書は、平成29年度(2017)～令和元年度(2019)にかけて、金沢城調査研究事業に係る城郭庭園等の総合研究事業の一環として行った切石積石垣確認調査の成果を収録したものである。事業について、石川県金沢城調査研究所が文化庁の国庫補助を得て実施した。
- 4 現地調査の期間(発掘作業)と担当職員は次のとおりである。

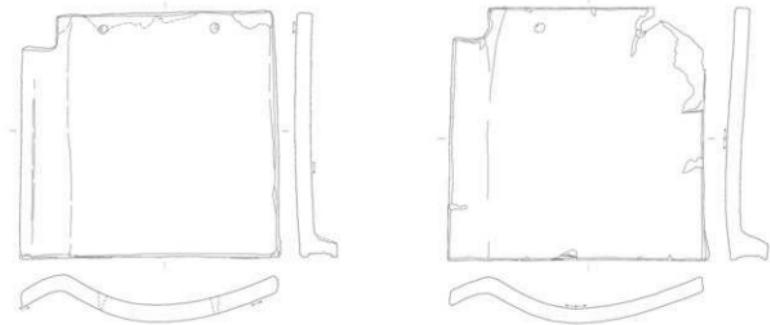
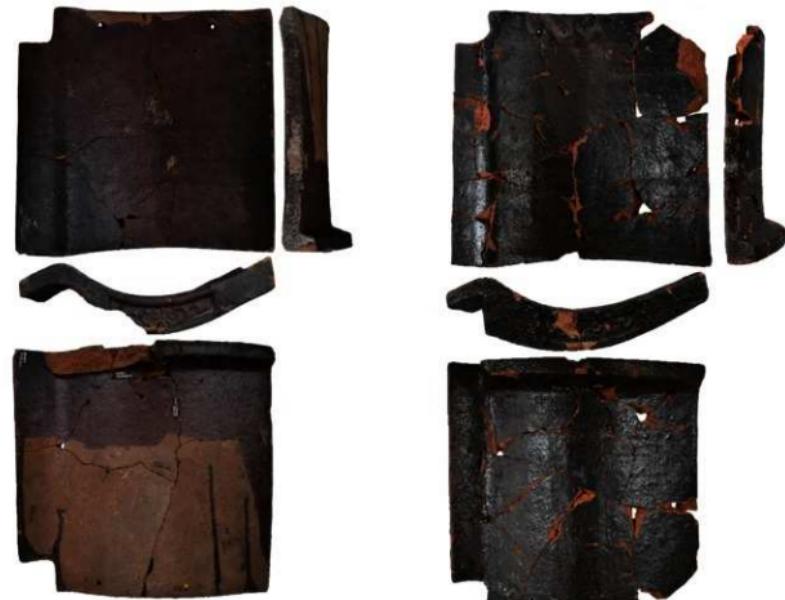
第 113 図 出土遺物 瓦 10 玉泉院丸北

T60 ; 表土（板石底案）、I層  
T61 ; 表土、I層

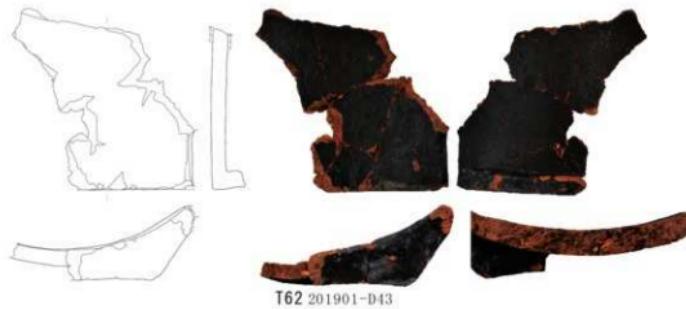
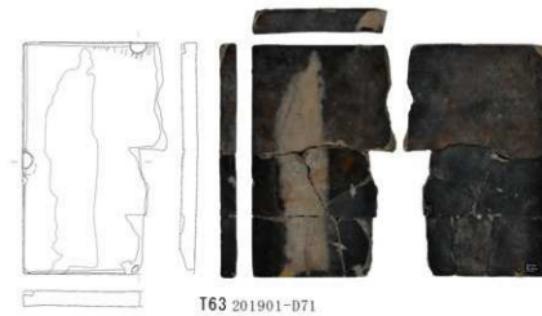
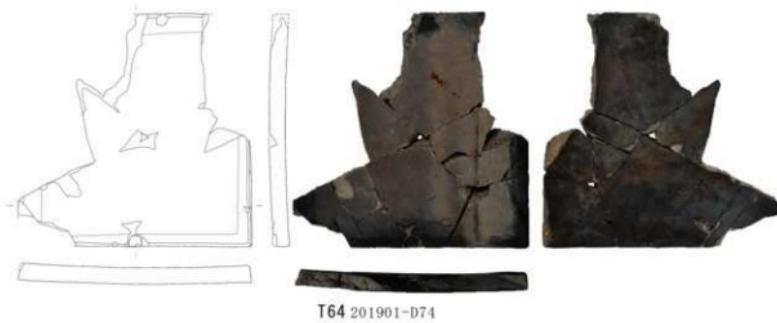
T62・T64；表土、1層  
T63；表土（板石麻糬）、1層、1層（玉石）

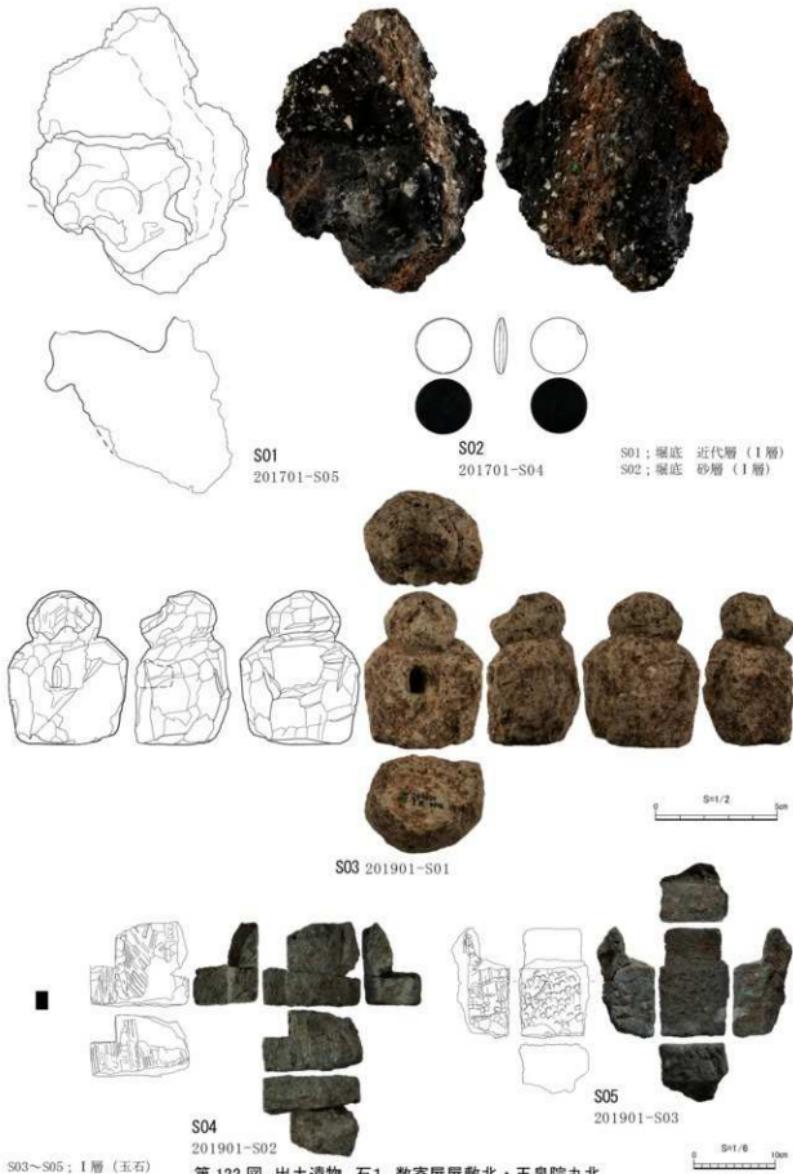
S03は凝灰岩製の人形で、猿と思われ、粗い加工ではあるが、丸みをもった頭部に、顔には鼻とみられる彫り込みがみられる。頭部と胸部の間に首にあたる部分は削り込んで、くびれを作り、胸部にあたる箇所に穿孔がみられることから、棒状のものを差し込んでいたのかもしれない。彩色はみられない。S04と05は凝灰岩製の部材破片である。硬質で緻密な石質で、緑色を呈するので福井産の笏谷石とみられる。S04は上面がやや湾曲した形状で角柱状の突起が側面にみられる。この突起部分は上下側面に平刃の工具(タキ)による工具痕がみられることから、この部分を他の部材と組み合わせて使用するものと推測される。S05は上面にうろこ状にみえるやや規則的な加工痕がみられ、左側面は上面側が平滑にされるが、下面(破断面)に向かって粗い加工となる。上面と左側面以外は破損していることから、全体形状等不明である。加工痕が特徴的であったので実測した。S06～12は凝灰岩製の板材である。石質はやや軟質で灰白色のものとやや硬質で赤みを帯びた白色に大別できる。いずれも南加賀産(鶴川石か)とみられる。規格には大小2種類がみられるが、短辺(縦)の長さは1尺3または4寸で共通する。長辺(横)が大は2尺8または9寸で、小は1尺4寸、1尺6寸、1尺8寸と2寸刻みの規格がある。材の厚みは、大が2寸と揃うが、小は2寸4分、2寸6分、3寸となり、小は厚みに関しては大よりもやや厚い。大に比べて小はサイズにばらつきがある。いずれの板材も表面と裏面の加工痕の違いが明瞭である。表面はチョウナとみられる工具により非常に平滑に整えられており、粗加工時に使用したツルが深く入ったものが消しきれずに残っている。S07については表面の四方を額縁状にさらに平滑に均している。裏面は、粗加工時のツルの痕跡が明瞭に残り、概ね材の短辺と平行な方向で加工痕がみられる。小規格の裏面はツルによる粗加工の後に、もう一手間をかけており、S11・12はチョウナとみられる加工痕が長辺に平行して一定幅でみられ、中央部が削り残しとしてツル痕跡を残し、やや盛り上がった状態となっている。S10については、ツル痕跡がみられず、裏面も全面にわたってチョウナによって削られている。ただし、表面に比べるとやや粗い。側面については、長側面・短側面とともに平滑仕上げられているが、短側面については切り欠きがみられる。大規格のものは一方が受けならば、もう一方は被せるようになっている。小規格のものでは、S10と12は被せるタイプだが、S10はもう一方に切り欠きが無い。S11は両端とも受けるタイプである。これらの板材はいずれも調査区の石垣上方にあった土蔵の腰板として使用されていたものと考えているが、建物に留める際に使用した釘の痕跡や、釘の頭部が壁から飛び出さないように埋め込むための窪みがみられた。S07・09・11・12の板材のほぼ中央部には留釘を入れるための穿孔がみられる。留釘は後述するが、頭部がT字状になったものと考えている。また、S07～11いずれも側辺に釘をうつための窪みが彫り込まれている。腰瓦のように釘の頭部だけを埋め込むのではなく、板材の左右をぴったりと合うように、溝状の彫り込みがされる。今調査で出土した板材は2つの規格がみられたが、単なる規格の違いだけではなく、裏面の加工痕や切り欠きなどから、大規格に比べて小規格の板材の使用方法が単純ではないようにも感じられた。土蔵などでの使用時は、大規格で腰板を巡らせたあと、余白となった部分に小規格をあてはめていったと想定するが、微妙な幅のずれに対応するため、長辺が2寸刻みの規格をもっているとみられる。裏面のチョウナによる加工を追加する理由は不明であるが、別の使用方法もあったのかもしれない。S13は戸室石製の縁石とみられる。

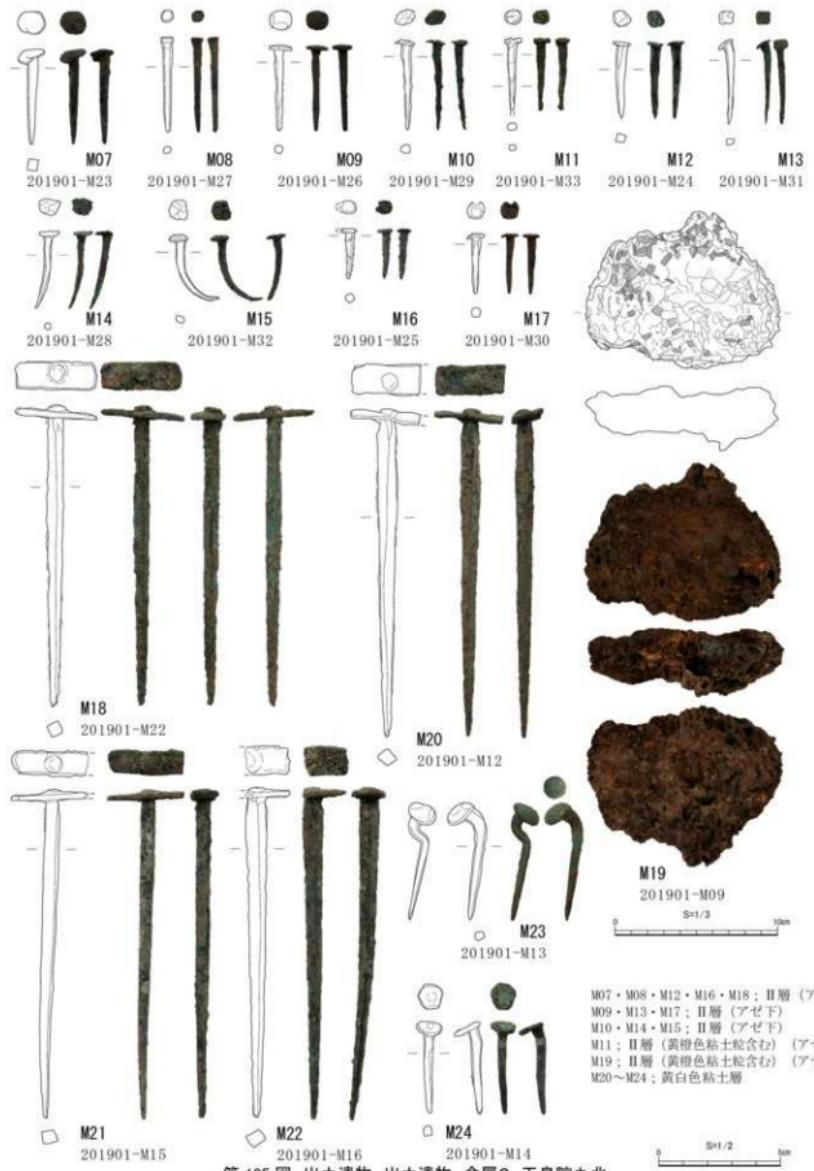
第 135 図 出土遺物 出土遺物 金属2 玉泉院丸北

M07・M08・M12・M16・M18；II層（アゼ上）  
 M09・M13・M17；II層（アゼ下）  
 M10・M14・M15；II層（アゼ下）  
 M11；II層（黄褐色粘土鉢含む）（アゼ下）  
 M19；II層（黄褐色粘土鉢含む）（アゼ上）  
 M20～M24；黄白色粘土層

銅釘が多く出土した。大別II層とした近世後期の盛土層からの出土が多い。M07～17は大別II層出土で、11点実測した。M30・31はI層、M33は植栽痕、M34～41は遺構No.1から出土した。M23・24は黄白色粘土層から出土した銅釘である。長さは概ね1寸を中心に、7分と1寸2分のものがみられる。M35は頭部に「×」印が入っている。M41のみ頭巻釘である。M18・20～22・29は頭部がT字の形状をした留釘である。頭部の金具は一体ではなく、別の板状の材を組み合わせている。長さは4寸5分を基本としている。先述した土蔵などの側壁として使用した腰板の石材を留めるために使用したと考えている。M28は貝折れ釘である。M19、25、27は鉛滓である。いずれも薄い半球状を呈している。石垣周辺で鍛冶作業を行っていた形跡は、今回の調査範囲では確認できず、他の出土品同様、上方からの流れ込みと考えている。M26は鉄製の鎌で、断面形状は方形、先端部は欠損している。刻印等は確認できなかった。M32は太さが1mm程の細い銅製の針金で、2本の針金の端部をねじって結束している。屋根瓦を留める際に使用したものと推測される。

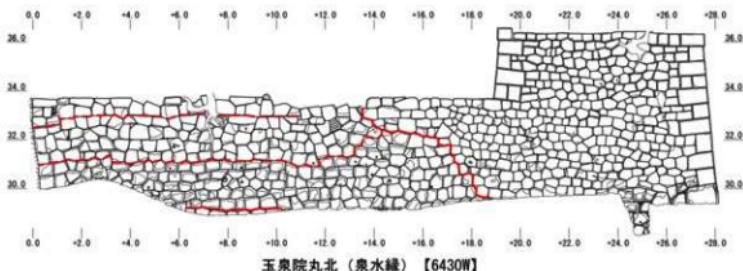
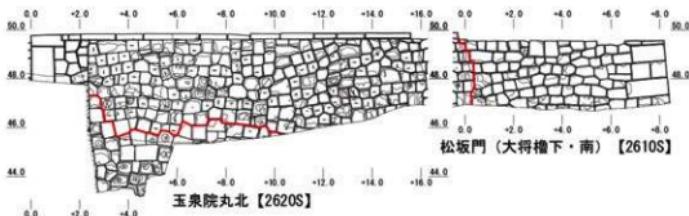
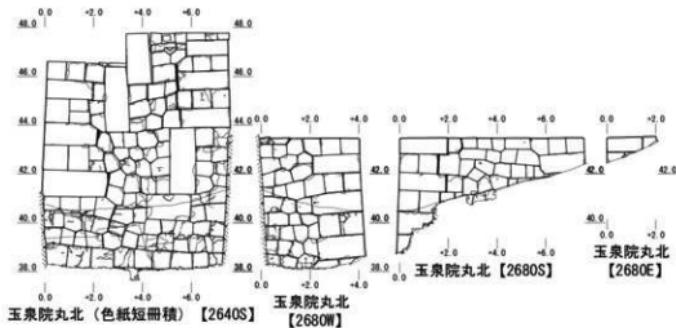
第142図 金沢城跡の切石積石垣等5

玉泉院丸北（泉木縁）【6430W】

玉泉院丸北【2620S】

玉泉院丸北（色紙短冊積）【2640S】  
【2680W】
