# 斑鳩地域の慶長期神社建築

## ―斑鳩神社・菅神社を事例に―

**はじめに** 平成29年度より、奈良県では文化財保護施策の基礎資料とするため、奈良県内の社寺建築の悉皆調査をおこなっており、本事業において、奈文研は調査協力として参加している。そのなかで、斑鳩町に所在する斑鳩神社惣社および五所社、菅神社本殿に、中世に遡る建築様式が確認されたため、再度、詳細な調査を実施した。本稿ではその調査成果を報告する。

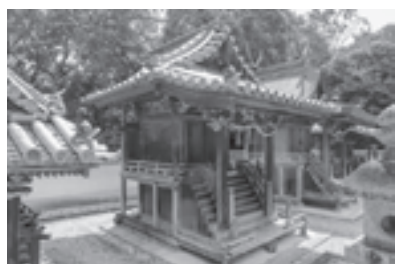
図40 斑鳩神社惣社 正側面(西から)

惣社は一間社春日造、本瓦葺である。各構造形式は表9の通りである。惣社の具体的な建立年代は不明であるが、文献史料には元禄元年(1688)に修理、安永7年(1778)に屋根葺替えの記録が残る。身舎柱や切目長押、内法長押、頭貫などに当初部材が確認でき、南面の簷股や庇の頭貫・組物は近世後期頃の取替え材で、庇柱や土台、繫虹梁、身舎組物、一部の垂木を除く桁材以上の屋根まわ

りは明治期の取替え材、その他には昭和期にも一部修繕が加えられているとみられる。建立年代は当初材の風食度合いや実肘木などの渦絵様の形状から、慶長期(17世紀初頭)と考えられる。

惣社および五所社には、簷股や木鼻の形状に中世の意匠の特長がみられるが、近世初期の特徴を示す渦絵様をもつ当初材もある。惣社は中世の様式を守りながら、非常に端正に造られ、当初材も良く残り、小規模ながら正統的な社殿といえよう。五所社も惣社と同様に、中世の様式を留めた意匠をもち、簡素な造りながらも、近世後期の改造はほぼ見られず、惣社よりも建築当初の形状を良好に残している。両社とも法隆寺境内から移築されたことがあきらかで、法隆寺の慶長期建立の小社殿として貴重な事例である。

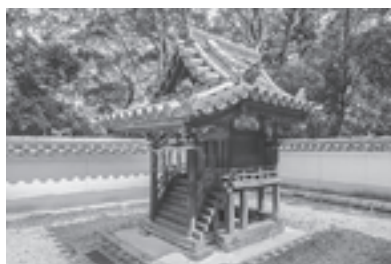
図41 斑鳩神社五所社 正側面(南から)

五所社は一間社春日造、本瓦葺で、惣社に比して小規模な社殿である。具体的な建立年代は不明であるが、文献史料から、元禄3年(1690)年と天保11年(1840)の修理記録が残る。身舎柱や庇まわり、木階、脇障子に当初材が残り、土台や切目長押、扉まわり、繫梁、一部の垂木を除く桁材以上の屋根まわりは明治期の取替え材、内法長押や高欄などは昭和期の取替え材とみられる。庇鼻隠板の渦絵様の形状や当初材の風食度合いから、五所社も慶長期(17世紀初頭)の建立と考えられる。
