## 第V章 総 括

### 第1節 発掘調査の成果

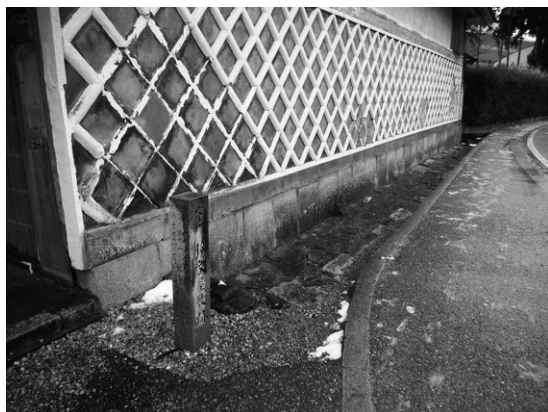
写真87 類例 1 彦根城第二郭 脇家長屋

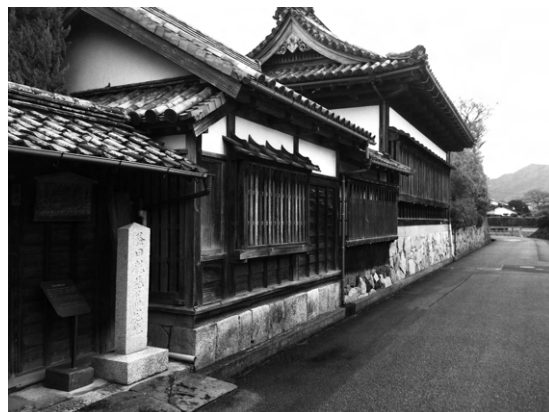
写真88 類例 2 萩城城下町 長屋
