令和 5 年度館城跡の発掘調査

厚沢部町教育委員会 石井淳平

令和 5 年 12 月 2 日

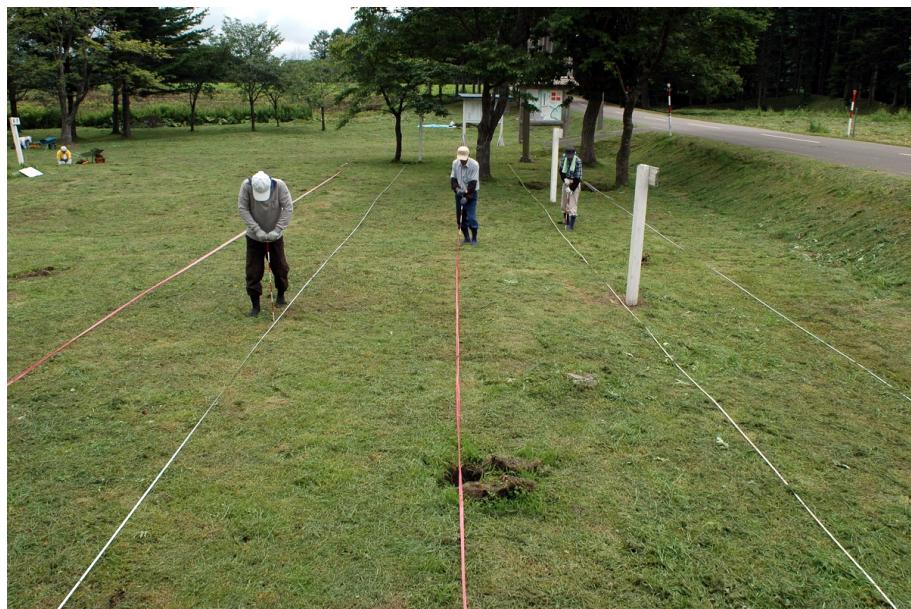
図 1 平成 21 年に行った地表面での礎石確認調査

平成 21 年に地表面調査による礎石の検出作業を行い、3 棟の礎石建物を発見しました。このうち、南側の 2 棟は増田家文書『館築城圖』に描かれた館城の御殿とされる建物と一致する部分が多いことが明らかになりました。一方、築城圖の建物は「L」字形の 1 棟の建物として描かれていますが、現地の礎石配置からは 2 棟の建物が想定されました。このことから、もともと 1 棟として予定されていた建物が、設計変更により 2 棟の建物として建設されたと推測しました。

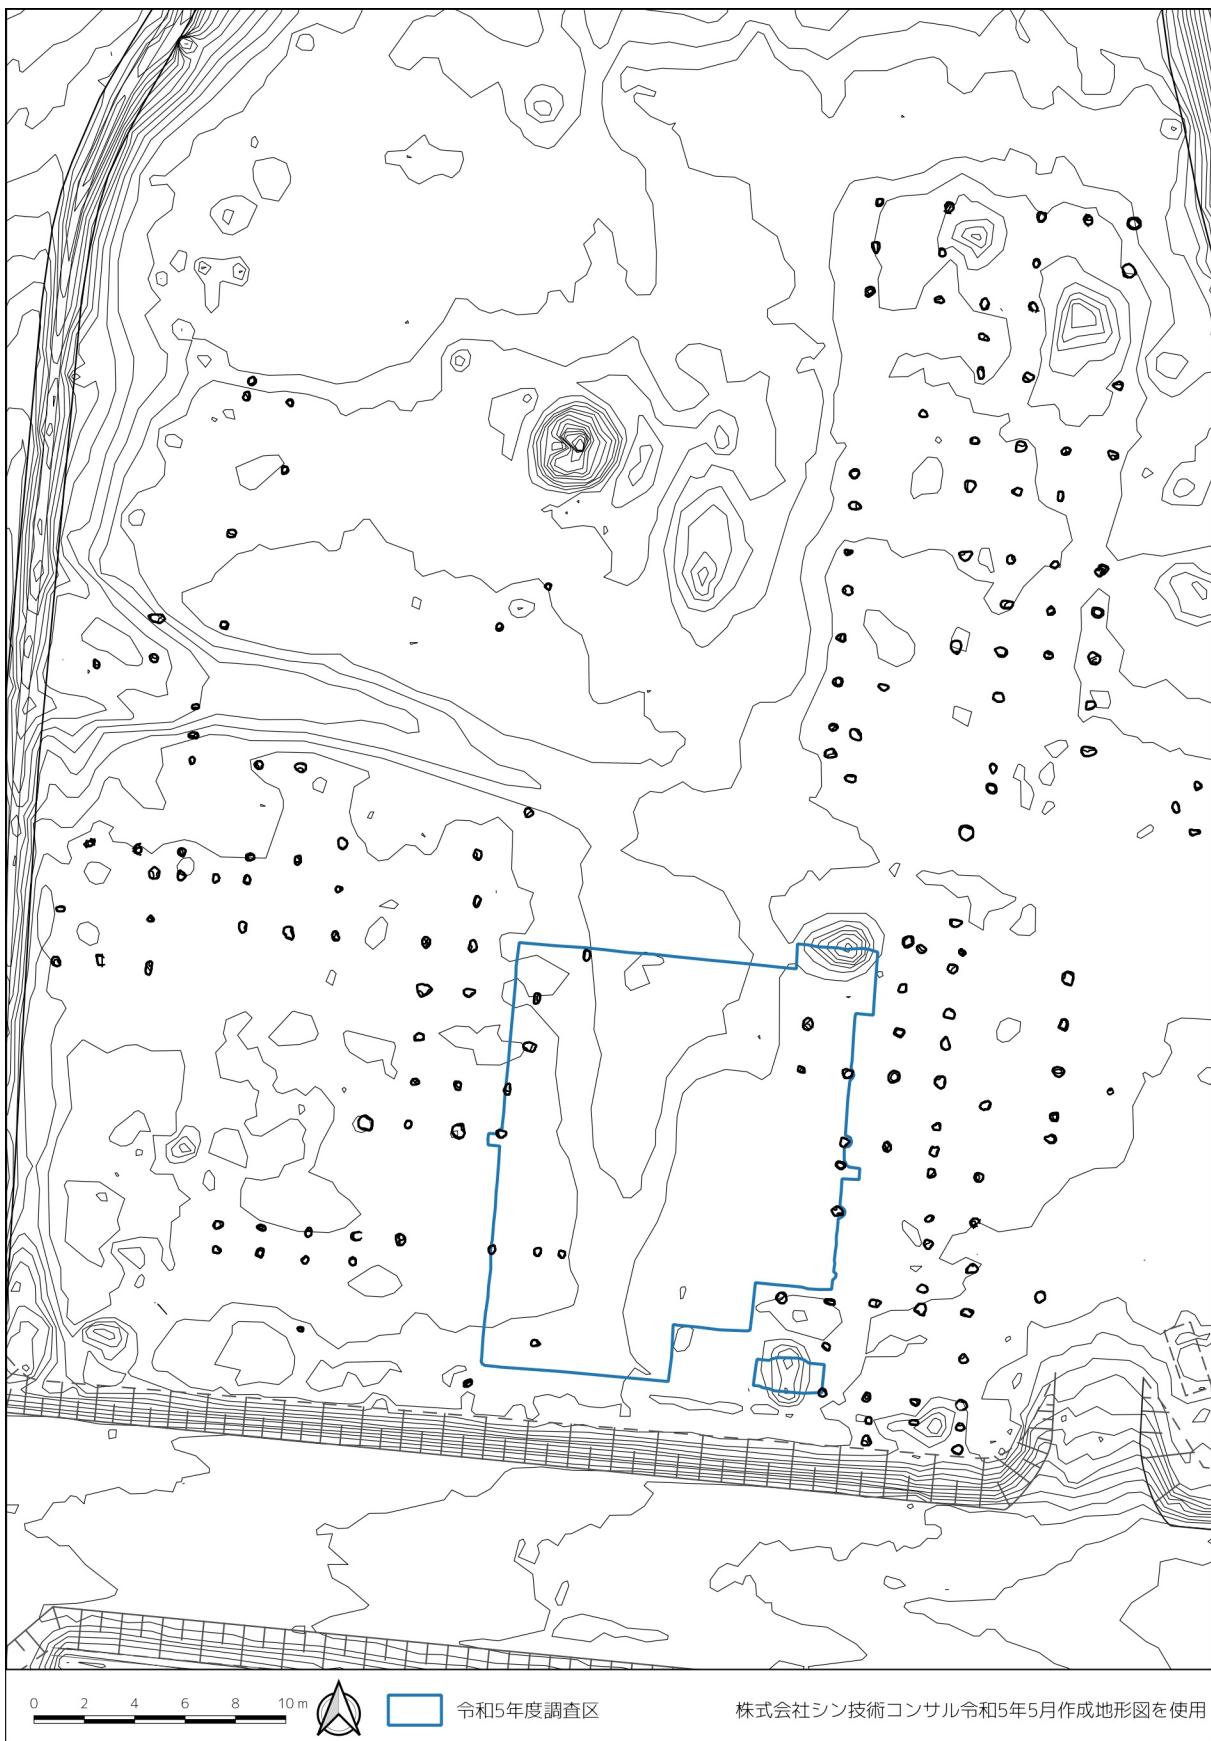
図3 令和5年度館城跡発掘調査区と礎石配置

以上の調査結果をもとに、館城御殿が築城圖どおりの1棟として建設されたのか、今までの理解のように2棟として建設されたのかを明らかにするとともに、レーダー探査で検出された反応の実態を確認することとしました（図3）。

盛土層 調査前現況地表面は調査区中央が谷状の地形となっていました。このことは地形測量によっても確認できます（図3）。調査の結果、調査区の東西に厚さ約20cmの盛土層が確認できました（図4・5・6）。調査区中央の谷状地形は旧地表面であり、東西に盛土がなされた結果谷状になったことがわかりました。盛土層はロームを主体としてつき固められており地表面付近には小礫が散布しています。東西建物の建設に際して盛土による平坦地の造成が行われたことが明らかとなりました。

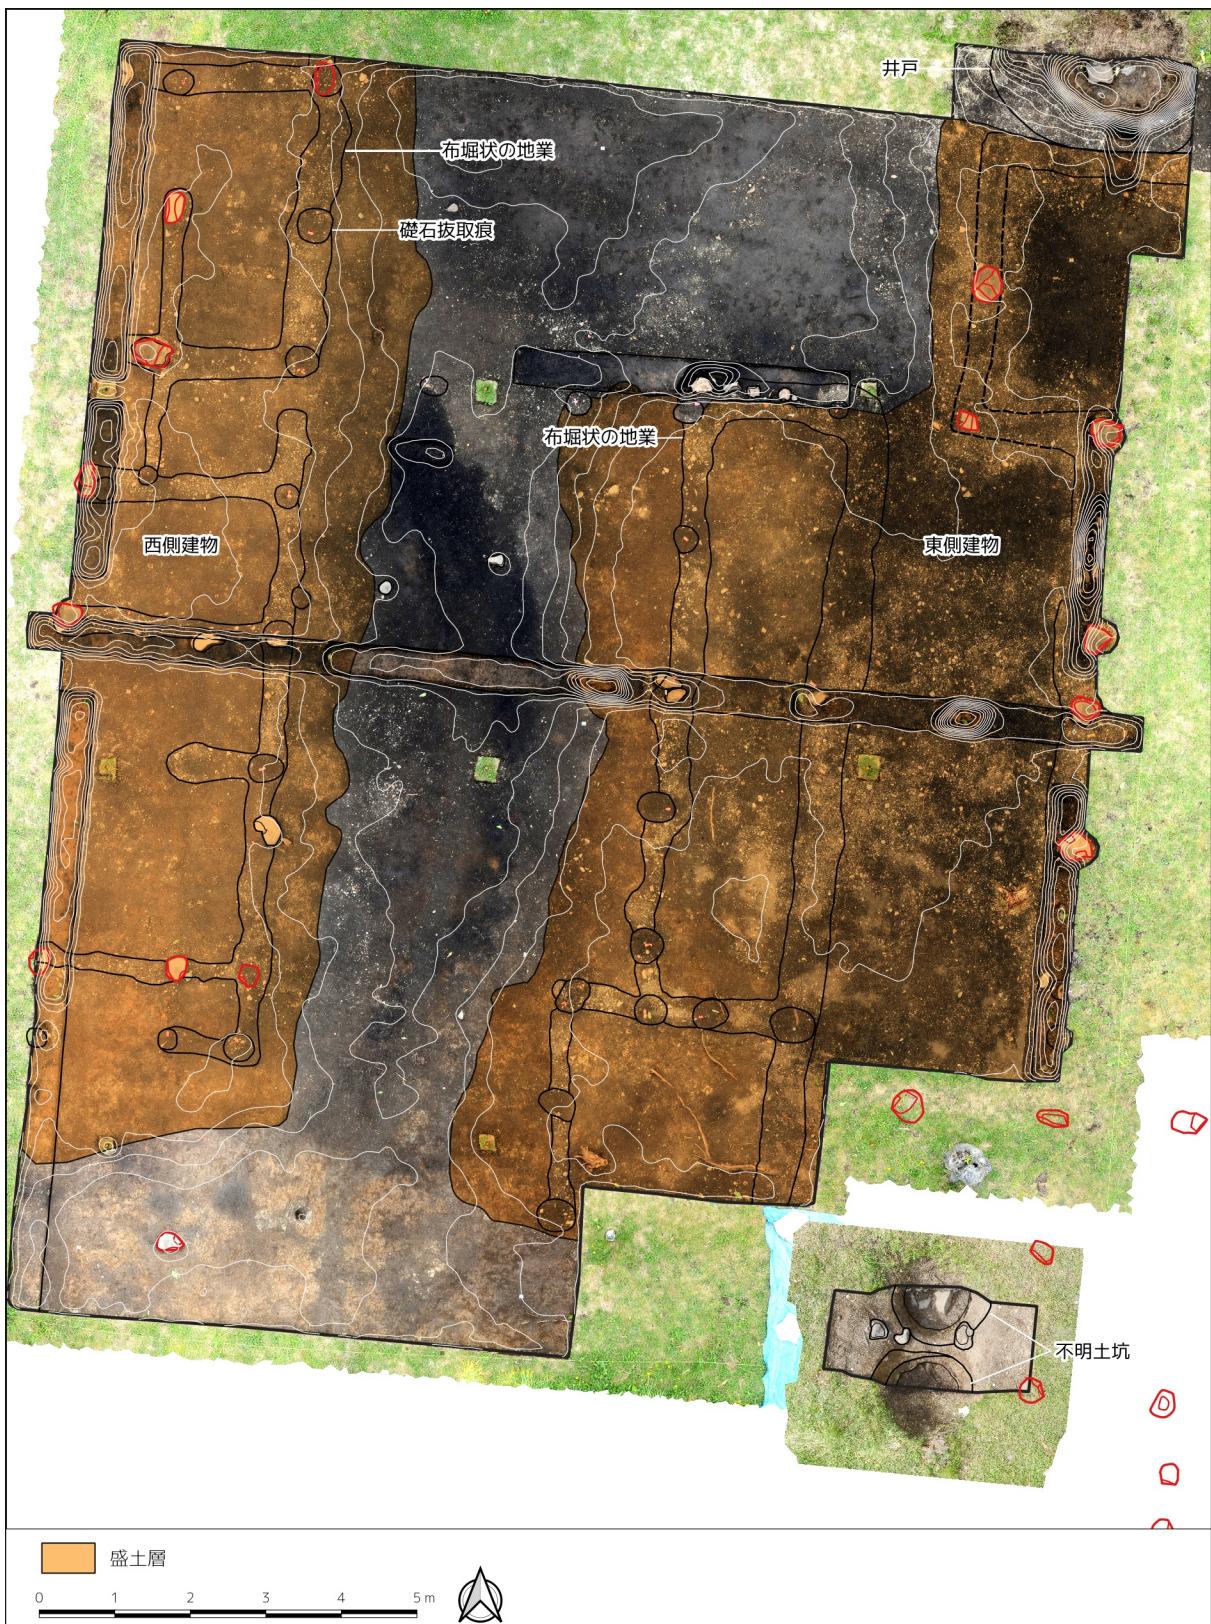
図4 令和5年度発掘調査区全景

布掘状の地業 盛土層の上から掘り込まれた布掘り状の溝がみつかりました（図4・5）。溝には礫が充填されており、検出面での溝の幅は30cm～50cm、深さは20cm～40cmでした。溝の上面では礎石や礎石抜取痕と思われる浅い掘り込みが確認されていることから、建物の基礎に相当するに伴う「地業¹⁾」と判断しました。

調査の結果、東西の礎石群は盛土層によって明瞭に2分され、東西の礎石群は最短距離で3間(5.4m)離れることができました(図4)。『築城圖』では、この空間に「御逢之間」や「御台子之間」など、藩主の日中の居所や中級以上の藩士が詰める部屋が描かれています(図8)。この空間は館城の中核とも言える空間であり、整地や地業、礎石の設置がされていないことは考えられません。以上のことから、増田家文書に描かれた1棟の建物は成立し難いと判断します。

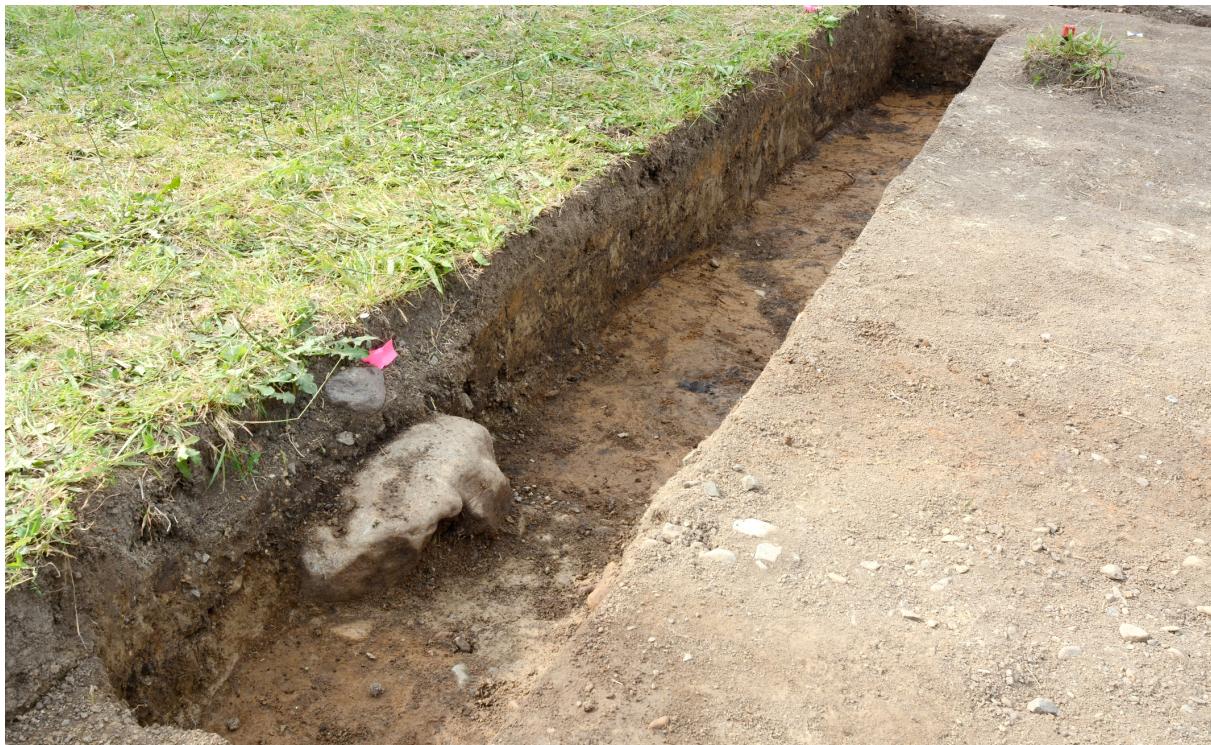
調査区西壁断面と盛土層

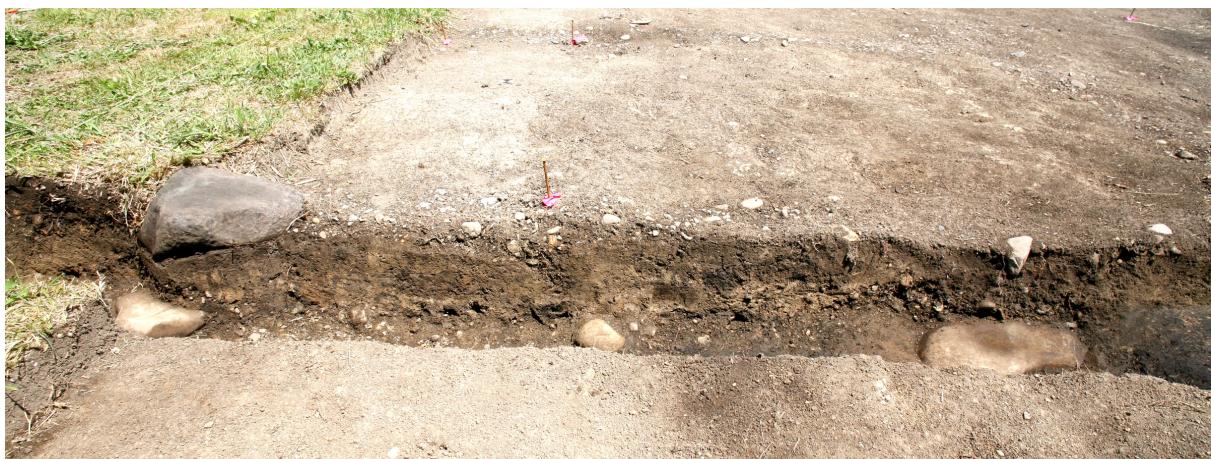
中央トレンチ西側断面と盛土層

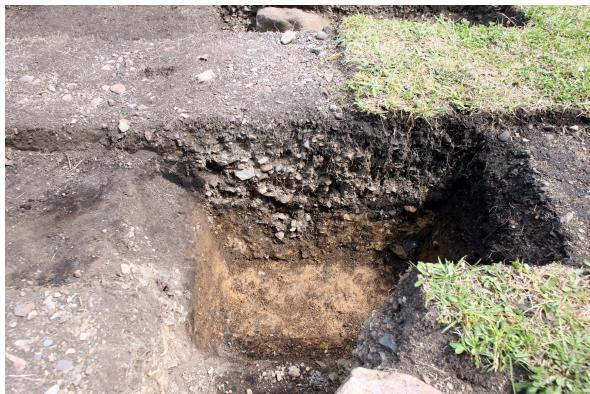
布掘状の地業断面（東壁沿い）

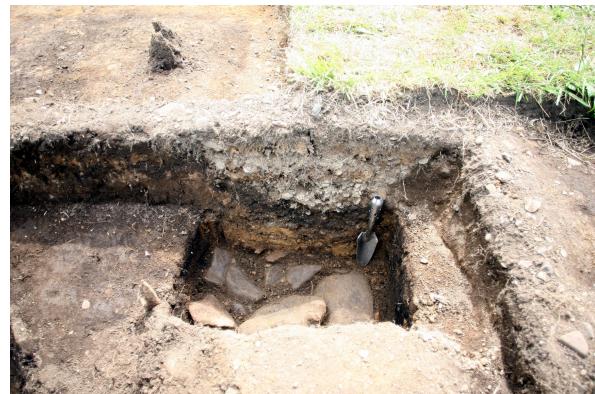
布掘状の地業断面（調査区北東）

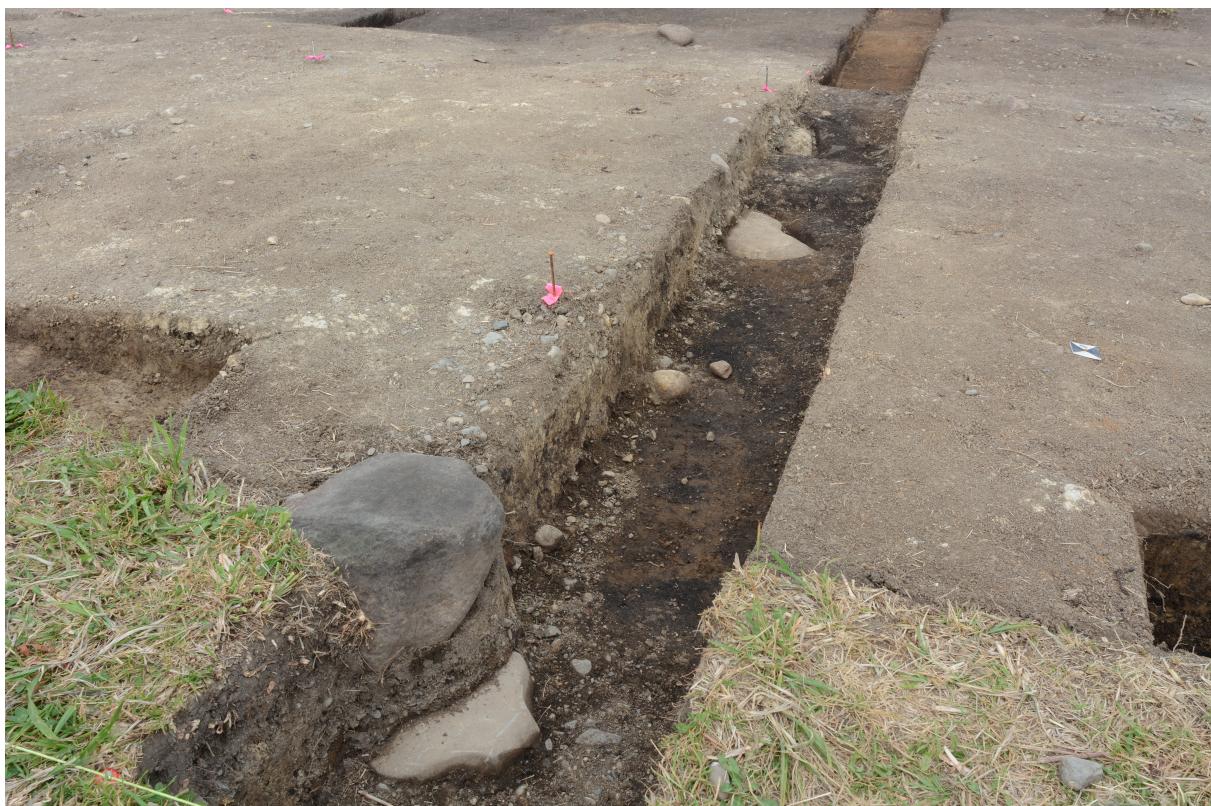
盛土層の上下で検出された礎石

盛土層下の礎石 盛土層直下の旧地表面から礎石を検出しました（図6）。これらの直上にはいずれも礎石や礎石の抜き取り痕が確認されました。旧地表面に礎石を据えた後、何らかの事情で整地が必要な事態が生じたため、設置した礎石を抜き取ることなく整地した上で新たな礎石を設置した可能性が考えられます。
