## 金沢城本丸櫓群の図面類について Ⅱ

—辰巳櫓台修理の再現を通じて—

正見 泰

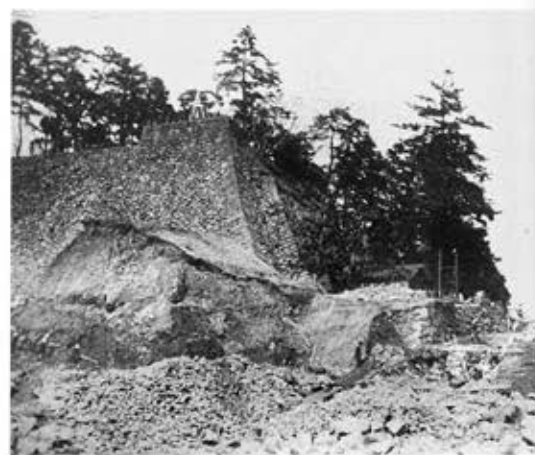
図-18 明治の南面高石垣の崩壊  
(金沢市立玉川図書館蔵)

その後、続けて安政5年にも金沢で強い地震が起きており、石垣や土堀に相当被害を出している。さらに明治40年(1907)には、本丸南面高石垣が2度に渡って崩壊したにもかかわらず、辰巳櫓台自身は崩壊せずに残っている様子<sup>(22)</sup>が、当時の写真から判明している(図-18)。
