## 八節 舟知家住宅と金峯山寺周辺の吉野建民家

一  
はじめに

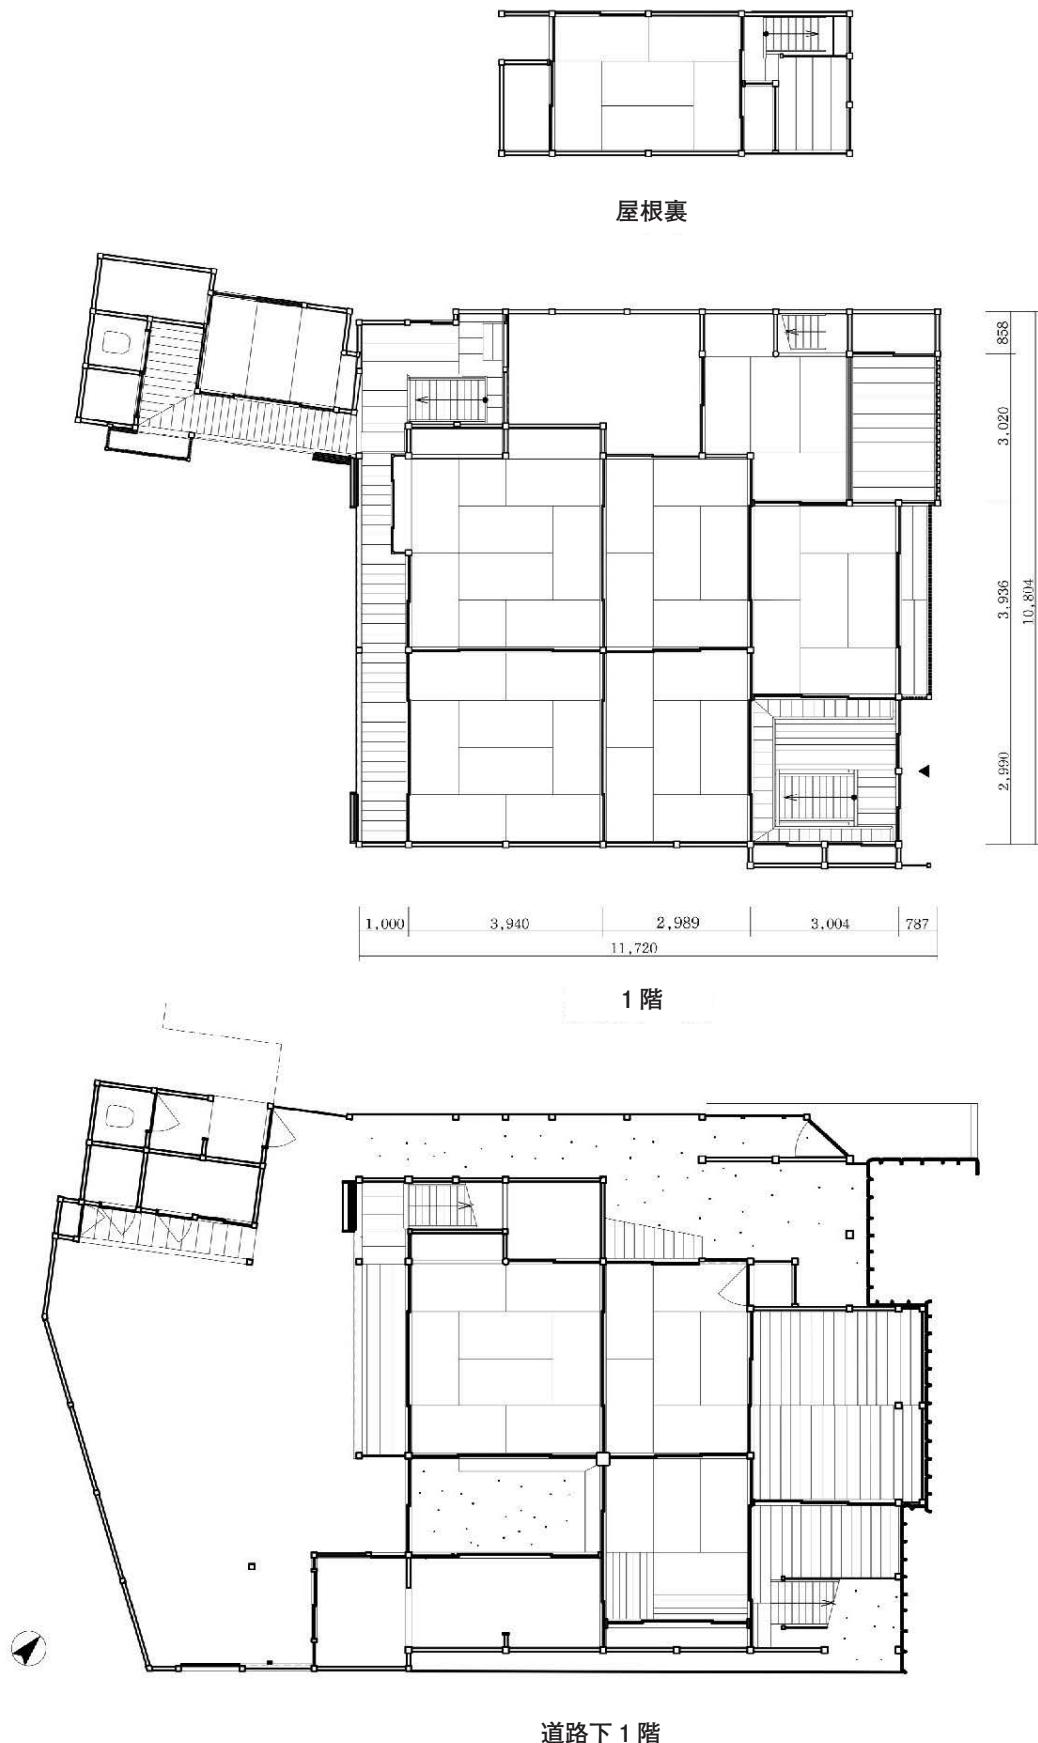
付図3 舟知家住宅平面図 1:150

一階は、道路に面して南寄りを玄関とし、一間半幅の中央に中柱を入れ、両柱間ともに引違ガラス戸とする。玄関部は四畳半大の板間とし、天井は根太天井とし、南寄りに道路下一階に降りる階段を備える(巻頭図10-3)。

玄関北側の六畳間は根太天井とし、道路に面して引違ガラス戸に出格子を構える。その北側は、柱が食い違い、道路に面する三畳大の板間と変則的な四畳大の居室とす。三畳大の板間は四畳大の居室の床より一段低く、正面に太格子を用いた無双窓を構える。四畳大の居室の平面は変則的ではあるが、竿縁天井を張り、妻側に床の間を構える座敷とするが、現在は床の間部分に屋根裏部屋へ上がる階段が設置されている。道路境に面する部屋の西側は、柱筋を半間ずらして六畳間二部屋と八畳間二部屋とし、いずれも竿縁天井を張り、六畳間二部屋は差鴨居で固め、西の八畳間二部屋は薄鴨居に長押を打つ。北西の八畳間を主座敷として北側に床の間・棚、西側に付書院を

構える(巻頭図10-4)。これらの居室の西側は縁とし、板敷に竿縁天井、中敷居を入れた窓を設け、雨戸仕舞とする。これらの部屋の背後(北側)は、五畳大で納戸に利用されている。北西隅はこれまで述べた居室よりも階段一段分低い板敷とし、道路下一階へ降りる階段を設える。

主屋の北西には付属棟が接続し、縁を主屋から矩折れにまわし、三畳大の小部屋と便所、手洗を設ける。

道路下一階は、東側の道路際に段差をつくつて石垣を積み、その西に部屋を構えるが、部屋によつては、石垣が露出し、道路に面した部屋は板敷とする。これより西側の居室は一階の四部屋に対応するかたちで六畳間一部屋と八畳間一部屋の構成をとる。部屋境の柱間を差鴨居で固め、天井は各部屋とも根太天井とする。西北の八畳間が主座敷で、北側に床の間を構える。南西の八畳間は土間とし、ケムリガエシ位置で南北に仕切り、北側を裏玄関として利用し、南側を台所とし、台所には竈を設けるが、現在は見えないよう隠されている。

これらの居室の北側は通り土間となつており、北東の六畳間境にはあがり縁を設ける。この土間は、道路から斜路で直接出入りでき、道路側には木戸を設けている(巻頭図10-5)。現在は、北妻に板壁を張るが、かつては隣家が近接して建つてたので、当初は柱間に壁等の柱間装置はなかつた。建物内に、道路から道路下階に通じる通路を構える珍しい事例である。

一階は、玄関北側の六畳間を「ミゼノマ」、その北の四畳間を「オチムネ」と称していた。西側の部屋のうち東北の六畳間を「ブツマ」と称し、かつては仮壇が置かれていた。八畳間は、南を「ハチジョウノヘヤ」、北を「オクザシキ」と称していた。

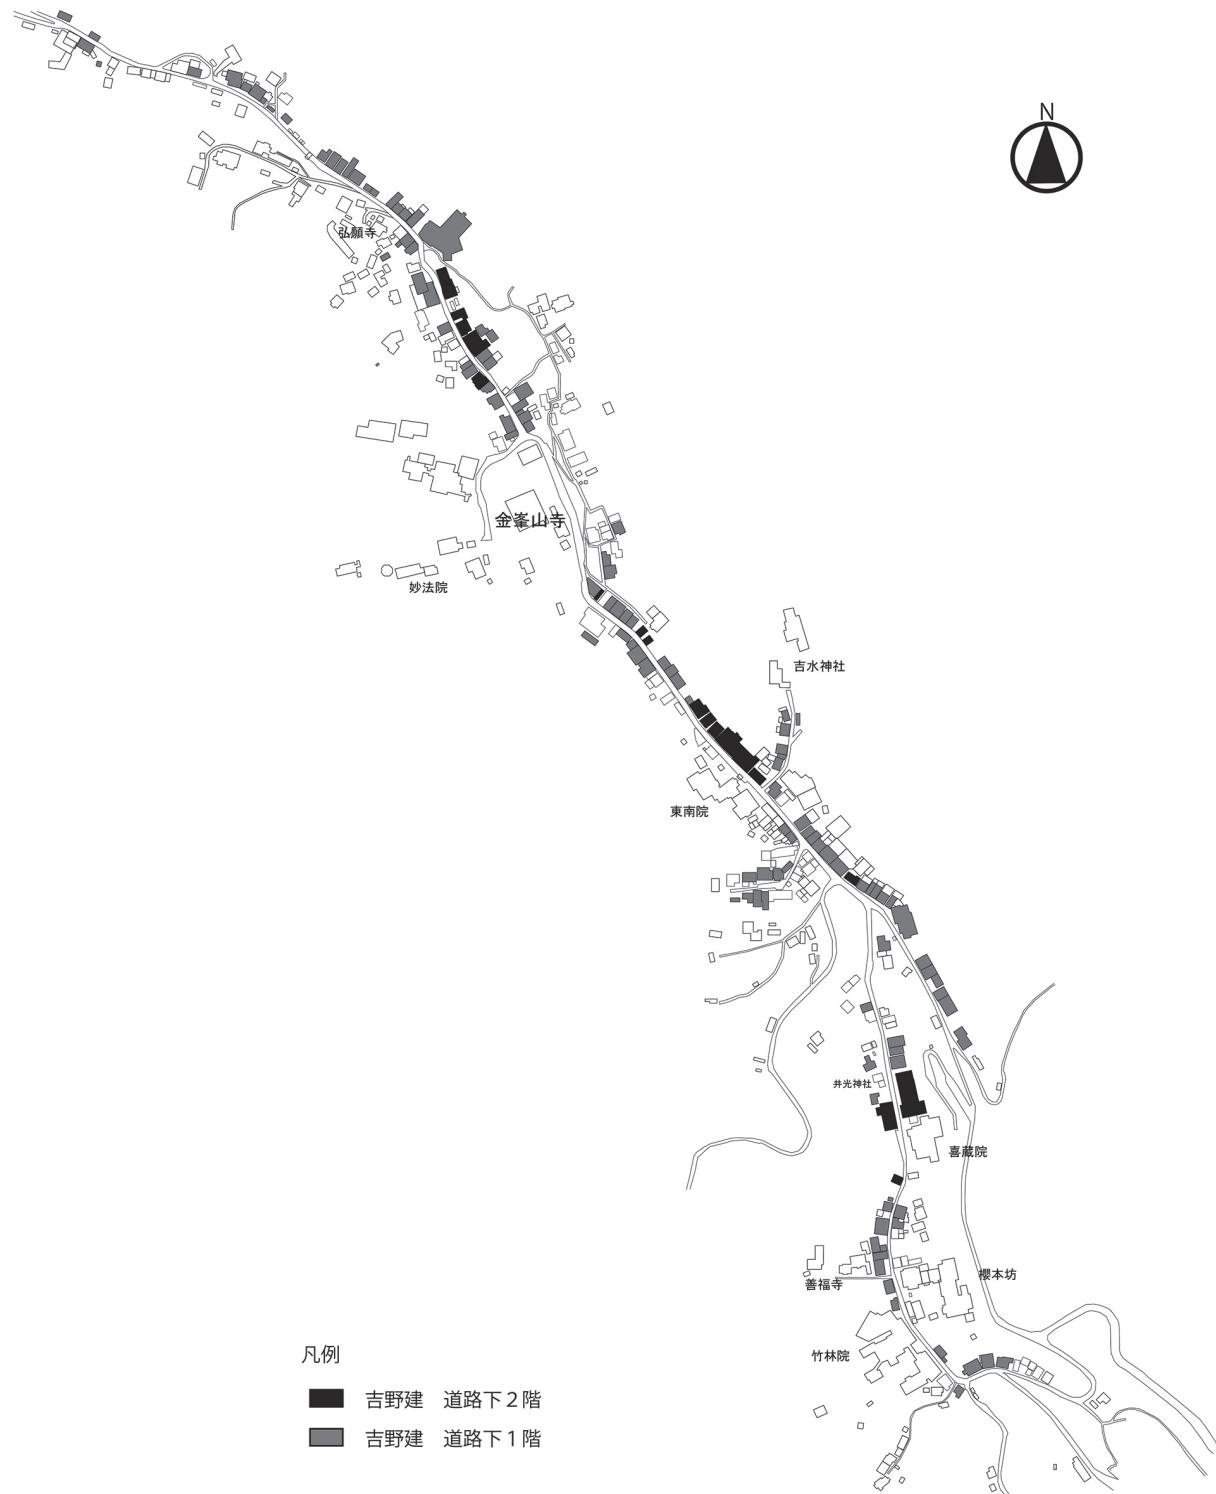
付図4 金峯山寺周辺の吉野建の分布

道路に対して懸造とし、斜面地の状況によつて、道路下を一階とするものと二階とするものがあり、道路下一階と/orするものが建ち並ぶ(付図4)。

建とする必要はない。事実、これまでの調査でも、主としてこのような民家形式を当地方の色と位置づけている。いっぽう、今回調査をおこなった地域は、馬の背状の尾根筋の道路に面して町家が建ち並び、道路に面して町家形式の建物を建てる場合は、必然的に道路に面しない背後を懸造とせざるを得ない。金峯山寺周辺の事例と他の民家の調査事例からみて、吉野建の町家が建てられるのは、馬の背状の道路の両側、もしくは、片側が谷となつた道路の谷側に、道路に面して町並を形成するような場合に限られると想像されるが、この点は今後、他地域の事例調査をおこなつた上で結論を出したい。
