### 3 遺 構

#### (1) 調査前の地形と基本層序

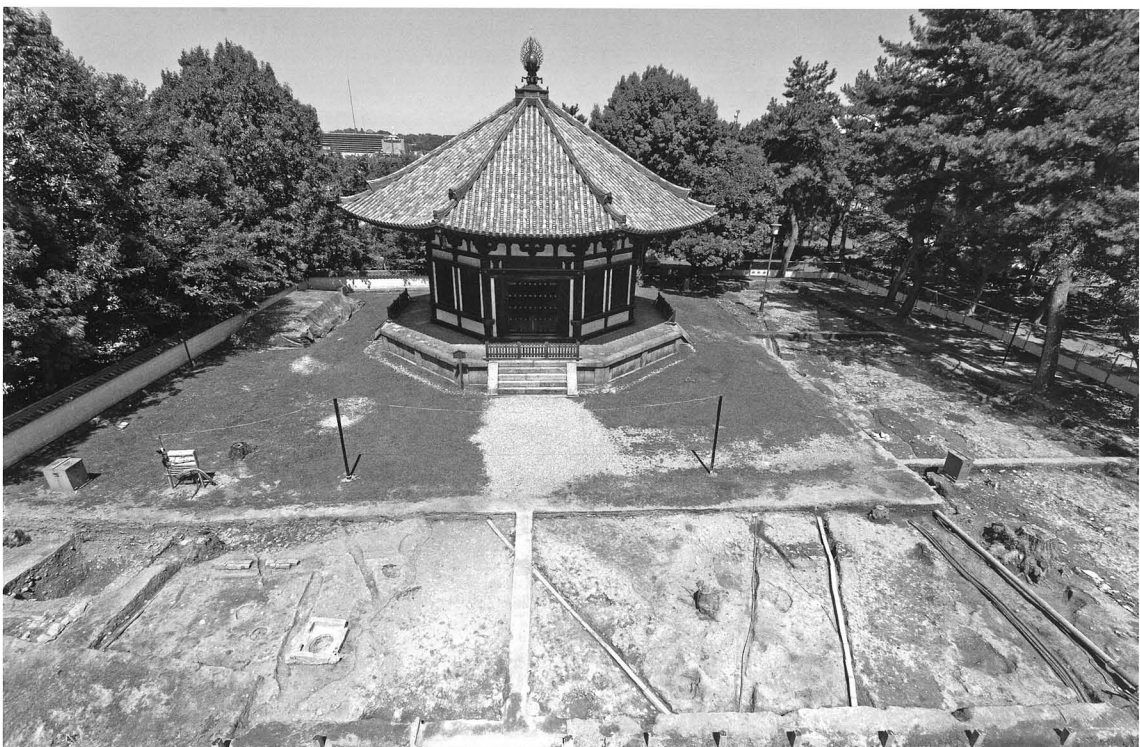
第6図 調査区全景（南から）

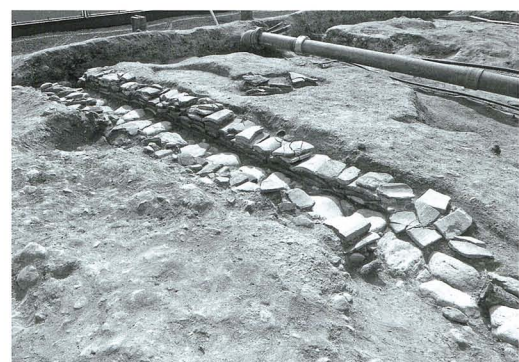
第17図 暗渠SD9944 平面図・断面図・立面図 1 : 30

第18図 暗渠SD9944 (南から)

第19図 暗渠SD9944完掘状況 (北から)

第20図 暗渠SD9944完掘状況 (北東から)

**暗渠SD9944** 回廊東南隅部で検出した南北方向の瓦積溝。回廊内の排水のために設けられた暗渠である (第17～20図)。幅は0.8mで、底面に河原石を並べ、側面は平瓦を丁寧に平積みする。断割調査の結果、現在の瓦積の外側に古い抜取溝があり、造営当初の暗渠は内法幅が現在よりも広く、その後幅を狭めて瓦積に改修したことがあきらかとなった。当初はおそらく側面も石積だったものと考えられる。回廊内側の雨落溝からの水を受けていたとみられるが、雨落溝自体は検出していない。
