# 平城宮東区朝集殿院東南部（平城第 346・355 次）

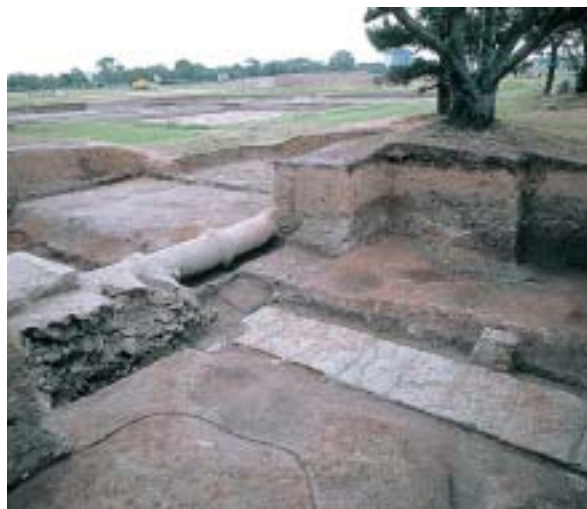
東面築地下の暗渠の底石（東南から）

また、築地の内側では雨落溝を踏襲した溝を検出しました。この溝は、東南隅の調査区で検出された東西方向の石組溝に続いています。石組溝は凝灰岩の底石と側石が残り、東面築地の下を貫いていた暗渠と考えられます。築地の雨落溝は護岸の石などは残っていないものの、暗渠と同様に石組であったもの
