# 斑鳩町の寺社建築の特徴

## —斑鳩町の寺社建築の悉皆調査より—

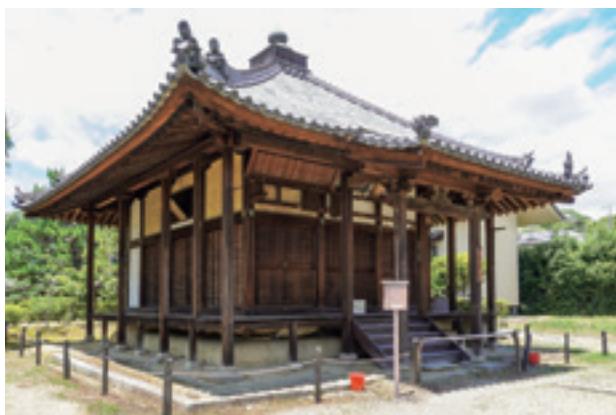
図42 創建金堂の位置を踏襲した仏堂（法起寺聖天堂）

その中でも、古代からの由緒を持つ寺院が注目される。創建金堂と同じ位置に建つ法輪寺金堂は、基壇をもち、内部を土間にするという、古代の仏堂を彷彿とさせる形式をもつ<sup>1)</sup>。また、法起寺の聖天堂（図42）と講堂（本堂）はそれぞれ創建金堂、講堂の位置を踏襲しており<sup>2)</sup>、近世の事例でも古代の斑鳩の伝統を引き継ぐ寺院建築の存在が知られる。法輪寺金堂と法起寺講堂の外觀がとともに二重屋根、寄棟造であること、古代の仏堂を意識した結果かもしれない。

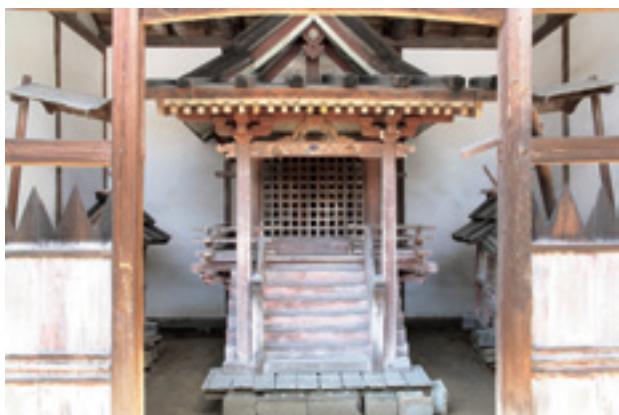
図43 独特な意匠をもつ春日造本殿（菅神社本殿）

の中でも春日造本殿の事例が注目される。春日神社(目安)の本殿は春日大社本殿と同形式で、天保15年(1844)に春日大社本殿(第一殿以外の社殿)として建立されたものが文久3年(1863)に移築されたものとみられる<sup>4)</sup>。また、菅神社本殿は、その建立年代が17世紀前期と古いことが知られるが<sup>5)</sup>、独特な細部意匠をもつことも注目される(図43)。同本殿は、屋根を厚板瓦棒葺とし、身舎を一軒疎垂木、庇を一軒繁垂木とする。春日造本殿は、身舎を繁垂木とし、庇を疎垂木とする事例(春日大社本殿など)や、身舎・庇ともに繁垂木とする事例(圓成寺白山堂・春日堂など)が多く、身舎の垂木を疎垂木とする事例は国宝・国指定重要文化財の建造物に限ればほとんど見られない<sup>6)</sup>。また、菅神社本殿と屋根形式などが類似する子守神社本殿も確認されており、斑鳩地域独特の本殿として注目される<sup>7)</sup>。
