### 興福寺北円堂南門・回廊の調査(平城第483 次)

興福寺では、1998年に策定された「興福寺境内整備基本構想」に基づき、寺観の復原・整備が進められています。この整備事業にともない、都城発掘調査部では、中金堂院や南大門などの発掘調査を継続しておこなっており、本年度は北円堂の南門・回廊の調査をおこないました。調査期間は2011年7月1日～10月11日、調査面積は676㎡です。

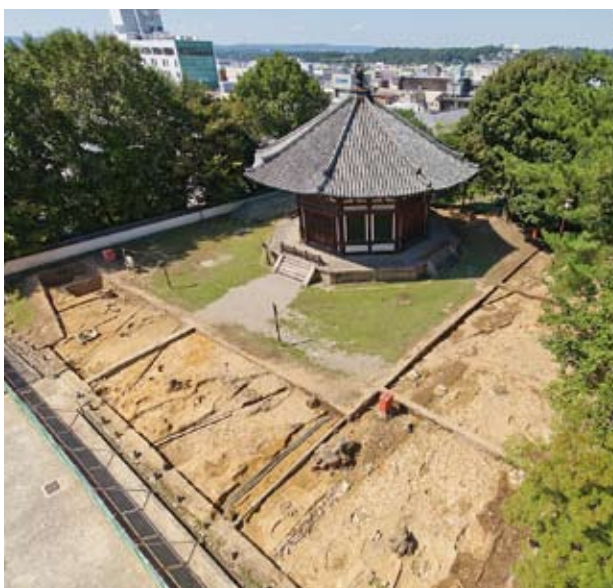
調査区全景(南東から)

調査の結果、凝灰岩製の基壇外装(地覆石)や礎石抜取穴を検出し、東面回廊全域と南面回廊の東半分、北面回廊の一部の遺構が残存していることを確認しました。南門より西側は、遺構面の削平が著しく、礎石の痕跡などは確認できませんでしたが、わずかに南門の基壇外装抜取溝を確認し、基壇の規模を推定することができました。検出した遺構を整理すると、回廊全体の規模は、東西150尺(約43m)、

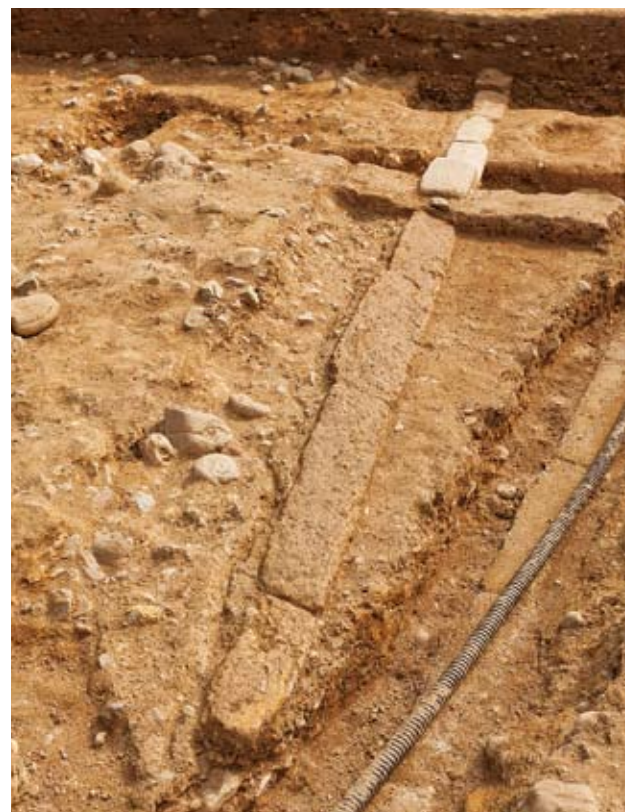
東面回廊の凝灰岩製地覆石(北西から)

基壇外装を注意深く掘り下げていくと、検出した地覆石の内側に、古い地覆石の抜取溝を確認しました。つまり、検出した地覆石は、造営当初のものではなく、再建後のものだったわけです。石材が凝灰岩であることとあわせると、地覆石は永承火災後に再建されたものと考えられます。更に、この地覆石の内外では、火災によるとみられる焼土面や炭混りの土が広がっていました。地覆石の一部は、この焼土面を掘り込んで抜き取られていました。以上のことをあわせると、回廊は永承火災後に再建され、治承火災によって焼け、その後は再建されていなかった、と考えることができます。
