5年間の発掘調査成果

群馬県教育委員会文化財保護課 橋本 淳

史跡上野国分寺跡は、群馬県高崎市東国分町・引間町、前橋市元総社町にまたがって所在する。天平 13 年(741)の聖武天皇の詔によって、国ごとにつくられた国分寺の一つである。寺域が地割としてよく整い、2 基の土壇や礎石が残存するとして、大正 15 年(1926)10 月 20 日に 62,092㎡が国史跡に指定された。

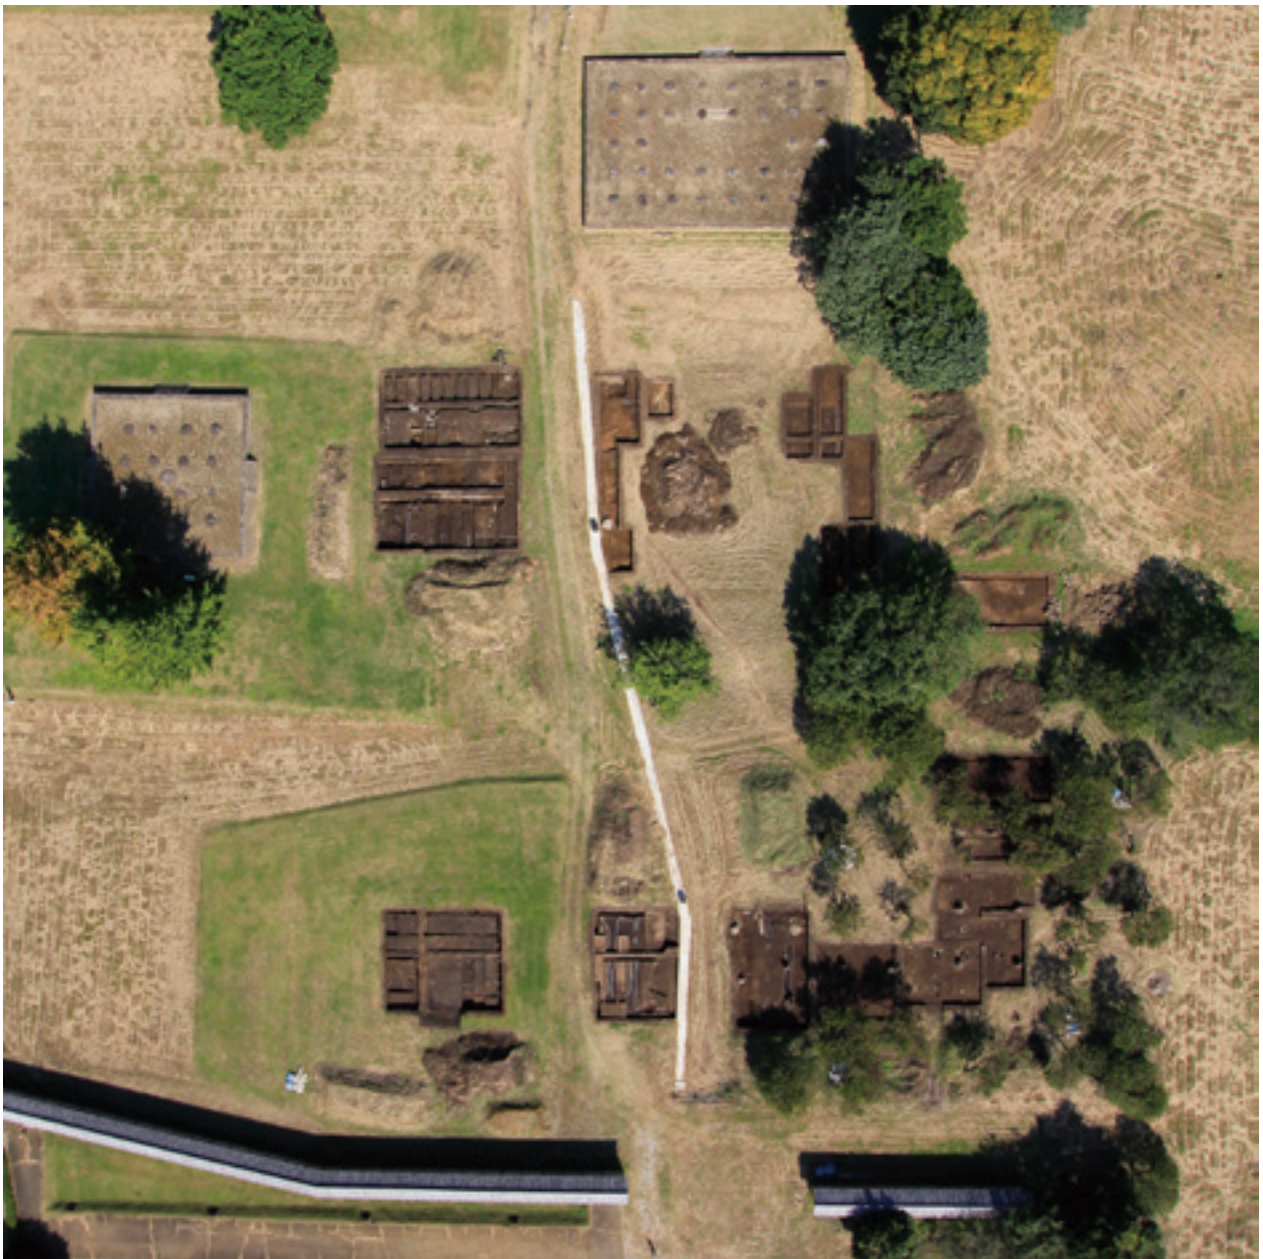
上空から見た主要伽藍地区(上が北)

西に塔、北に金堂として復元された基壇がある。その金堂(現講堂)基壇の前面、塔と並ぶ位置で本来の金堂が見つかった。その西の調査区では、南から伸びる西面回廊が塔の東で屈曲し、金堂へと向かっている。

(3)金堂 金堂(現講堂)基壇の前面、塔の東側の位置で、本来の金堂の北東角にあたる掘り込み地業を発見した。見つかった範囲は東西 12 m、南北 13 m ほどだが、東縁から 25 m ほど西側の調査区でも北縁部分が確認されている。かなり削平を受けているため、確認された掘り込みは 15 cm ほどとあまり深くはないが、硬く明瞭な版築層が確認できた。版築土中からの瓦の出土は皆無で
