復元住居を用いた焼失実験の成果について

石 守 晃

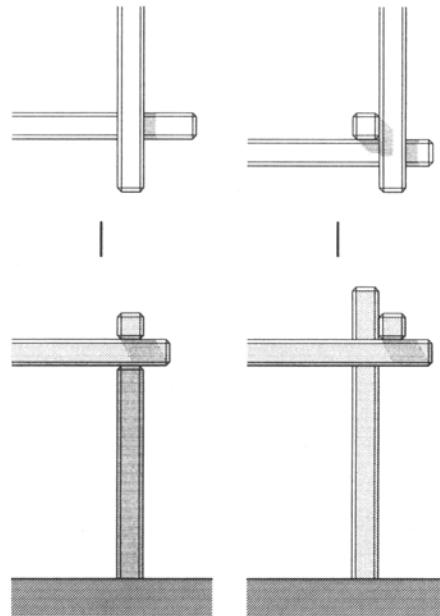
第1図 構造の相違を示す模式図

築・桁材を矢田の住居(左)は柱の上に乗せ、多比良の住居(右)は柱の横に結索している。

し(第1図左)、垂木を一辺に丸木材で3本、その間に竹材で2～3本掛けている。棟木と扱首(以下「棟材」とする)を築・桁材に乗せて結索した。垂木には竹製の横木——^{さん}桟を結索し、屋根は藁で葺き、屋根の下端には周堤帯の土を40～50cmほど鋤き返してかけている。尚、安全対策で柱・築・桁・棟材等はカスガイや番線を用いて固定し、焼却段階でもカスガイや番線は外さなかった。

多比良遺跡の復元住居(以下「多比良の住居」とする)は、別の遺跡の現地説明会で使用した材料を引き取って建てたものである。設置場所は調査済の実際の竪穴住居跡(H-120号住居)であり、一辺5m程の正方形のプランを呈する。排土を利用して周堤・貼床等を新たに造った。柱は4本で、築・桁材は柱の外側に結索し(第1図右)、垂木は一辺3～4本程かけ、築・桁材に棟材を乗せて結索した。矢田の住居と同じく垂木材に竹で桟を渡し藁で屋根を葺いたが、量の関係でやや粗い状態であり、安全面からカマド側(東半)は棟部分を除き葺かなかった。屋根の裾は数十cmほど土をかけた。多比良の住居も矢田の住居同様、柱・築・桁・棟材等はカスガイを用いて固定していたが、焼却段階では除去した。加えて屋根を葺かなかった東半部のうち南側には、廃棄処分のヨシズを掛けて屋根の代わりとした。

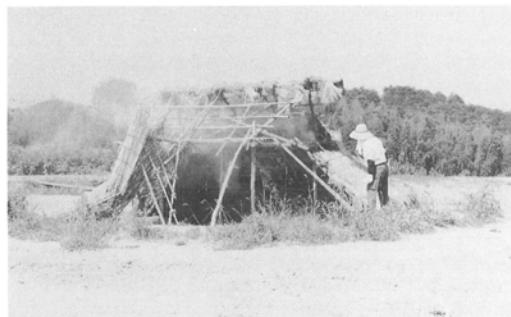
① 点火 (東より)

焼却は何れも住居裾部に点火して始め、その後暫は点火部周囲で燃焼しているが、数十秒から1分半で火の手は葺き屋根を伝って上方に、更に扇形状に左右に広がっていく。1分半から2分半で炎は棟木部分に達し、2～3分程度で点火点の反対側の面にも広がって、葺き材の中には燃え乍ら落下するものも出始める。点火から延焼までの時間は多比良の住居に対し矢田の住居は1分強多くかった。これは葺材の厚さや乾燥の度合い等の条件に左右されるからだと思われる。ここまで矢田の住居・多比良の住居共に似たような燃焼の経過をたどっている。(写真①～③)

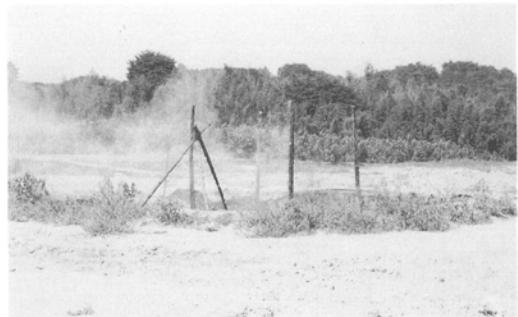
⑤ 9:00経過 床面での燃焼続く

多比良の住居では築・桁・棟材が一気に落下したのに伴って垂木材や桟、葺かれた藁なども転落し、床面付近での燃焼を開始する（写真④）。点火後5分過ぎには火勢が弱まって、やはり「おき火」の状態になってゆく（写真⑤）。その床面では、木材が材と材の接点から順次燃焼を進めていく。

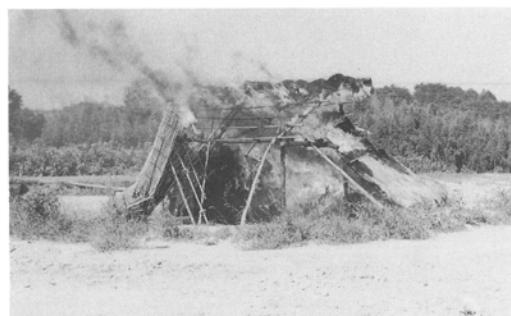
② 1:30経過 炎棟に至る (東より)

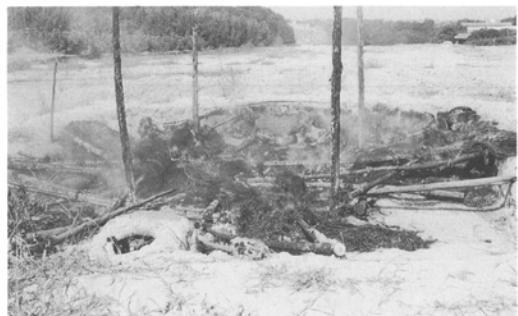
⑥ 13:00～19:00経過 おき火の状態

これに対し多比良の住居では築・桁・棟材・垂木材等が落下しているので材の接点から燃焼が進行し（写真⑥・⑧）、落下後20分程の間に築・桁材はかなりよく焼けて原型を留どめないほどになる（写真⑨）。また柱は基部が燃えたものの直立していたが、点火後19～40分の間に基部が焼き切れて南東の柱が転倒し、同47分に南西部（写真⑩・⑦）、更に北西の柱も転倒した。柱の転倒の方向に規則性は無く、南東のものは北、南西のものは東、北西のものは東北東方向に転倒している。転倒した柱材には垂木などとの接点で燃焼が進行するものもあった。

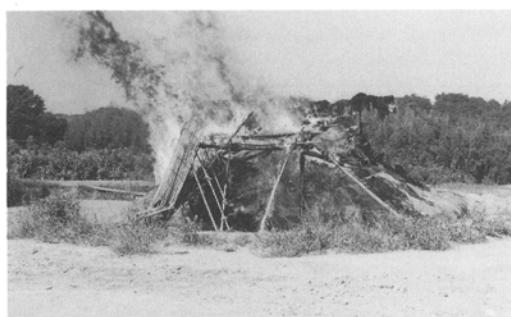
③ 2:00経過 ほぼ全体延焼 (東より)

字通り一気に落下したのである（写真③～④の間）。この築・桁・棟材が一気に落下するという現象は、大塚昌彦・深澤敦仁両氏の御教示によれば中筋遺跡の実験でも生じたということであり、多比良の住居に偶然生じたものでないようと思われる。

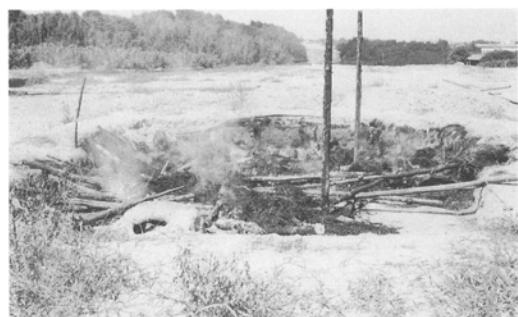
⑦ 47:00経過 南側の柱2本転倒 (東より)

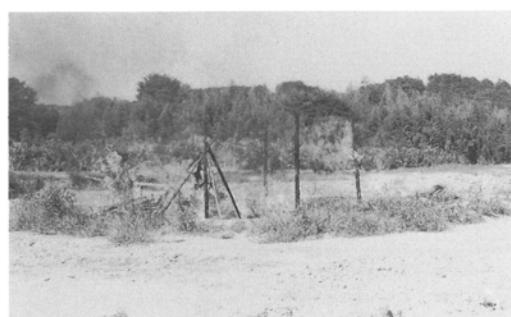
④ 2:30経過 築・桁・棟材落下後 (東より)

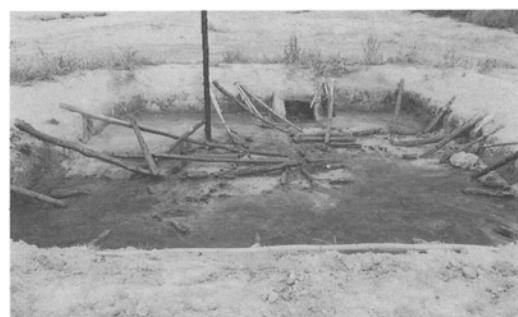
⑧ 葦き材 (藁) 撤去後の状況 (西より)

写真⑧と⑫は多比良の住居の灰となった葺材（藁束）を除去した時ものである。藁灰と絡んだ細かいもので残せなかつたものもあろうが、概ね炭化材の全体的な残存状況の傾向は示せたものと思う。それによると、屋根材——ヨシズ掛けで代用した部分を含む——を葺かなかつた北側東寄りのものは比較的良く残り、西半部は良く燃えてしまっている。これは転落した材が炭化材、つまり木炭として燃焼を継続したためであり、炭化材の形状も痩せて棒状となり多くは灰となっているのである。垂木材は総じて基部は概ね残るが中空若しくは床面で折れ、その先は炭化している。また、落下した築・桁材はほとんど原型を留どめない程燃焼しているが、北東の柱は立ったまま残り、写真⑧の左手に見えるように北西側の柱が東に倒れて燃え残っているのが見える。この北西の柱を切断して調べたところ、材の芯まで炭化しているのは基部だけで、ほとんどは表面が炭化しているだけで内部は火の影響を受けていなかった。このような状況は材の原型を留どめている“炭化材”に共通して見られることである。

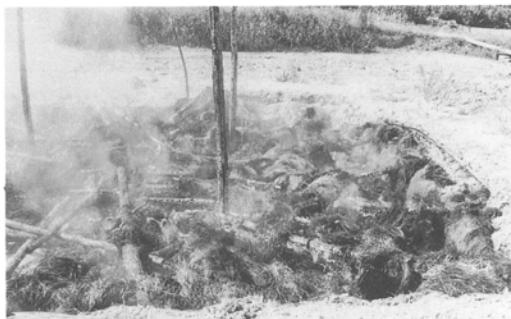
⑨ 13:00～19:00経過 燃焼の状況（北より）

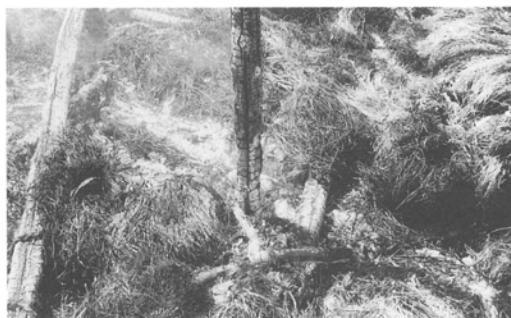
⑩ 13:00～19:00経過 柱下部の燃焼状況（南より）

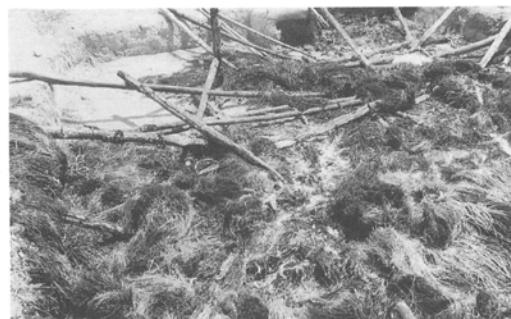
⑪ 鎮火後 柱が中央で折れている（北西より）

前述したようにその構造等の相違から矢田の住居は柱が立ったまま残り、築・桁が丸木材の垂木と併せて焼却前と同様の形状を残したが、多比良の住居は潰れたため柱・築・桁・棟材も床面で燃焼を進行させることになった。しかし、葺屋根材などは矢田の住居・多比良の住居共、同様の燃焼の傾向を示している。例えば葺材、特に藁は燃焼が進行しほとんど灰の状態となった。一見するとそれは灰色の草原といったような風景で床面を包み込んでいた。また、転倒した垂木材は一部周堤帯や裾に掛けた土を跳ね上げる様に床面に直線的に倒れ込み、中空に突き出したままで遺存しているものもあった。（写真⑪・⑫）

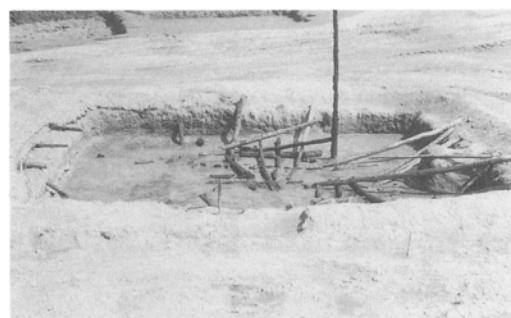
⑫ 鎮火後、葺き材撤去後の状況（南より）

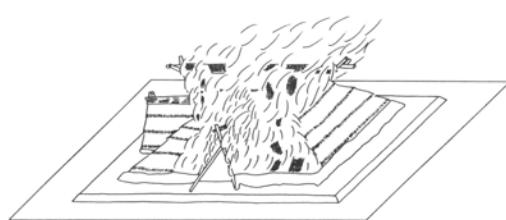
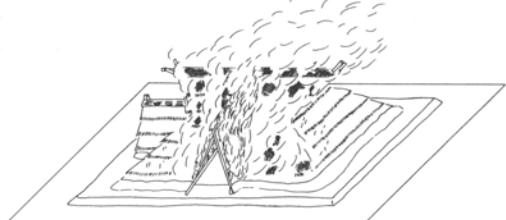
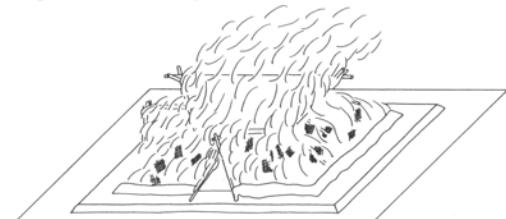
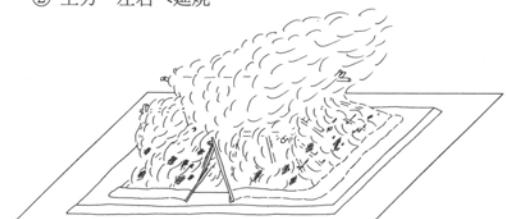
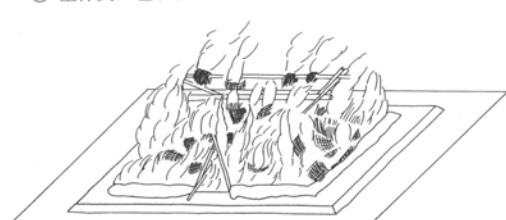
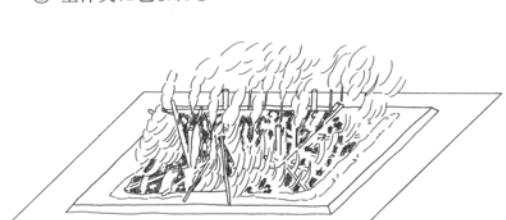
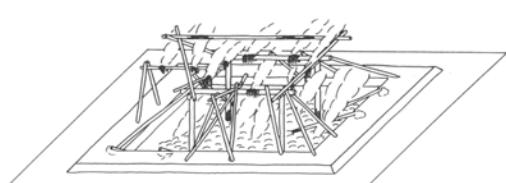
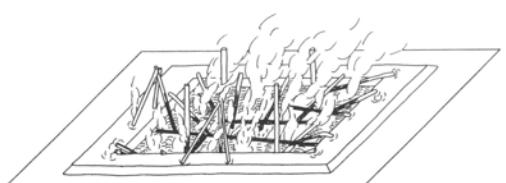
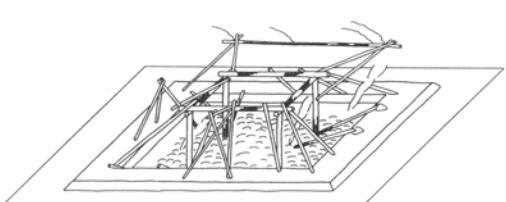
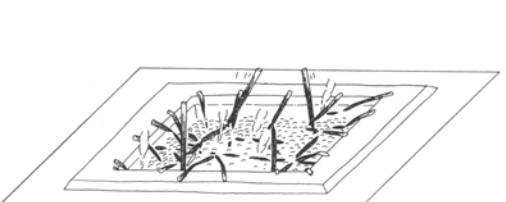
第2図 焼失状況模式図 左：矢田の住居 右：多比良の住居

② 上方・左右へ延焼

③ 全体炎に包まる

④ 莢き材燃え乍ら落下する

④ 築・桁・棟材一気に落下する

⑤ 床面等で燃焼続く

⑤ 床面で燃焼続く

⑥ 棟材転倒

⑥ 床面の燃焼沈静化、柱材転倒

一方、矢田の住居では柱・築・桁・棟材等は落下しないので、燃焼部の主役となるのは主に垂木やこれに結び付けられた桟などである。また火勢が弱まってから10分以上経過した時点で棟材が転倒したが、柱材や築・桁材は最後まで転倒しなかった。仮に（カスガイを打たず）柱の基部が燃焼したとしても築・桁が柱の上に組まる構造なので、崩れ落ちることは無かったものと思われる。

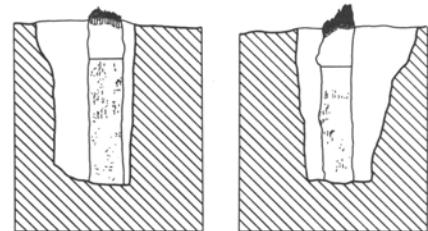
第3図 消火後の柱材断面図(西より)

左:北西柱 右:南西柱

また、多比良の住居の北東の1本を除く3本の柱は根本近くで折れたのであるが、その基部には三角錐形の炭化材が残されていた。柱の埋め込まれた部分についての所見を得るために、西側の2本について柱穴と、柱の上半分を裁断してみたのであるが、その状況を示したのが第3図である。観察の結果、柱はほぼ床のライン付近から上は炭化していたのであるが、柱穴に埋まった部分は火の影響を受けておらず、ほぼ完全な形で残っていた状況を確認した。

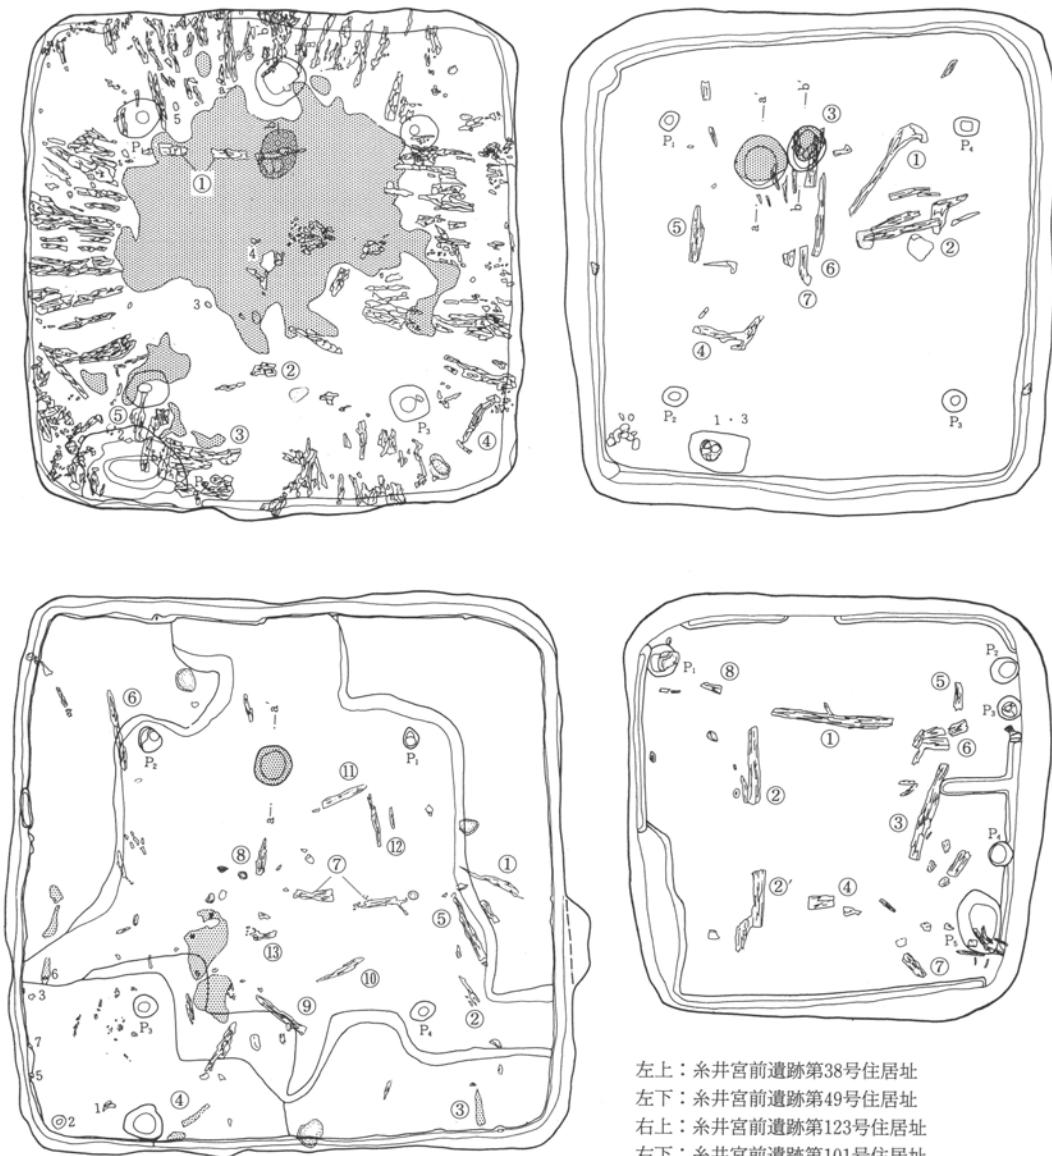
第4図 焼失家屋の事例1 (S=1/100)

左上：糸井宮前遺跡第38号住居址
 左下：糸井宮前遺跡第49号住居址
 右上：糸井宮前遺跡第123号住居址
 右下：糸井宮前遺跡第101号住居址

利根郡昭和村の糸井宮前遺跡では35軒の古墳時代前期に比定される豎穴住居跡を調査したが、このうち22軒が焼失家屋であった。うち4軒を第4図に図示したが、この中で第38号住居址は最も炭化材を多く出土している。その多くはC字形の断面を呈する垂木材で、芯まで燃えなかったことを示している。柱と柱を結ぶラインの内側は広く焼土化が見られ、ライン近くに2カ所築・朽材と判断される炭化材(①・②)が認められ、多比良型の住居であったことが推察される。また、③・④は棟と考えられ、⑤は方向的には垂木であるが位置的には柱材の可能性もある。

第49号住居址の炭化材のうち①～④は垂木と考えられ、⑤・⑥は位置と方向から築・朽材の可能性を持つ。多比良型の住居と推定される。⑦と⑧は位置的に棟木の可能性を持つが、⑫の材が棟と考えられることから棟木は⑧であり、⑦は扱首と推定される。また、⑩・⑬も扱首と考えられる。⑨は垂木の可能性もあるが方向から棟木の折れたものとも考えられる。尚、柱のラインの内側に焼土化した小さな面を2カ所持っている。

第123号住居址の①～④などの炭化材は垂木材と推定され、⑤は位置的・方向的に築・朽材であろうと思われる。⑥・⑦は棟木の可能性を持つが、位置的に⑥がそれで、⑦はその折れたものか棟と推定される。尚、第123号住居址左下部に見える数字は出土遺物を示すが、これらは台付甕脚部を逆位に置いたものや小型甕等であり、祭祀に拘わる遺物ではないかと推定している。

第101号住居址に柱穴は認められなかったが、特徴的なのは糸井宮前遺跡の他の焼失家屋と異なり築・朽材(①～④)を良好に残していることである。尚、⑤～⑧は垂木材と判断される。
