III. 検出遺構

A 地区

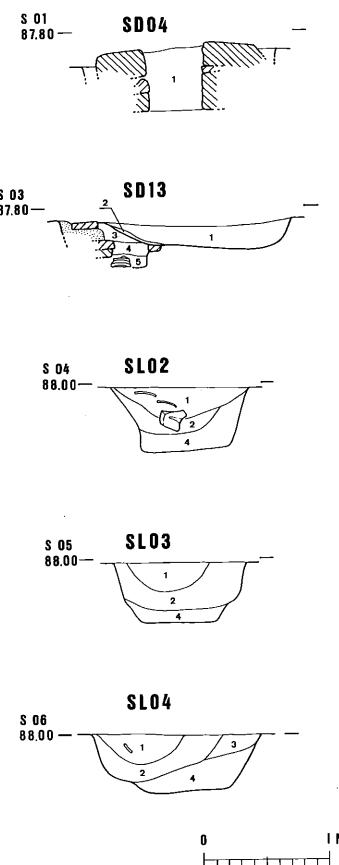
図3 B地区遺構断面図

先述の石敷き路 (SS01) に沿って設けられた4連の便所の地下施設、つまり便槽遺構である。調査時には、いずれも円形素掘りの土塙であった。直径1.0m前後、深さ0.5m程度を計る。SL03・SL04・SL05について断面観察 (S04—S06) を行ったところ、断面はU字状を呈しており、底部を比較的平坦に収めている。覆土として4層が識別され、④灰褐色砂質土層、③黒灰褐色砂質土層、②黒褐色砂質土層、①暗灰褐色粘質土層が順次層を重ねる。②層・③層には炭化物片の混入が多く、又、SL03とSL04の①層中には羽釜片の混入が認められた。羽釜片は素焼きの大型品で、市内の武家屋敷の調査などでは、しばしば便槽に利用されていたタイプのものである。このことから、当便槽も大型の羽釜を埋めていたのではないかと考えられるが、一方では、土塙底部が平坦であり、桶を埋置していた可能

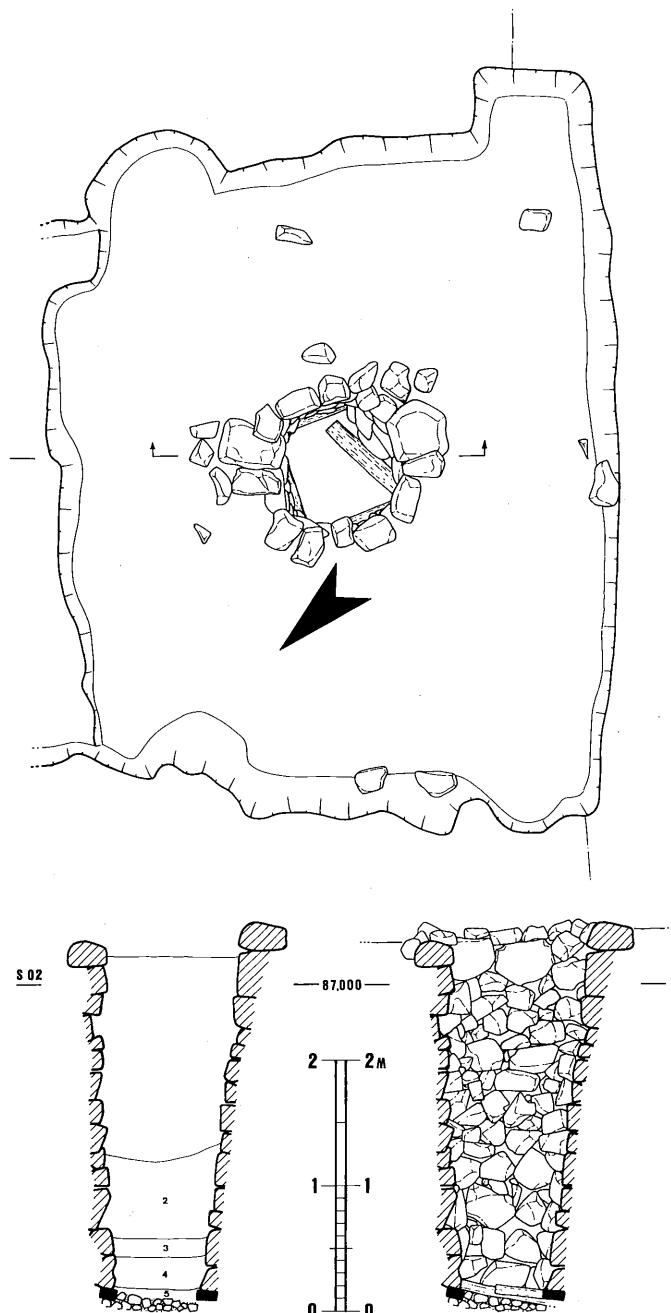
図4 円形石積み井戸 (SE01) 実測図

直径1.0m前後、深さ3.0mを計る円形石積み井戸である。御広間棟の南西、瓦塀との間の屋外に設置され、絵図分類のIII期に至って出現する。底部は、石積みを安定させるため、角礫を敷きつめた上に角材4本を井桁に組んで陣木とする。陣木は、いずれも松の心材が使用されており、現在はその1本が圧に屈して内側に跳ねている。陣木の上には、自然石と割石が順次積み重ねられて井戸の形をなす。石の積み方には一定の方式が認められず、いわゆる「乱石積み」である。断面観察 (S02) の結果、覆土は、⑤黒紫色ヘドロ層、④灰褐色粘土層、③黒紫色ヘドロ層、②砂層、①淡黒灰褐色粘質土層が識別された。⑤層は井戸掘開当初の自然堆積層。再三清掃したためか、あるいは使用期間が短かかったためか、層は10cm前後と薄い。④層は意識的な埋め土と考えられ、無遺物で良く締っている。先述の陣木の1本が跳ねた際、石積みの崩壊を防ぐためにとられた処置かもしれない。③層は、若干の瓦や木製品・土器片などの遺物を包含する自然堆積層。井戸として再利用がはかられたことを物語っている。そして②層は、径1.0-2.0cmの玉砂を50cm程度投入した層。ここで井戸は完全に放棄されたと思われ、その上に厚く堆積した①層は、表御殿の解体に伴って投棄された土砂である。礎石や瓦などの混入も著しい。

ところで、井戸の周辺部についても精査したところ、 4.0×5.0 mの範囲にわたって灰褐色粘土を入れて叩き締めており、その上に若干の石が遺存していた。石は径20cm程度の自然石である。当時、井戸の周囲は石敷きとなっていたのではないかと予想される。又、四隅はやや突出する傾向にあり、絵図には描かれていないが、井戸を覆う上屋が構築されていた可能性も考えられた。

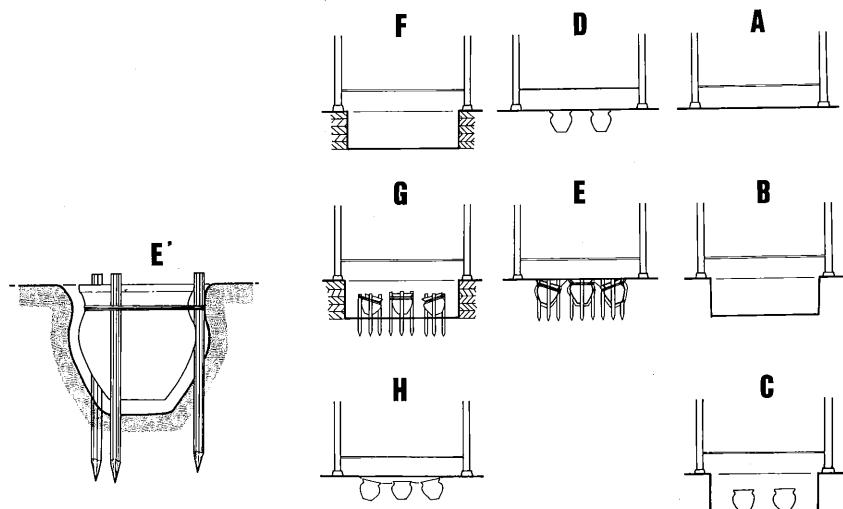
図6 能舞台の床下構造(山崎静太郎氏論文より転写)

ところで、能舞台の床下全面を掘り下げた類例は数少ない。歴史的にみると、音響効果を高めるために考案された最初の施設と考えられており、桃山時代初期頃の発案^{註②}という。その後、掘り下げた床下の、足拍子を踏むあたりに甕を置いた例が、西本願寺の北能舞台に出現する。桃山時代から江戸時代初期頃のこと。それ以外の類例は、現在のところ、明治時代の復古様式のものに限られている。

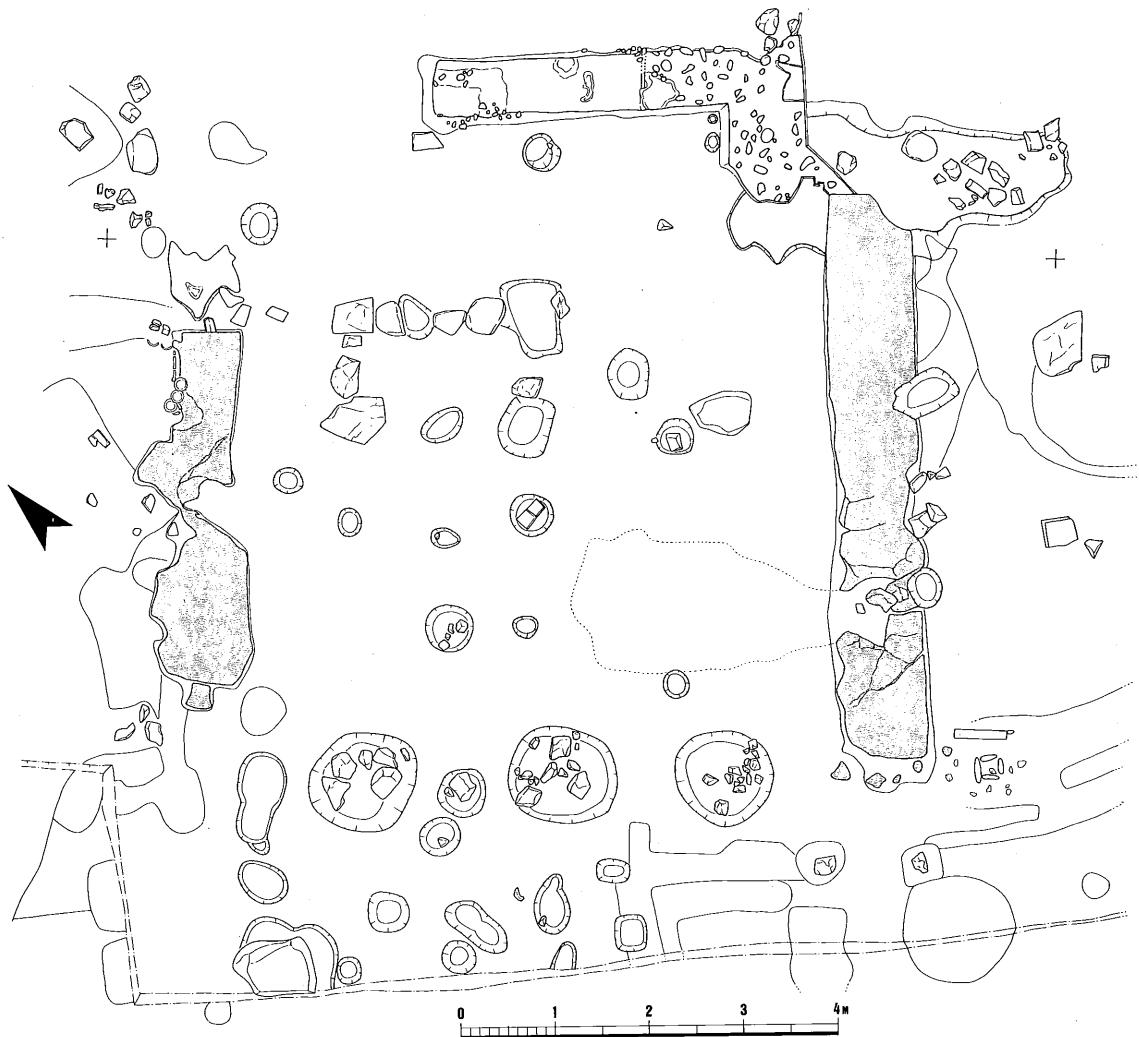
図8 御休息之間棟遺構図

絵図をみると、御休息之間の部屋の北西と南東側には濡縁が表現されているが、この部所の直下から濡縁のプランにそって、漆喰を貼った遺構を検出した（図8に網目で表示）。漆喰は、通常の漆喰に赤色顔料（ベンガラ）を混入しているため、全体に赤く発色している。この漆喰貼遺構の構造を知るため断面観察を実施したところ、以下のことが判明した（図7参照）。まず、整地層Iの黄褐色粘質土が、漆喰幅よりやや広めの1.3m幅で、深さ0.1m余り溝状に掘り窪められる。そこに整地層IIの灰褐色粘質土が0.1m近く充填され、叩き締められる。この粘質土は、あわせて建物床下にも敷きつめられたようである。そして、漆喰を貼る予定の各側辺に幅10cm前後の切石状のものがあてがわれる。柱や縁束がくる位置では、その下に板石を置いて沈下を防いでいる。次いで、径1cm程度の玉砂が数cmの厚さに敷きつめられ、その上からベンガラ入りの漆喰が打たれる。漆喰の厚さ7cm程度。漆喰は最後に念入りに叩かれるため、ベンガラの赤く細かい粒子が水分などとともに浮上して、表面を鮮やかな真紅の皮膜となって覆っている。それにしても、濡縁の下を何故赤く飾ったのか、このことは調査時以来の疑問である。

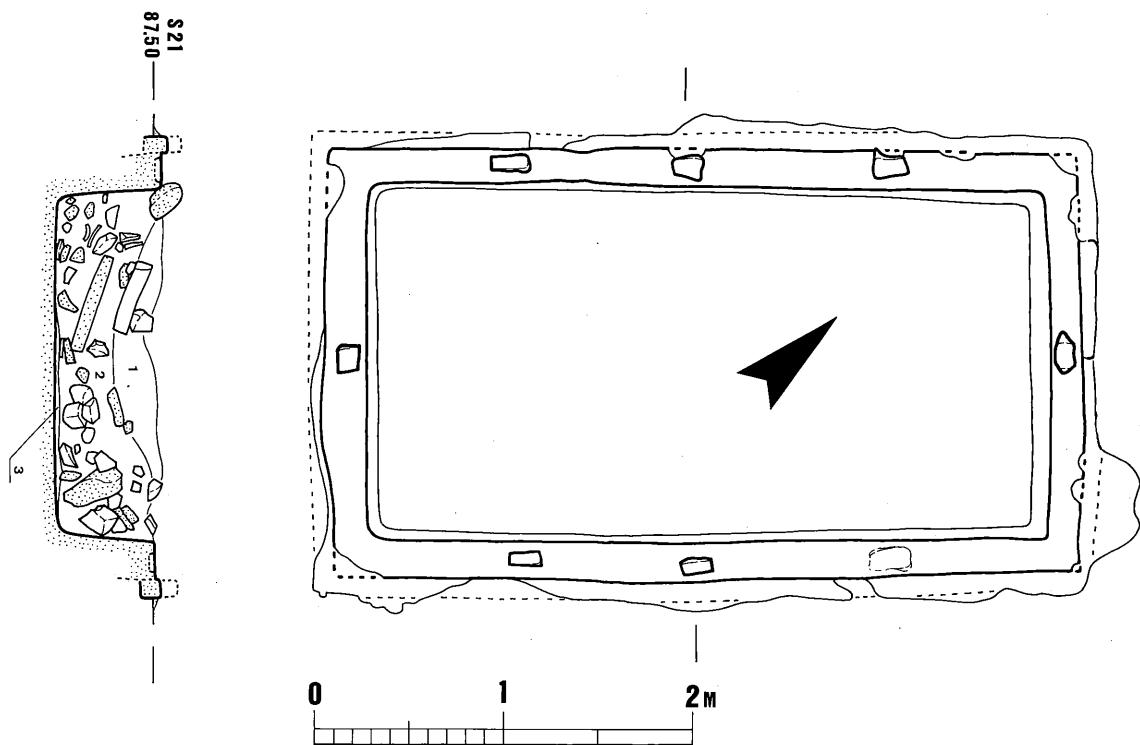
図10 漆喰槽 (SX01) 実測図

表向と奥向の各建物に挟まれた小空間に造られた漆喰製の貯水槽である。新しい絵図にはそれが描かれており、「水溜」と記されている。長辺2間、短辺1間、深さ0.6m余、漆喰の厚さは0.2mを計る。地表に姿をみせる上端は平坦に仕上げ、四隅を除く各辺には、半間おきに小さな板石を埋め込んでいる。また、上端外側のみ幅10cm、高さ10cmの立ち上がり部を設けている。どうやら上端には、地覆風の材が固定され、その上に井筒状の構築物が置かれていたものと考えられる。雨水を集め、非常用の防火用水の機能を持っていたのであろうか。類例を本丸の天守閣周辺にみることができる。

この漆喰槽内は、3層の土砂により埋まる。③層は黒紫色を呈する泥土層。底部に貼り付くように薄く層を形

成している。漆喰槽が防火用水の機能を保持している段階の土層であろう。②・①両層は機能を放棄後の土層。②層は瓦や礫・漆喰などを多量に含んだ層位。四周の地均化に伴って投棄されたものと思われる。①層は黒褐色粘質土層。いまだ一部礫などの混入が認められる。

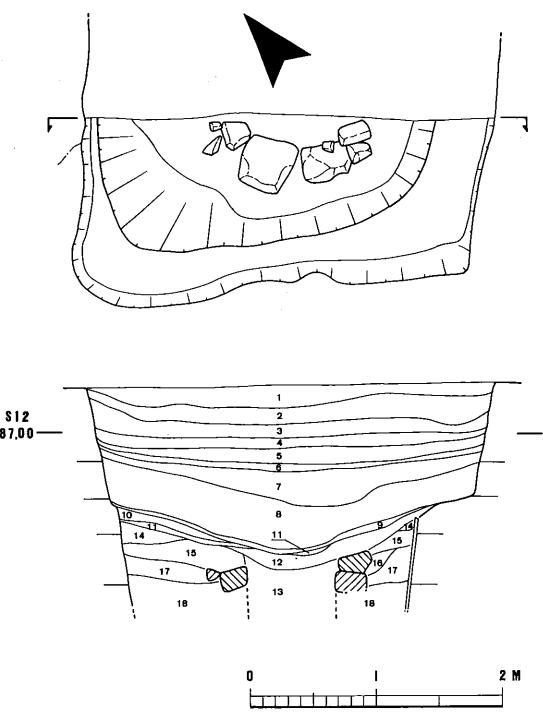
図12 円形石積み井戸 (SEO2) 実測図

り方の土層として確認できるのは、⑯～⑭の各層。⑯黒灰褐色砂質土層、⑰灰褐色粘土層、⑮灰青色砂層、⑯黄褐色粘質土層、⑭青灰褐色粘土層である。⑰は粘性の強い粘土で、⑯の砂は粒子がたいへん細かい。

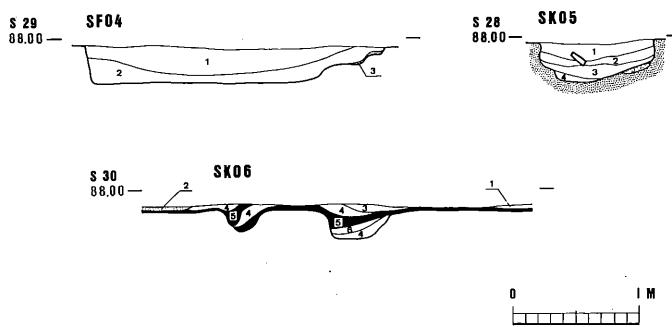
図14 D地区遺構断面図

検出した遺構と絵図を照合すると、主要な建物の柱筋について、礎石抜き取り跡が明瞭に残っていたため、建物の位置関係を割り出すことができた。ただ、付設的な建物の中には柱の痕跡が全く見い出せないものもあり、それらについては絵図に描かれた柱筋をそのまま平面実測図中に転写した。もっとも、その場合でも柱以外の痕跡、例えば建物の外周を廻る溝などから推して大きな誤謬はないものと思われる。ところで、絵図をもう少し仔細にみると、御料理之間と御台所に「イロリ」や「カマド」が描かれている。「イロリ」は御料理之間と御台所に各1基、「カマド」は御料理之間に4基ある。「カマド」の1つは焚口の3つある3連式のもので、いわゆる「三つベツつい」と称するものであろう。調査時から、「イロリ」や「カマド」に伴う何がしかの痕跡があるものと一帯を精査したが、その明瞭な遺構を見い出せなかった。わずかに関連遺構として2つの落ち込み（SK06・SK07）が検出された。SK06は、先述のように薄い客土が累々と層をなす御料理之間北西側に位置する。客土には、場所がらか焼土層や炭化層が多い。SK06はそうしたなかに構築された2条の溝状落ち込み。幅0.3mと0.5m、深さ0.2m前後、長さは不確定ながら5m余を計り、両者間は1m（半間）。断定はひかえたいが、ある時期に設置された「カマド」の基礎部ではないがろうか。断面観察（S30）の結果、この溝状落ち込みの内およびその周辺で、6層の異なる土層を確認した。⑥層は焼土

と整地層Ⅰの混入層、⑤層は炭化層、④層は焼土層。⑤、④両層は幾度か互層となって薄く層を形成している。そして②層の白漆喰層と①層の整地層Ⅳ（黄褐色粘質土層）が部分的に敷きつめられる。仮にこの遺構が「カマド」の基礎とすれば、「カマド」の撤去後、周辺の炭化層や焼土層で埋めて、白漆喰や整地層Ⅳの土層で化粧を施したことになろう。

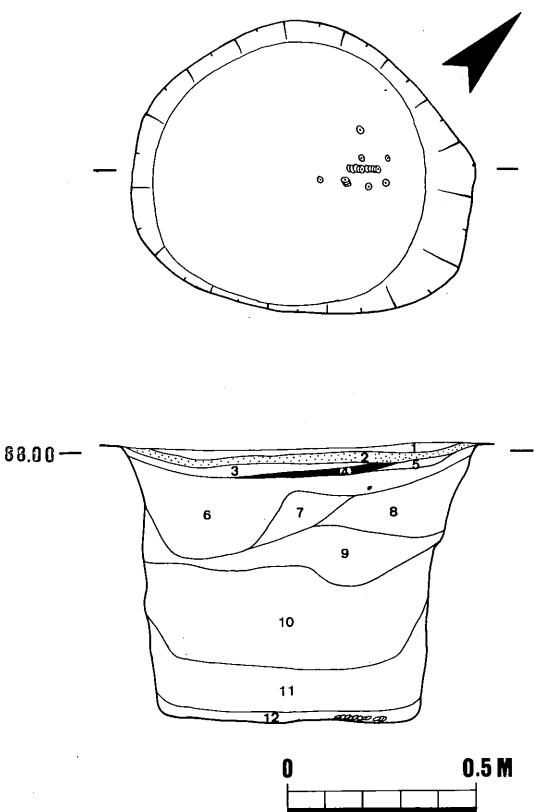
図16 円形土塗（SK04）実測図

桶積み井戸（SE03）の南方、絵図の御納戸方御土蔵下で検出した円形の土塙である。直径0.9m、深さ0.9mを計る。この土塙の底部に貼り付くように、輪入銭76枚が一括出土した。そして、その直上は、広葉樹の葉を主体とした腐植土層（⑫層）が覆う。厚さ5cm前後を計り、意図的に敷きつめた土層と考えられる。ただ、その意図するところは不明。祭祀的な意味が存在したのであろうか。のち⑪-⑥層が投入されて、土塙はほぼ埋没する。⑪灰黒色粘土層、⑩灰褐色粘土層、⑨黄灰褐色粘質土層、⑧淡灰褐色粘質土層、⑦黄褐色粘質土層、⑥黒灰褐色

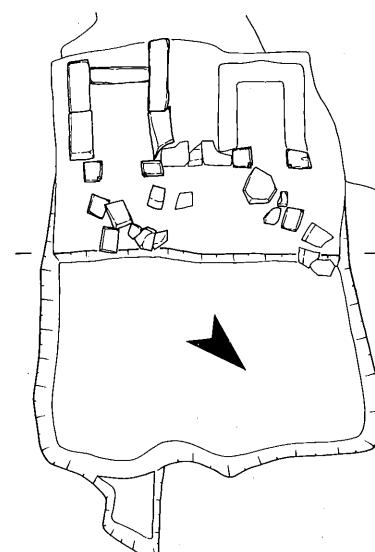
図17 二連竈（SFO3）実測図

割石を4つ組んだ焚口が設けられている。割石は、いずれも火を受けて赤変しており脆弱である。竈の上部は欠損しているが、比較的大きな竈であったと予想され、大釜などがのせられていたのであろう。因に絵図をみると、当地は一間四方の「大焼所」と記載される。

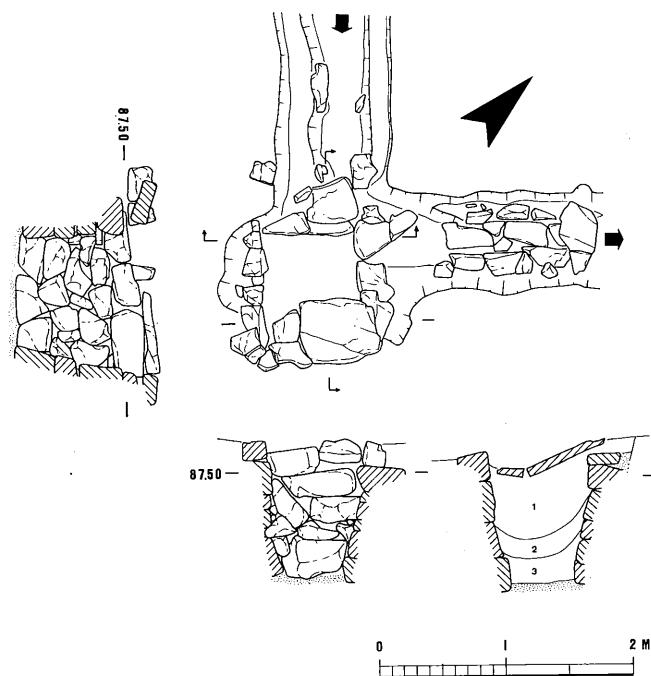
図18 石積み貯水槽 (SF06) 実測図

SD35を伝い延々と流れて来た水を、一度貯めて、その上水のみ再び方向を変えて放流するために設けられた石積みの槽。上辺1.1×0.8m、下辺0.9×0.5m、深さ1.1mを計る。小型ながら比較的深い。石積みは一見荒いが、いかにも堅固である。SD35側からの落し口には、大型の扁平な石を据えて、構底が洗われないよう配慮されている。この貯水槽上には、板石が槽の過半を覆うような形で存在する。調査時には大きく3分割されていたが、当初は貯水槽を守る天井石であったと思われる。一方、底部には灰褐色の粘土が敷きつめられて漏水を防いでいる。

貯水槽が機能を失った後は、③灰褐色砂質土層、②暗灰褐色粘土層、①黒褐色粘質土層が順次堆積して埋没する。

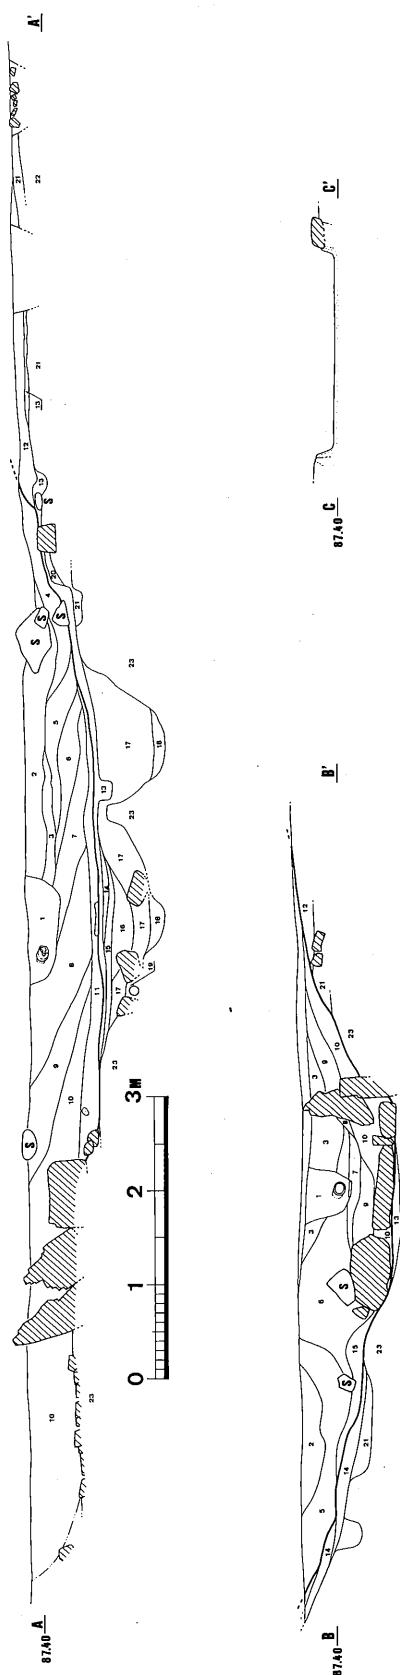
図19 E 地区遺構断面図

庭園の中央を占める園池については、その構築法を確かめるために、園池中央及び池尻付近の2箇所(A-A'・B-B')についてセクション带を設置し、断面観察を行った(図 参照)。その結果、園池の下から幅2.2m、深さ0.7mと幅1.5m、深さ0.7mの2条の溝を検出した。内1条の溝は両側に側石風の割石が残っており、暗渠の残骸の可能性がある。しかも、1つの側石の奥にはもう1つの割石が置かれ、両者間は⑯の灰褐色粘土で充填されていた。しかも粘土中央には10cmに未だない円孔が確認され、孔の周囲で植物質の腐植片が存在した。おそらく竹樋であったと考えられ、樋の周囲に粘土を巻いて割石でガードしていたものと予測される。なお、2条の溝は、⑮砂層、⑯暗灰

褐色粘質土層、⑯黒褐色砂層、⑮黒灰褐色砂質土層、⑭灰褐色粘質土層の各層によって順次覆われる。⑯の砂層は、径0.5~2.0cmの円砂で両溝の溝底に10cm前後入れられる。意識的に入れられたものであるのかもしれない。これらの遺構は、庭園造営以前の遺構と考えるのが妥当であろう。

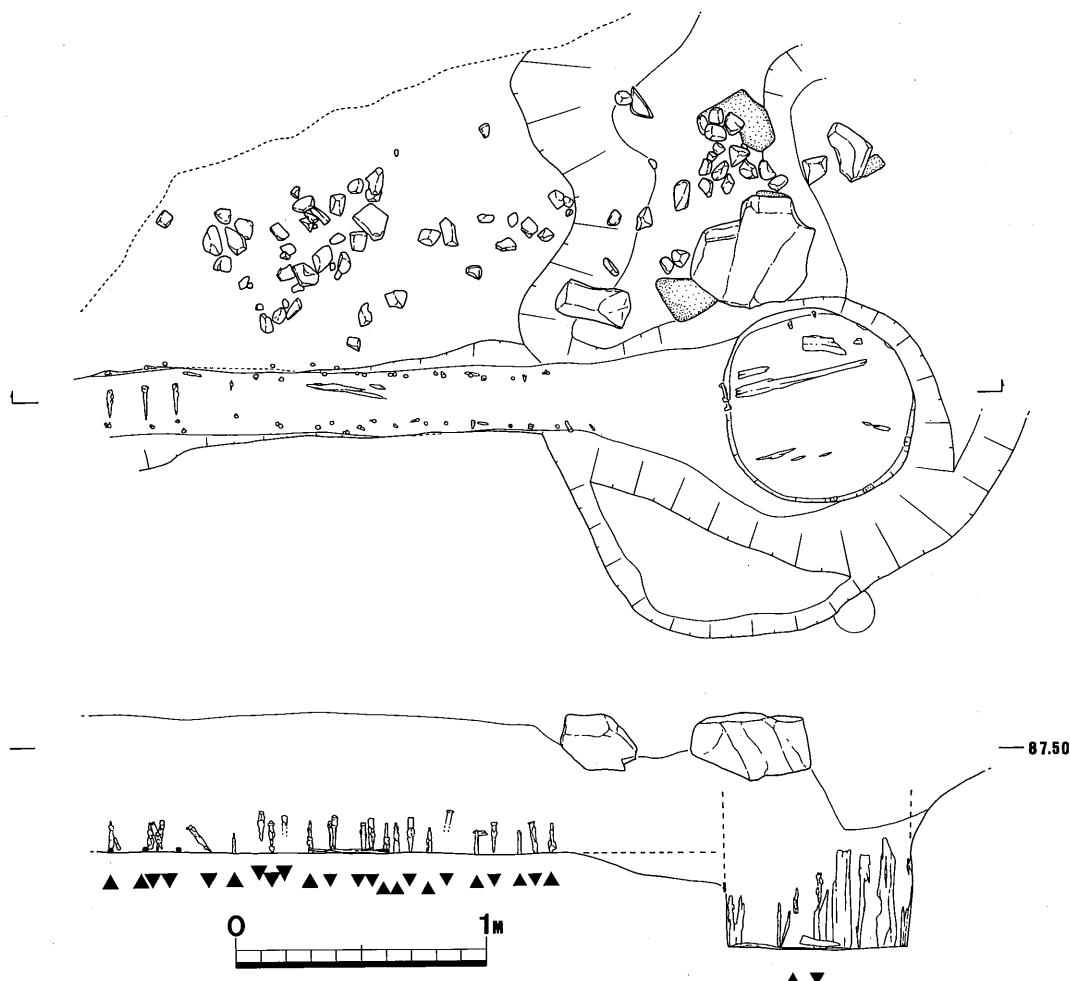
図20 遣水に給水する寄木式木樋と高粧の痕跡

遣水には、途中3ヶ所に水落ちの段石が据えられている。段石は上面の平坦な自然石を、1ないし2配したものである。長い遣水の流れには、先述のように川幅や勾配に変化を与えて淀やせせらぎを作ったり、水落ちを設けるなど、ややもすれば単調となりがちな流れに各種の工夫が加えられている。遣水に導かれる給水法を確認するため、調査区を拡張した。その結果、木樋及び枠等の痕跡を検出することができた(図20参照)。木樋は、上下そして一部横位から打ちこまれた多数の釘と木質の一部が出土した。図中の三角は上向きの釘を、逆三角形は下向きの釘を表現している。底板の両側に側板をたて、蓋板をして釘で固定した寄木式木樋であったと思われる。復元幅23cm(約7寸)、高さ17cmを計る。調査域外東方から、わずかな勾配で導かれる。この木樋も、先述の「御樋筋絵図」の樋水に沿って表御殿にもたらされ、土居沿いのある箇所で分水されてきたものと予想される。そして、木樋は枠状の遺構に導かれる。両者の連結部あたりで、鍛1本が出土した。枠は、結樋を伏せた状態で置いていたと思われる。樋の縦板がわずかに残っている。底径73cmを計る。先の木樋は、枠の底より36cm上の位置で連結している。枠には地中に埋置する埋枠と地上に頭を出す高枠の大きく2種があるが、本例は後者の高枠の可能性が高い。つまり樋を通って送られて来た水の水圧を利用して、この枠で水位を上げ、地上のある程度高い位置に出水口を設けて落としていたと考えられる。おそらく、出水口付近には、高枠をうまく隠し、あたかも岩の間から水が落ちているような具合に、滝石組が施設されていたのであろう。勿論、現状ではそうした石組は全く残っていない。ただ枠の南、遣水に至る間に一度攪乱を受けてはいるが、少し掘り込まれた一角があり、そこに根石と思しき石が錯乱する様が、そうしたことを探せる。

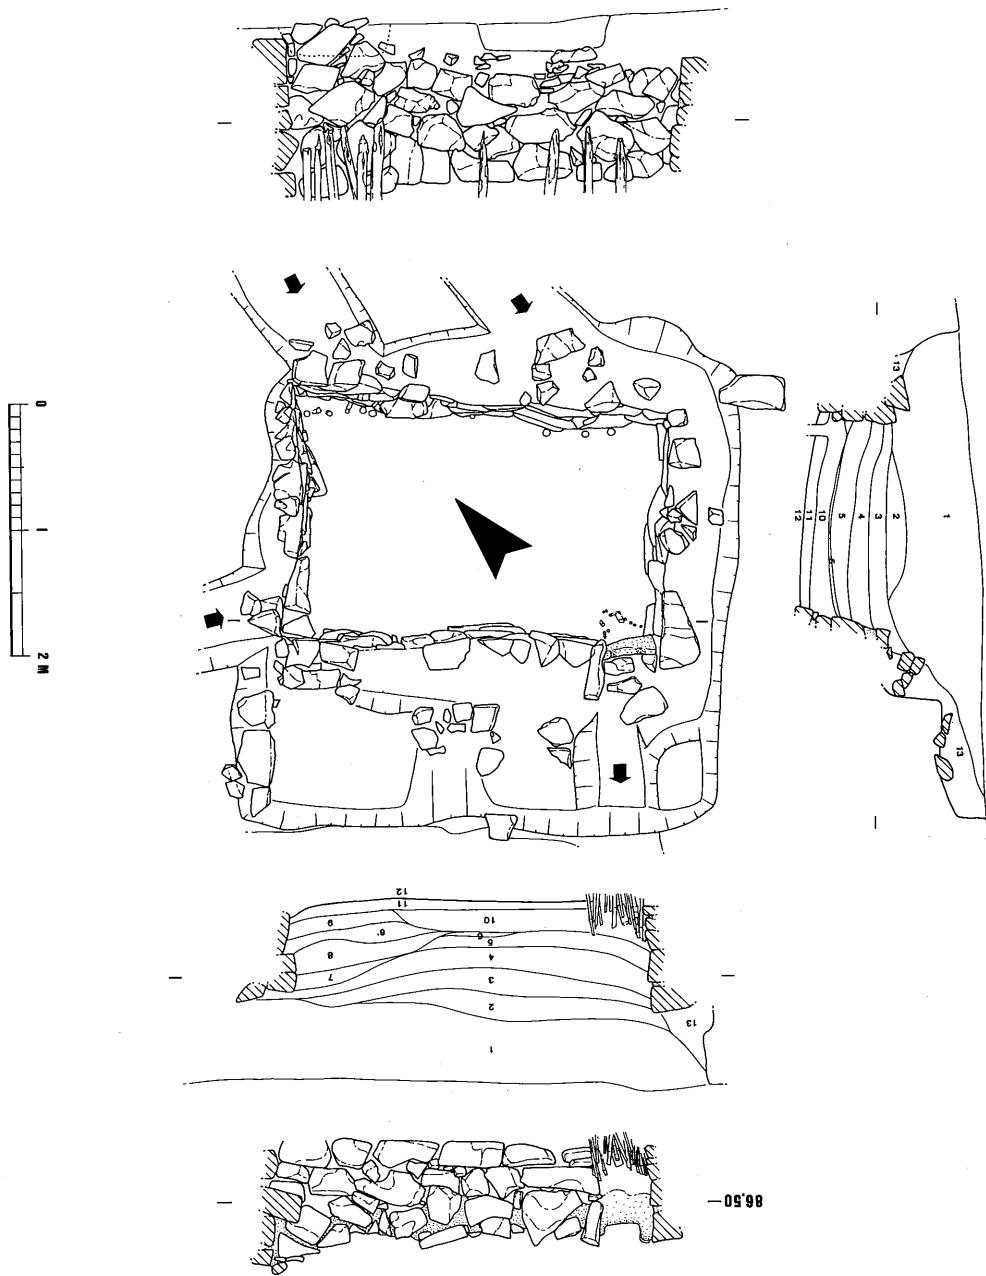
図21 溜枡 (SFO5) 実測図

遣水から園池に広がった水は、園池の池尻をオーバーフローして外へ流れ出す。それは、やがて一度溜枠(SF05)に溜められて汚泥を沈澱させた後、再びオーバーフローして堀に開口する。ところで、池尻から溜枠に至る排水路は、2度の付替え、つまり時期を異にする3条がある。図中A・B・Cと付したルートがそれにあたる。最も古いのがC、次いでB、最も新しいのがAである。Cは池尻の南端付近をオーバーフローし、やや弧を描きながら溜枠に北隅付近より入る。検出時点では素掘りのU字溝であった。Bは池尻ほぼ中央の石組の間に設けられた1個の平坦な石(上面レベルはT.P.87.22m)をオーバーフローし、進路を南へややS字のカーブを描いて溜枠に東隅付近より入る。この排水路も検出時点では素掘りのU字溝であった。Aは最も新しい排水路であるため、流石に遺存状態は良好であった。オーバーフローの位置は、先約4.5m間を開渠で直進する。開渠は、両側に板石を立て、底部は灰褐色粘土を叩き締めている。その先は漆喰管の暗渠となり、途中で大きく東に折れて溜枠に西

隅附近より入る。漆喰管は断面方形の箱形で、一辺の内径は20cmに満たない。開渠から暗渠となる接点では、漆喰管を石組みで補強している。又、漆喰管の流路は途中で、柴垣の基礎や雨落ち風の石組みに接する。柴垣の基礎は、漆喰で弧を描いている(SA04)が、漆喰管の上ののみ石で補強する措置がとられている。柴垣の基礎のすぐ隣に、4つの石を方形に組んだ雨落ち風の石組みがある。内を掘り込んだところ、板石が敷かれ、その隙間から漆喰管内へと水が流れ込むように工夫されていることがわかった。細かい配慮に驚かざるを得ない。

図21の断面図の13. 黒灰褐色粘質土層は石組み時の掘り方。溜柵の底は12. 暗灰褐色砂質土層及び11. 灰褐色粘土層の両層によって叩き締められ、不透水の底部とする。12層中には、砂及び小さな角礫の混入が顕著である。10層は植物遺体や貝類を多含する暗黒褐色の泥土層。この層より3層までは、溜柵が溜柵として機能している段階の堆積層と考えられる。9. 黄灰褐色砂礫層、6. 黑灰色砂層、8. 黄褐色砂礫層、7. 灰褐色砂層の各層は、特に排水路Aがもたらした堆積層である。それらの層上に、6. 黑灰色砂層、5. 暗灰褐色粘土層、4. 黑褐色砂質腐植土層、3. 暗灰褐色泥土層がそれぞれ層を重ねる。5層・4層には植物遺体の混入が特に著しい。続く2. 灰青褐色粘土層、1. 投棄層は溜柵廃棄後の地均化に伴う投棄層。多量の石・瓦・土器片が投げ込まれている。

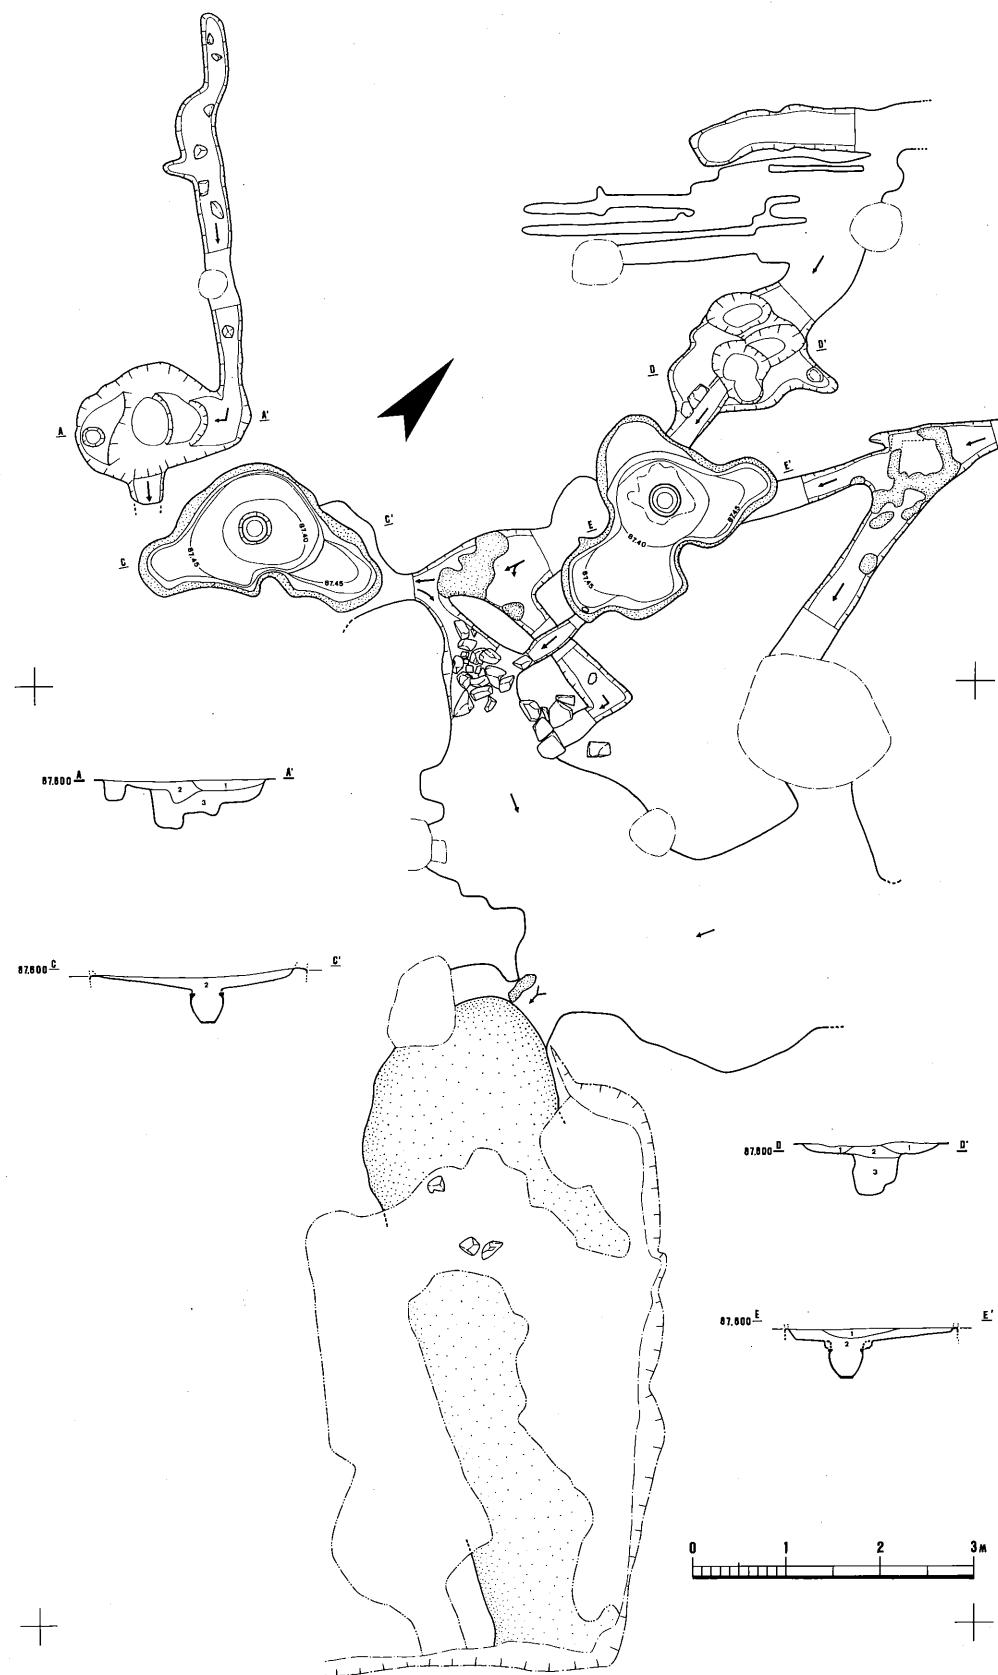
図22 漆喰池 (S×06・S×07・S×08) 実測図

これら3基の漆喰池は、入排水路によって相互に複雑につながっている（図22の矢印参照）。まず、北東方向から導かれてきた水は、SX07の直前で2方向に分水される。そして、一方はSX07に、他方はSX08にそれぞれ流れ込む。この水路は、断面観察において円形の管を埋設したものであることが判明しており、おそらく竹樋が施設されていたのであろう。水路内には粘土塊が部分的に残っており、竹樋に粘土を巻いて漏水を防いでいたものと予想される。分水点には、粘土塊が30～40cm程度の方形にめぐっており、木製の駒によって分水していたと考えられた。SX07に入った水は、場所の異なる2孔から排水されていたようである。その1孔は現存しており、孔を出て曲折しながらSX08に向かう。孔を出た当初は竹樋であったと予想されるが、途中から多量の角礫に包まれており、小型の石組み暗渠ないしは礫詰め暗渠に変わったとも考えられる。一方、他の孔より排水された水は、途中で木製駒様のもので分水されて、SX06とSX08へ向かう。SX06へは竹樋で、SX08へは竹樋から石組み暗渠又は礫詰め暗渠に変様した可能性がある。SX06へ入った水は、再び隣接する排水口によって外へ流出し、SX08へ向かう。やはり、途中で竹樋から石組み暗渠又は礫詰め暗渠風の施設に変換したようである。多方向からSX08へ向かった各水は、しだいに集水され、ついに一条にまとめられてSX08に入っている。以上3基の入排水路について述べたが、分水のなされたが過度に複雑であり、ある段階で一部流路変更を行った可能性も考えられる。

断面観察により、これらの漆喰池の構築法および覆土が確認できた。漆喰池の構築は、まず池より一まわり大きい掘り方を掘ることから始まる。次いで、池のプランにそって赤褐色系のやや硬質の粘土が土塙内に充填されて池の外型が作られ、そこに漆喰が打たれたようである。漆喰を打つ技術は能舞台の項で述べた漆喰枠と同様で、仕上げとして一際念入りに叩いている。そのため荒い成分は沈着し細かい粒子のものや水分が浮上し、その頃合いを見計って丁寧になで上げ、表面は保水性の良い密な仕上がりとなっている。池の覆土は、②黒褐色粘質土層、①暗赤褐色粘質土層が識別される。②層には破碎された漆喰片が多量に混入している。①層はやや黒色味を帶びているが、整地層II 2（赤褐色粘質土層）に極似する。おそらく整地層II 2の流入により成起した土層と思われ、上部には整地層II 2の直上を飾った円砂の混入も認められる。一方、補助給水に伴なう土塙内覆土は4層が認められる。④黒褐色粘質土層、③暗灰褐色粘質土層、②暗赤褐色粘質土層、①黄褐色粘質土層の各層が順次層を重ねる。

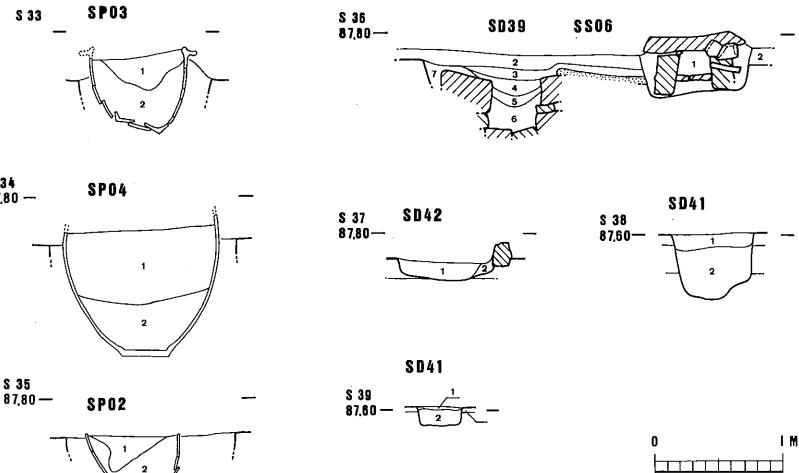
図23 F地区遺構断面図 (S33・34・S35は倍スケール)

表御殿の造営当初から存在したと考えられる石組みの暗渠。北西方向から延々と流れ来たりて、漆喰路(SS06)に接するあたりで分岐し、1条はそのまま真直に、もう1条は南西へ直角に折れる。直進した方の暗渠は、そのルート上部に近しい遺構が多く、それがどこまで続いているのか追認していないので不明。ただ、IV期以降、つまり御座之間棟が建立されて以降に、この棟の雨水（おそらく樋〔とい〕で集められたもの）を埋甕(SP02)近くで受け、それを石組み暗渠でSD39に流入させている。このあたりの事情は、断面観察(S36)に詳しい。それを見ると、まず直進する暗渠がレベルの低い位置に存在する。蓋石は遺存しないが、底石や側石は良く残っており、側石を数段積んだ比較的大型のものであることがわかる。溝幅40cm、深さ40cmを計る。掘り方の土として⑦黄灰褐色粘質土層が充填され、溝内には⑥暗灰褐色粘質土層、⑤淡黒褐色粘質土層、④黒灰褐色粘質土層が順次堆積して埋没する。直進する暗渠と同期に、漆喰路(SS06)も並設された点は既述した。その後IV期に至るまでに③円砂層、②赤褐色粘質土層が層を重ねる。②層は整地層II 2と思われ、御座之御間棟の建立に伴なって敷かれた土砂である。そして、これらを切り込む形で、ややレベルの高い位置に先述の雨水を集める石組み暗渠が施設される。暗渠は板石を多用し、まず側石を据えて底石を敷き蓋石を置く方式がとられている。溝内は小さく、

幅20cm、深さ20cmと、ともに直進する暗渠の半分の数値である。溝内には①黒褐色粘質土層が堆積する。

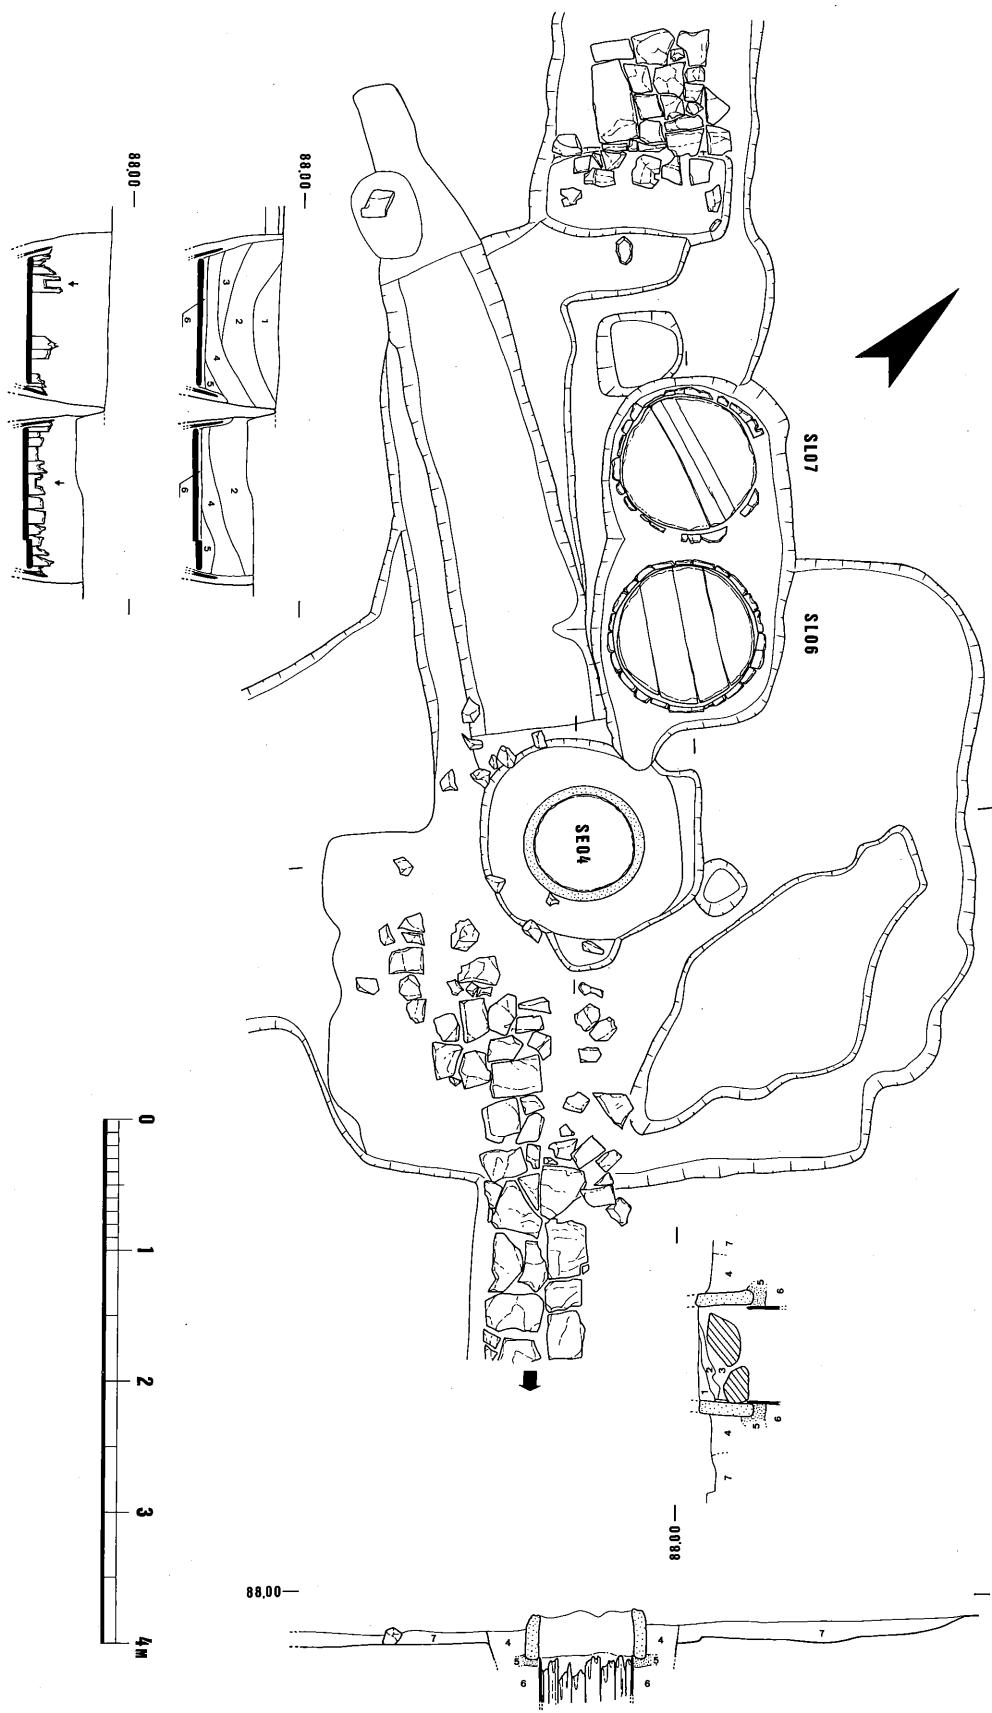
図26 2連便槽 (SL06・SL07) 円形漆喰井戸 (SEO4) 実測図

G地区南端近くで検出した2連の便槽と考えられる遺構。絵図では、新旧面絵図とも「水流シ」と表現されており、絵図以降に構築された遺構である可能性が高い。便槽は桶を埋置したもの。桶の径より1まわり大きい隅丸長方形の穴を掘り、そこに桶を2つ並置する。桶は縦板を円形に組み底板を付したもの。SL06は縦板24枚と底板4枚、SL06は縦板の数は不明ながら底板は3枚を組む。桶の上端は腐植しており、その口径や深さ等は不明。底径はSL06が1.1m、SL07は1.0mを計る。両便槽とも縦板各1枚に方形の切り込み（図中矢印）が認められる。

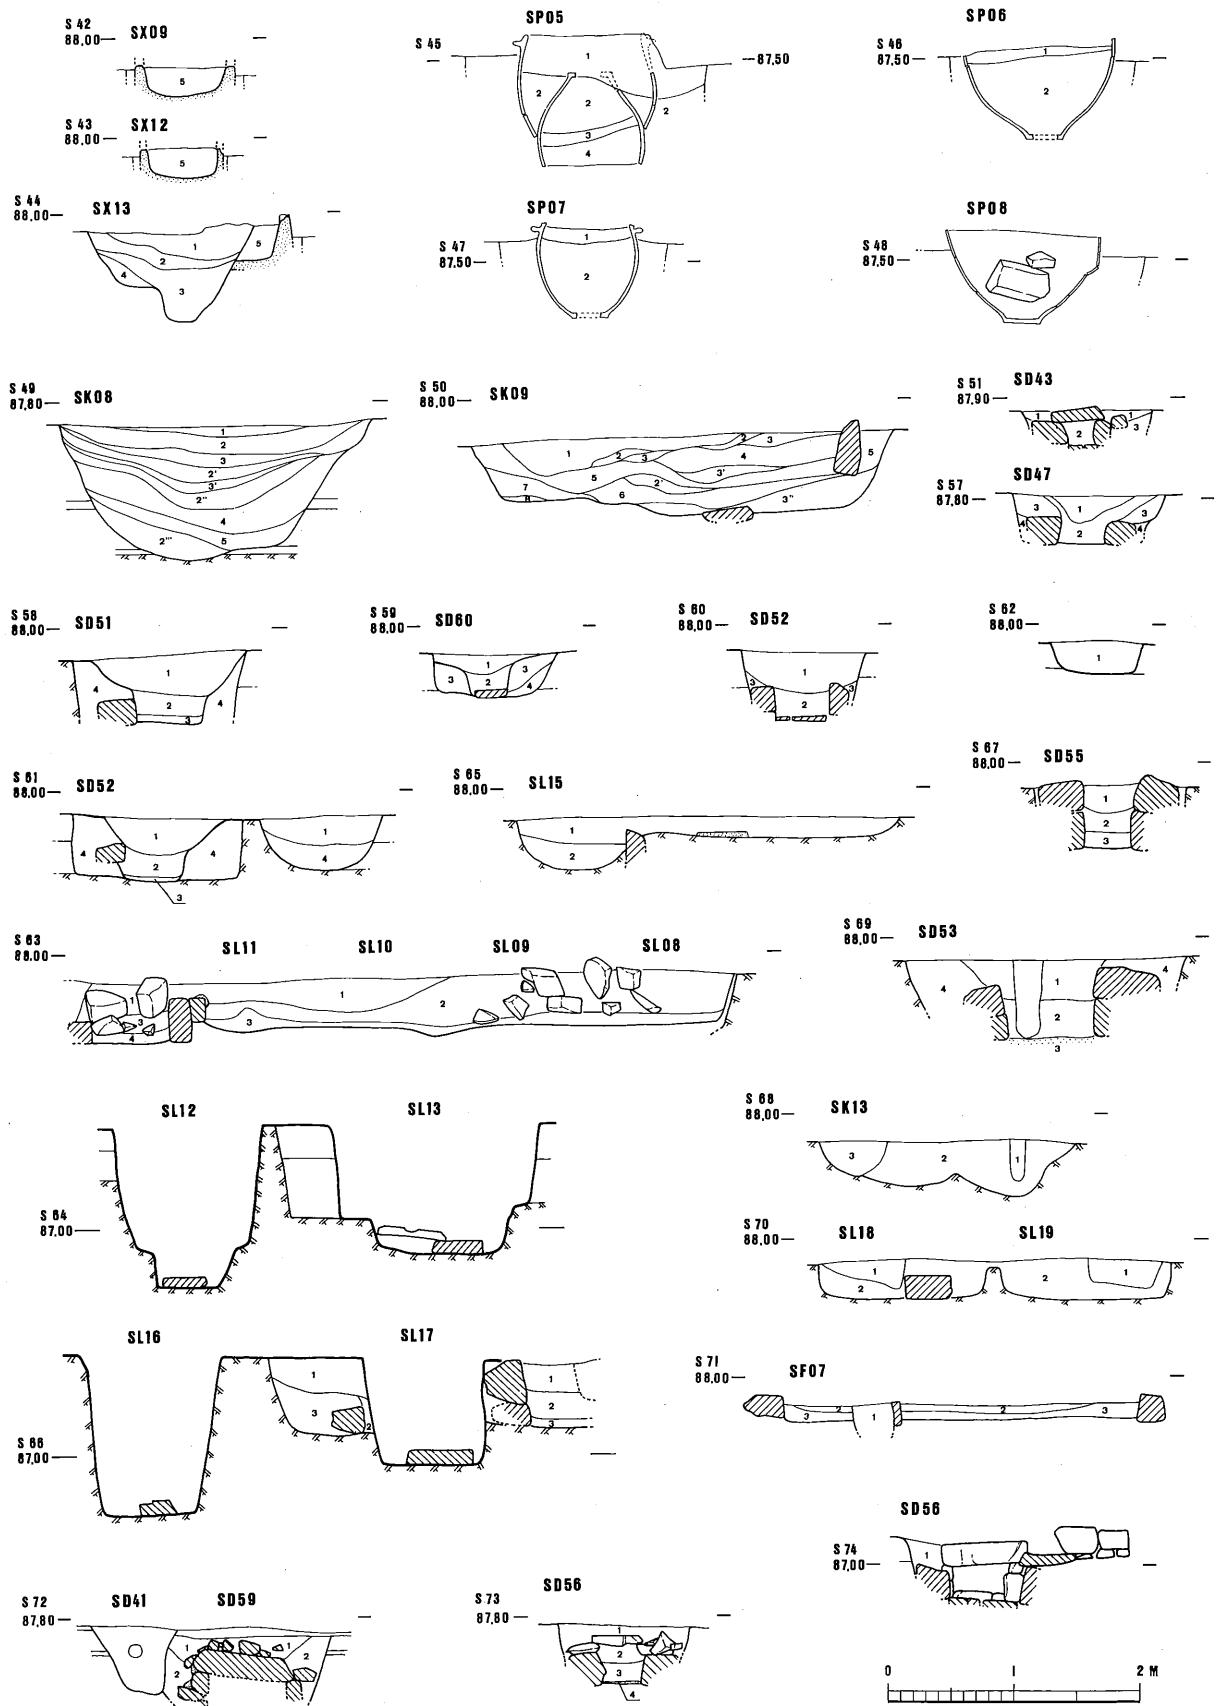
図27 G地区遺構断面図(S45・S46・S47・S48は倍スケール)

既述の2連便槽 (SL12・SL13) に良く似た2連便槽である。おそらく同期に構築されたものであり、絵図作成以降の比較的新しい時期の所産と解される。便槽はそれ単体に掘り込まれる。平面プランは方形を呈し、SL16では北側にわずかなテラスが設けられている。SL16は深さ1.3m、SL17は0.9m。両槽とも底部中央付近には扁平な板石が1つ置かれる。板石を配する意図はわからない。

この2連便槽は、周囲の各遺構をいすれも切って構築されている。例えばSL16では、その北を流れる石組み溝（SD55）を切り込んでおり、SL17はその北西と南東を走る石組み溝（SD54とSD51）をそれぞれ切断している。その詳細なあり様は、断面図（S67）に示したとおりである。

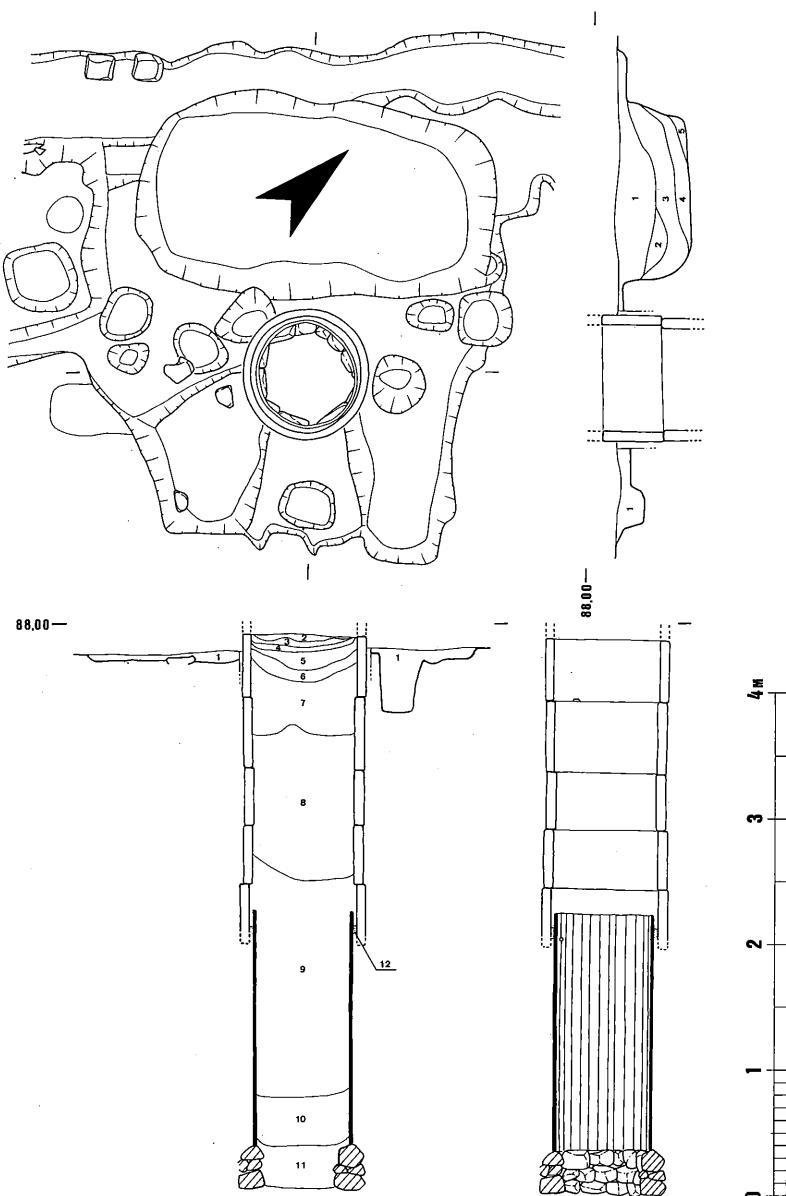
図28 円形割り貫き石積み井戸（SE05）実測図

連なる2棟の長局の、その間で検出した井戸。新・旧両絵図に描かれている。井戸の構築に際して、まず幅1.0m、深さ4.4mに達する深い穴が掘られる。次いで、湧水をさそうためか、自然石が3段積まれる。そして、縦板を円形に組んで底のない細長い桶を作り、そっと石積みの上に据えている。縦板は幅10cm前後、厚さ2.5cm余のいずれも柾目板で、それを25枚組んで桶とする。組み方がしっかりとしており、接合面が確認できない程密着する。上端から20cm余の位置に1ヶ所、直径数cmの円孔が穿たれている。湧水をさそうための穴というよりは、この桶を設置する際の繩掛け用の穴と考えられる。桶が設置されると、桶の裏側につぎつぎと礫が投入される。最後に、桶の上端30cm余を重ねながら割り貫き石が積まれる。割り貫き石は、凝灰岩系の石を、直径1.0m、高さ0.5m、厚さ6cm程度の円筒形に割り貫いたもの。それが順次6段(最上段のものは、井戸を放棄する際、割って井戸に投入していた)、桶の1まわり外側に充填された礫の上に積まれる。桶と割り貫き石の間隙には、灰白色粘土をつめて漏水を防いでいる。円筒形に割り貫かれた石には、縦横から打ち込まれた鑿の痕跡が比較的規則性をもって残
