# 古代鑄銅製建築金具の鑄込み工程の検証

— 第一次大極殿院の復原研究27 —

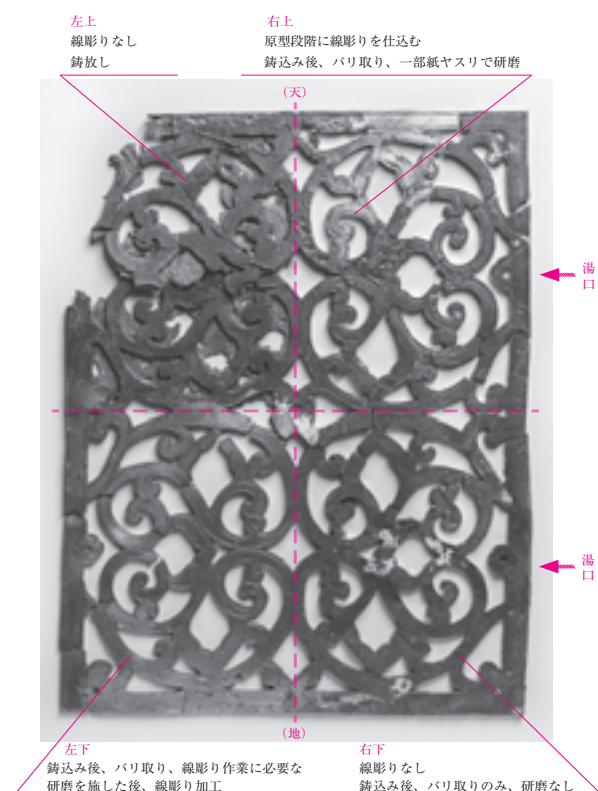
図1 試作品と設定した仕様

試作品の地金は、全体に土取り、垂直バリを取ったが、鑄込み後の透かし部分のバリ取り、表面の研磨加工、線彫りの有無による比較をおこなうため、文様ごとに異なる仕様を設定した。詳細は図1を参照されたい。

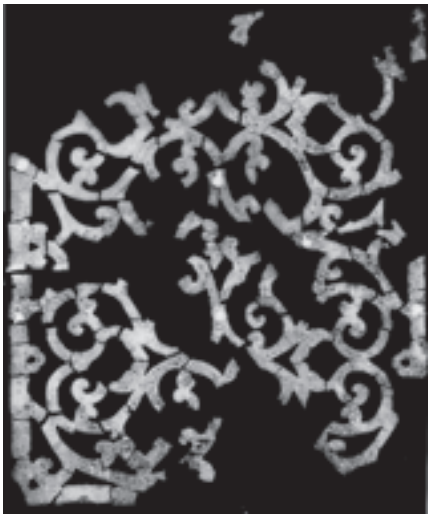
図2 大官大寺金具の透過X線画像

**ラジオグラフィーによる分析** 鑄込み直後に、土取りのみをおこなった地金を透過X線撮影した。X線発生装置は、リガク製Radioflex RF-250EGM2、撮影条件は、管電圧140kV、管電流5mA、照射時間2分である。それにより、以下の所見を得た（図2・3）。

1) 大官大寺金具と同様に、鬆が全体に分布し、特に中

心から四隅へ集中する。ただし、多数の大きい鬆が存在する点が大官大寺金具と異なる。

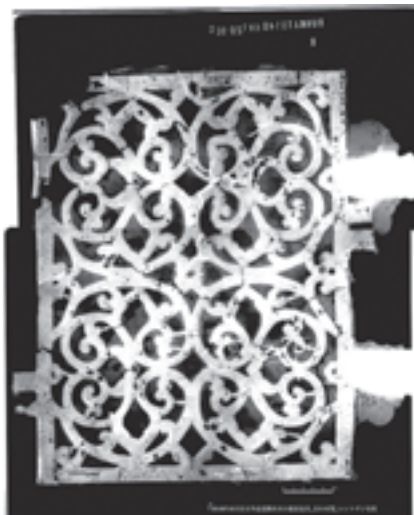
図3 試作品鋳込み後未加工時の透過X線画像

- 2) 地金の内部にヒビ割れがみられる。
- 3) 垂直バリが目立つ。
- 4) 線彫りは、原型に仕込んだものを確認できる。

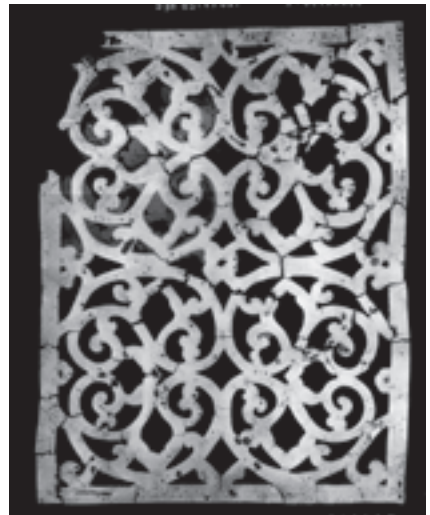
図4 試作品鋳込み後加工実施後の透過X線画像

- 1) 鬆の分布と大きさに顕著な変化はない(図4)。
- 2) 地金内部にヒビが入っていた箇所が割れてしまった。その場所と数は、大官大寺金具に近い(図5)。次に、地金の破面をマイクロスコップで観察したところ、

- 3) 除去した垂直バリの痕跡は、透過X線画像では判別し難くなった。
- 4) 線彫りを透過X線画像で確認すると、原型に仕込んだものは見やすいが、鋳込み後の加工は、判別できない。ただし、大官大寺金具ではみえる。

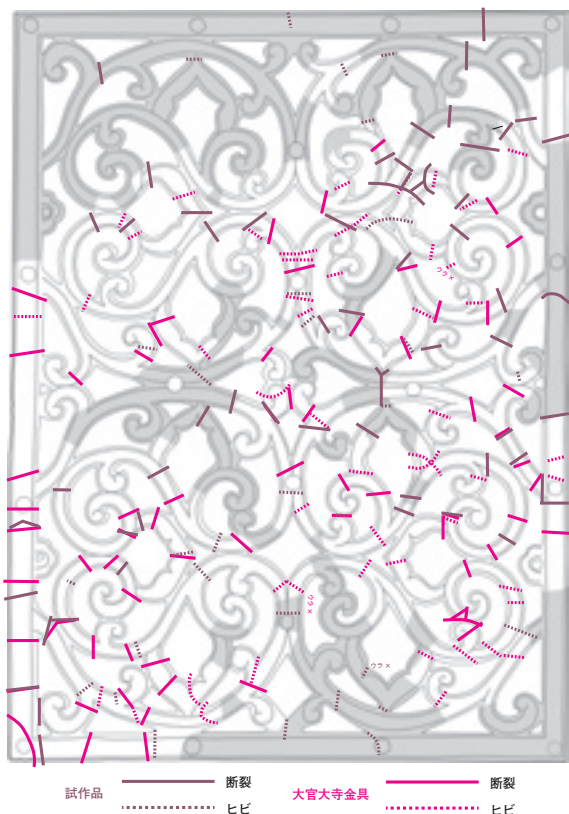
図5 試作品と大官大寺金具のヒビ割れ状況の比較

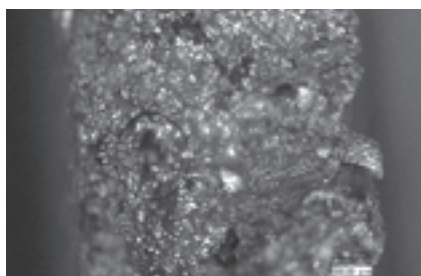
図10 試作品の破面の鬆穴

**マイクロスコープを用いた観察** 断面（50倍拡大）観察により、破面に鬆穴（破れていないものも存在）が多く存在する点は、大官大寺金具と共通する（図10～12）。

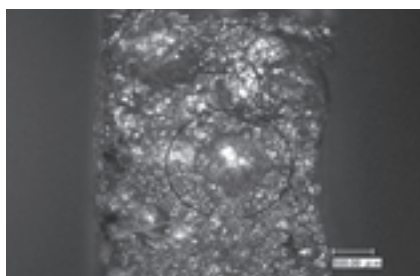
図11 試作品の破面の鬆穴

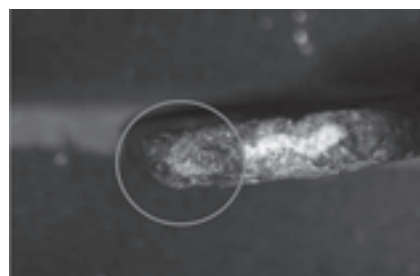
図12 大官大寺金具の破面

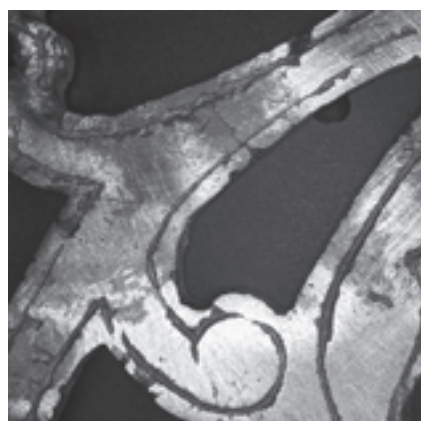
図13 原型に仕込んだ線彫り

原型に仕込んだ線彫りは、表面の研磨により埋め潰され、肥瘦線が現れた（図13）。鑄込み後の線彫りでは、鑿が鬆穴と干渉し、鬆と線彫りのいずれも潰される傾向がみられる（図14）。これと異なり、大官大寺金具の線彫りには潰されていない鬆穴を確認した（図15）。

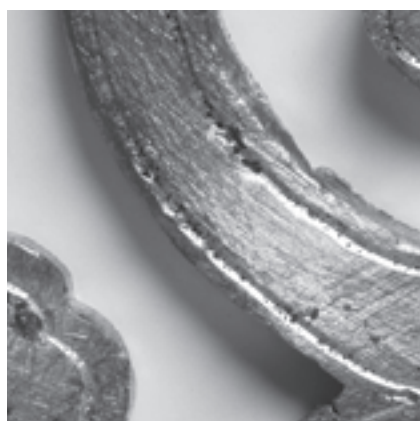
図14 鑄込み後に加工した線彫り

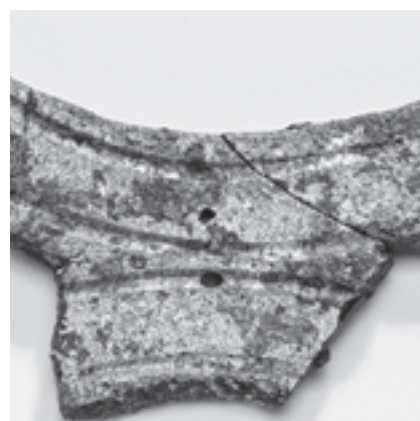
図15 大官大寺金具の線彫りにみる鬆穴
