平城宮跡の整備

1995年度に実施した宮跡整備は、朱雀門・東院庭園・宮内省の3地区における復原整備、見学者用広場整備および、落雷により破損した東院南門の災害復旧を行った。

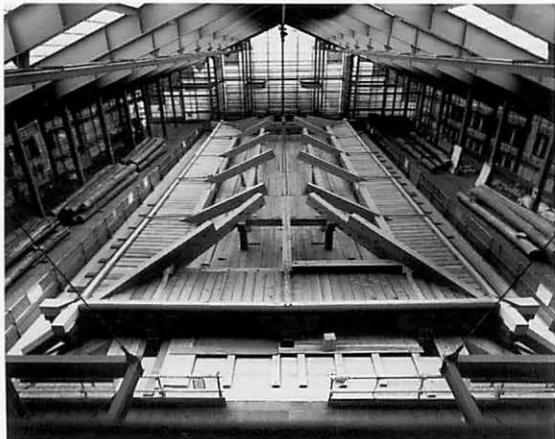
朱雀門復原工事（二重の組物まで組立完了）

朱雀門復原整備事業の3年度目である。本年度は、昨年度に引き続き木材の加工・組立を行い、初重については軒回りの一部を除き組立を完了し、二重は軸部・組物の組立まで完了した。屋根工事としては、平瓦・丸瓦などを製作。また、天井廻り等組立後の施工が困難な部分の塗装（丹土塗り）を行った。工事現場の一般公開を春と秋の2回（ともに3日間）実施し、いずれも約1万人の見学者が訪れた。朱雀門の施工状況の見学に加え、春には大工によるヤリガンナを用いた木材加工、秋には屋根葺師による屋根葺作業を資材保管加工棟で公開し、好評を博した（図1.A）。（村田健一）

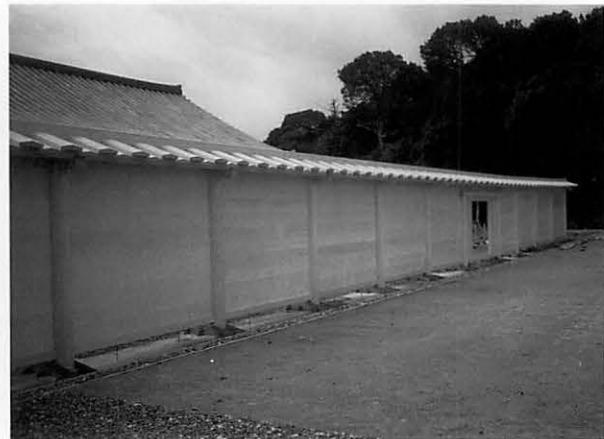
東院園池北方地区 板塀

区画する施設であり、東端は東面大垣にとりつく。全長は12間（36.84m）。柱間寸法は、東端から8間目が12尺、9間目が8尺である以外は、10尺等間。この柱間12尺の部分を扉口と考えた。柱径は出土柱根から1尺とし、復原造営基準尺は、1尺=30.3cmとした。構造形式は、第一次大極殿地区で出土した掘立柱塀の部材を参考し、腕木・出桁式とした。また、屋根は、第99次調査で平橋SC8465の柱穴から幅1尺の大和葺下材が出土していることから、大和葺とした。ただし、寸法は、他の部材とのバランス上、第178次・第202-13次調査出土の大和葺下材を参考に、幅8寸とした。上板は法隆寺五重塔の裳階を参考したが、下板とかみ合うアゴは、木材の収縮によって割れるおそれがあるためつくらなかった。壁体は横板落込み式。棟高は10尺、軒の出は2.1尺。扉は藤原宮跡西方官衙出土部材を参考にして復原した。施工にあたっては、鉄筋コンクリートのベタ基礎の下に、鉛直荷重を拡散させ、遺構面を保護する効果があるコマ型コンクリートブロック基礎（以下コマ基礎）を埋めた。柱はベタ基礎に固定した逆T字型のステンレス鋼板2枚で挟んだ（図1. B）。
