平城宮東院西建物の 遺構解釈と復原設計

平成8年度の平城宮跡東院庭園復原事業では、西建物の復原設計をおこなった。復原にあたっての基本的な考え方と復原建物としての西建物の意義を述べてみる。

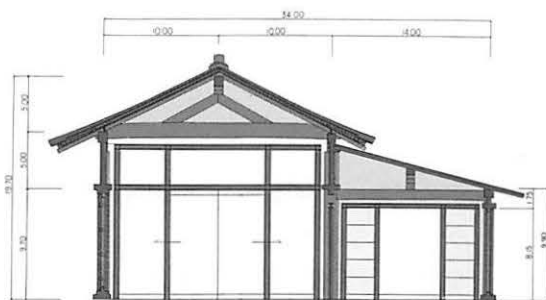
西建物 ホール・休憩室断面図 1:200

(c)構造：身舎の組物は舟肘木で、軒は一軒とした。軒の出は、庇のつく正面側で3尺、背面側で4尺とした。身舎の梁は直材、架構は叉首組とした。身舎の構造・寸法は、軒の出以外、復原した宮内省西南殿および西北殿にほぼ準じている。庇では柱頭に組物を用いず、柱が直接繫梁をうける構造とした。

(d)庇屋根：庇の屋根は鋸つきの目板葺とした。目板葺材の寸法は、昭和修理前の法隆寺金堂・五重塔の裳階の板葺を参照した。屋根勾配、軒高の確保のため、身舎側柱の上端外側に台輪状の材をとおして板掛けの材とした。
