志波城跡

—第Ⅱ・Ⅲ期保存整備事業報告書—

盛岡市教育委員会

- 1 本書は、岩手県盛岡市下太田方八丁・新堰端ほかに所在する国指定史跡志波城跡の第Ⅱ・Ⅲ期保存整備事業報告書である。
- 2 本整備事業は、文化庁の国庫補助（国宝重要文化財等保存整備費）を受け、第Ⅱ期は平成12年度から22年度、第Ⅲ期は平成23年度から28年度にわたって実施した。
- 3 実施区域は、第Ⅱ期は政庁・官衙域の76,142.97m²、第Ⅲ期は外郭東辺部、外郭西辺部、竪穴建物域、外郭南辺南部（入口広場）を対象とした。
- 4 志波城跡の史跡整備や保存整備活用については、指導委員会「志波城跡史跡整備委員会（以降「史跡整備委員会」という）」を設置し、指導を受けた。顧問、委員はP139のとおりである。
- 5 本整備事業は、史跡整備委員会・文化庁文化財部記念物課・岩手県教育委員会生涯学習文化財課の指導・助言を得て、盛岡市教育委員会が行った。
- 6 各種建築工事や公園整備においては、盛岡市建設部建築住宅課および都市整備部公園みどり課の協力を得た。
- 7 本書の執筆編集は、業務を受注した株式会社文化財保存計画協会と、盛岡市教育委員会事務局歴史文化課が行い、各章の執筆は今野公顕が行った。
- 8 本書に使用した図面は、既報告書及び保存整備基本計画書、整備基本設計書、実施設計書、各施工業者作成の竣工図、各史跡整備委員会資料から引用した。写真は、盛岡市教育委員会が撮影したもののほか、各施工・委託の受注者の撮影によるものを使用した。
- 9 盛岡市教育委員会の実施体制は次のとおりである。（平成28年度）

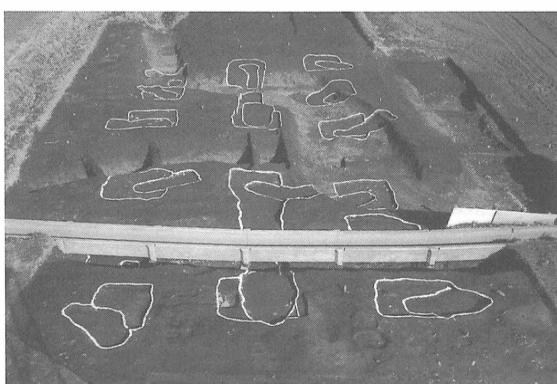
外郭南門検出状況

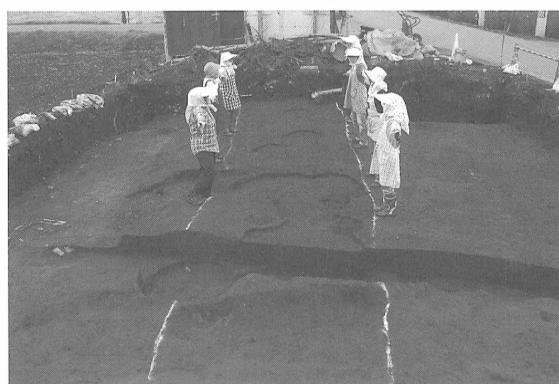
外郭東辺では、築地塀の外溝と外大溝を確認している。築地塀本体は、旧県道盛岡和賀線にあたる。外郭西辺は、北部で築地塀本体と築地塀の内外溝を確認した他、築地外溝と外大溝を確認しており、築地塀本体の多くは市道官台線にあたる。それぞれ道路の下にあたるため、外郭東西門や櫓は確認されていない。外郭北辺は、零石川の旧河道によって浸食され、確認されない。北辺部から城内に向かって、弧状に旧河道が入り込んでいることが、谷地状の地形として現状で確認できる。物流のために城内に小河川を取り込んでいた可能性が指摘されている。

外郭西辺築地塀検出状況（南から）

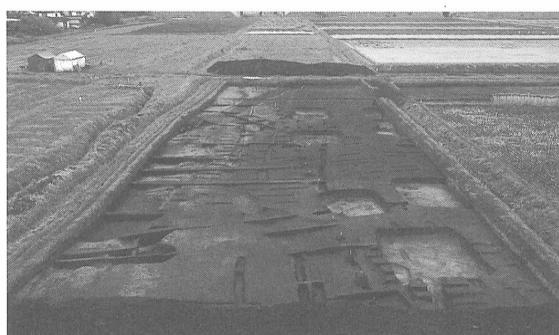
堅穴建物跡は、その規模や構造、配置からいくつかのグループに分けられる。規模はおおむね 1 辺が 4 m 程度のものが多い。出土遺物はほぼ 9 世紀初頭に位置付けられ、全て志波城期の遺構と考えられる。土器は、周辺の集落と比較して須恵器の出土量が多い。その他、鉄製品の出土も周辺一般集落と比較して多い。これまで、挂甲の小札、直刀、鞘尻、鉄鎌等の武具、轡等の馬具、鉄斧、鉄鎌、刀子、鉄釘等の農工具が出土している。

堅穴建物域（外郭南辺東側）遺構全景（東から）

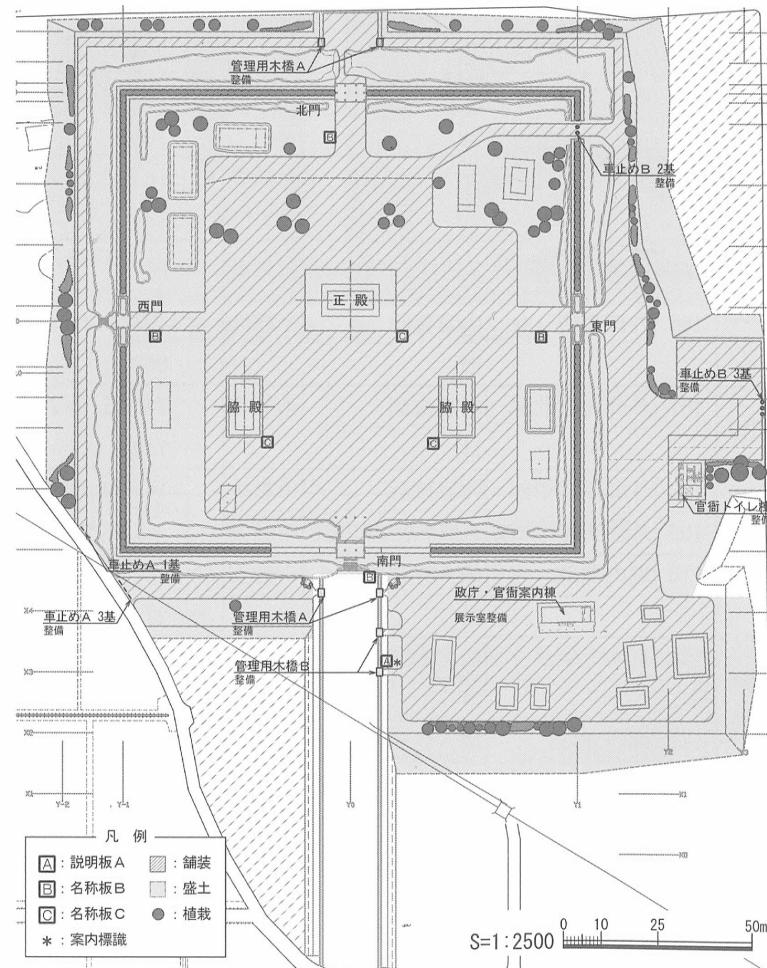
第9図 第Ⅱ期全体計画平面図

⑤便益施設、給水・電気設備

官衙トイレ棟、管理用木橋、給水・防災設備、電気・照明設備の整備

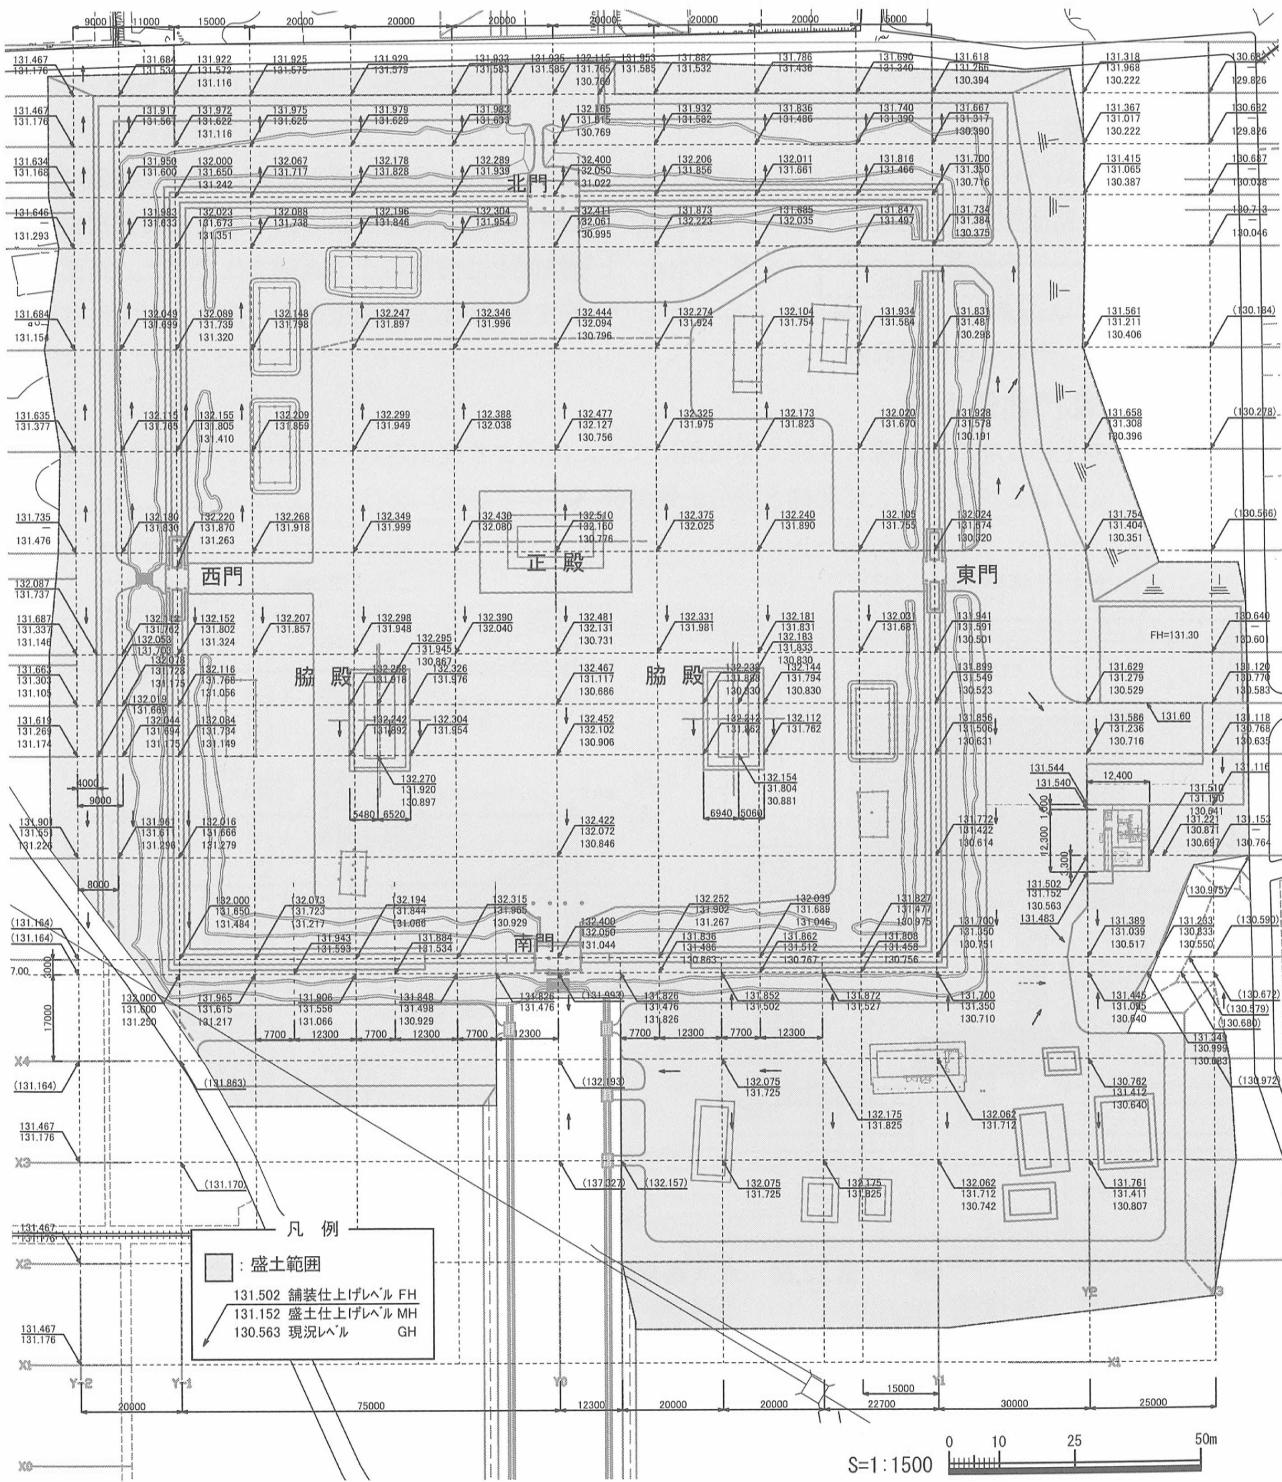
第10図 第II期整備造成工平面図

第II期整備の遺構保存盛土は、第I期整備の方針に従って行った。現況面に対して、後の掘削時の表示として現況面に平均厚100mmで山砂を敷設し、遺構の保護が確実に行えるように、山砂上に500mm程度の保存盛土を行うことで、遺構面から約1m以上の盛土厚を確保した。整備で設ける構造物の基礎等は全てこの保護盛土内で行った。

また、造成にあたっては、発掘調査の結果を反映させて、正殿中心部を政庁内で最も高いレベルとし、四方に排水勾配をとることにより、適切な表面排水が図られるようにした。

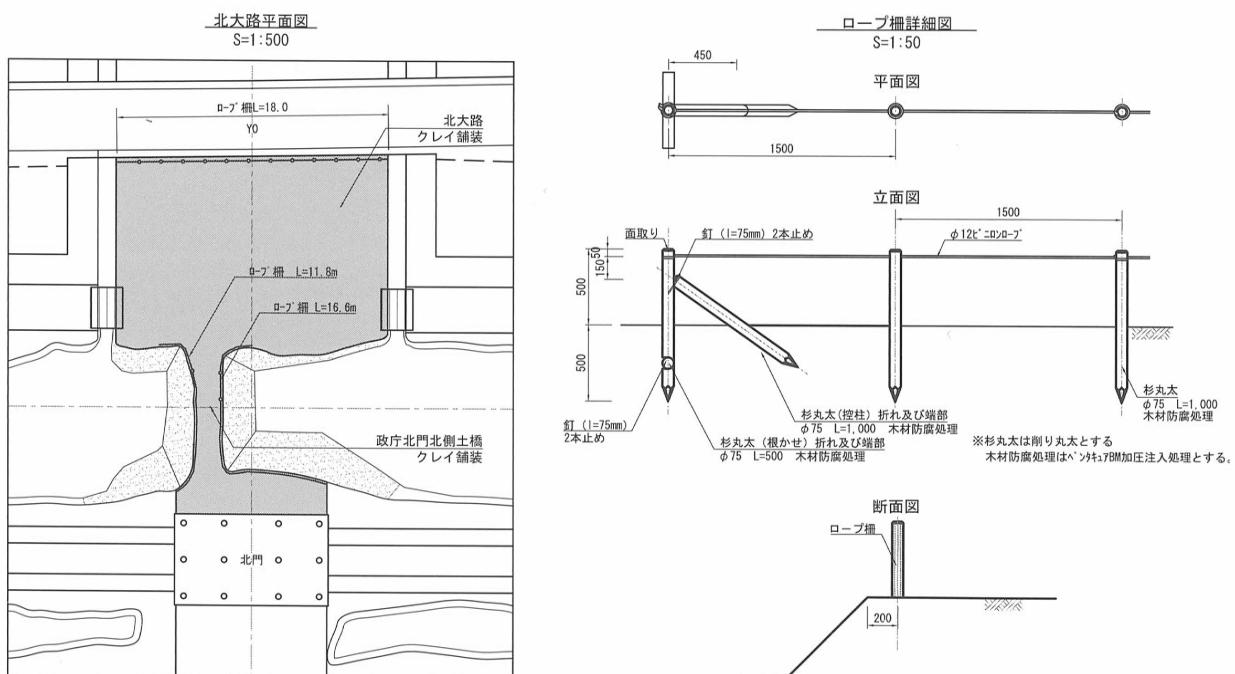
第12図 北大路部整備平面図・詳細図

政府北側の土橋は北門中軸線より柱1間西側にずれた場所より検出された。整備では、発掘調査の成果に基づいて形状を復元し、大路北側と同じ土質舗装（クレイ舗装）を行った。

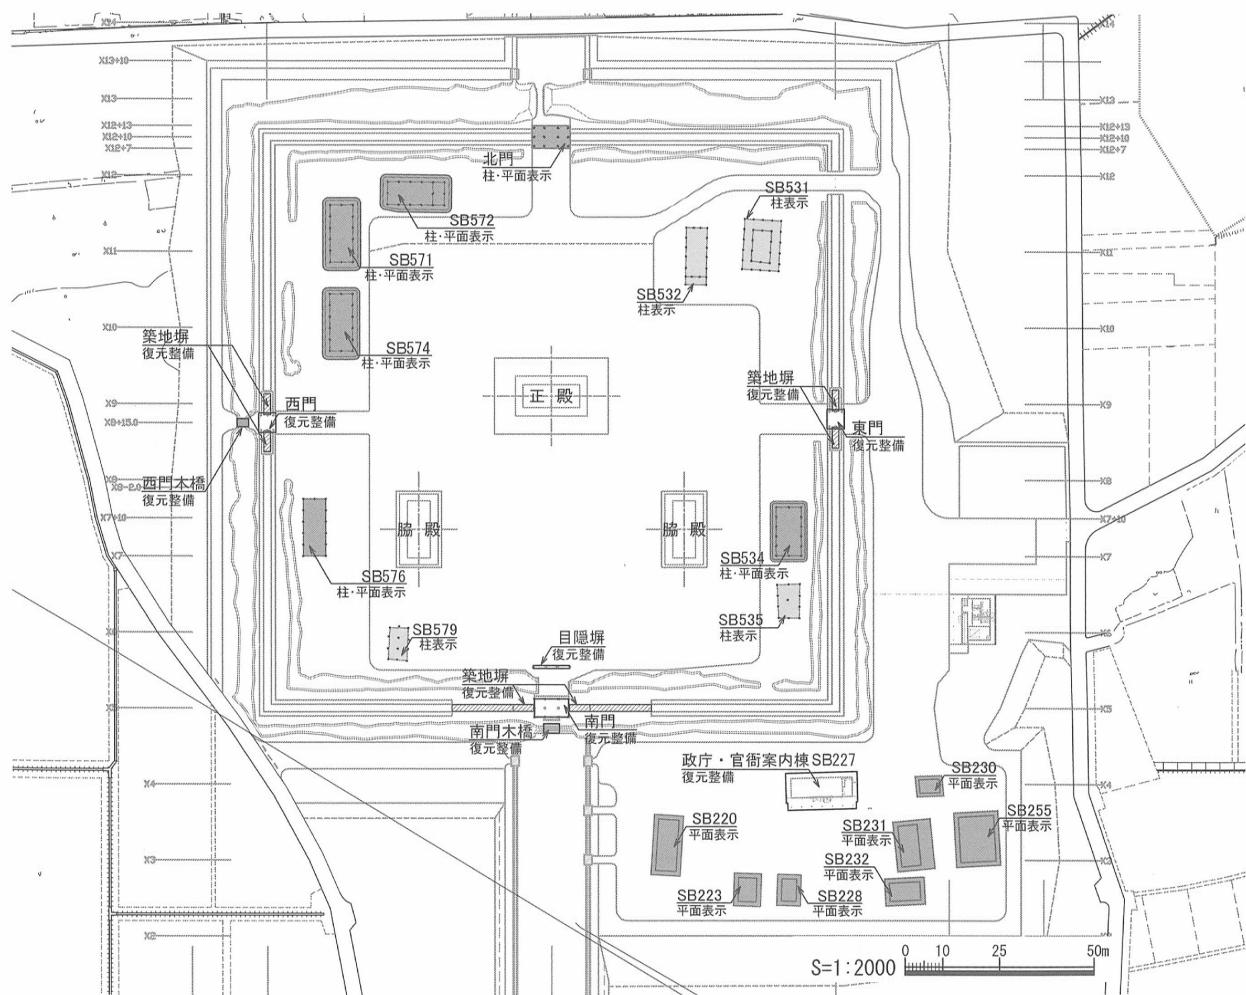
第14図 建造物等の復元整備・遺構表示平面図

政庁・南東官衙域から出土している据立柱建物の中で、復元整備を行った政庁南門・東門・西門、SB227 据立柱建物以外は、遺構表示を行って建物跡の位置と範囲を示すことにした。

このうち、正殿・東西脇殿は、将来的に復元整備を目指すことを踏まえた整備とした。

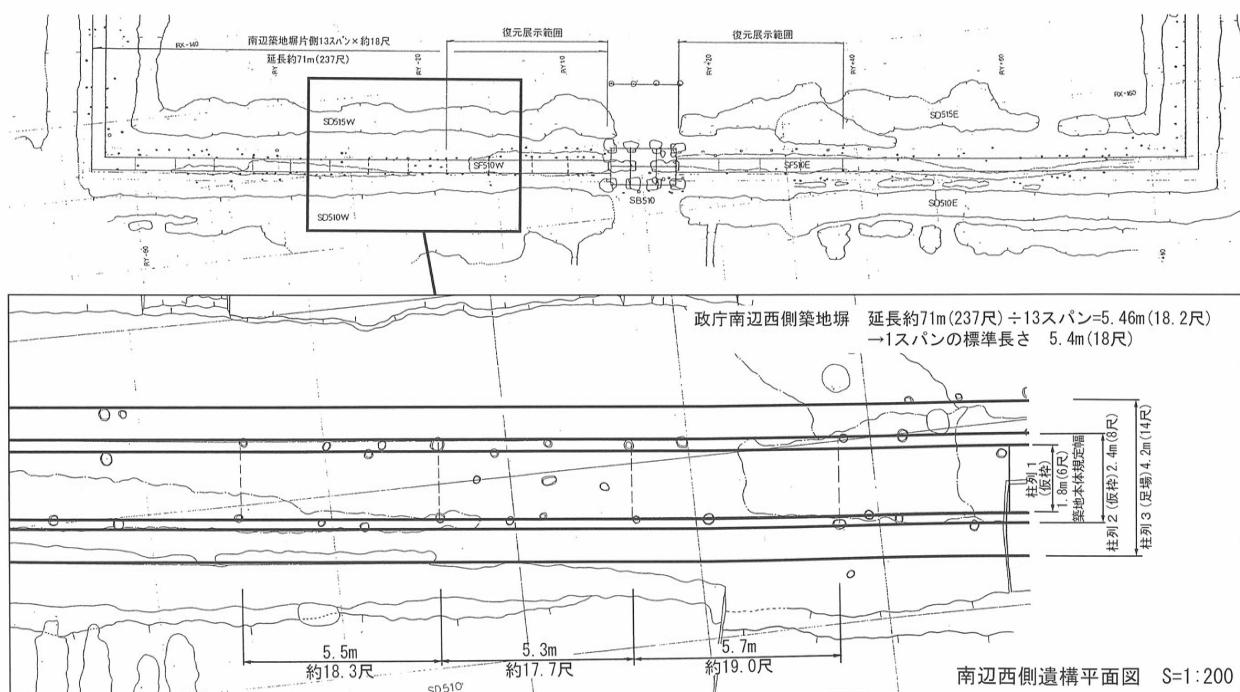
第 15 図 政庁南辺西側遺構平面図

また、南辺築地塀の延長は、南門を挟んで片側約 71m（約 237 尺）であり、1 スパンを約 5.4m（18 尺）とすると、 $71 \div 5.4 = 13.1$ （スパン）となり、ほぼ割切ることができる。

したがって、1 スパン標準長さは 5.4m（18 尺）と想定する。

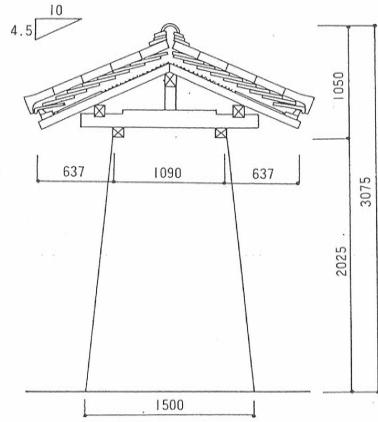
法隆寺西院大垣

また、政庁建造物復元検討の方向性を考えると、外郭南門（棚葺き）に対し政庁南門（柿葺き）と設定したことから、外郭南辺築地塀（上土塀）に対し、政庁南辺築地塀は流板葺き・柿葺き・棚葺き等が考えられる。さらに、流板葺き・柿葺き・棚葺きの中から、政庁南門との関係から政庁築地塀の屋根は流板葺きが考え、雨落ちが築地塀にかかるないよう配慮する構造上の必要性から出桁を用いることとする。

復元の位置・寸法・構造		復元根拠となる資料等や考え方
位置	内郭政庁区画 500 尺 (150m) 四方 (門含む)	・発掘調査により政庁区画線に築地塀の痕跡が確認されている。
規模	南辺 72 尺 (21.6m) × 2ヶ所 北辺 36 尺 (10.8m) × 2ヶ所 東西辺は各々 18 尺 (5.4m) × 2ヶ所	・発掘調査による。
本体	寸法 基底幅：約 1.8m (6 尺) 上部幅：約 1.4m (4.7 尺) 高さ：築地本体高さ 約 2.76m (9.2 尺) 総高 約 3.5m (11.8 尺) 1 スパンの長さ：約 5.4m (18 尺)	<ul style="list-style-type: none"> 政庁区画の発掘調査から、掘込地業と仮柱跡と考えられる柱穴が発見された。内外の組み合わせが推定できる柱穴の配置から、規定幅 6 尺、1 スパンの長さ 18 尺と判断できる。 政庁南門中央間は 12 尺であり、正方形に近い開口が想定されることから柱高は約 12 尺と考えられる。構造上、築地塀総高は政庁南門の柱高以下と考えられるので、約 12 尺と判断される。 法隆寺西院大垣は、基底幅 5 尺に対し総高約 10 尺 (基底幅の 2 倍) であり、上記基底幅 6 尺高 12 尺の比率と同じである。 『延喜式』には「高 1 丈 3 尺、本徑 6 尺、末徑 4 尺」また、「本徑 5 尺 6 寸、末徑 3 尺 6 寸、高 1 丈 2 尺」とあり、上記の高約 12 尺・基底幅 6 尺と近似する。
	構造 版築：手搾きによる版築 勾配：タテ 13 対し通減 1.0 仕上：堰板に厚板を用いたものとし、漆喰は施さない	<ul style="list-style-type: none"> 版築工法による。 『延喜式』にある基底幅 6 尺の場合の通減率に合わせる。 外郭築地塀の復元では志波城周辺との軍事的な緊張感を想定して、堰板には仕上を施さないクリの割板を用いた。政庁は格式の高い儀式的・行政的性格であるので、仕上を施した板を用いる。 発掘調査では漆喰は発見されていない。
屋根	寸法 幅：約 2.85m (9.5 尺) 軒出：約 0.72m (2.4 尺) 桁端から屋根板外下角	<ul style="list-style-type: none"> 雨仕舞を重視する。 雨落は本体基底幅 6 尺に対し 525 mm (1.75 尺) 外側とする。 現存する法隆寺西院大垣は出桁であり、元禄以前は東院大垣も出桁であったと資料にある。(奈良六大寺大觀第一巻)

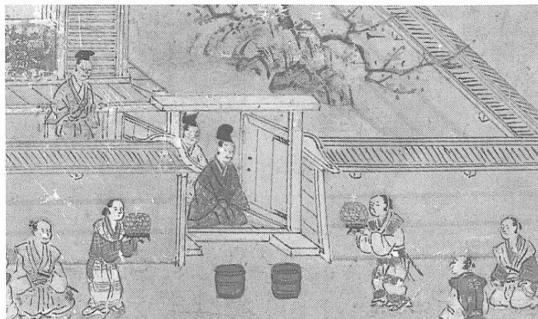
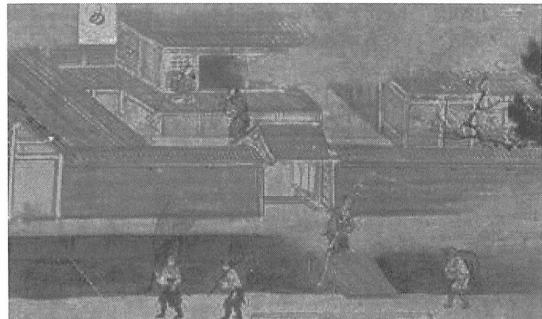
参考にした絵図を見ていくと、築地塀の屋根勾配が、門の屋根勾配より緩いこと等その仕様が分かる。政庁築地塀の流板葺きの仕様は、絵図資料を参考にした。

推定景観年代（大永5年以降間もなく）
洛中洛外図 三条西殿 町田家所蔵

推定景観年代（大永5年以降間もなく）
洛中洛外図 薬師寺殿 町田家所蔵

構造 流し板葺：桁上に梁を載せ、これを腕木として出桁受け、屋根板を掛ける。屋根板は 3 枚重ねとし、上棟木と押縁で押さえる 板 厚：3.9 寸 (135 mm) (1.3 寸) × 3 枚 勾 配：3 寸勾配	<ul style="list-style-type: none"> 出桁で流し板葺きとする例は『洛中洛外図』・『四条河原図巻』等に見られる。 外郭築地塀上土屋根を 3 枚重ねとしたことから、この屋根板も 3 枚重ねとする。 絵図では、門の屋根勾配より流し板葺の勾配がゆるいことが分かる。
仮枠	寸法 基底部：約 1.8m (6 尺) スパン約 5.4m (18 尺)	・寸法は築地塀本体の考察による。
	構造 壁板：松板、表面焼き仕上 仮枠柱：掘立	・遺構から掘立柱であるが、整備上、木製のレールを敷き、移動させる。
基部	政庁南門付近 標準寸法 上部幅：約 4.2m (14 尺) 犬走：約 1.8m (6 尺) 外溝：約 3.6m (12 尺) 武者走：約 2.7m (9 尺) 内溝：約 3.0m (10 尺) 構造：盛土、表面地被植栽 基礎：EPS、コンクリート スラブ	<ul style="list-style-type: none"> 発掘調査の結果による。政庁区画の内溝・外溝は場所によって寸法のばらつきが大きく、内溝は一部で断絶するところもある。この整備では、各範囲で標準的な寸法を設定しておき、施工時に遺構に倣って緩やかな凹凸を付ける。 上部幅は、足場穴と考えられる柱列までを平場と考え、その範囲とする。 整備上、地下遺構の保護のため EPS (超軽量盛土材) による荷重分散を図る。

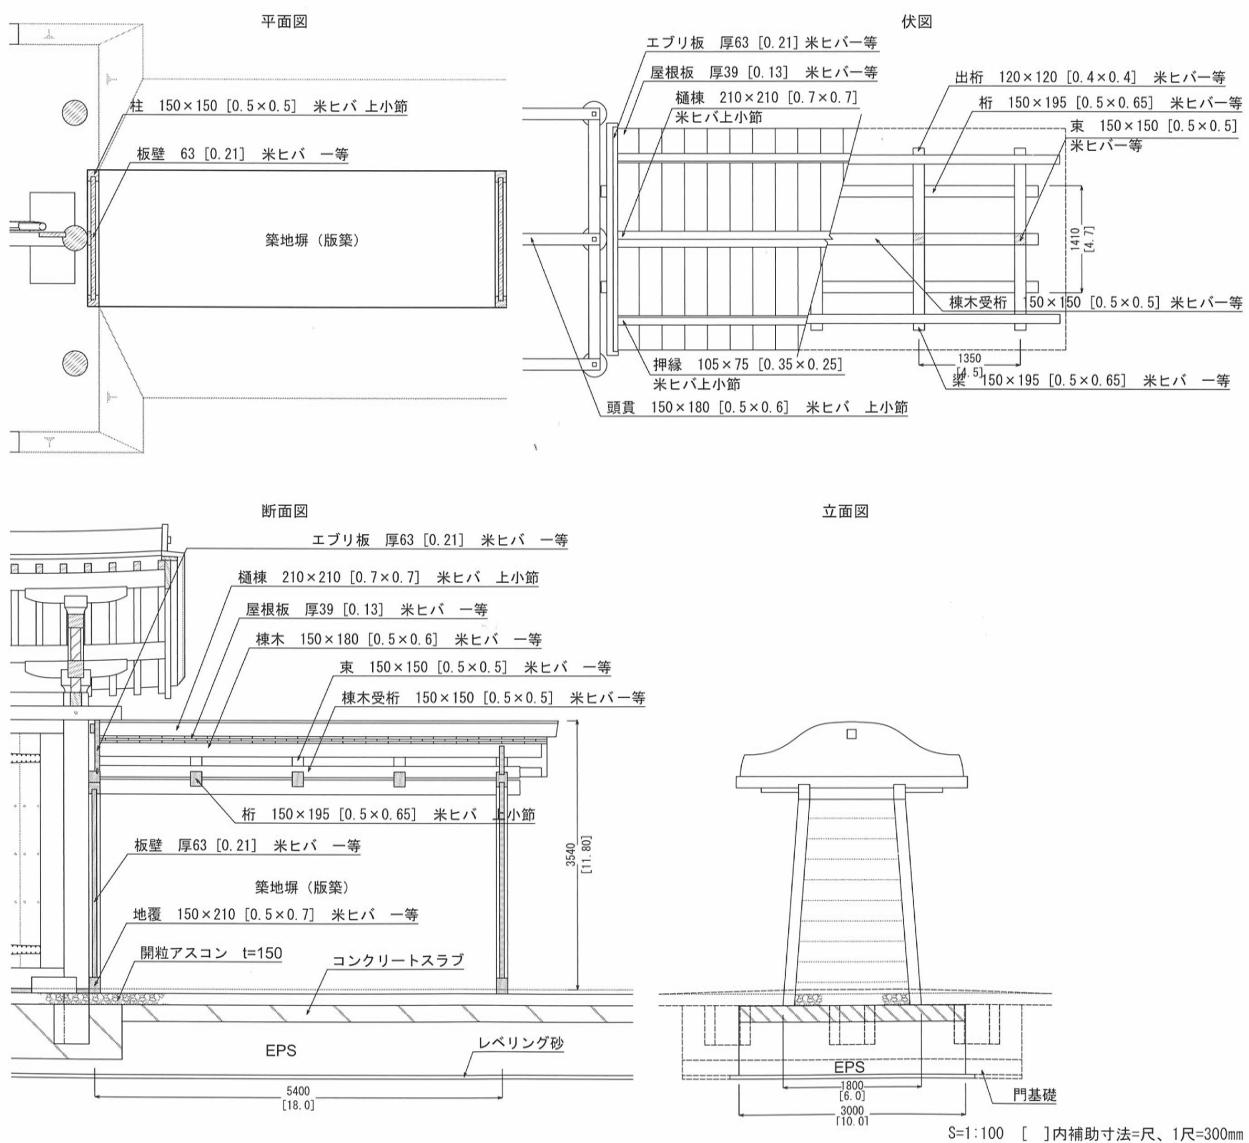
第17図 築地塀取合詳細図

よって、政庁築地塀は基底幅約6尺・屋根を含めた高さ約12尺・流板葺き・出桁とした。

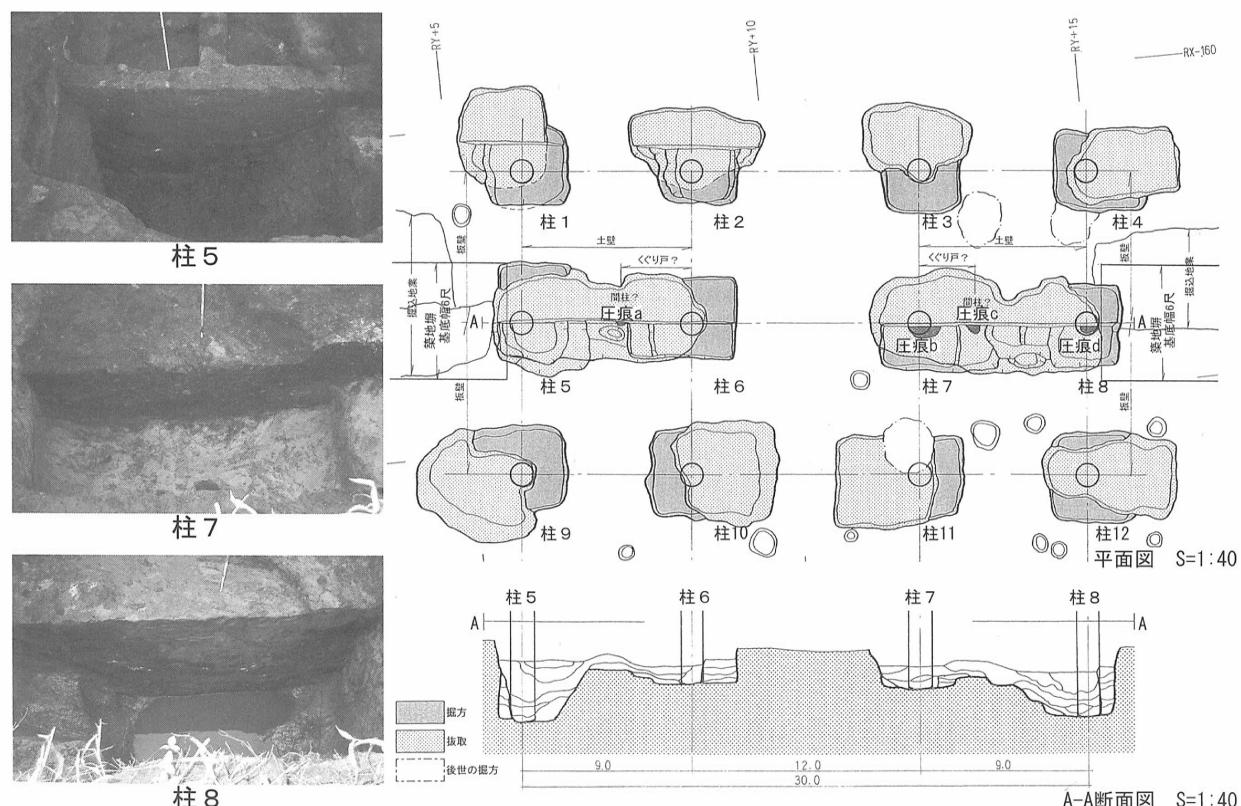
第23図 政府南門跡遺構図

掘方及び柱位置：遺構には掘方と抜取が見られるが、掘方は大きさもほぼ等しく概ね正方形である。

柱3、柱6、柱7、柱9の遺構平面、柱6の遺構断面、柱7の圧痕bから、南門の各柱は掘方中央に立てられたと考える。

壁：桁行中央通り両脇間に地覆様の掘込が見られるが、梁行両側通りには掘込が見られない。桁行中央通り両脇間に土壁、梁行両側は板壁と考えられる。

潜り戸：桁行中央通り両脇間に圧痕a・圧痕cがある。間柱痕跡とすると潜り戸がつく可能性がある。

A-A断面をみると、柱5と柱6の遺構断面への納まりから、柱7と柱8の圧痕b・圧痕dから柱位置が想定される。桁行柱間は9尺・12尺・9尺と考える。

柱3は遺構、柱7は圧痕b、柱5は遺構断面への納まり、柱9は遺構から柱位置が想定される。梁行柱間は8尺・8尺と考える。

②桁行柱間の分析、③梁行柱間の分析から想定される柱1・柱2・柱4・柱10・柱11・柱12の柱位置は各掘方のほぼ中央に位置し、①遺構の特徴と分析の考えと整合する。また柱5・柱8の位置も矛盾しない。想定される柱位置で良いと考える。

①～④までの分析から柱を描くと、柱3・柱5・柱6・柱7・柱8・柱9から、柱径は1尺1寸～1尺3寸と考えられる。

南門は八脚門であり、桁行柱間：9尺・12尺・9尺、梁行柱間：8尺・8尺、柱径：1尺1寸～1尺3寸、桁行中央通り両脇間は土壁（潜り戸がつく可能性）、梁行両側通りは板壁、と考えられる。

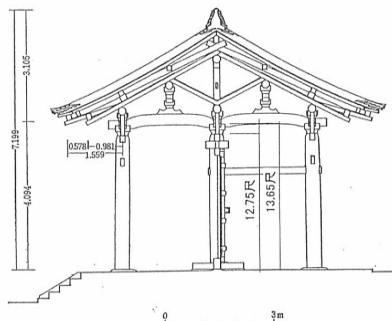
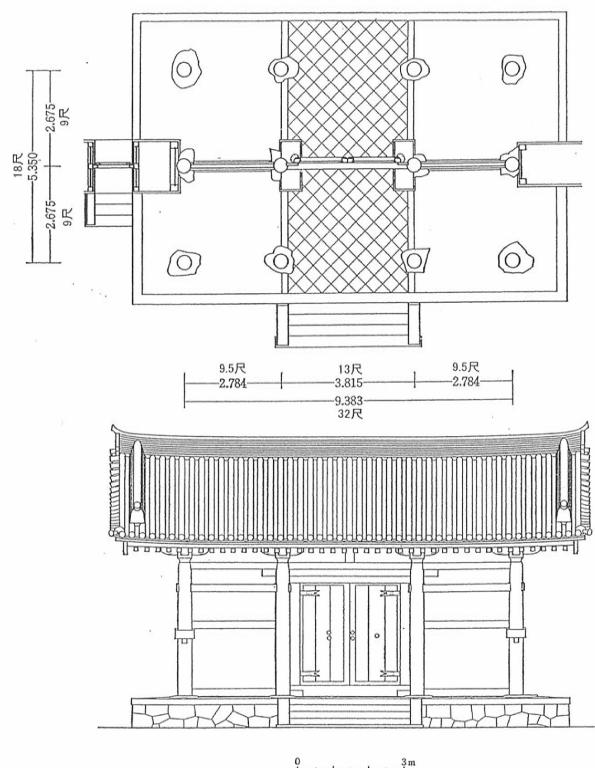
法隆寺東大門寸法概要

法隆寺東大門：東大門は二重虹梁棊股・三棟造・平三斗であるが、志波城の建造物は建築の仕様が都ほどでないと考えると、扱首組・大斗肘木が程度と考える。柱高、組物、戸等各部を参考にする。大斗肘木は後述する室生寺金堂も参考にする。

柱太	1.35 尺	※図面より	
桁行柱間	9.5 尺	13 尺	9.5 尺
梁行柱間	9 尺	9 尺	
柱高	12.75 尺	※図面より	
大斗天端	13.65 尺	※図面より

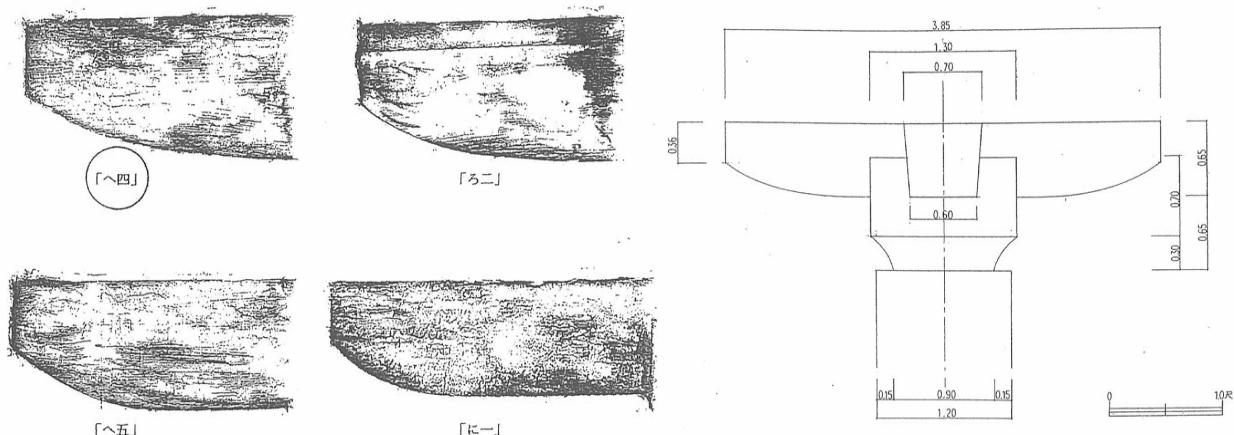
室生寺金堂大肘木組物当初材摺本・大肘木検討図

室生寺金堂：室生寺金堂は、志波城築城（803年）に近い時代に建造された建築遺構である。正堂側の柱太1尺2寸が、南門発掘遺構分析の柱径に一致しており、また、政庁建造物復元検討の方向性から考えられる大斗肘木の組物が当初材で残っている。柱と大斗肘木の設計の参考にする。

斗幅	斗成	敷面幅	斗縁高	斗尻幅	柱径	敷面幅 / 斗幅	斗成 / 斗幅	敷面幅 / 斗尻幅	斗成 / 斗縁高
ろ二	396 mm	317 mm	200 mm	71 mm	270 mm	360 mm	0.5050	0.8805	0.7407	0.2239
へ二	359 mm	285 mm	199 mm	89 mm	253 mm	360 mm	0.5543	0.7938	0.7865	0.3122
へ六	387 mm	295 mm	182 mm	90 mm	275 mm	360 mm	0.4702	0.7622	0.6618	0.3050
平均	381 mm	299 mm	194 mm	83 mm	266 mm		0.5098	0.7855	0.7297	0.2804

斗幅 / 柱径	斗成 / 柱径	敷面幅 / 柱径	斗縁高 / 柱径	斗尻幅 / 柱径
ろ二	1.1000	0.8805	0.5555	0.1972	0.7500
へ二	0.9972	0.7916	0.5527	0.2472	0.7027
へ六	1.0750	0.8194	0.5055	0.2500	0.7638
平均	1.0574	0.8305	0.5379	0.2315	0.7388

長さ	成	木口成
へ四	1,138 mm	198 mm	106 mm

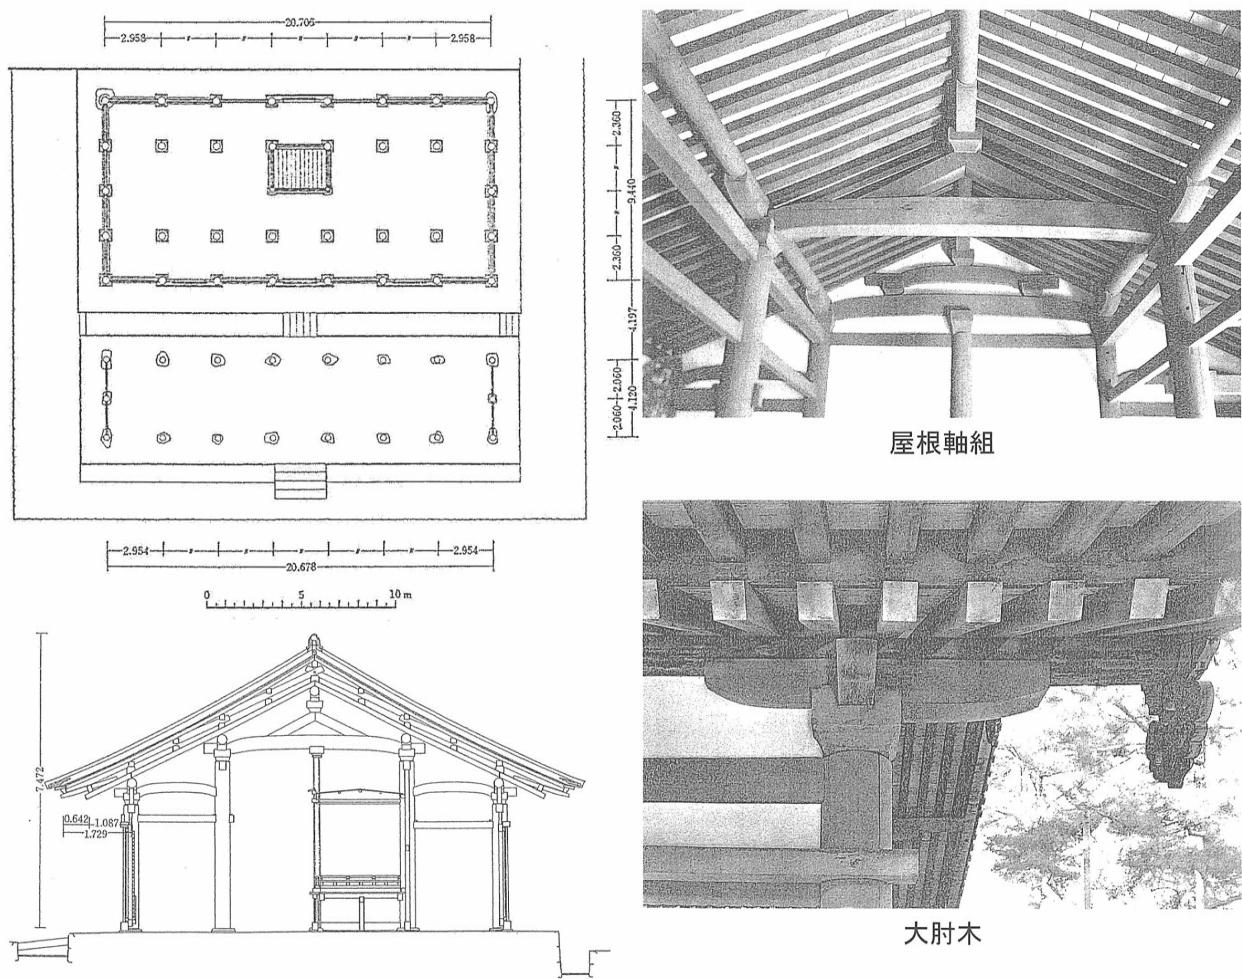
法隆寺食堂平面図・断面図

法隆寺食堂：法隆寺食堂は、天平時代に属すると考えられる建築遺構である。梁行の中央二間が8尺・8尺であり、復元する政府南門に等しく、小屋は梁行両側二重虹梁棊股であるが内は挾首組、組物は大斗肘木であり、参考とする。

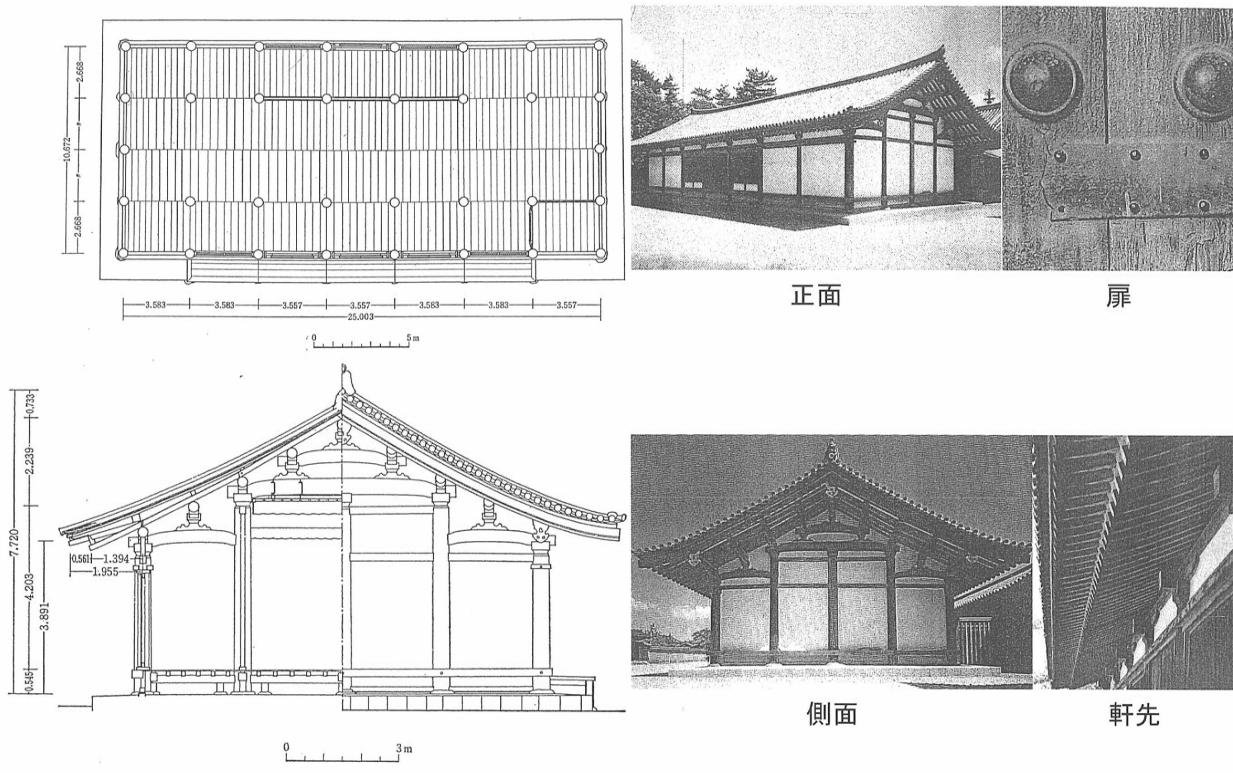
法隆寺東院伝法堂平面図・断面図

法隆寺東院伝法堂：法隆寺東院伝法堂は、奈良時代の建築遺構である。柱上面縁の仕上げ、大斗肘木の組物等を参考にする。

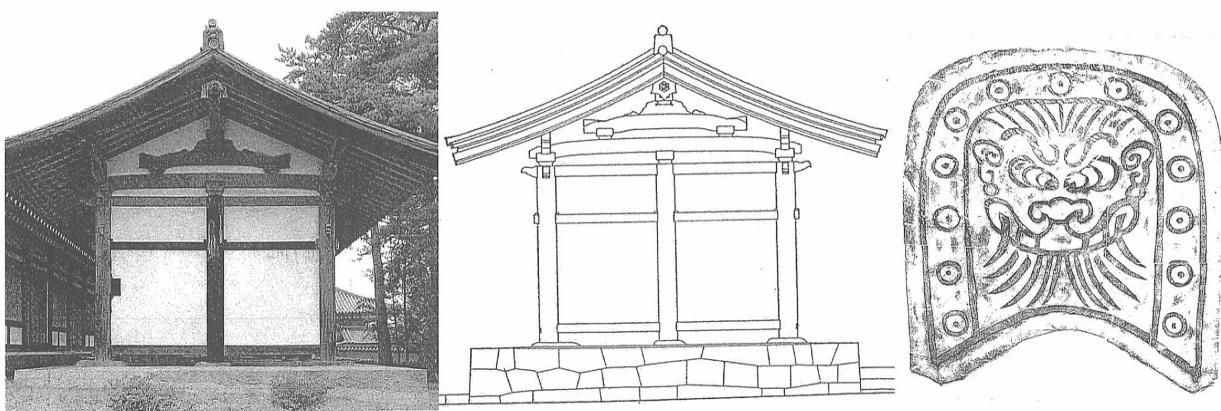
法隆寺細殿側面図

法隆寺細殿：法隆寺細殿は、その建造時期は明確ではないが、鎌倉時代中期、嘉禎（1235～37頃）に記された『太子伝私記』に記述があり、それ以後に再建されている。懸魚には、絵巻物にも盛んに描かれていてより古いと考えられる梅鉢懸魚が用いられている。後述する絵図資料とともに法隆寺細殿の梅鉢懸魚を参考とする。

胆沢城跡出土鬼瓦：志波城は、胆沢城築城（802年）の翌年に築城されてから徳丹城の築城（813年）まで主に使用されている。志波城、胆沢城とも征夷大將軍坂上田村麻呂による築城であること、志波城と違い胆沢城は長期にわたって使用されており、鬼板、鬼瓦の違いは有るもの胆沢城跡出土の鬼瓦の比例を参考にする。

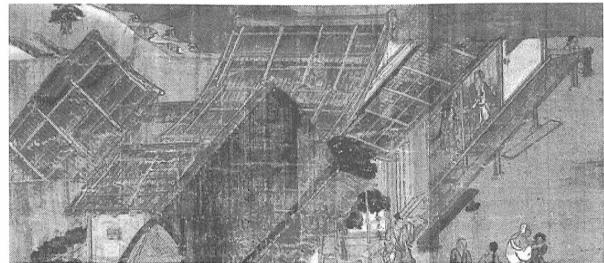
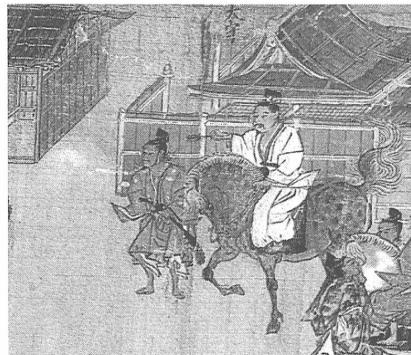
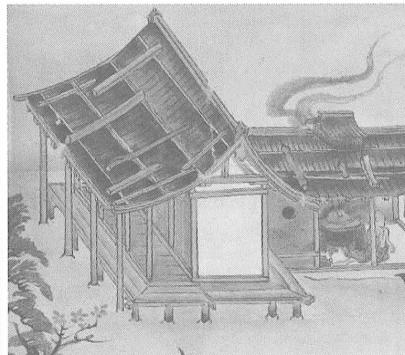
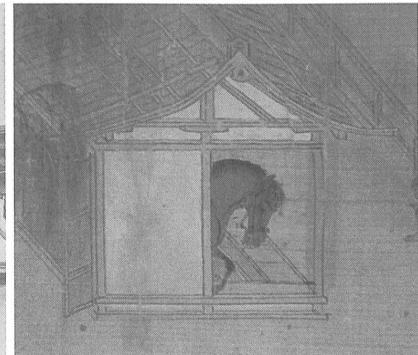
一遍上人絵伝

懸魚と鬼板については、志波城同時期の類例がないこともあり、絵図資料も参考にする。参考にした絵図を見ていくと、懸魚には、梅鉢懸魚が描かれている。また鬼板も、簡素な板であり、栓を用いている。

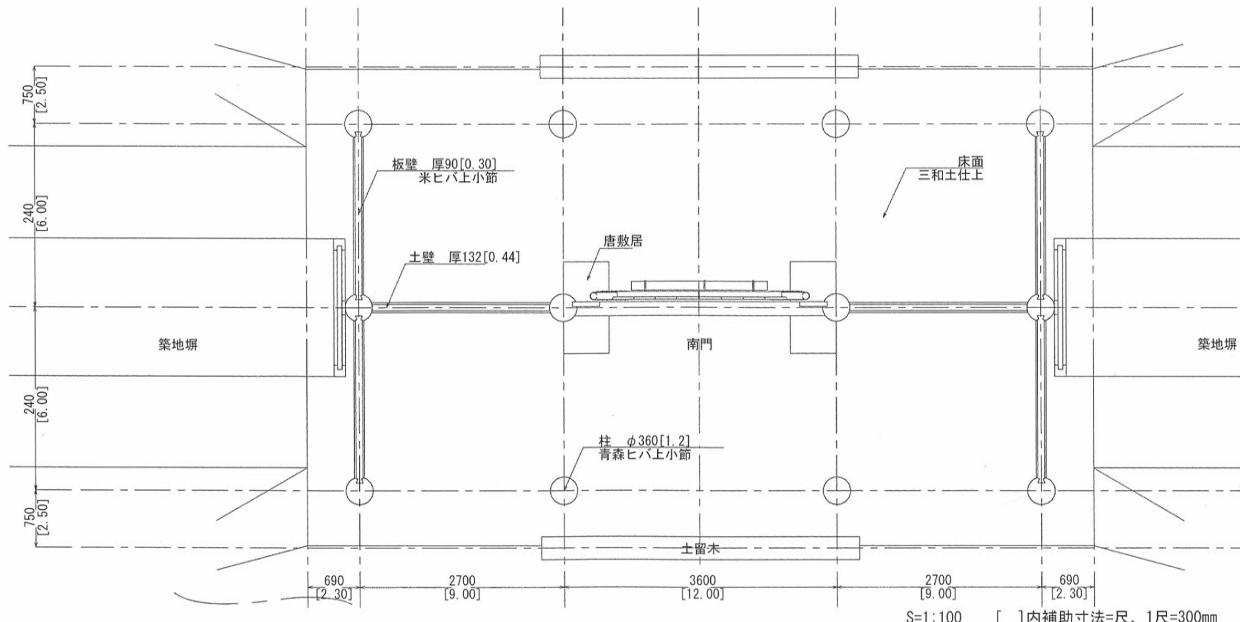
第24図 政庁南門平面図

政庁南門前の大路部には、発掘遺構の分析から、東西の外溝をつなぐ溝が掘られていたと考えられるため、外郭南門と同様な木橋を前面に配置した。

木段は土留め程度1段とした。盛土は高さを低くし、肩が現れないように和らげた。屋根全体のバランスを考慮し、ケラバの破風を垂木に寄せ当初案から一枝減じた。中央の饅頭金具は扉端部に配してバランスを整えた。唐居敷は、木製とした。舟肘木は、室生寺金堂を参考としつつ、同規模の門である法隆寺東大門の大斗天端高と舟肘木の比を参考に設計した。

復元の位置・寸法・構造		復元根拠となる資料等や考え方
位置	内郭築地線中央、中軸上にある	<ul style="list-style-type: none"> 発掘調査により、位置、掘立柱堀方、柱痕跡、抜取穴を確認。
規模	桁行：約 9.0m、3間、30 尺（9・12・9） 梁行：約 4.8m、2間、16 尺（8・8） 高さ：約 6.3m、21 尺（箱棟まで）	<ul style="list-style-type: none"> 発掘遺構分析により柱間を設定した。
構造及び規模	方針	<ul style="list-style-type: none"> 構造形式としては、二重虹梁棟股よりも簡素な扱首組とし、組物も大斗肘木とする。
	構造形式：八脚門、三間一戸 掘立柱：柱高約 3.5m (11.8 尺)	<ul style="list-style-type: none"> 発掘遺構分析より、桁行中央通り中央間が広く、両脇間には地覆様の掘込があるので三間一戸と考える。 同規模の門である法隆寺東大門を参考にする。 発掘遺構分析から中央間が 12 尺であることから、柱高は 12 尺程度と考えられる。 同規模の門である法隆寺東大門を参考にする。 整備上、掘立柱には、コンクリート基礎とステンレス金物による補強を行う。
	円柱：径約 36cm (1 尺 2 寸) 組物：円柱を頭貫で固め、大斗を載せ、虹梁で繋ぎ、肘木を載せ、丸桁を受ける（梁行下木、桁行上木）。 大斗天端：約 3.8m (11.8 尺) 肘木長さは、柱間の半分程度とする。 小屋：扱首組とし、斗・肘木を載せて棟木を受ける。	<ul style="list-style-type: none"> 発掘遺構分析より、丸柱であり、柱太は、1 尺 1 寸～1 尺 3 寸と考えられる。 室生寺金堂の側柱 1 尺 2 寸を参考に、また復元設計の意匠から 1 尺 2 寸とする。 大斗肘木は、室生寺金堂を参考の基本とし、同規模の門である法隆寺東大門を参考にする。 法隆寺東大門を基本とし、法隆寺東院伝法堂を参考にする。
	切妻、柿葺き 引通し勾配：引通し 4 寸 7 分 軒：二軒、地角・飛角 5 尺（柱心より茅負外下角まで） 垂木の割り：1 尺（9・12・9）	<ul style="list-style-type: none"> 梁行が等しく時代の近い扱首組の建築遺構として、法隆寺食堂がある。

切妻、柿葺き 引通し勾配：引通し 4 寸 7 分 軒：二軒、地角・飛角 5 尺（柱心より茅負外下角まで） 垂木の割り：1 尺（9・12・9）	<ul style="list-style-type: none"> 桁行両脇間 9 尺、梁行 8 尺であり正方形にならないことから切妻と考える。 発掘調査において、瓦等は発見されていないことから、栩葺き・柿葺きが考えられるが、栩葺きとした外郭南門に対し、より繊細な柿葺きとする。 柿葺きは引通し勾配で 4 寸 5 分程度が望ましい。 地角・飛円ではなく、地角・飛角が適当と考える。 同規模の門である法隆寺東大門を参考にする。
戸	辺附なし、板棧戸 唐居敷：木製 八双金物	<ul style="list-style-type: none"> 同規模の門である法隆寺東大門を参考にするが、戸は板棧戸とする。 同規模の門である法隆寺東大門を参考にする。 法隆寺東院伝法堂を参考にする。
床	三和土仕上	<ul style="list-style-type: none"> 敷石や甌等、出土していないので土を固めた程度と考えられる。
壁	梁行：東西端の柱通りは横板壁 桁行：中央通り両脇間は土壁白土塗	<ul style="list-style-type: none"> 梁行両側通りには壁が付くのが一般的であり、構造的にも合理的である。 桁行中央通りのように地覆様の掘り込みがないことから板壁とする。 政庁南門の両脇間に地覆様の堀方があり、ここ柱抜取穴埋土から白色粘土が発見されている。
懸魚 鬼板	梅鉢懸魚	<ul style="list-style-type: none"> 志波城は朝廷が征夷を行なうべく造営したのであり、その政庁は、行政府としての象徴的な性格が考えられる。 1/10 の詳細検討を行ったところ、棟木の下端が破風板から覗いてしまうことから懸魚のある案としない案を検討した。懸魚がない場合、棟木が見える点と、その見え方が丸桁の見え方と異なることから懸魚をつけることとするが、その形状は曲率の低いより簡素なものとする。 法隆寺を細殿を参考とする。 平安末期から鎌倉初頭に描かれた絵図資料には、板葺の建物や門等の建築物の多くに梅鉢懸魚が描かれ、一般化していることが考えられる。 志波城と時代の近い胆沢城跡出土の鬼瓦も参考とする。

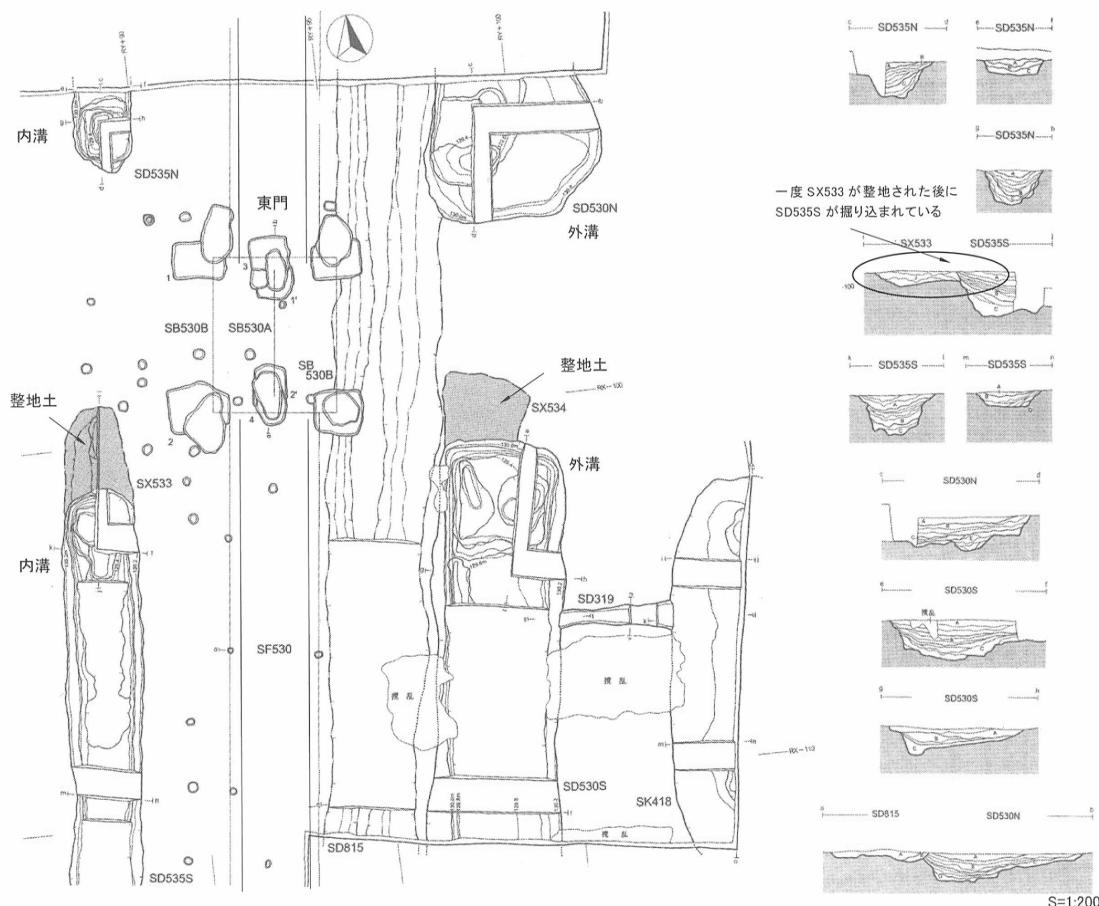
第33図 政府東門内外溝周辺遺構図

東門・内溝外溝には、それぞれに2期の変遷があり、その変遷は短期間と考えられる。東門は、SB530Aが1期であり棟門、SB530Bが2期であり四脚門である。内溝外溝は、SX533とSD535Sの土層断面（第33図の○部分参照）の堆積状況を考えると、1期には浅いものが存在しており、2期にSX533・SX534を土で整地した後に広げられ深くされている。

SX533は内溝跡SD535Sの北端を人為的に埋め戻している整地土であり、この整地により東門前の土橋状の渡溝部の幅が約6.2mから8.7mに拡幅されている。同様にSX534は外溝跡SD530Sの北端を人為的に埋め戻している整地土であり、この整地により東門前の土橋状の渡溝部の幅が3.9mから5.7mに拡幅されている。内溝は、築地線中央から約15尺の距離を中心線として幅1.5～3.5m、深さは0.4～1.0mを図る。外溝は、築地線中央から約20尺の距離を中心線として幅3.4～4.6m、深さは0.5～1.0mを図る。

なお、SD815は近世（江戸期）の溝跡である。

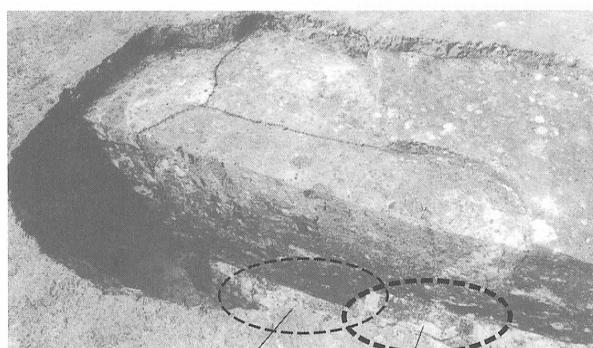
掘方1'・3（東から）
Dug-out 1'・3 (From the East)

掘方：遺構には掘方と抜取が見られ、桁行中央間では、1期の掘方のほうが2期の掘方より深い。1期の掘方（掘方1'・2'）は一辺0.9～1.0mの方形であり、掘方1'・2'の抜取穴は一部が確認できるとともに掘方3・4の抜取穴と重なっている。2期の掘方は、本柱（掘方3・4）は一辺0.8～1.0mの方形、控柱（掘方1・2・5・6）は一辺0.9～1.6mの長方形である。各掘方の抜取穴は、検出段階で埋土の状況が掘方・抜取とも類似し判別が難しい状況だった。

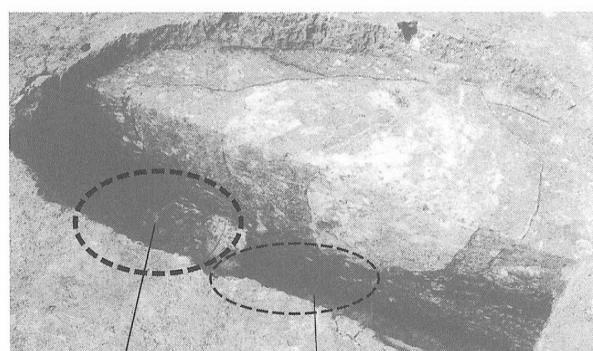
掘方2'・4（西から）
Dug-out 2'・4 (From the West)

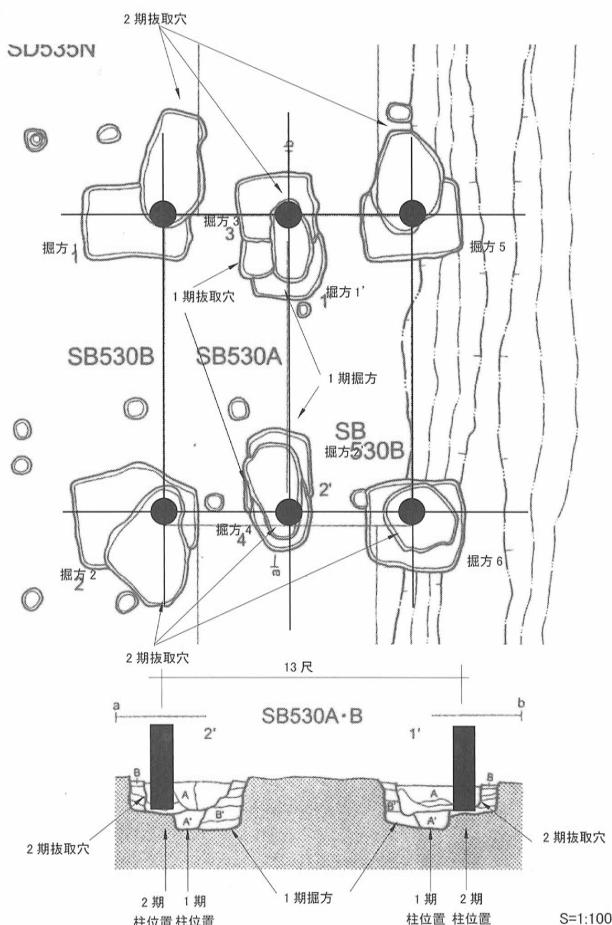
第34図 政庁東門跡遺構図

桁行中央柱間：1期掘方の埋土（B'層）は、黒～黒褐色土が主体で、粒～塊状の黄褐色シルトを含む層と少し含む層が交互に版築され柱根を固めている。柱抜取穴の埋土（A'層）は、白色粘土を含む人為堆積である。2期掘方の埋土（B層）は、黒色土が主体で、粒～塊状の黄褐色シルトを含む層と少し含む層が交互に版築され柱根を固めている。抜取穴は、長軸1.0～1.5m・短軸0.8～1.0mの不正橿円形で柱間中央方向に柱を倒すよう掘られ、掘方底面まで抜取が入っている。埋土（A層）は粒状の白色粘土の入る人為堆積である。

その他：梁行両側には地覆様の掘り込みはないことから土壁は想定しない。構造上壁がある方が有利であることから考えると板壁が考えられる。

以上から、東門は四脚門であり、桁行柱間13尺、梁行柱間5.5尺・5.5尺、柱径1尺1寸～1尺2寸、梁行両側通り、壁無しと壁有りとが考えられる。

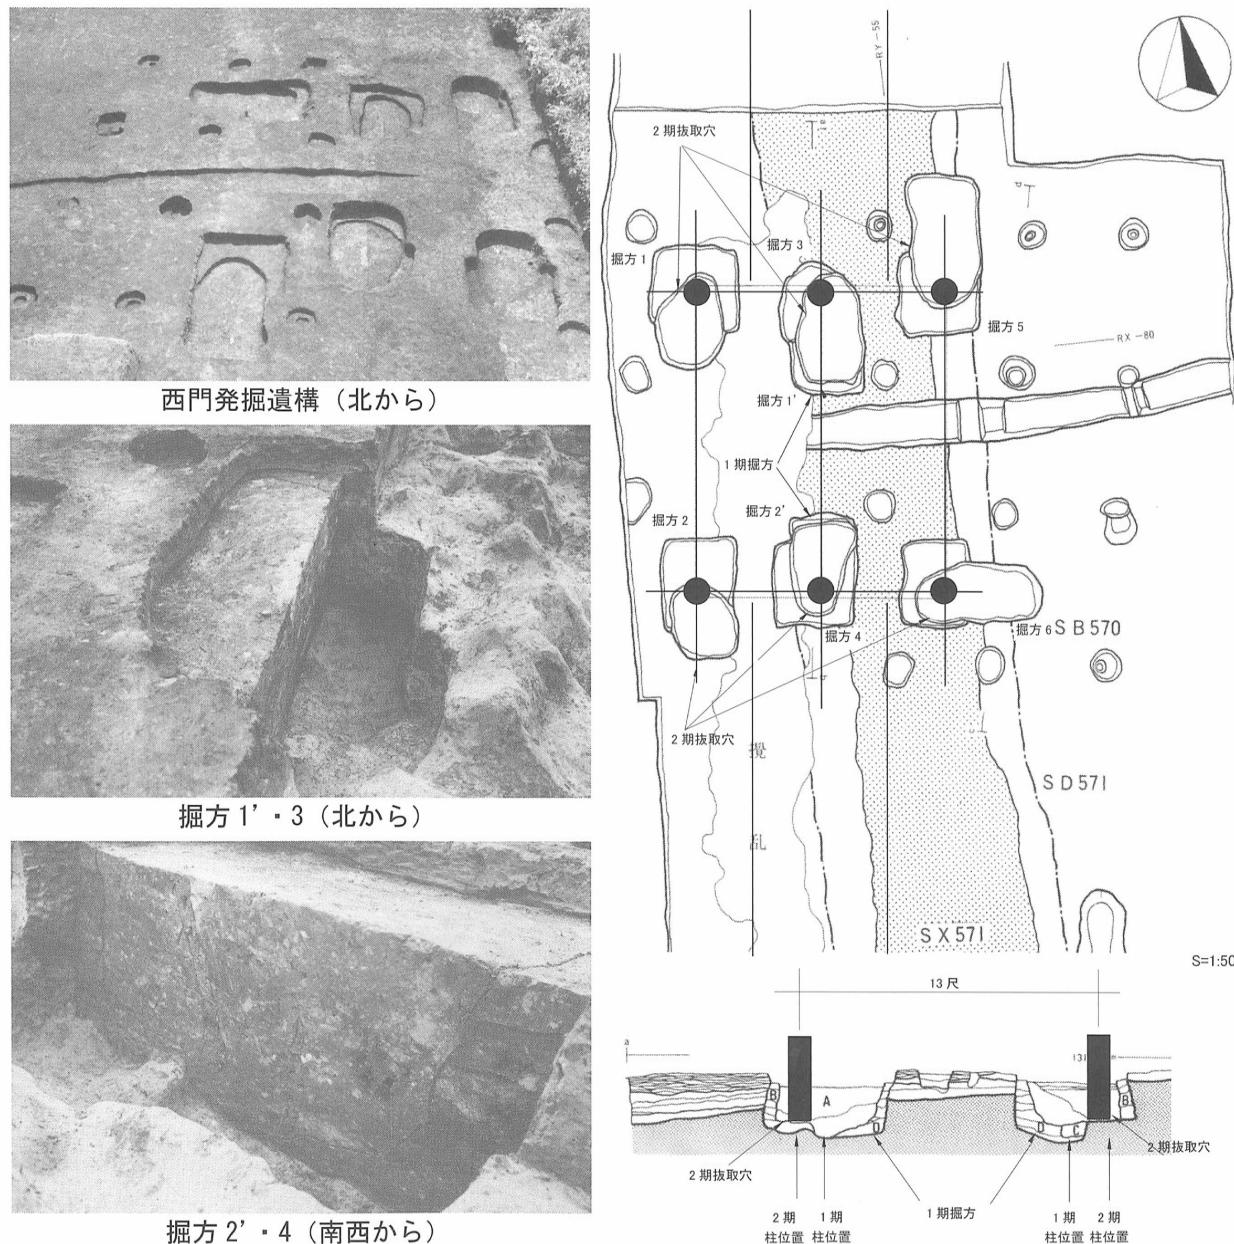
第36図 政府西門跡遺構図

以上から、西門は東門と同様の四脚門であり、桁行柱間13尺、梁行柱間5.5尺・5.5尺、柱径1尺1寸～1尺2寸、梁行両側通り、壁無しと壁有りとが考えられる。

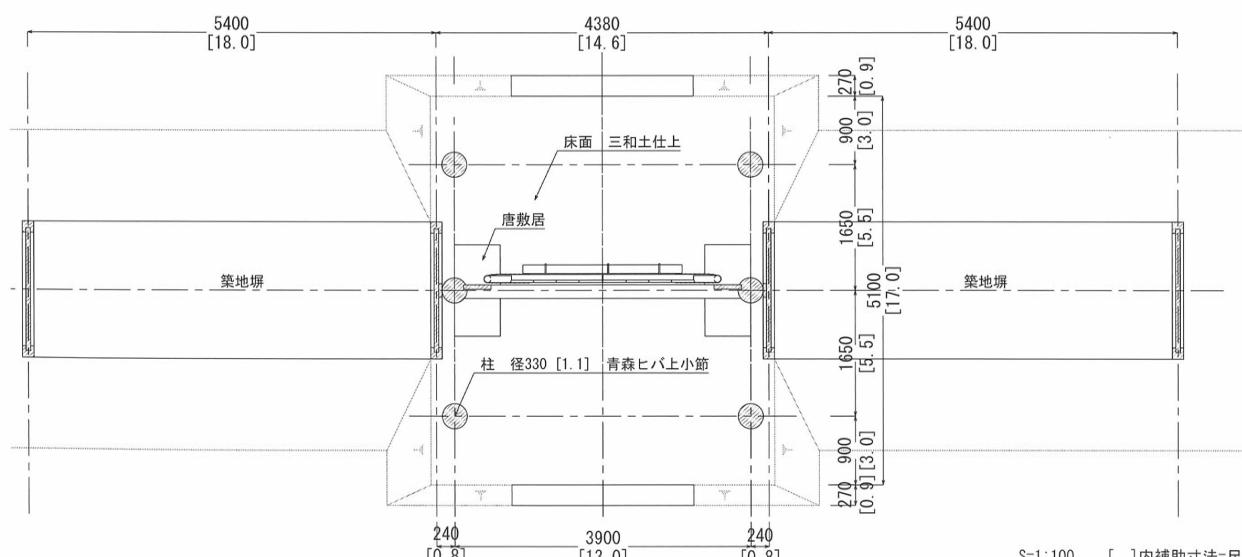
第 37 図 政庁東門・西門平面図

復元の位置・寸法・構造		復元根拠となる資料等や考え方
位置	東門：内郭東側築地線中央、中軸上 西門：内郭西側築地線中央、中軸上	・発掘調査により確認。
規模	桁行：約 3.9m、1 間、13 尺 (13) 梁行：約 3.3m、2 間、11 尺 (5.5, 5.5) 高さ：約 5.94m、19 尺 8 寸 (箱棟まで)	・発掘調査により、掘立柱堀方、柱穴確認。 ・発掘遺構分析により、柱間寸法を決定する。
構造及び規模	構造形式：一間一戸、四脚門 掘立柱：円柱、1 尺 1 寸 (径 33cm) 高、13 尺 (3.9m) 組物：円柱を頭貫で固め、大斗を載せ、 梁で繋ぎ、肘木を載せ、丸桁を 受ける (梁行下木、桁行上木)。 大斗天端：13.9 尺 (約 4.17m) 肘木長さは、柱間の半分程 度を参考とし設計する。 小屋：択首組とし、斗・肘木を載せて 棟木を受ける。	・掘立柱の大きさ仕様は発掘調査による柱穴確認と発掘遺構分析に より決定する。 ・柱高を柱間と同程度とし、政庁築地壙の総高さに、扉の軸を受ける 冠木が当らない柱高を基準とする。 ・大斗肘木は、室生寺金堂を参考とする。 ・政庁南門復元案の仕様に倣う。 ・政庁南門復元案の仕様に倣う。
屋根及び軒	切妻造、柿葺 引通し勾配、引通し 5 寸 4 分 軒の出：4 尺 (柱心より茅負外下角ま で)，一軒 垂木の割：柱間 13 尺を 12 で割る寸法 (1.083 尺) を割りとする。	・発掘調査において、瓦等は発見されていない。 ・政庁南門は外郭南門より格を上げることから柿葺とした。東西門 も柿葺とする。
床	三和土仕上	・敷石や甌等、出土していないので土を固めた程度と考えられる。
壁	梁行 柱間：無し・有りとも考えられるが壁無 しとする。 択首部分：土壁白土塗	・現存する四脚門の梁行きの壁は、後世の補強が多く、当初はな いものと考えられるが、梁行は 5 尺 5 寸と短いことを考えると、 壁が有る事も考えられる。 ・発掘調査では、柱の抜取穴埋土から白色粘土の出土が確認されて いる。
その他	・柱の不朽等施設管理上、土留木を一段 設ける。

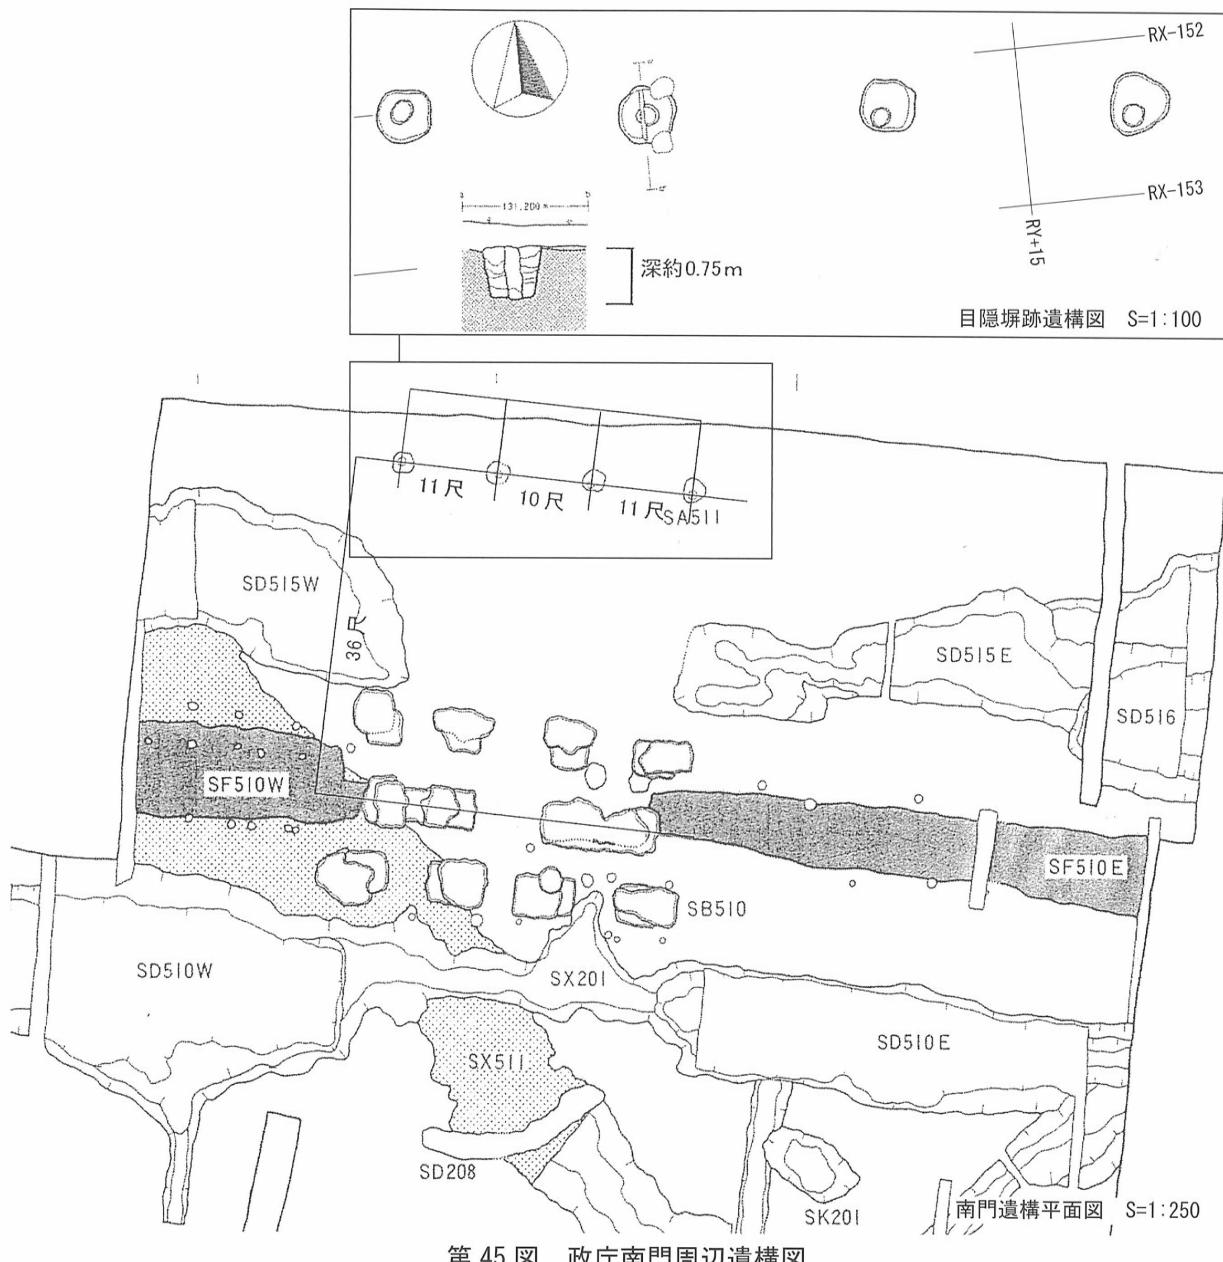
第 45 図 政庁南門周辺遺構図

遺構からSA511 目隠塀の柱間寸法・柱径を設定する。柱間 11 尺・10 尺・11 尺、柱径 8 寸 3 分程度、掘方断面から柱の根入は 3 尺～3 尺 5 寸程度と思われる。政庁南門の桁行中央からの距離は約 36 尺である。
