志波城跡

—第Ⅱ・Ⅲ期保存整備事業報告書—

盛岡市教育委員会

- 1 本書は、岩手県盛岡市下太田方八丁・新堰端ほかに所在する国指定史跡志波城跡の第Ⅱ・Ⅲ期保存整備事業報告書である。
- 2 本整備事業は、文化庁の国庫補助（国宝重要文化財等保存整備費）を受け、第Ⅱ期は平成12年度から22年度、第Ⅲ期は平成23年度から28年度にわたって実施した。
- 3 実施区域は、第Ⅱ期は政庁・官衙域の76,142.97m²、第Ⅲ期は外郭東辺部、外郭西辺部、竪穴建物域、外郭南辺南部（入口広場）を対象とした。
- 4 志波城跡の史跡整備や保存整備活用については、指導委員会「志波城跡史跡整備委員会（以降「史跡整備委員会」という）」を設置し、指導を受けた。顧問、委員はP139のとおりである。
- 5 本整備事業は、史跡整備委員会・文化庁文化財部記念物課・岩手県教育委員会生涯学習文化財課の指導・助言を得て、盛岡市教育委員会が行った。
- 6 各種建築工事や公園整備においては、盛岡市建設部建築住宅課および都市整備部公園みどり課の協力を得た。
- 7 本書の執筆編集は、業務を受注した株式会社文化財保存計画協会と、盛岡市教育委員会事務局歴史文化課が行い、各章の執筆は今野公顕が行った。
- 8 本書に使用した図面は、既報告書及び保存整備基本計画書、整備基本設計書、実施設計書、各施工業者作成の竣工図、各史跡整備委員会資料から引用した。写真は、盛岡市教育委員会が撮影したもののほか、各施工・委託の受注者の撮影によるものを使用した。
- 9 盛岡市教育委員会の実施体制は次のとおりである。（平成28年度）

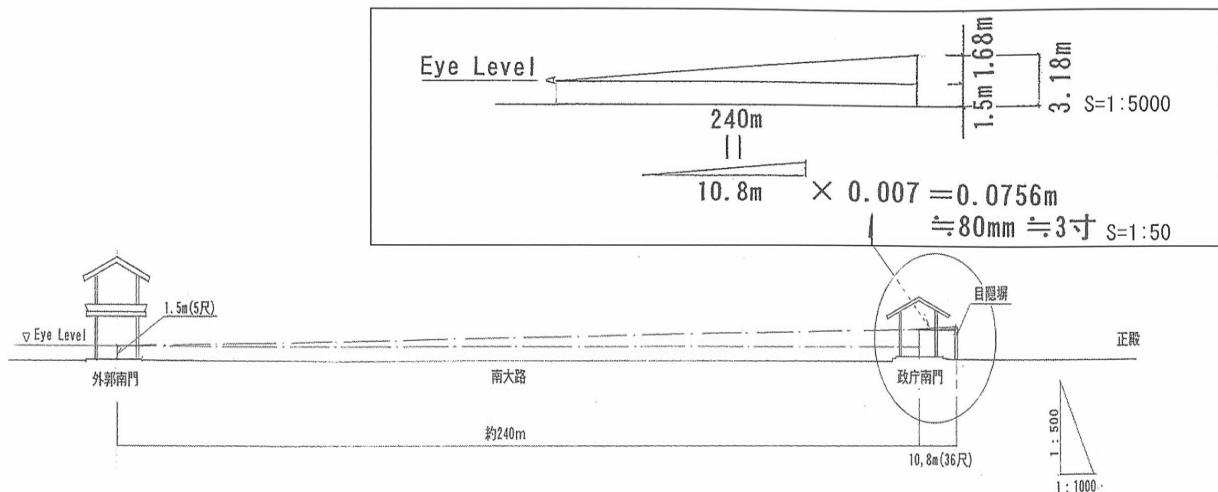
第46図 目隠堀高さ検討図

目隠塀は、政庁南門とともに機能する建造物であるので、政庁南門の復元検討案、特に門開口高約 10.6 尺（木段高含む）を考慮した。

外郭南門を通り南大路を歩く際に、政庁南門戸口から正殿を隠す機能が目隠塀には考えられる。目線の高さを 1.5m 程度と考えた場合、政庁南門の開口高（木段高含む）10.6 尺（3.18m）であり、外郭南門から目隠塀までの距離約 240m であることより、南門開口高より 3 寸程度の高さが必要となる。よって設計案では、高さ 11 尺とした。

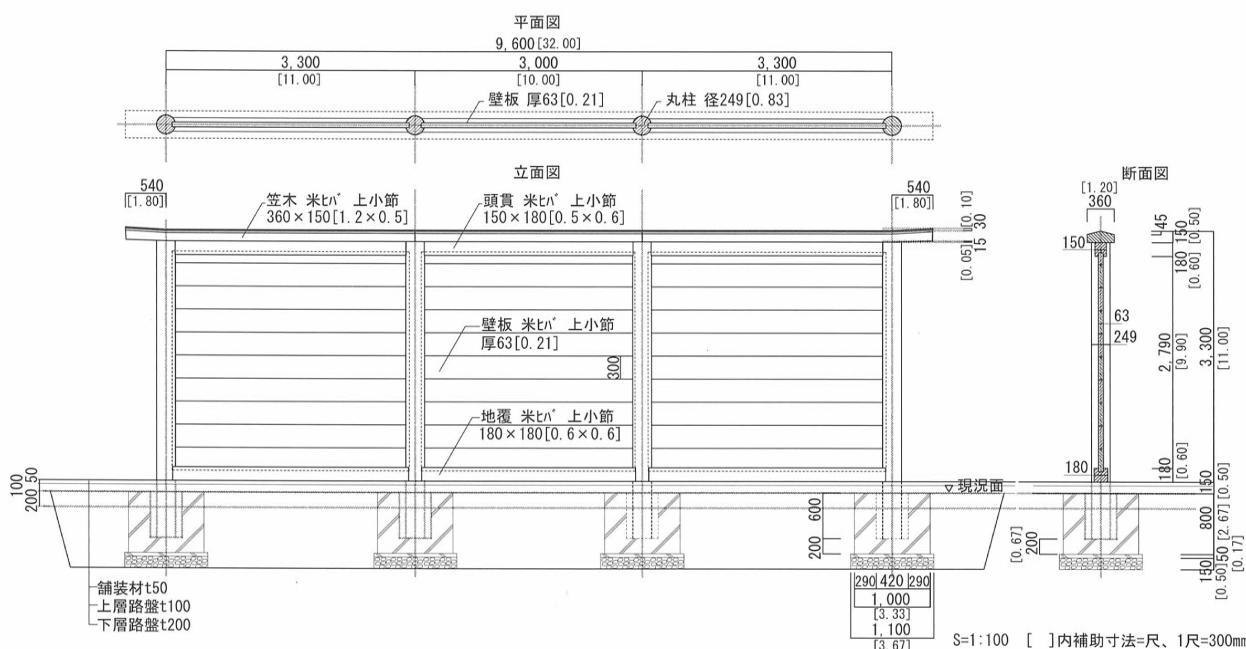
第47図 目隠堀詳細図

復元の位置・寸法・構造		復元根拠となる資料等や考え方
位置	内郭政府内、南門前	<ul style="list-style-type: none"> 発掘調査により位置、掘立柱掘方、柱痕跡を確認。 政府南門中央桁行より約 36 尺の位置に東西方向にある。
本体	<p>形式：方針 板堀 三間 寸法 幅：9.6m, 32 尺 (11・10・11 尺) 高：3.3m, 11 尺</p>	<ul style="list-style-type: none"> 外郭南門・政府南門・築地堀等の関係から検討する。 発掘遺構分析により柱間を設定した。 高さは、政府南門の開口部と同程度とする。 政府南門開口部の高さは、階段による高さの増しを加えると 11 尺程度となる。 発掘情報から掘立柱の根入は、3 尺～3 尺 5 寸程度が考えられる。
構造及び規模	<p>掘立柱、円柱 径：25 cm, 8 寸 3 分 目隠板 厚：6.3 cm, 2 寸 1 分 地覆 幅：18 cm, 6 寸 頭貫 高：18 cm, 6 寸 頭貫 幅：15 cm, 5 寸 高：18 cm, 6 寸</p>	<ul style="list-style-type: none"> 遺構の柱痕跡による。 整備上、掘立柱には、コンクリート基礎とステンレス金物による寝巻きを行い補強を行う。 東院庭園復元を参考、柱 1 尺に対し 2.5 寸、比は 0.25 であるので、$0.83 \times 0.25 = 0.2075$ を参考とする。
特記	<ul style="list-style-type: none"> 外郭南門との関係 外郭南門を通り南大路を歩く際に、政府南門戸口から正殿が隠される機能が目隠堀には考えられる。目線の高さを 1.5m 程度と考えた場合、政府南門の開口高（階段高含む）10.6 尺 (3.18m) であり、外郭南門から目隠堀までの距離約 240m であることより、南門開口高より 3 寸程度の高さが必要となる。

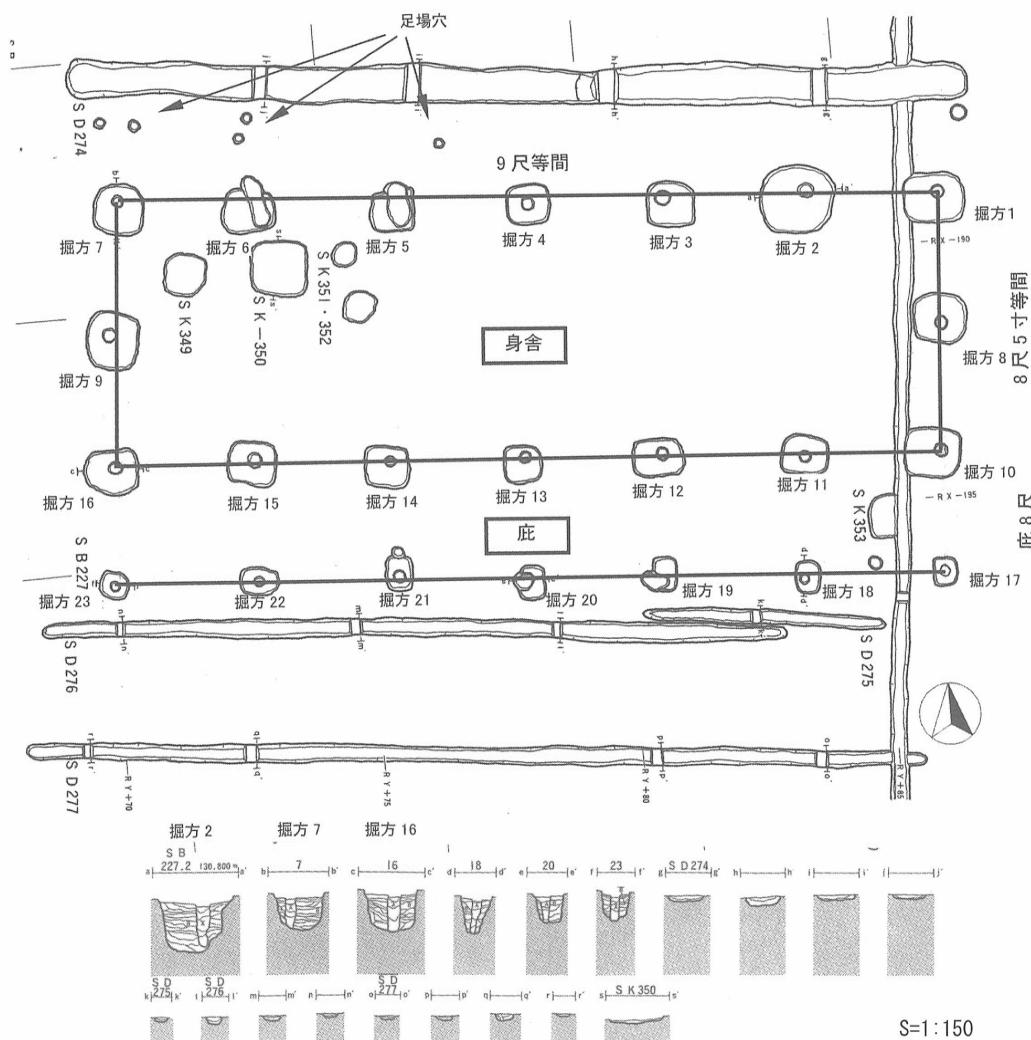
第48図 SB227掘立柱建物跡遺構図

志波城跡の政府周辺には、現在、南東官衙、東官衙、南西官衙が存在することが発掘調査により確認されている。特に南東官衙は13棟の掘建柱建物と2棟の大型竪穴建物が検出されている城内最大の官衙域である。その南東官衙域では、庇を持つと考えられる建物3棟が確認されており、なかでも南庇を持つSB227掘立柱建物は、その南面が周辺の官衙建物に囲まれた長方形の広場的空間となっている。

SB227掘立柱建物は、重複がないことから志波城造営期から廃絶まで存在していたと考えられ、南東官衙の中でも重要な建物であったと想定することができる。実用的な官衙域での中心的な建物と位置付けられることから、政府・官衙案内棟として活用できる建物として整備した。

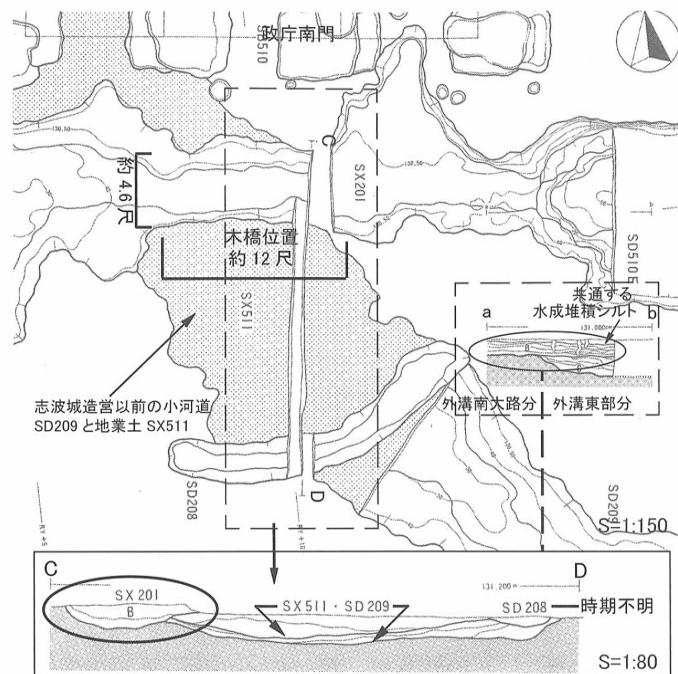
第54図 政府南門木橋跡遺構図

外郭南門と同様な木橋が考えられることから、溝幅約4.6尺・深1尺程度で、木橋の幅は南門桁行中央柱間に等しく12尺と考えられる。

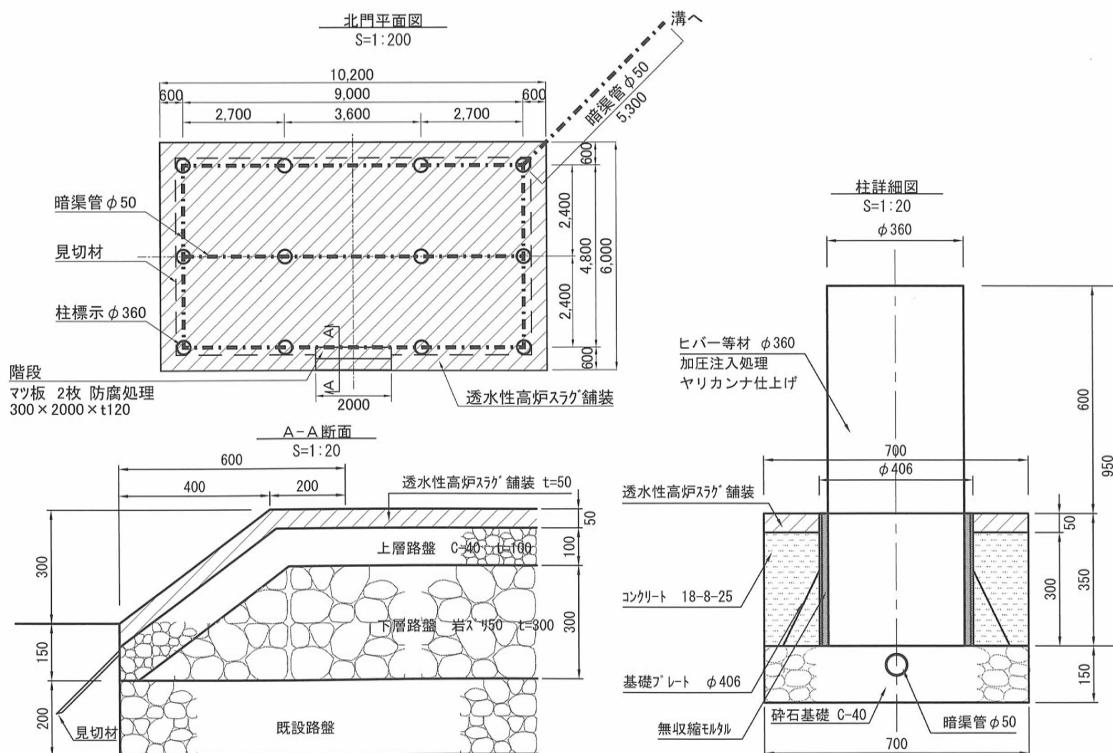
第 57 図 遺構表示詳細図 - 政庁北門

政庁北門跡は、透水性高炉スラグ舗装で遺構の平面表示及び柱の表示を行った。

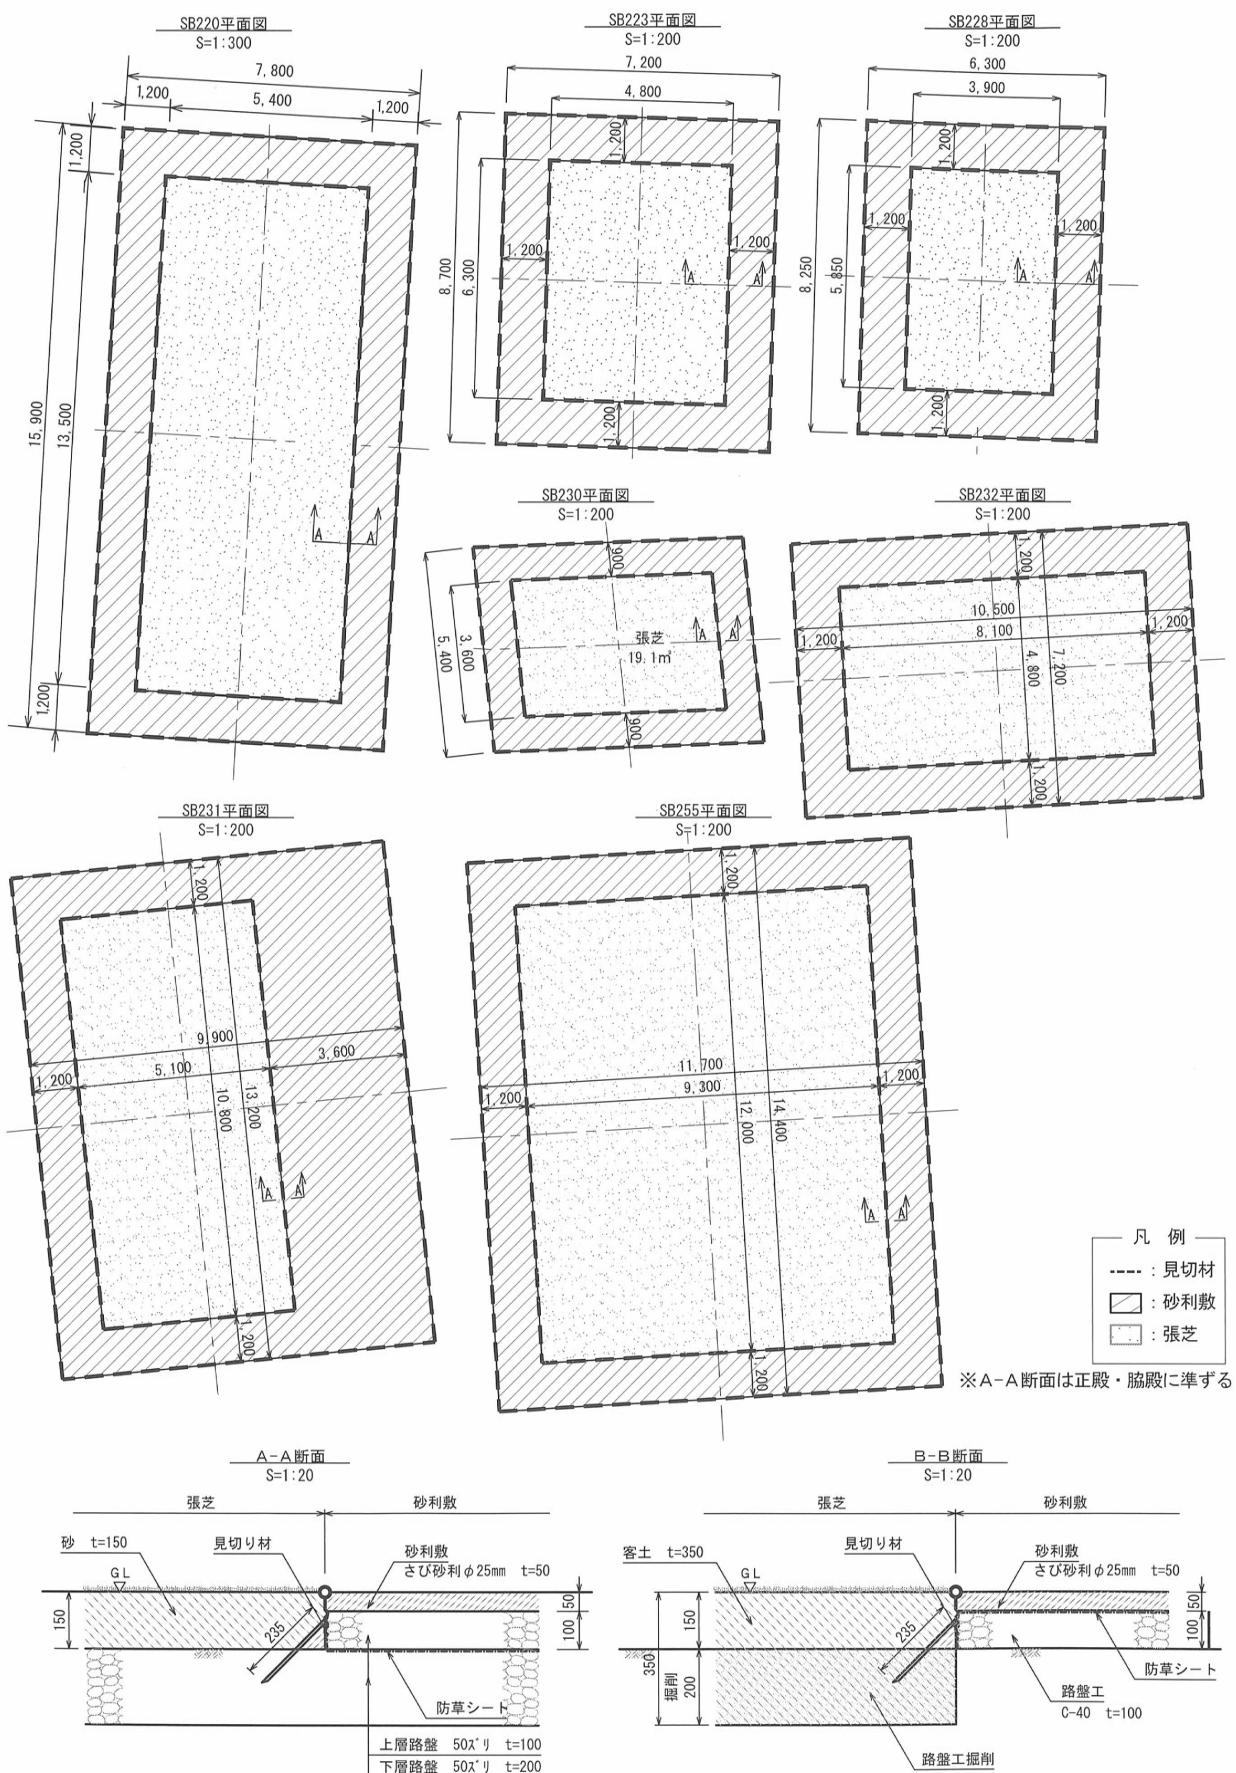
第61図 遺構表示詳細図 - 南東官衙域

南東官衙域の建物跡（SB220・223・228・230・231・232・255）身舎部分は張芝、底部分は砂利敷きで建物の位置と範囲を表示することとした。

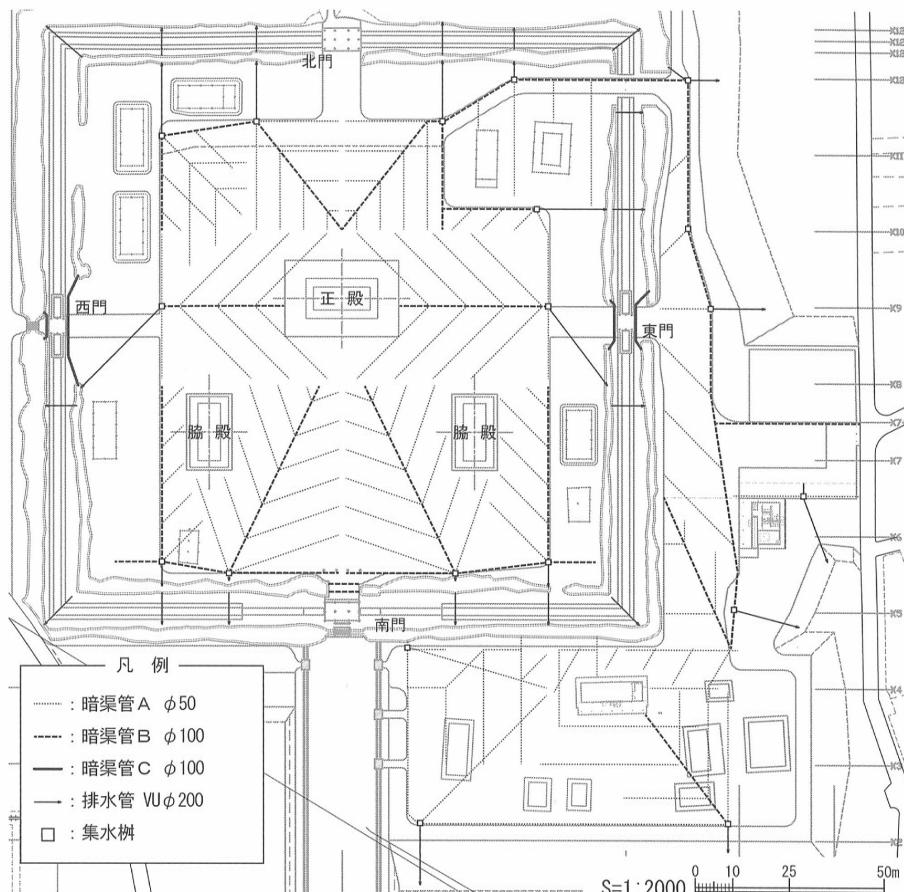
第62図 排水工平面図

第II期整備前の政府周辺の地形は、全体的に南西から北東に勾配があるものの、比高差は約1.2mであり、ほぼ平坦な田畠であった。雨水排水は、この田畠の周囲にある農業用水路に依っており、整備においても基本的にこの水路の方流する方針とした。

政府内では、正殿を中心に排水勾配をとり、築地線の溝を利用して政府外へ導ようにした。政府周辺では、出来るだけ現状の排水勾配を活かし、周囲の用水路に繋ぐようにした。

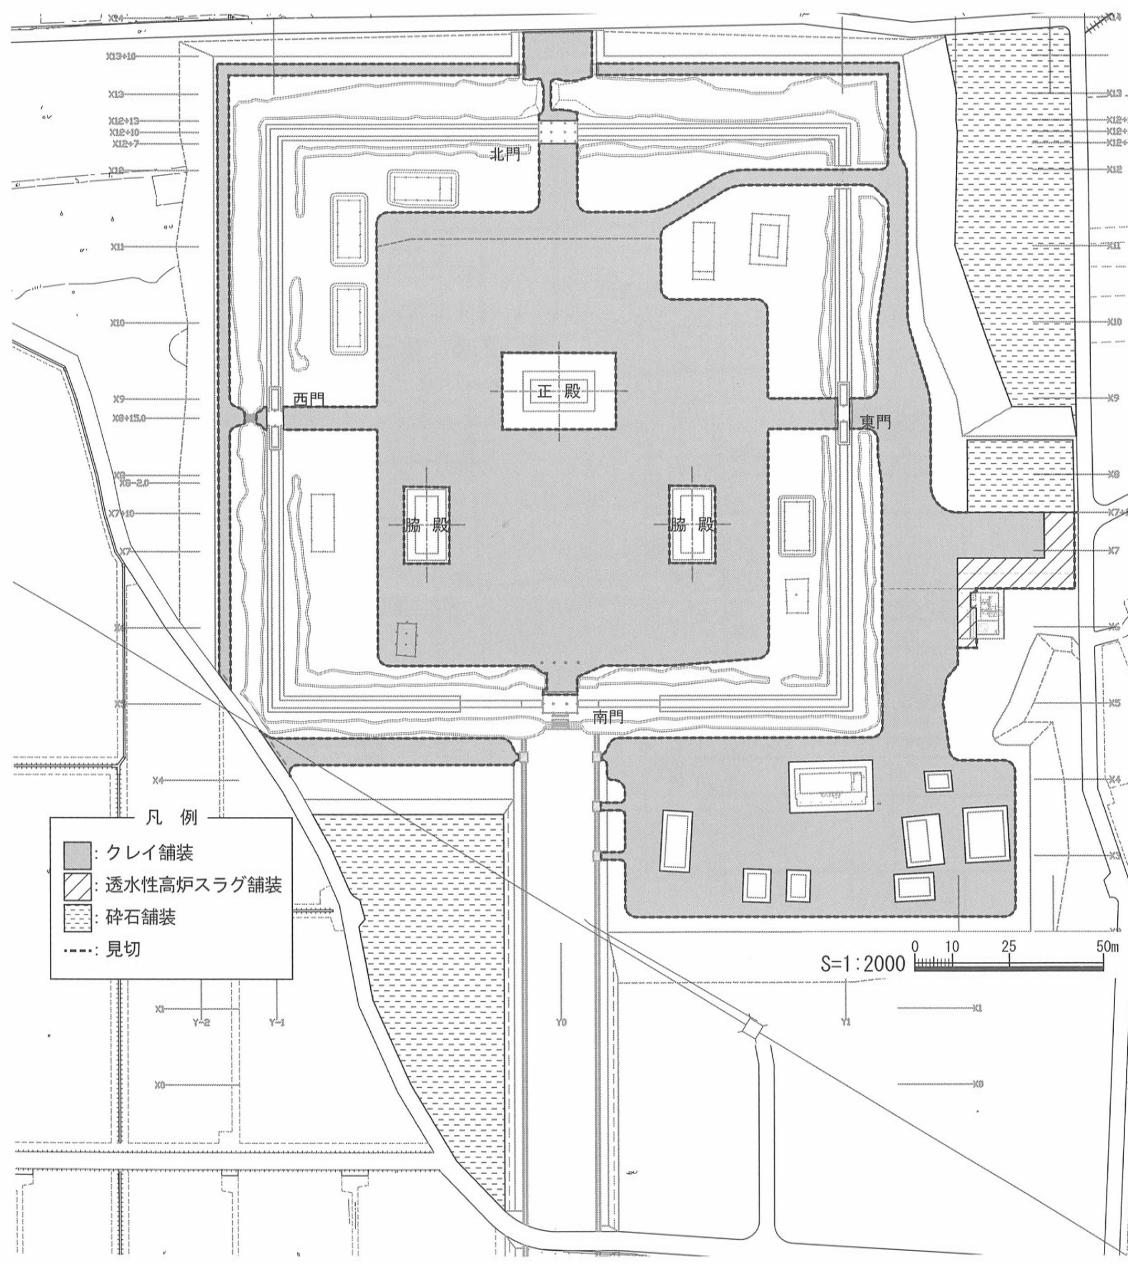
第 64 図 舗装工平面図

当地の寒冷な気候条件下で凍上破壊を生じさせないために、これらの舗装材は、有望な数種類の仕様について現地試験を行い、土質舗装はクレイ舗装、硬質土質舗装は透水性高炉スラグ舗装とした。

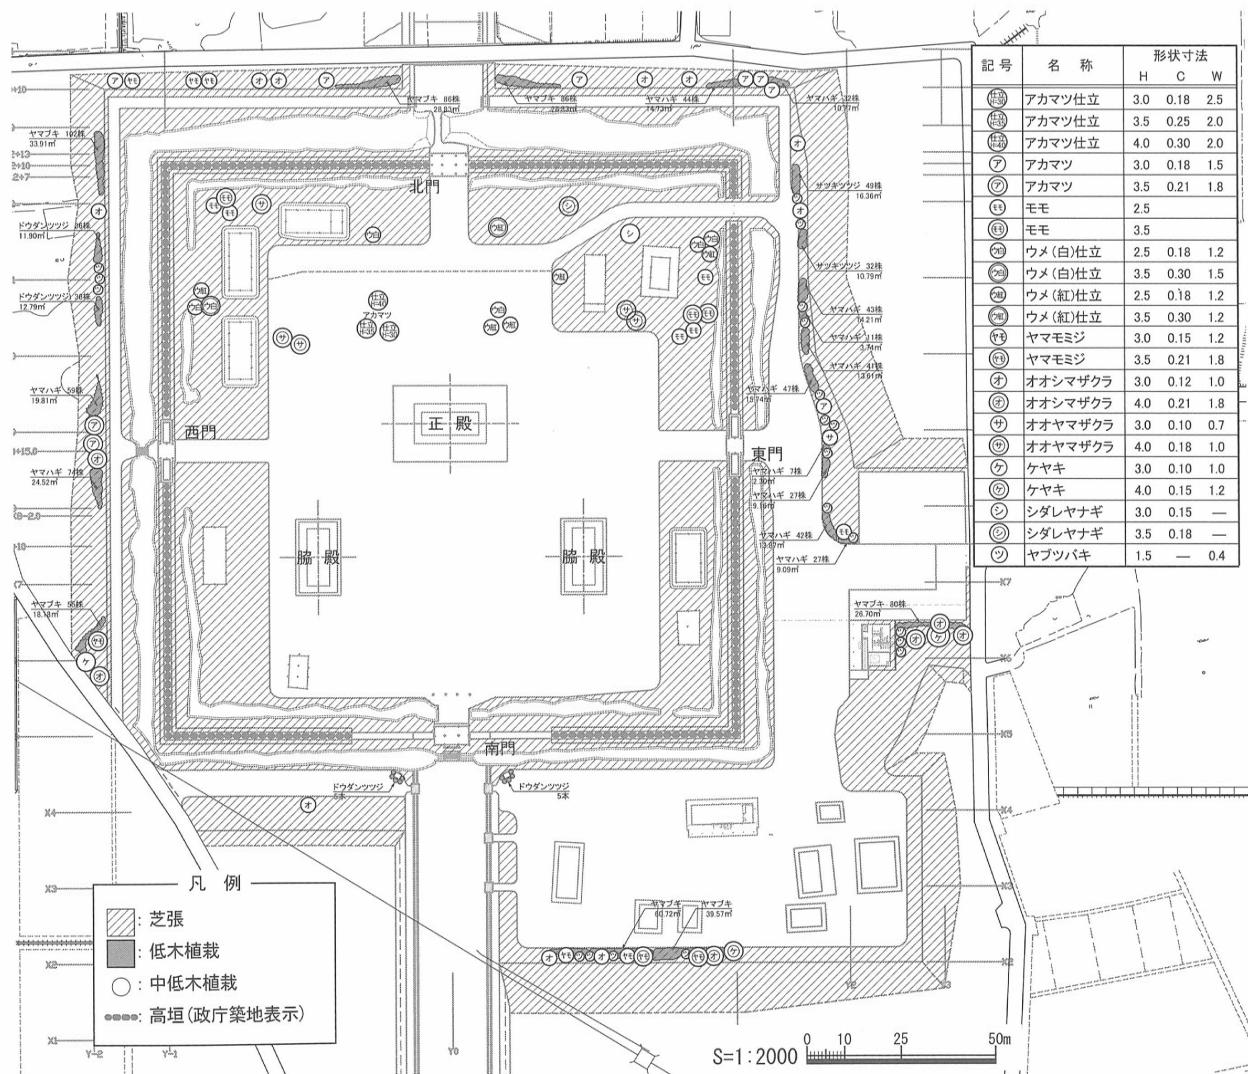
第 66 図 植栽工平面図

正殿より北側は建物が近接していたことが発掘調査の結果により判明したため、直接儀式に用いたとは思われない空間である。そのため、政府内と想定できる樹種で景観を重視し、季節感のある落ち着いた植栽構成とした。

政庁周辺は、自生樹等も利用し、当時好まれていたと想定される樹木を配置した。低木は自生種等を自然な雰囲気で配置した。官衙トイレ棟は管理用の建物のため、周辺を植栽によって遮蔽した。官衙域は、大路からの遮蔽植栽を施した。

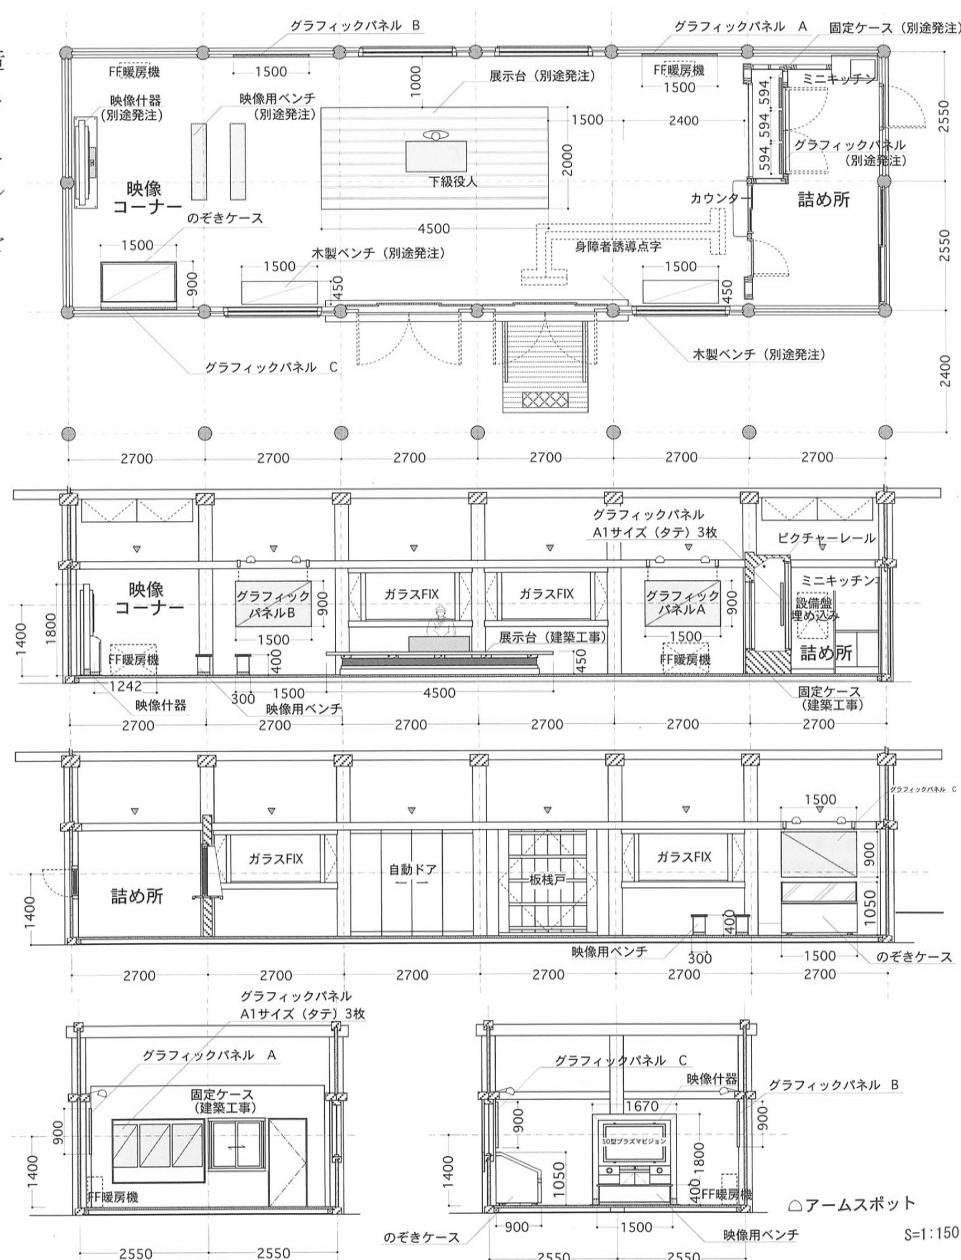
第 67 図 政庁・官衙案内棟展示平面図・断面図

復元的に考えると出入口の扉が一重で常時開放であり、窓も突上げ窓となるため、屋外と遮断する空調設備は困難であった。そこで、復元的な意匠構造を壊さないよう配慮しながら、現代的なサッシやガラスを用いた。

密閉する建築構造（屋根面の断熱・ガラス戸の使用）であることから、FF式ファンヒーターによる暖房を行えるようにした。

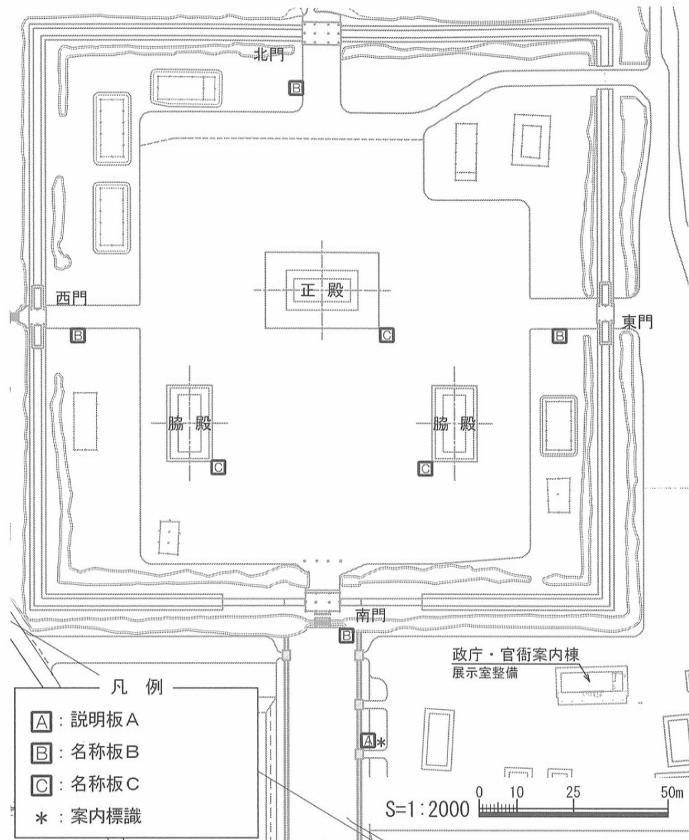
第68図 説明板・名称板等平面図

説明板の素材は寒冷な気候に強く、経年劣化が少ないステレンスホーロー板とした。

主要な遺構に名称板B・Cを設置した。正殿及び東西脇殿の名称板Cは、復元想像パースを遺構名称の上部に設置し、往時の建物のすがたを示せるようにした。また、政庁でイベント等を行う際には、中心部を障害物のない多目的な広場として活用できるよう、上部を取り外すことが出来る形態とした。

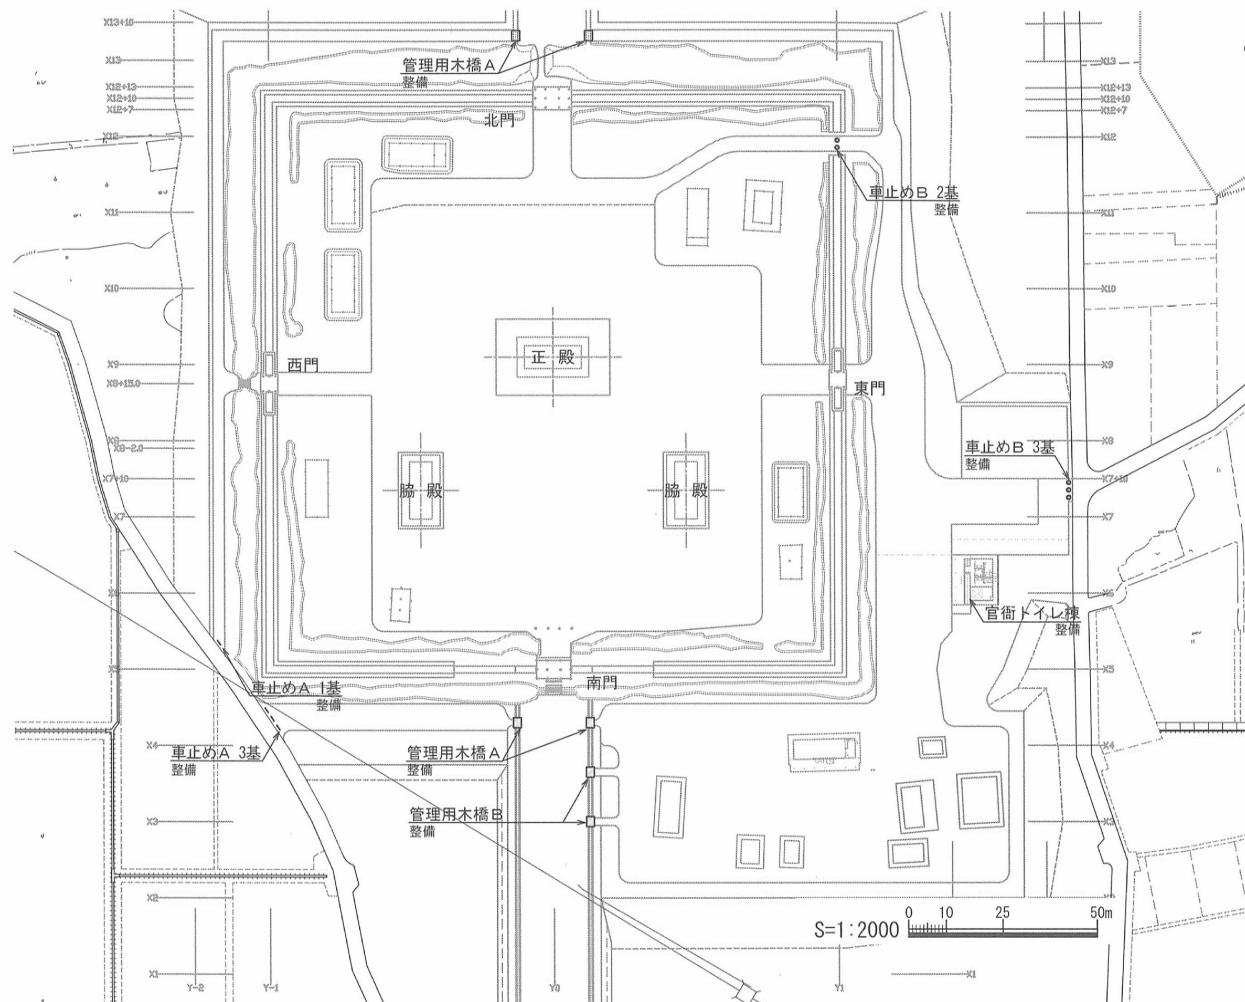
第70図 便益施設平面図

政庁・官衙南東域の整備により、活用範囲が広がったことから、来園者の利便性を考慮して、南東官衙域北東側の遺構のない場所を選んで便所（官衙トイレ棟）を設置した。他、車止め、南・北大路に管理用木橋を新規設置し、給水・防災設備と電気・照明設備を整備した。

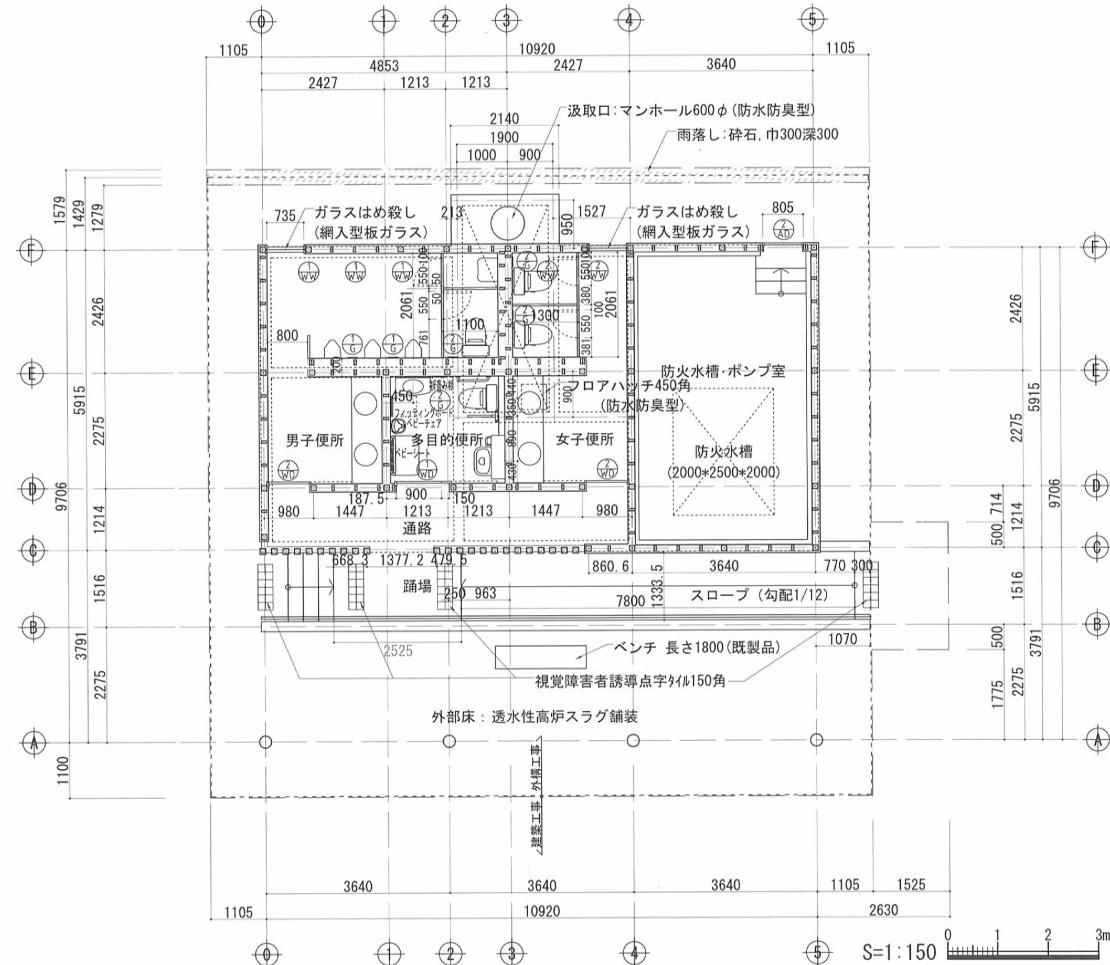
第72図 官衙トイレ棟平面図

外観デザインは史跡の景観に配慮して、庇をもつ官衙建物をモデルとした木造としつつも、復元建物と差別化を図るため、陸屋根とした。来園者数等の統計から、規模を抑えるために、便器数等は必要最小限とした。公共下水がないことから、汚水処理は簡易水洗汲取式とした。

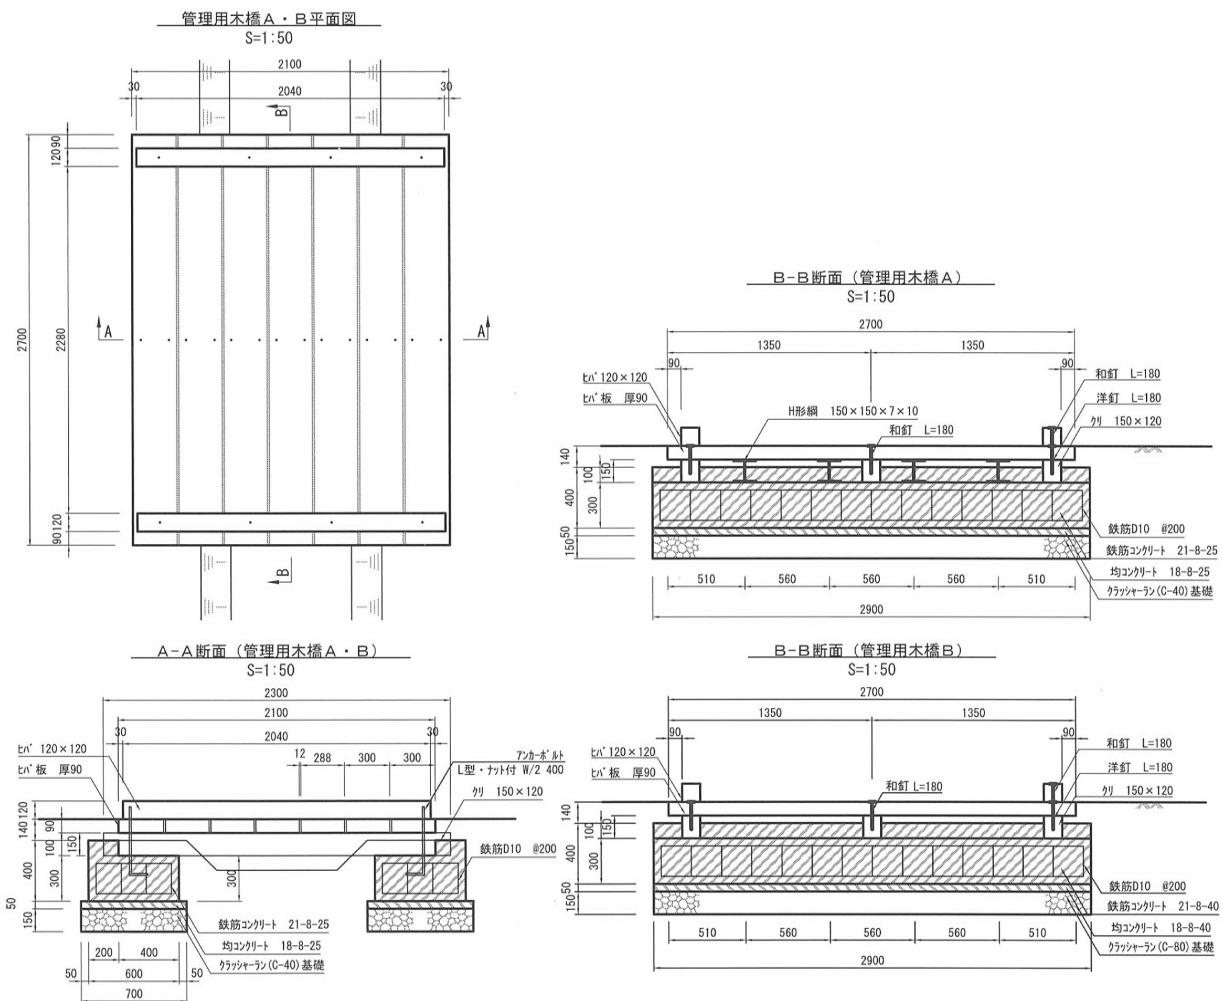
第75図 管理用木橋詳細図

第Ⅰ期整備で整備した、大路側溝を渡るための木橋と同様の仕様の木橋を、管理用に南・北大路に整備した。橋の構造は史跡に調和するものとして、外郭南門前に復元した橋を簡略化したものである。

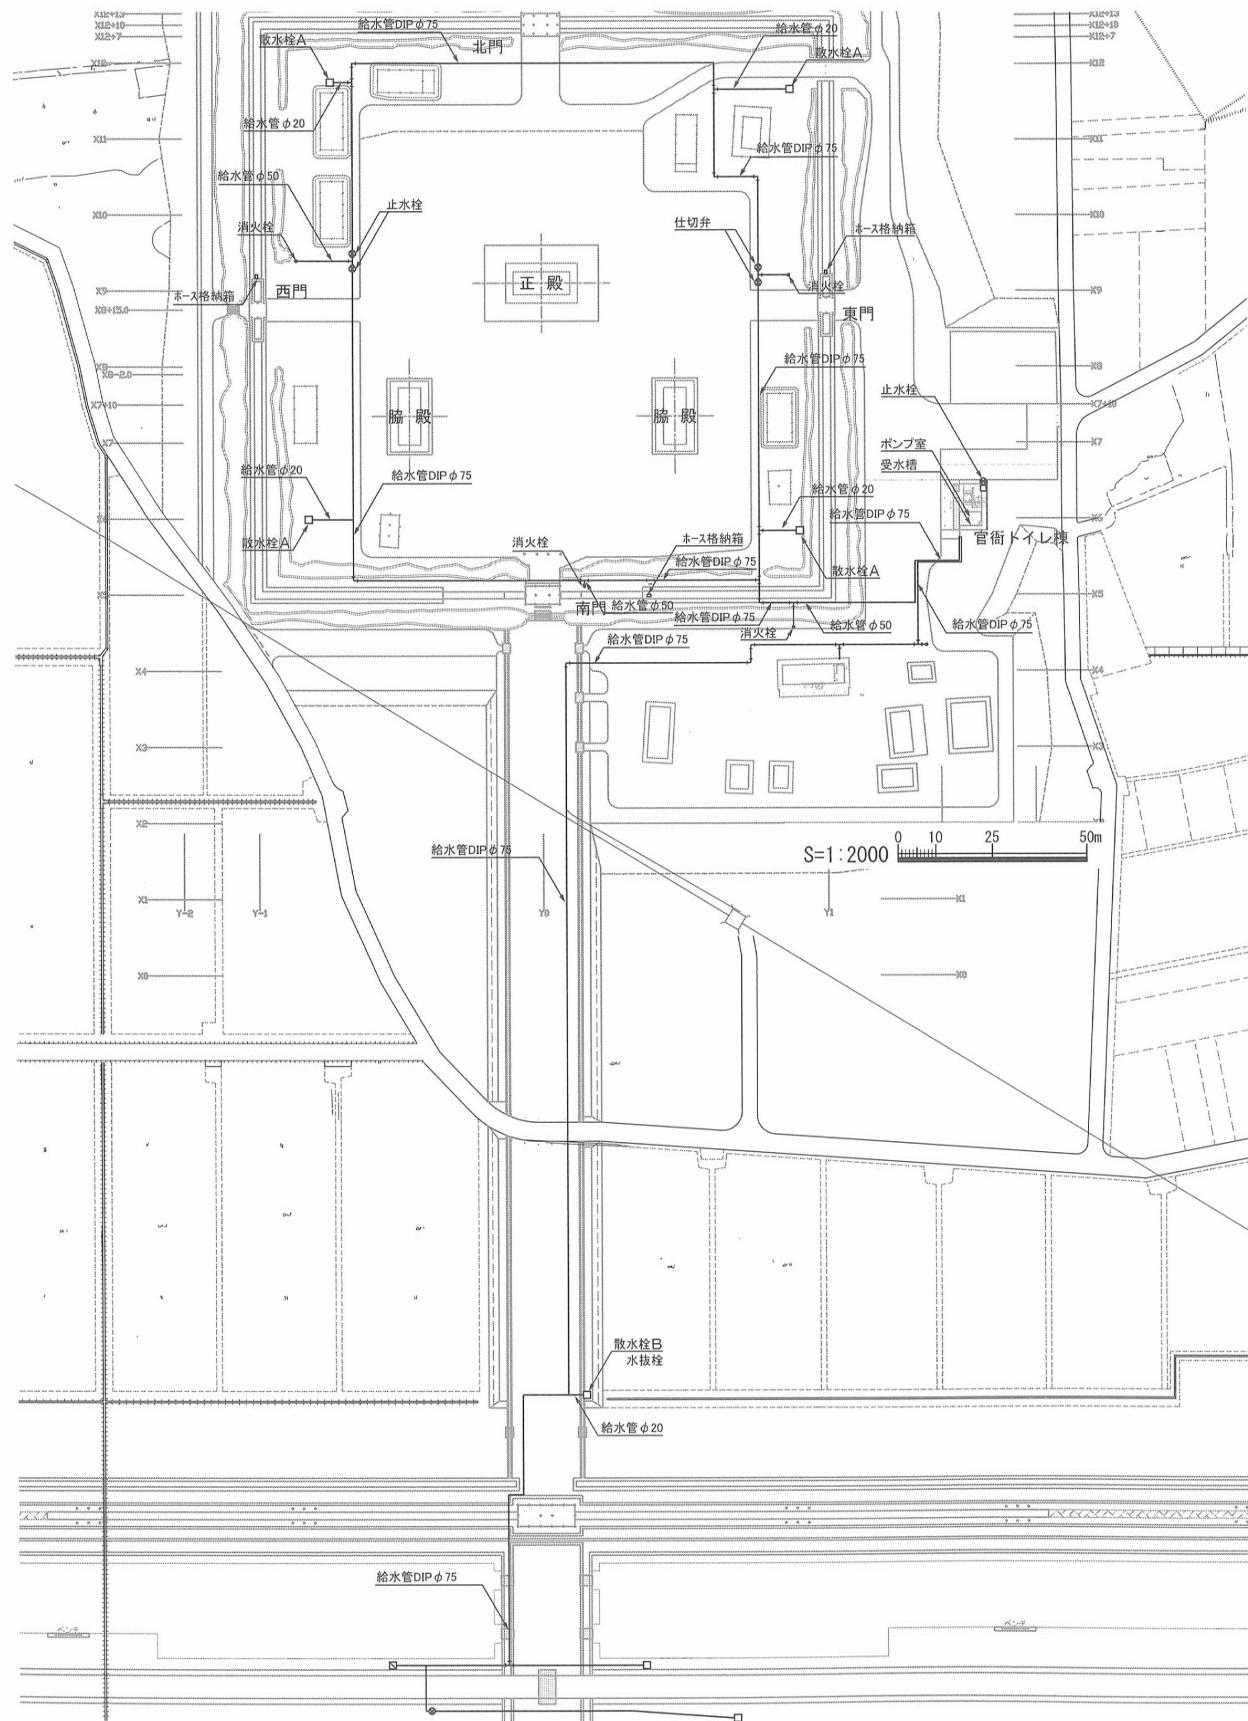
第76図 給水・防災設備平面図

政庁南門・北門・東門・西門の初期消火用の消火栓、植栽管理用の散水栓、政庁・官衙案内棟と官衙便所棟への給水管を整備した。給水は、郭外南の水道より政庁まで引き込むこととした。消火栓には、官衙トイレ棟に受水槽を設け、水圧をかけ直すこととした。

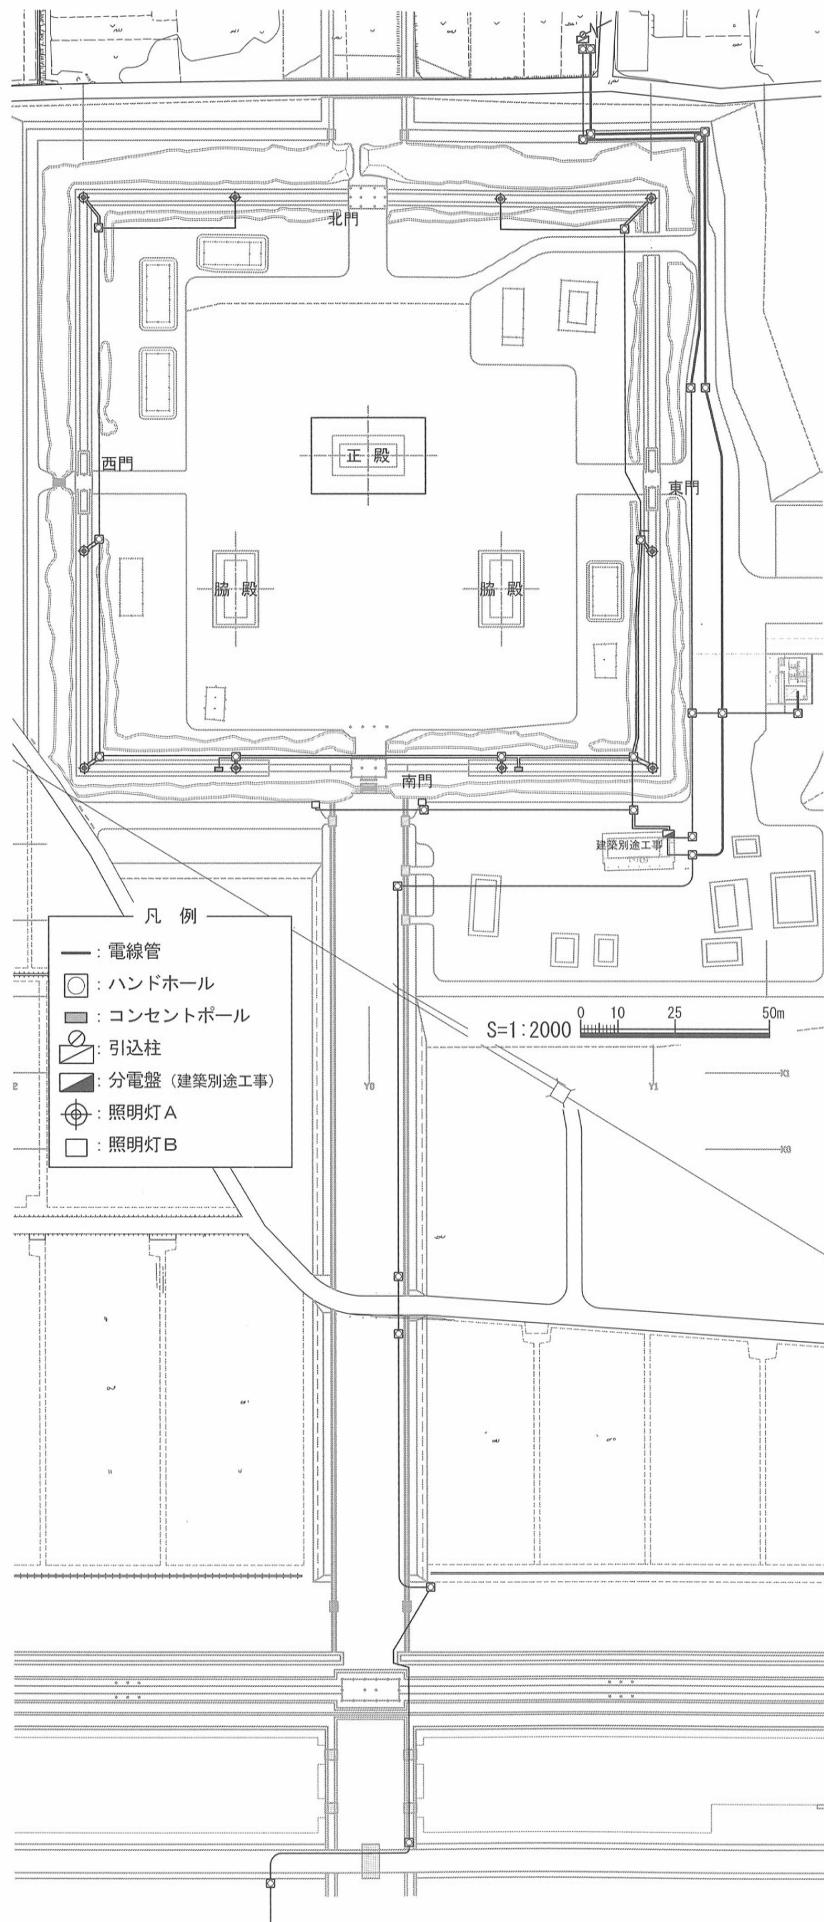
第78図 電気・照明設備平面図

築地線に設置する園内照明、
政府南門のライトアップ照明、
政府・官衙案内棟と官衙トイレ
棟への電力供給を行なう設備の
整備を行った。政府北側に引込
柱を設置し、政府・官衙案内棟
の分電盤で管理するようにした。

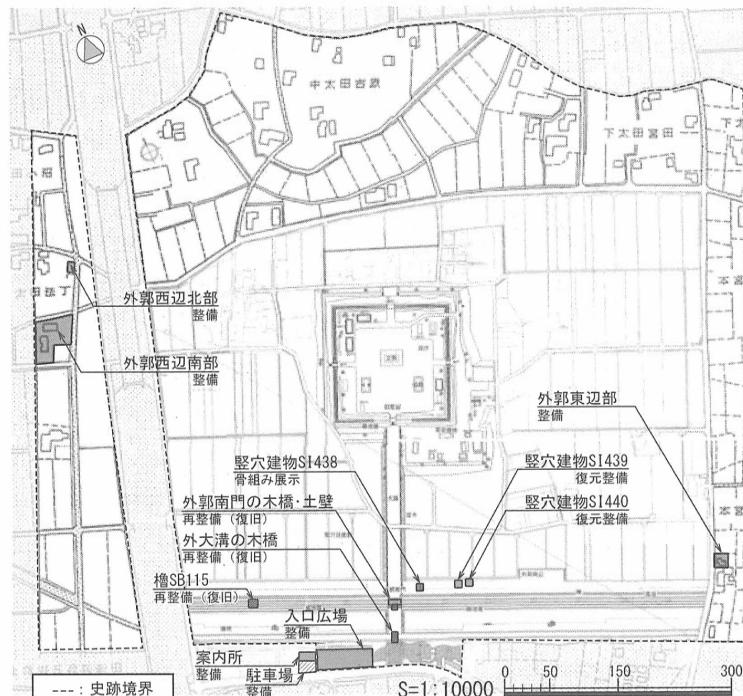
第 81 図 第Ⅲ期全体計画平面図

第Ⅲ期整備は、平成23～28年度に下記内容の整備を実施した。

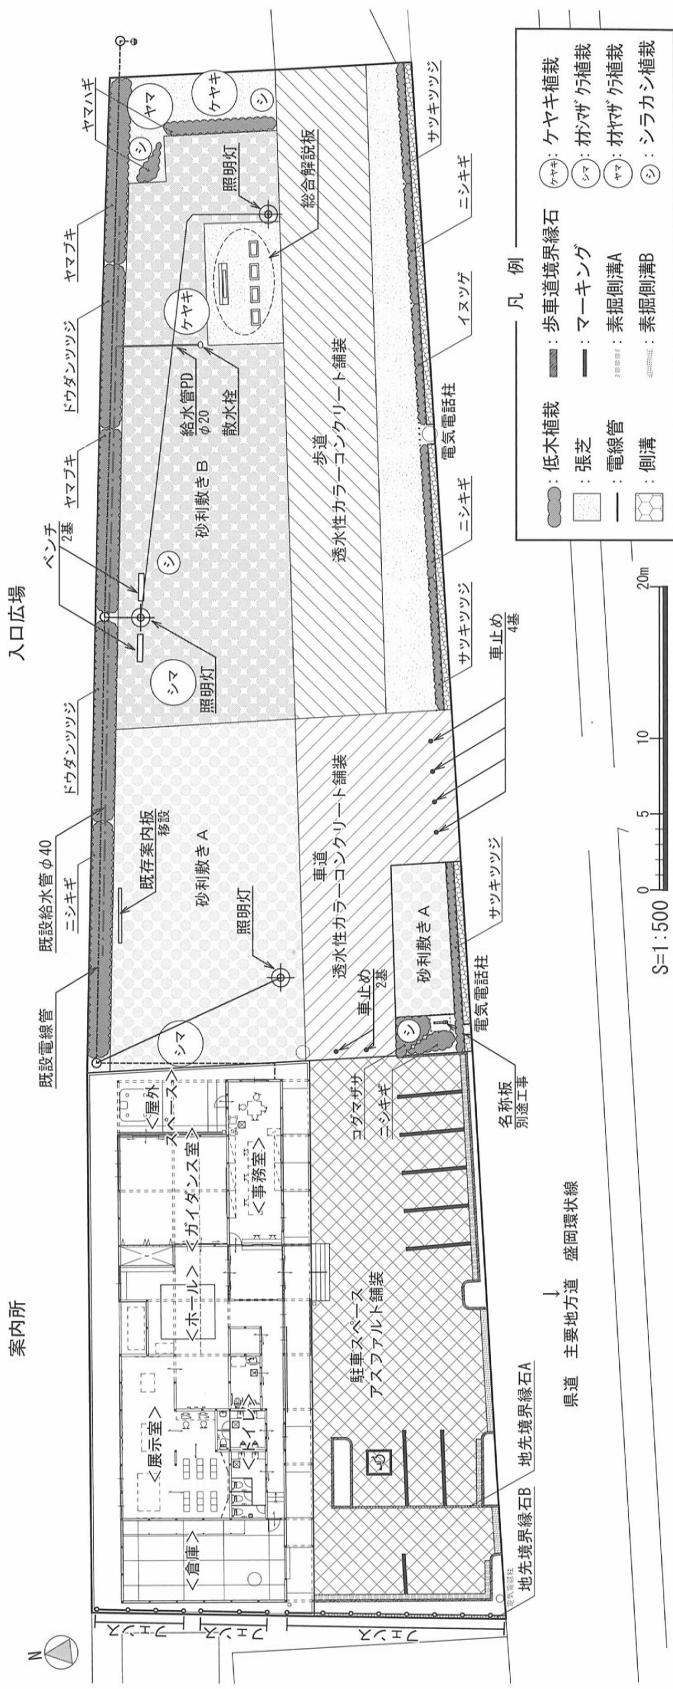
第82図 案内所と外構整備平面図

上記の機能を踏まえて、案内所に以下の諸室を配置した。規模は延床面積363.36m²、建築面積430.92m²、構造は木造平屋建てとした。

また、外構整備として、案内所の前面は志波城古代公園来園者のための駐車スペース（普通車9台うち身障者用1台、管理用2台）として整備した。案内所敷地の東側は、多目的に利用できる入口広場として総合解説板を設置し、案内所とともにガイダンス機能を持たせることにした。

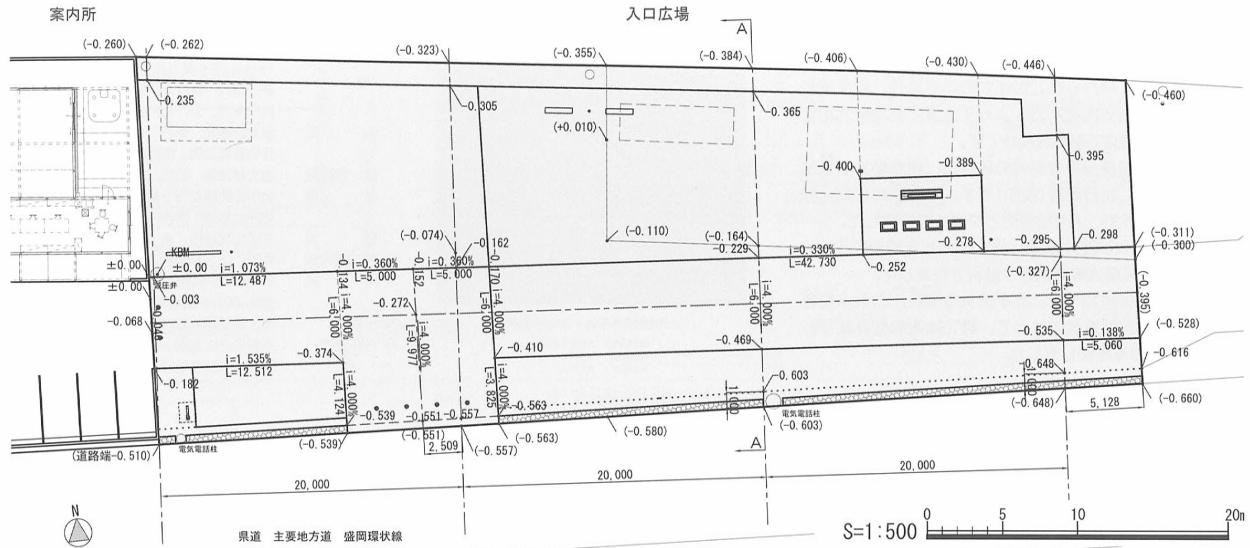
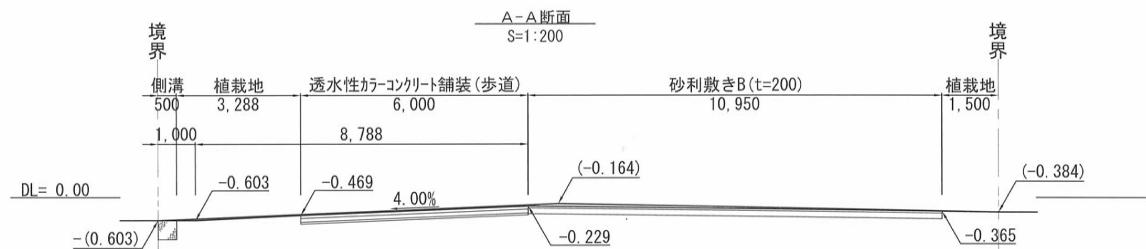
第 83 図 入口広場造成工平面図・断面図

ガイダンス施設である案内所から、外郭南辺部への導入路となる地域の整備を行った。志波城跡の場において多目的な活用ができるようすること、来園者が外郭南門を望みながらワクワクして歩めるようになること、総合解説板を設置し、案内所の展示を見なくても概要の把握ができるようになることを狙いとして、整備した。
